VERKENNEND BODEMONDERZOEK

KERKSTRAAT-SCHOOLSTRAAT

TE OHÉ EN LAAK

| <b>Rapportnummer</b> | 2268.001 |

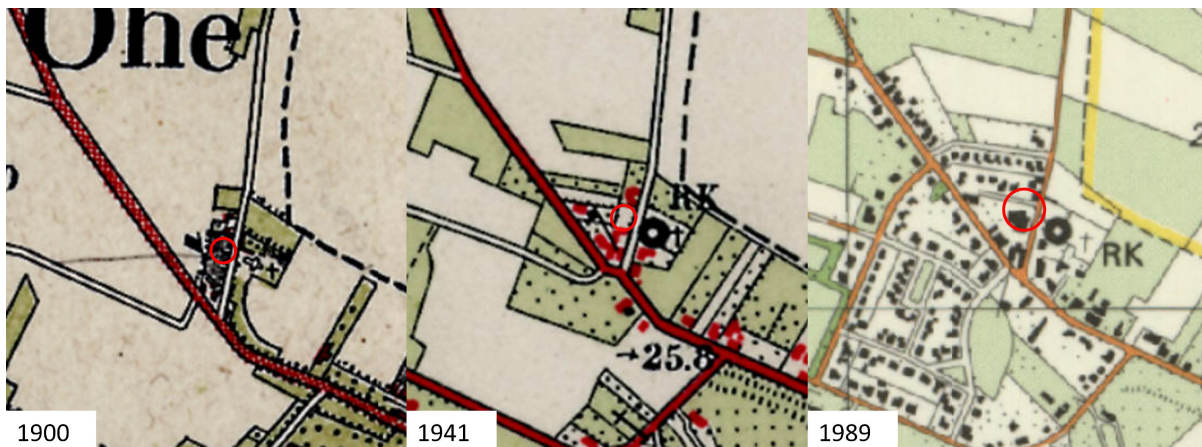
*Figuur 1. Historisch kaartmateriaal*

Volgens historisch kaartmateriaal uit 1900 was de omgeving van de locatie destijds bebouwd. In de periode rond 1941 was de onderzoekslocatie nog onbebouwd. Vanaf 1989 is er op een deel van de onderzoekslocatie bebouwing aanwezig. De onderzoekslocatie was tot eind 2014 bebouwd met de basisschool van Ohé en Laak. De school is inmiddels gesloopt en de locatie is momenteel braakliggend en onverhard.

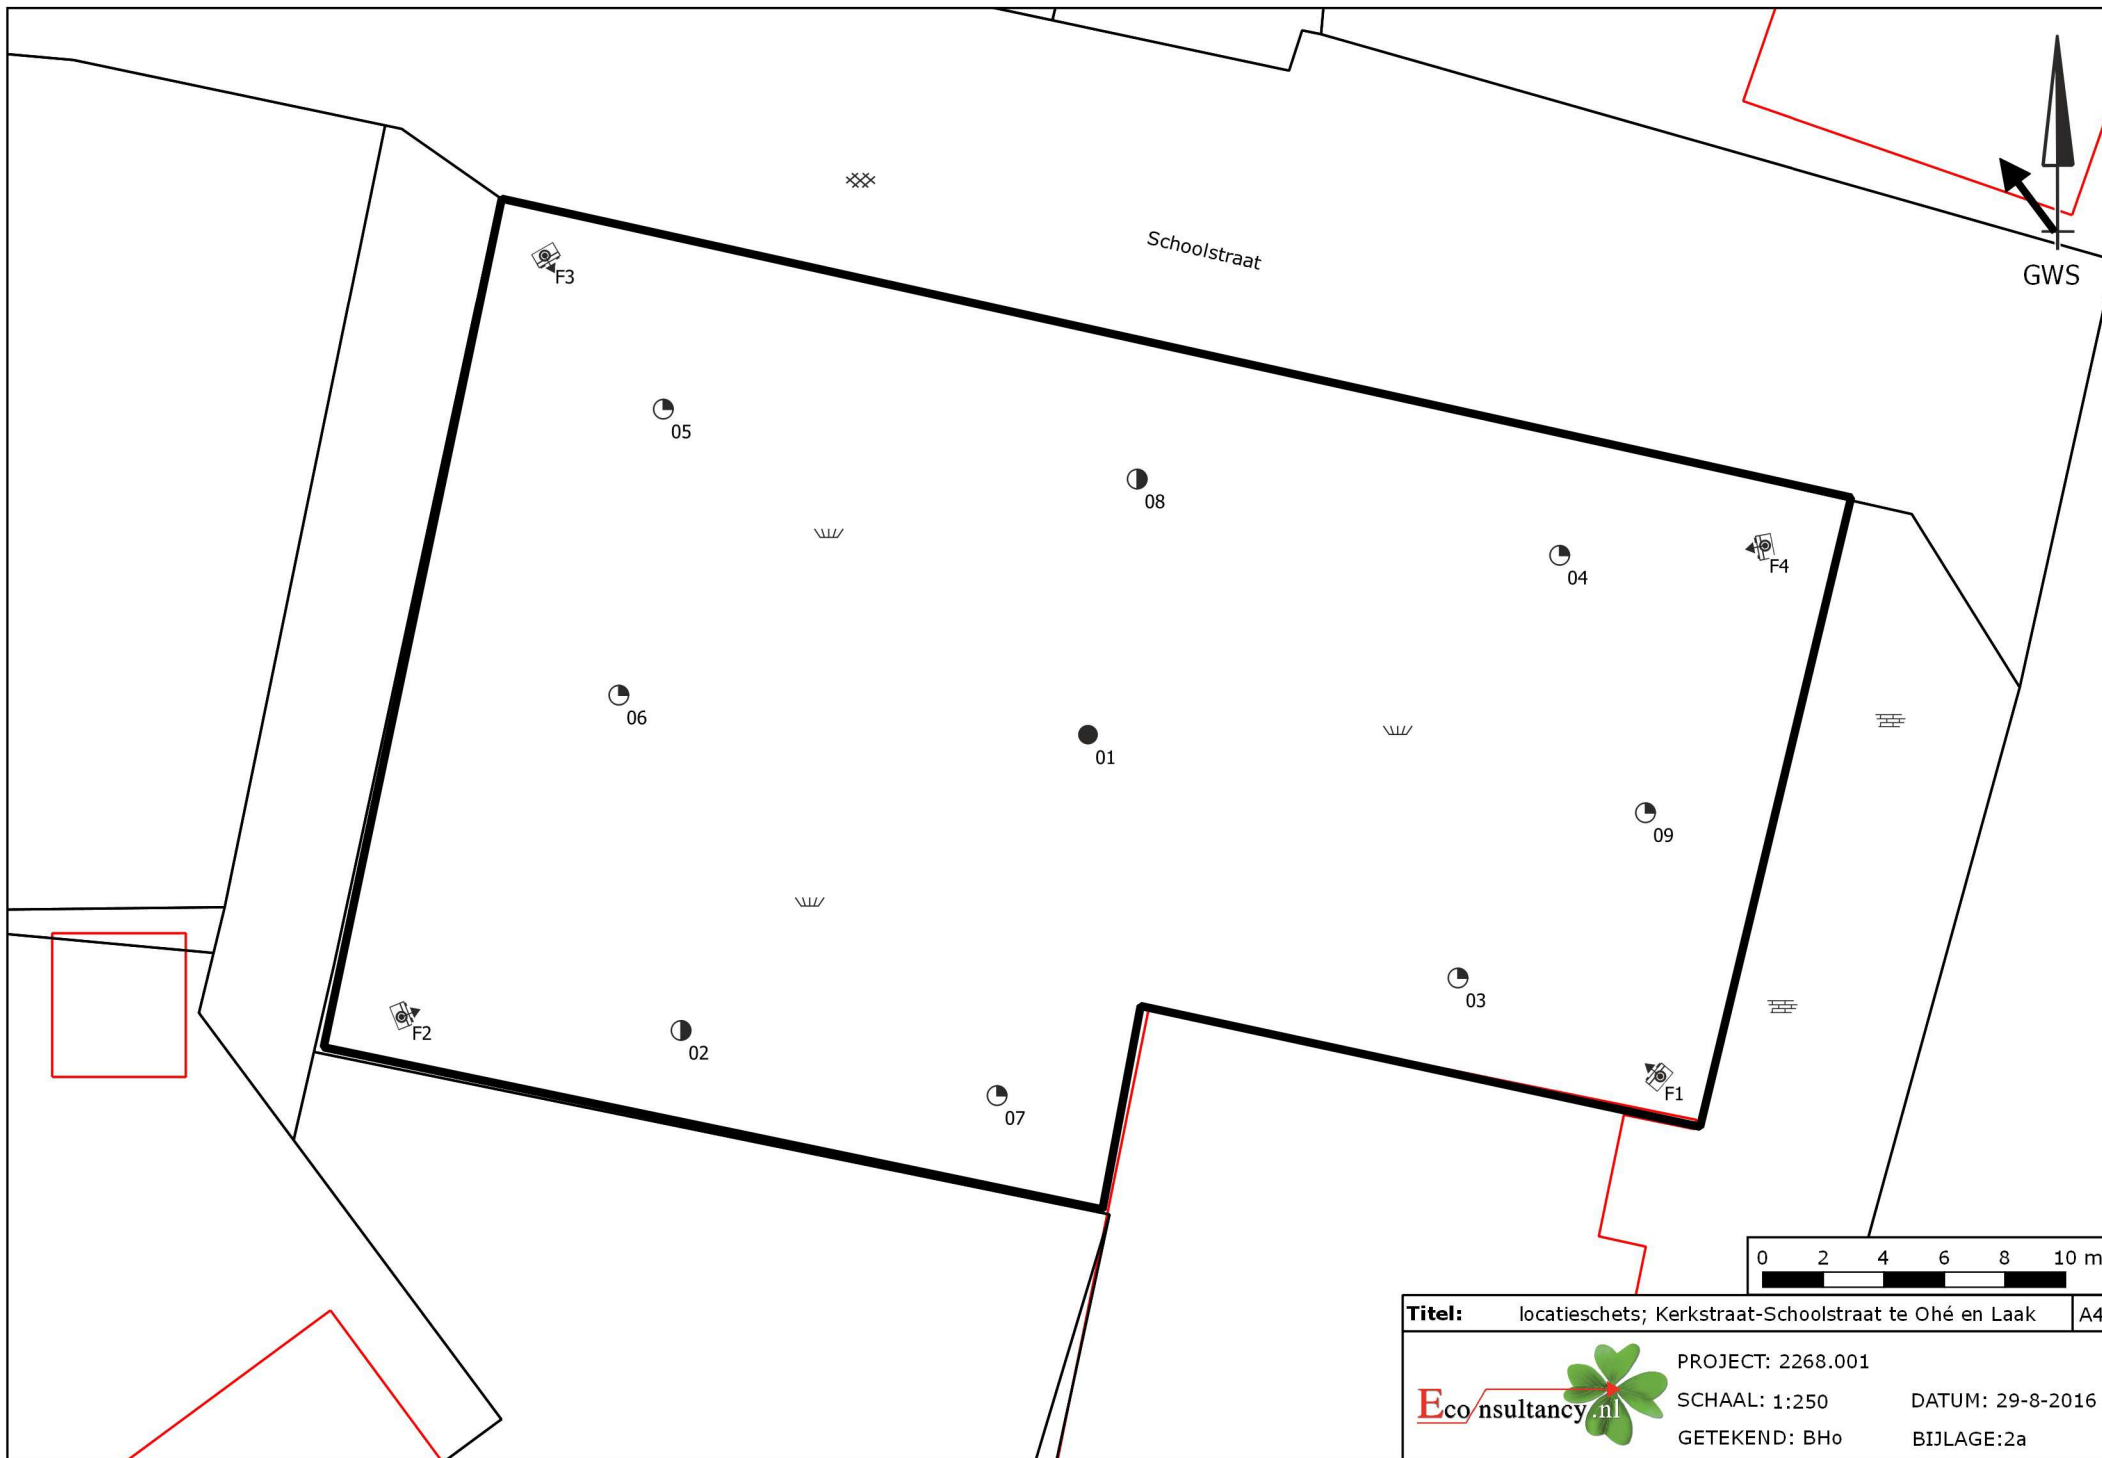
| <b>Titel:</b> locatieschets; Kerkstraat-Schoolstraat te Ohé en Laak | | A4 |

In bijlage 2a is de huidige situatie op een locatieschets weergegeven. Bijlage 2b bevat enkele foto's van de onderzoekslocatie.
