**RAPPORT**  
**Vooronderzoek NEN 5725**  
**Oliestraat 10a Maasbracht**

Aeres Milieu projectnummer AM18266

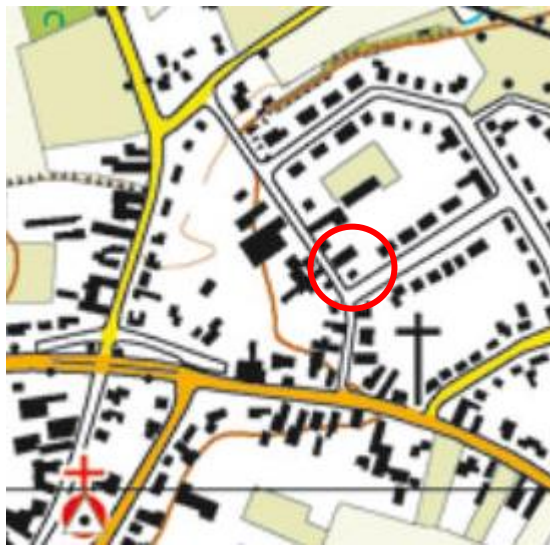
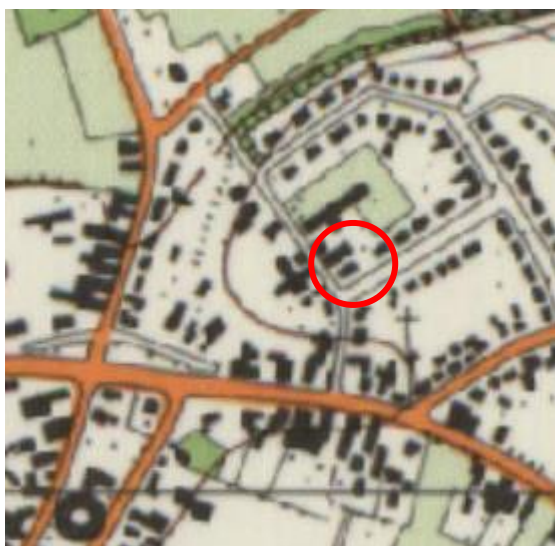
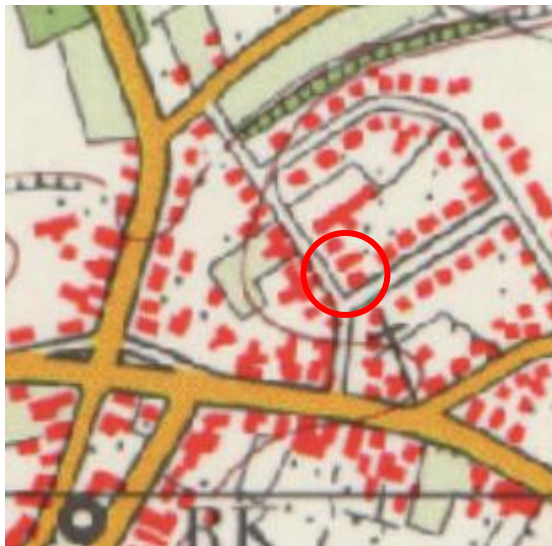
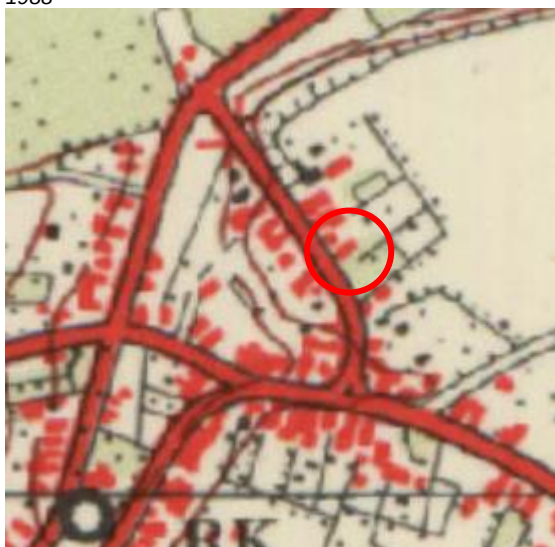
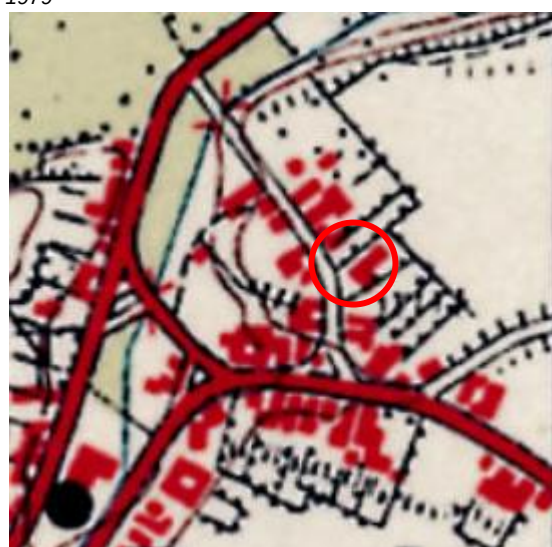
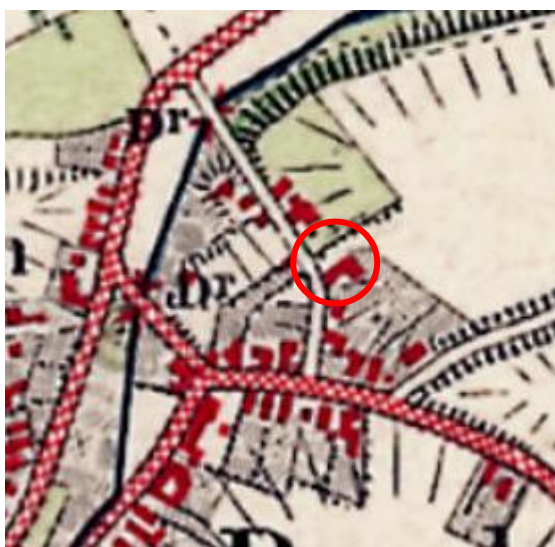
Afbeelding 2: geraadpleegde historische kaarten (Bron kaarten: topotijdreis.nl)

In het kader van het vooronderzoek is historisch kaartmateriaal bestudeerd. Op de kaart uit 2017 is waar te nemen dat de op de onderzoekslocatie aanwezige bebouwing is verbonden met de bebouwing die aanwezig is op het zuidelijk gelegen kadastrale perceel sectie B, nr. 1672. Op de kaart van 2011 is het bouwwerk op het zuidelijk aangrenzende perceel kleiner en niet verbonden met de bebouwing op de onderzoekslocatie. Het bouwwerk op de onderzoekslocatie is op deze kaart uit 2011 weergegeven zoals de huidige situatie is, eveneens op de kaarten van 1988, 1979 en 1958 is dit het geval. Op de kaart van 1936 is de onderzoekslocatie onbebouwd, eveneens op de kaarten uit 1895 en 1850. Op de kaarten uit 1936 en 1895 (en 1850) is op het perceel dat ten zuiden grenst een bouwwerk te zien, mogelijk een boerderij.
