VERKENNEND BODEMONDERZOEK

BURGEMEESTER MINKENBERGLAAN 18A

TE OHÉ EN LAAK

# Rapportage verkennend bodemonderzoek

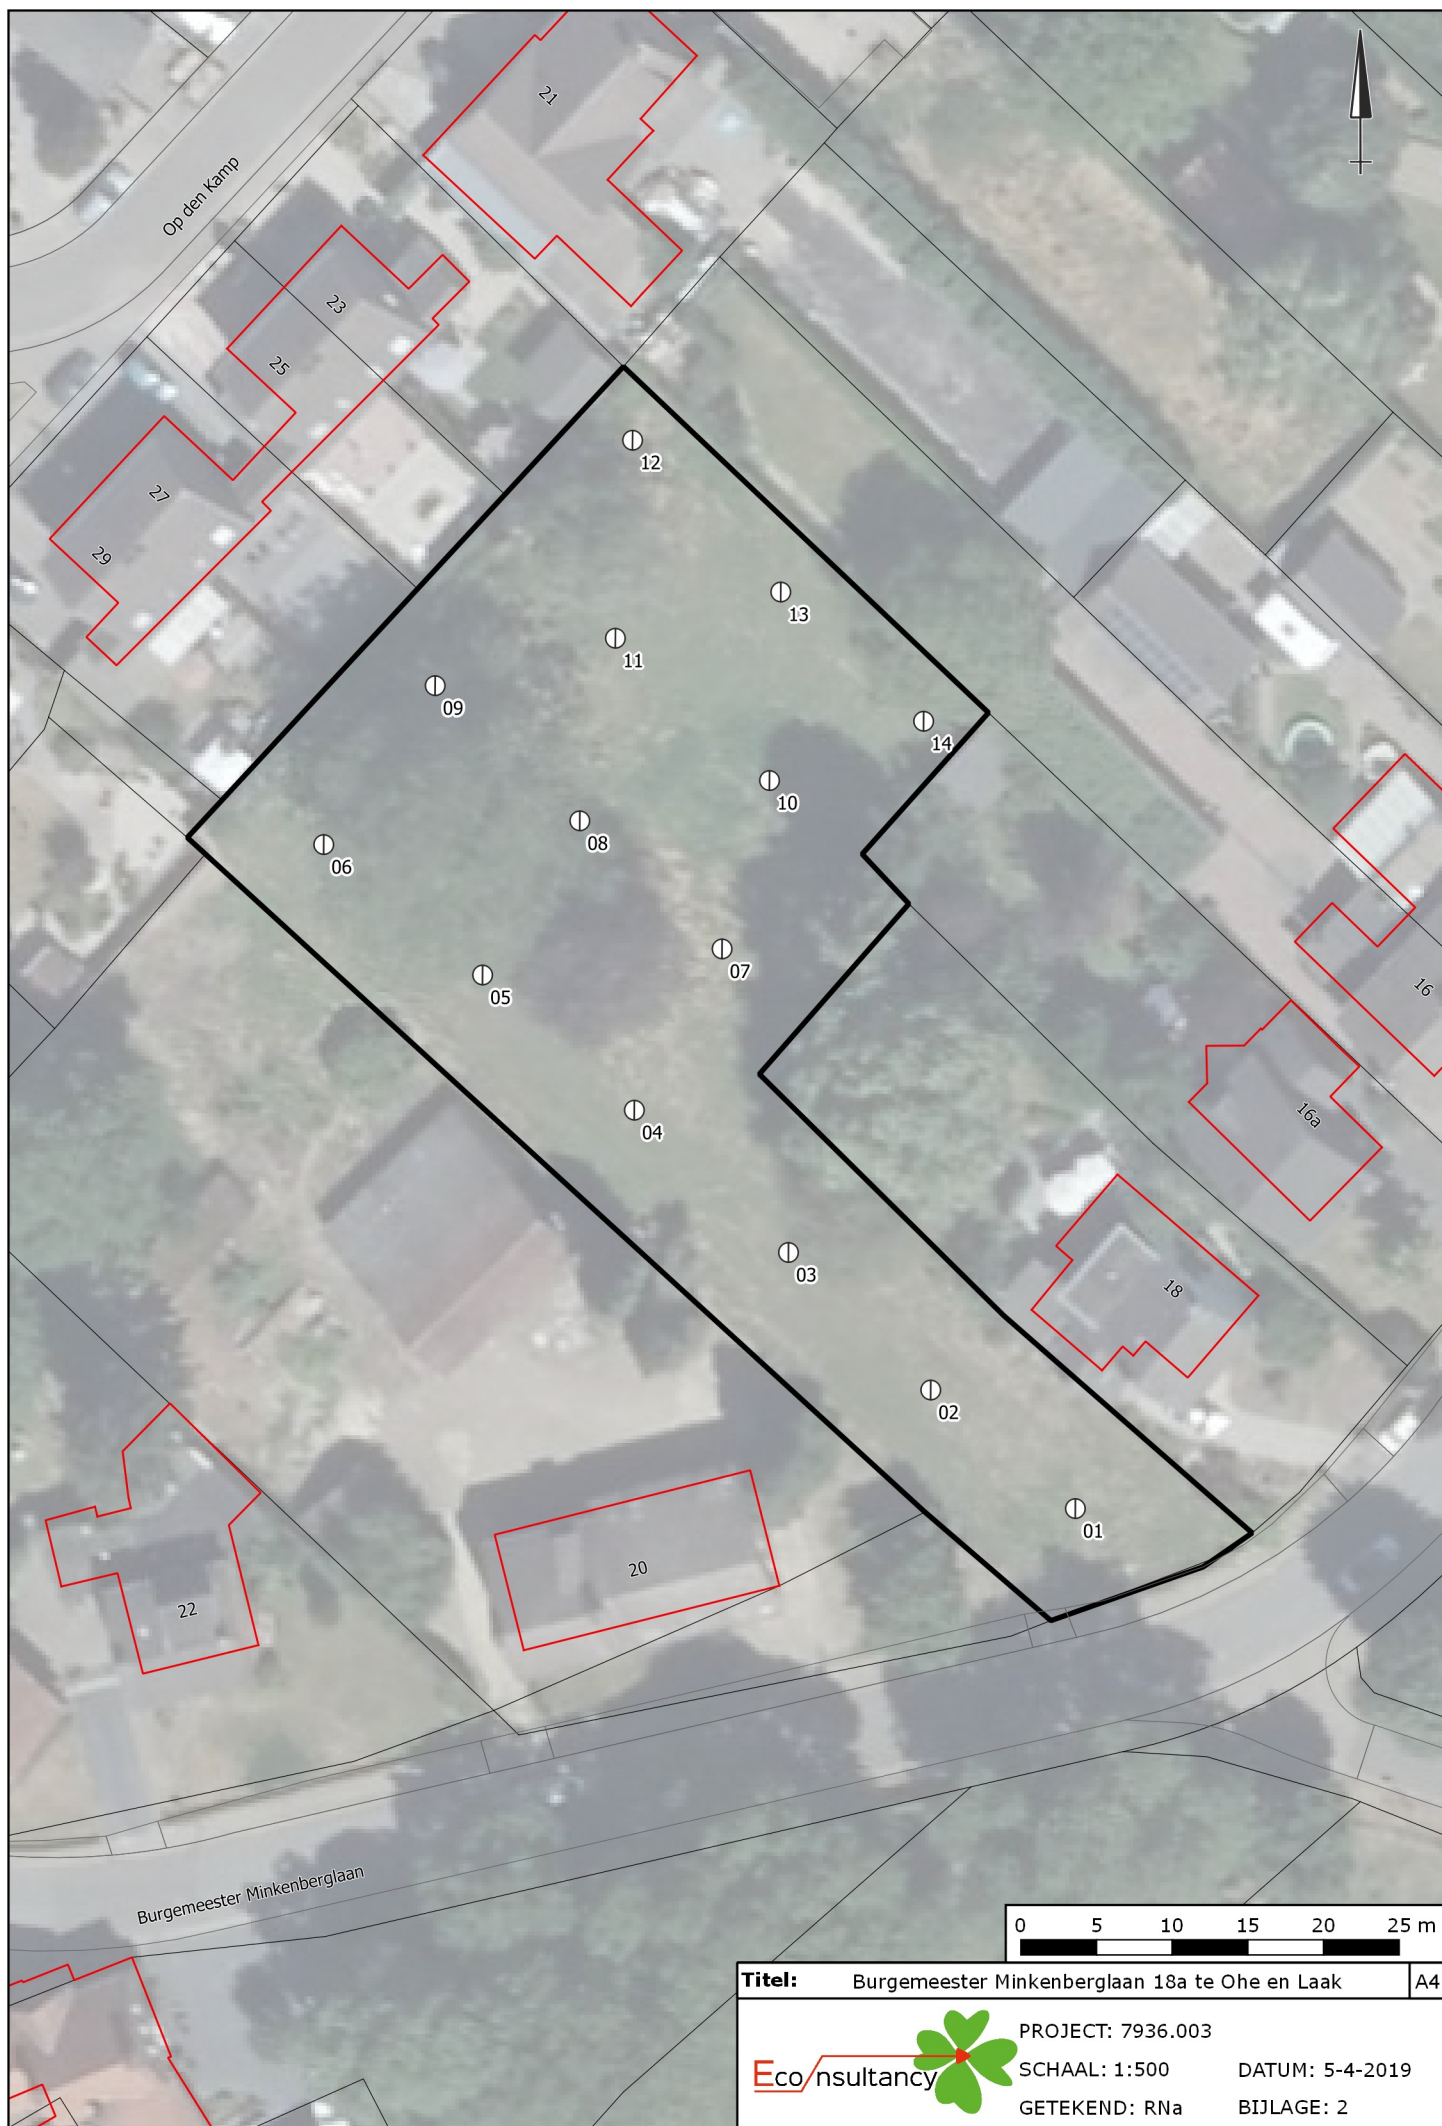
**Titel:** Burgemeester Minkenberglaan 18a te Ohe en Laak A4

In het totaal zijn er met behulp van een edelmanboor 14 boringen tot 0,5 m -mv geplaatst. Van het opgeboorde materiaal is een boorbeschrijving conform de NEN 5104 gemaakt en zijn er grondmonsters genomen over trajecten van ten hoogste 0,5 m, waarbij bodemlagen met verontreinigingskenmerken of een afwijkende textuur separaat bemonsterd zijn.

PROJECT: 7936.003  
SCHAAL: 1:500  
GETEKEND: RNa  
DATUM: 5-4-2019  
BIJLAGE: 2
