Nederweert, 3 december 2021

Ons kenmerk: 21-123  
Onderwerp: Notitie inspectie bescherm-  
de natuurwaarden  
Kasteellaan 1 Heel

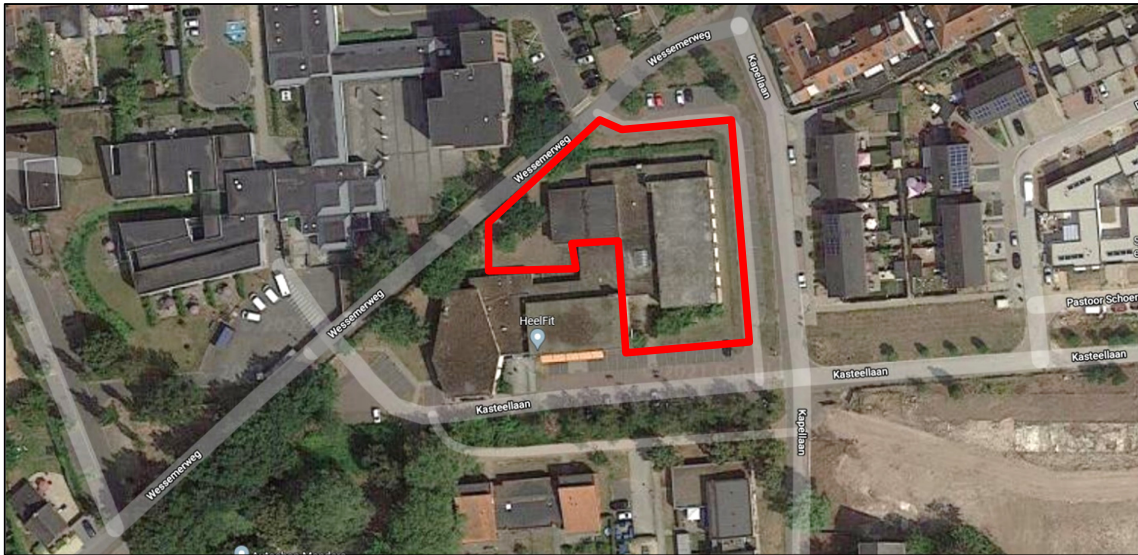
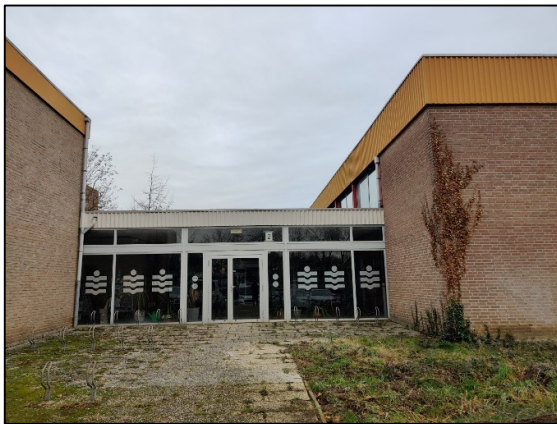
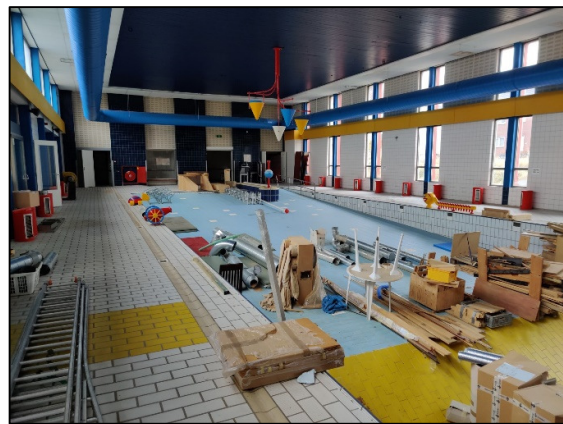
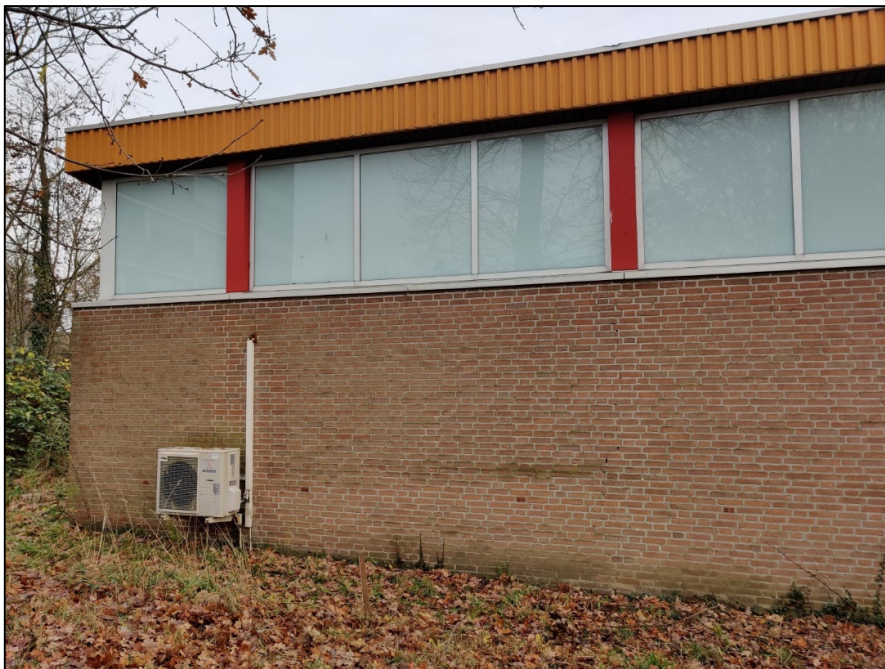
Bijlage 1: Ligging en foto's van het te voormalig zwembad.

Het gebouw ligt te midden van stedelijke bebouwing in Heel en wordt omsloten door de wegen Wessemerweg, Kapellaan, en de Kasteellaan (zie bijlage 1). Het voormalige zwembad is al geruime tijd niet meer in gebruik. Het overgrote deel van het perceel waar de ontwikkeling plaats gaat vinden is voorzien van verhardingen (bebouwing, trottoir). Overige delen van het perceel zijn als border of gazon in beheer, het onderhoud hiervan is op dit moment extensief. Aangrenzend liggen bermen van de Kapellaan en de Wessemerweg. Het pand heeft een plat dak en brede metalen daklijsten. De muren zijn niet voorzien van een spouw. De muren verkeren in goede staat, scheuren of afgebrokkelde steen waardoor open holten zijn ontstaan ontbreken.

Het pand is niet geschikt als broedlocatie voor Huismus omdat het gebouw een plat dak heeft dat is omzoomd met brede metalen daklijsten. Geschikte broedlocaties ontbreken daardoor. Nesten van Huiszwaluwen zijn niet aanwezig (oude nesten zijn goed herkenbaar buiten de broedperiode) en ook voor deze soort ontbreken vestigingsmogelijkheden. Voor uilen en gierzwaluw is het pand eveneens ongeschikt als broedlocatie. De gevels hebben een sluitende afwerking tussen de muren en de dakrand van het platte dak, holten en/of scheuren ontbreken waardoor invliegopeningen voor vogels ontbreken. Nader onderzoek naar broedvogels is niet nodig.

Uit de ruimere omgeving van het plangebied zijn waarnemingen bekend van Gewone dwergvleermuis en Laatvlieger. Het ging hierbij om meerdere foeragerende exemplaren. Het voormalige zwembad bestaat uit bakstenen zonder spouwmuur met een plat dak. De overgangen van dak naar muur zijn van een vrijwel naadloos aangesloten brede metalen daklijsten voorzien. Het pand is daardoor geheel ongeschikt als verblijfplaats voor vleermuizen. Inpandige en overige werkzaamheden kunnen uitgevoerd worden zonder maatregelen. Nader onderzoek naar verblijfplaatsen van vleermuizen is niet nodig.
