**ASBESTINVENTARISATIE TYPE A  
CONFORM SC 540  
RPS/1503566A00**

**Sportpark "Aan de Bosstraat"  
Bosstraat 11- 18  
6109 RA Ohé en Laak**

**Datum: 8 juli 2015**

**Asbestinventarisatie Type A**  
**Sportpark "Aan de Bosstraat"**  
**Bosstraat 11- 18 te Ohé en Laak**

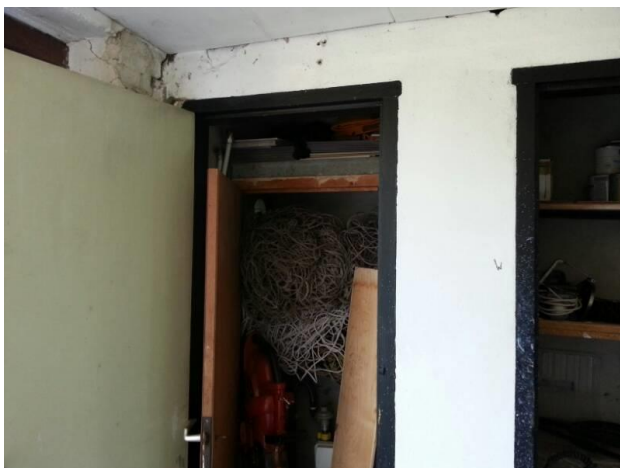
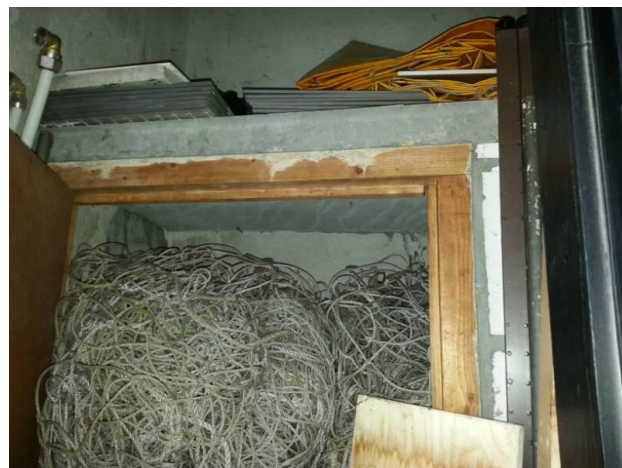
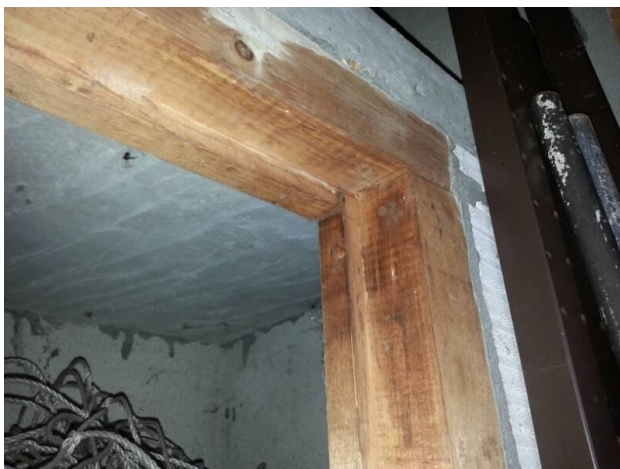
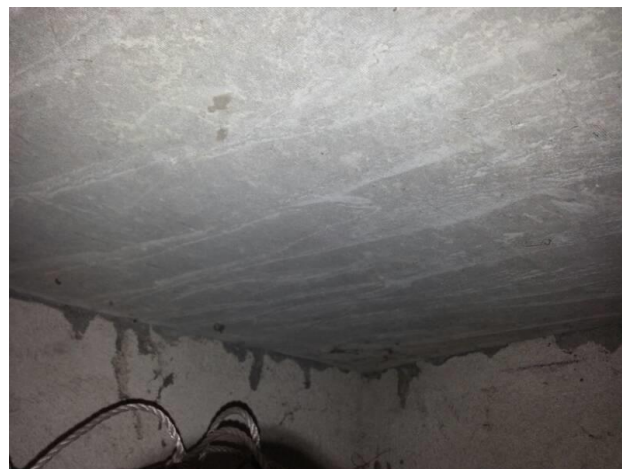
| <b>Bronnummer</b> | B01 | <b>Monsternummer</b> | M01 |
| <b>Ruimte</b> | Kast CV ruimte | | |
| <b>Omschrijving</b> | Als verloren bekisting op de kast in de CV ruimte | | |
| <b>Asbestsoort(en)</b> | Chrysotiel | <b>Percentage (%)</b> | 10 – 15 |
| <b>Bevestigingsmethode</b> | Gemetseld | | |
| <b>Binding</b> | Hechtgebonden | | |
| <b>Beschadigd of verweerd</b> | Licht | | |
| <b>Risicoklasse</b> | 2 | | |

| <b>Verwijderingsmethode</b> | Containment | | |
| <b>Opmerkingen</b> | Geadviseerd wordt het plaatmateriaal voor renovatie en / of sloop te laten saneren. | | |

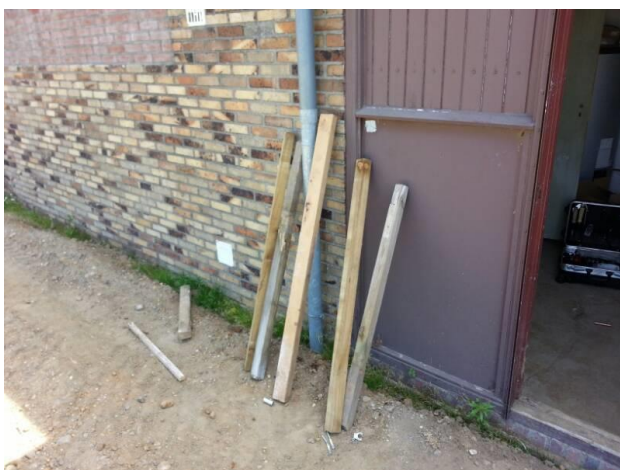
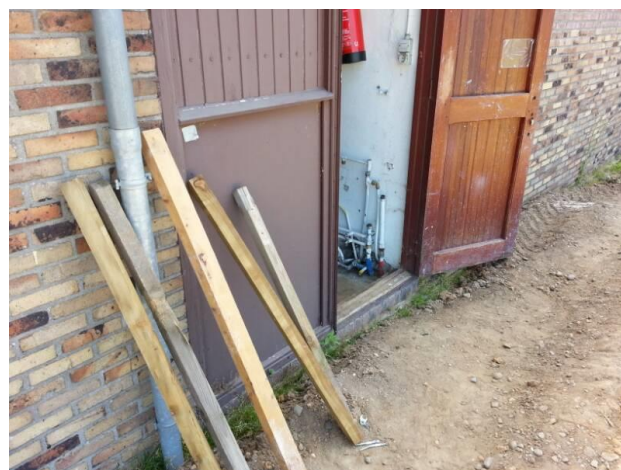
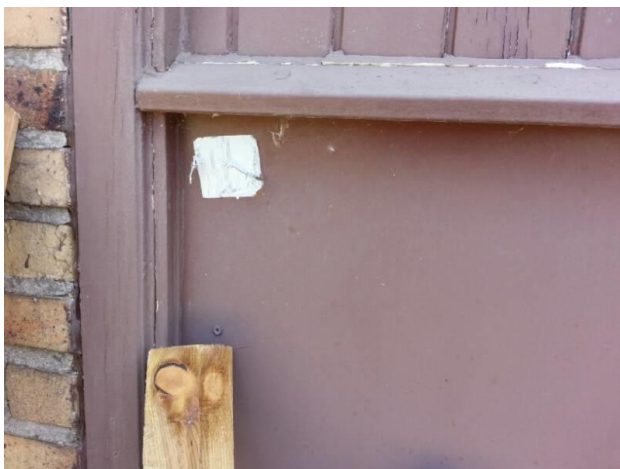
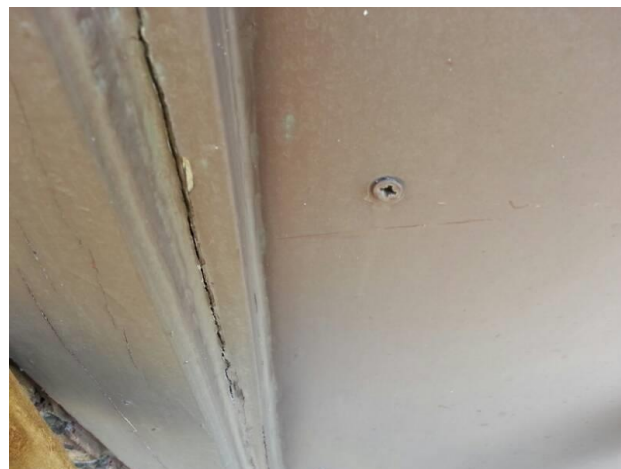
| <b>Bronnummer</b> | B02 | <b>Monsternummer</b> | M02 |
| <b>Ruimte</b> | Gevelpaneel CV ruimte | | |
| <b>Omschrijving</b> | Als gevelpaneel van de CV ruimte | | |
| <b>Asbestsoort(en)</b> | Niet aantoonbaar | <b>Percentage (%)</b> | < 0,1 |
| <b>Beschadigd of verweerd</b> | Licht | | |
| <b>Opmerkingen</b> | Na analyse blijkt dit materiaal geen asbest te bevatten. | | |

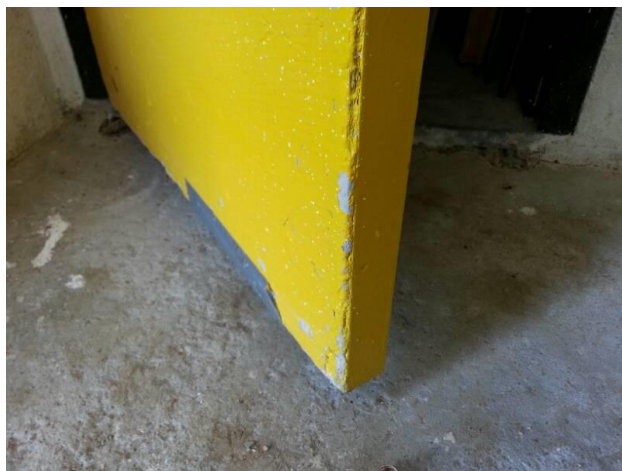
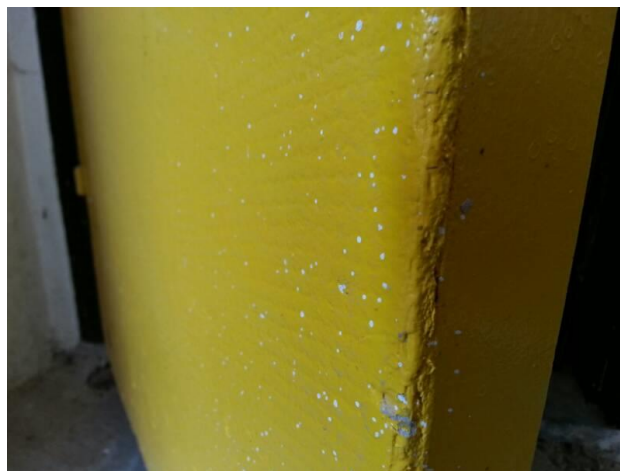
| <b>Bronnummer</b> | B03 | <b>Monsternummer</b> | M03 |
| <b>Ruimte</b> | Kast CV ruimte | | |
| <b>Omschrijving</b> | Als brandwerende beplating op de deur | | |
| <b>Asbestsoort(en)</b> | Amosiet | <b>Percentage (%)</b> | 15 - 30 |
| <b>Binding</b> | Niet hechtgebonden | | |
| <b>Beschadigd of verweerd</b> | Licht | | |
| <b>Risicoklasse</b> | 3 | | |

| <b>Verwijderingsmethode</b> | Containment | | |
| <b>Opmerkingen</b> | Het plaatmateriaal bevat niet hechtgebonden asbest. De kans op vezelemissie is daardoor niet uit te sluiten. De deur is echter wél geschilderd. De CV ruimte is niet in gebruik als verblijfsruimte. Geadviseerd wordt een risicobeoordeling uit te laten voeren conform NEN 2991. | | |

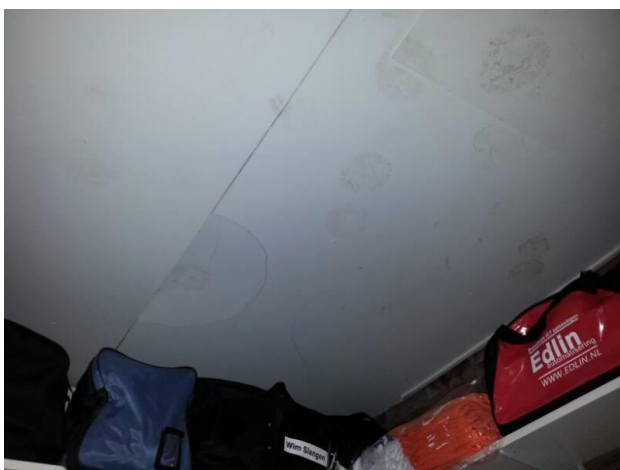
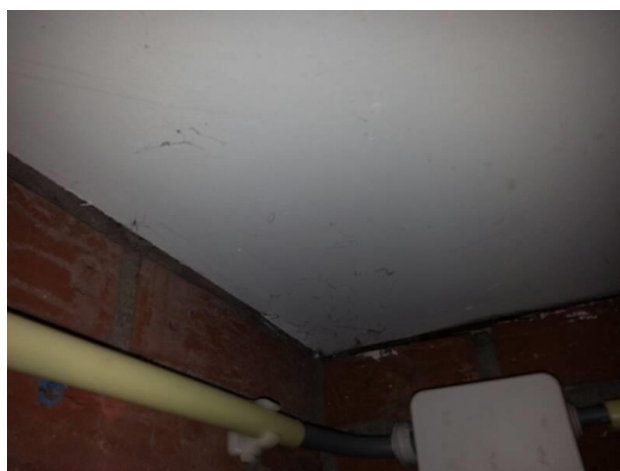
| <b>Bronnummer</b> | B04 | <b>Monsternummer</b> | M04 |
| <b>Ruimte</b> | Berging | | |
| <b>Omschrijving</b> | Als plafondbeplating toegepast (deels onder schrootjes) | | |
| <b>Asbestsoort(en)</b> | Chrysotiel | <b>Percentage (%)</b> | 2 - 5 |
| <b>Binding</b> | Hechtgebonden | | |
| <b>Beschadigd of verweerd</b> | Licht | | |
| <b>Risicoklasse</b> | 2 | | |

| <b>Verwijderingsmethode</b> | Containment | | |
| <b>Opmerkingen</b> | Geadviseerd wordt het plafond voor renovatie en / of sloop te laten saneren. Een deel van de beplating is voorzien van plastic schrootjes. | | |

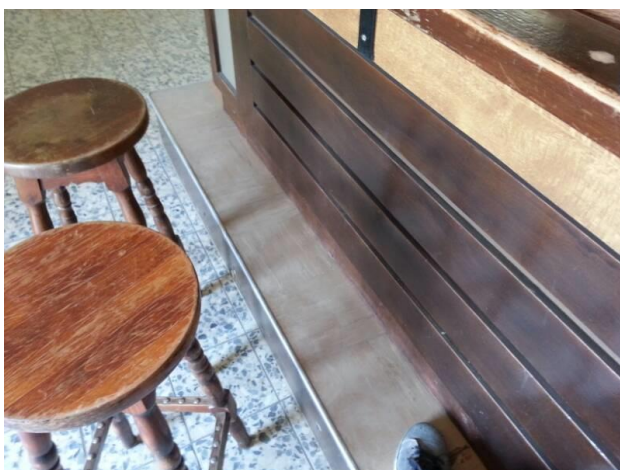
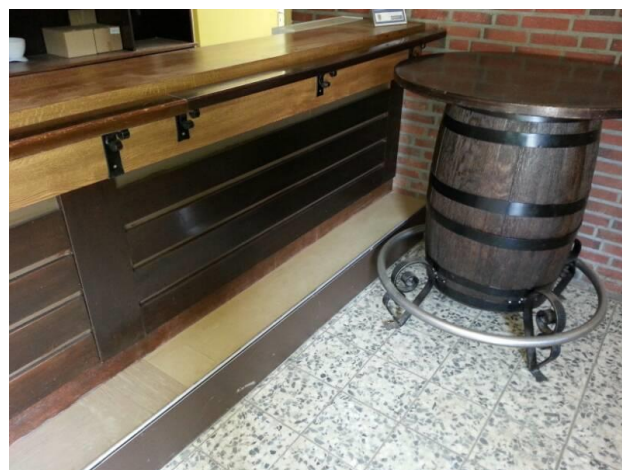
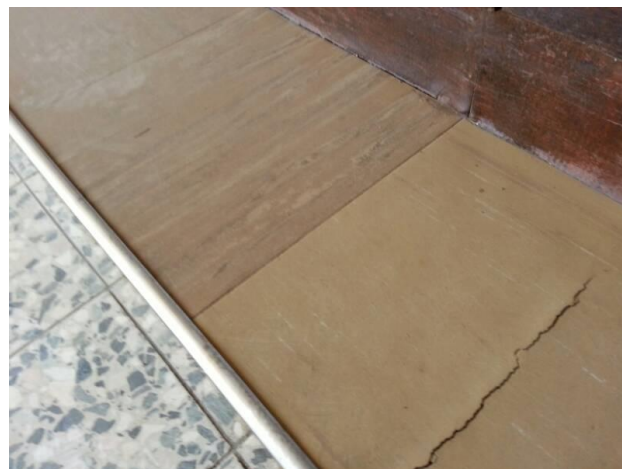
| <b>Bronnummer</b> | B05 | <b>Monsternummer</b> | M05 |
| <b>Ruimte</b> | Bar | | |
| <b>Omschrijving</b> | Op de voetenbank van de bar | | |
| <b>Asbestsoort(en)</b> | Niet aantoonbaar | <b>Percentage (%)</b> | < 0,1 |
| <b>Opmerkingen</b> | Na analyse blijkt dit materiaal geen asbest te bevatten. | | |

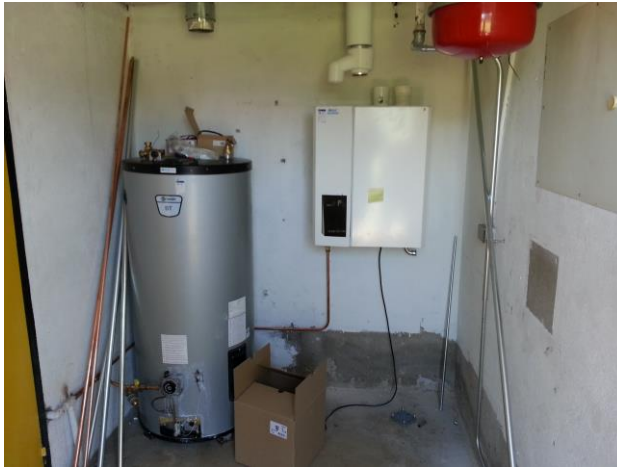
**Fotonummer: FB01**  
**De CV installatie en de boiler zijn niet asbestverdacht.**

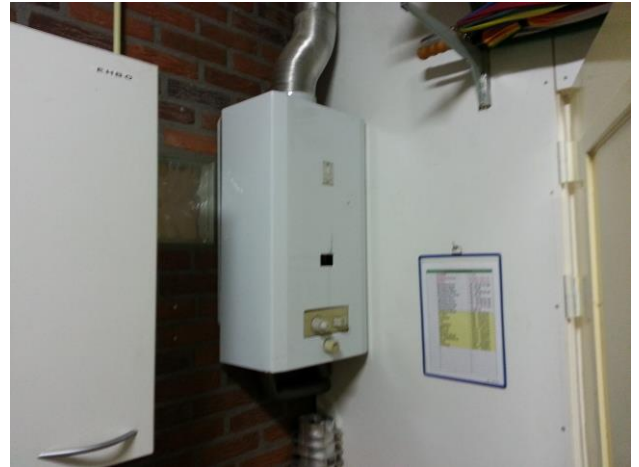
**Fotonummer: FB02**  
**De geiser in de berging is niet asbestverdacht.**

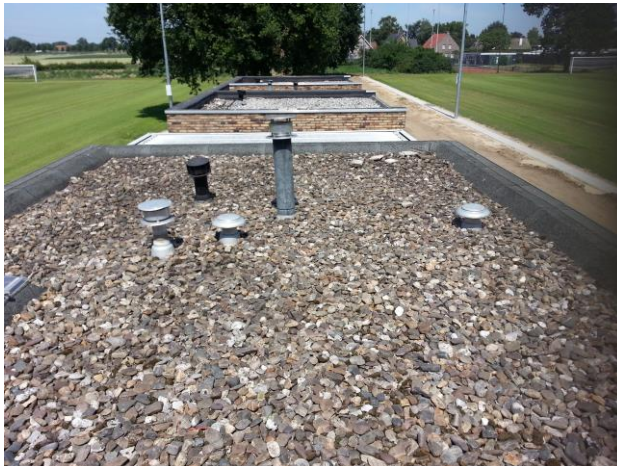
**Fotonummer: FB03**  
**Op het dak zijn geen asbestverdachte materialen aangetroffen.**

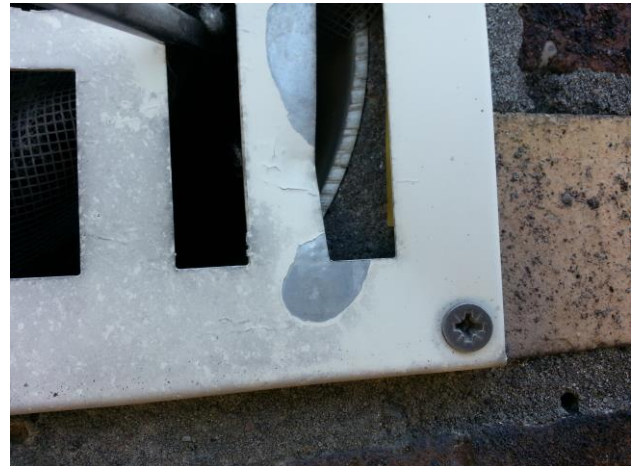
**Fotonummer: FB04**  
**Ventilatiekanalen en muurdoorvoeren zijn niet asbestverdacht.**
