## Verkennd bodemonderzoek Sportpark "Aan de Bosstraat" te Ohé en Laak

Sportpark "Aan de Bosstraat"  
te Ohé en Laak

1506/060/RV

Neer, 13 juli 2015

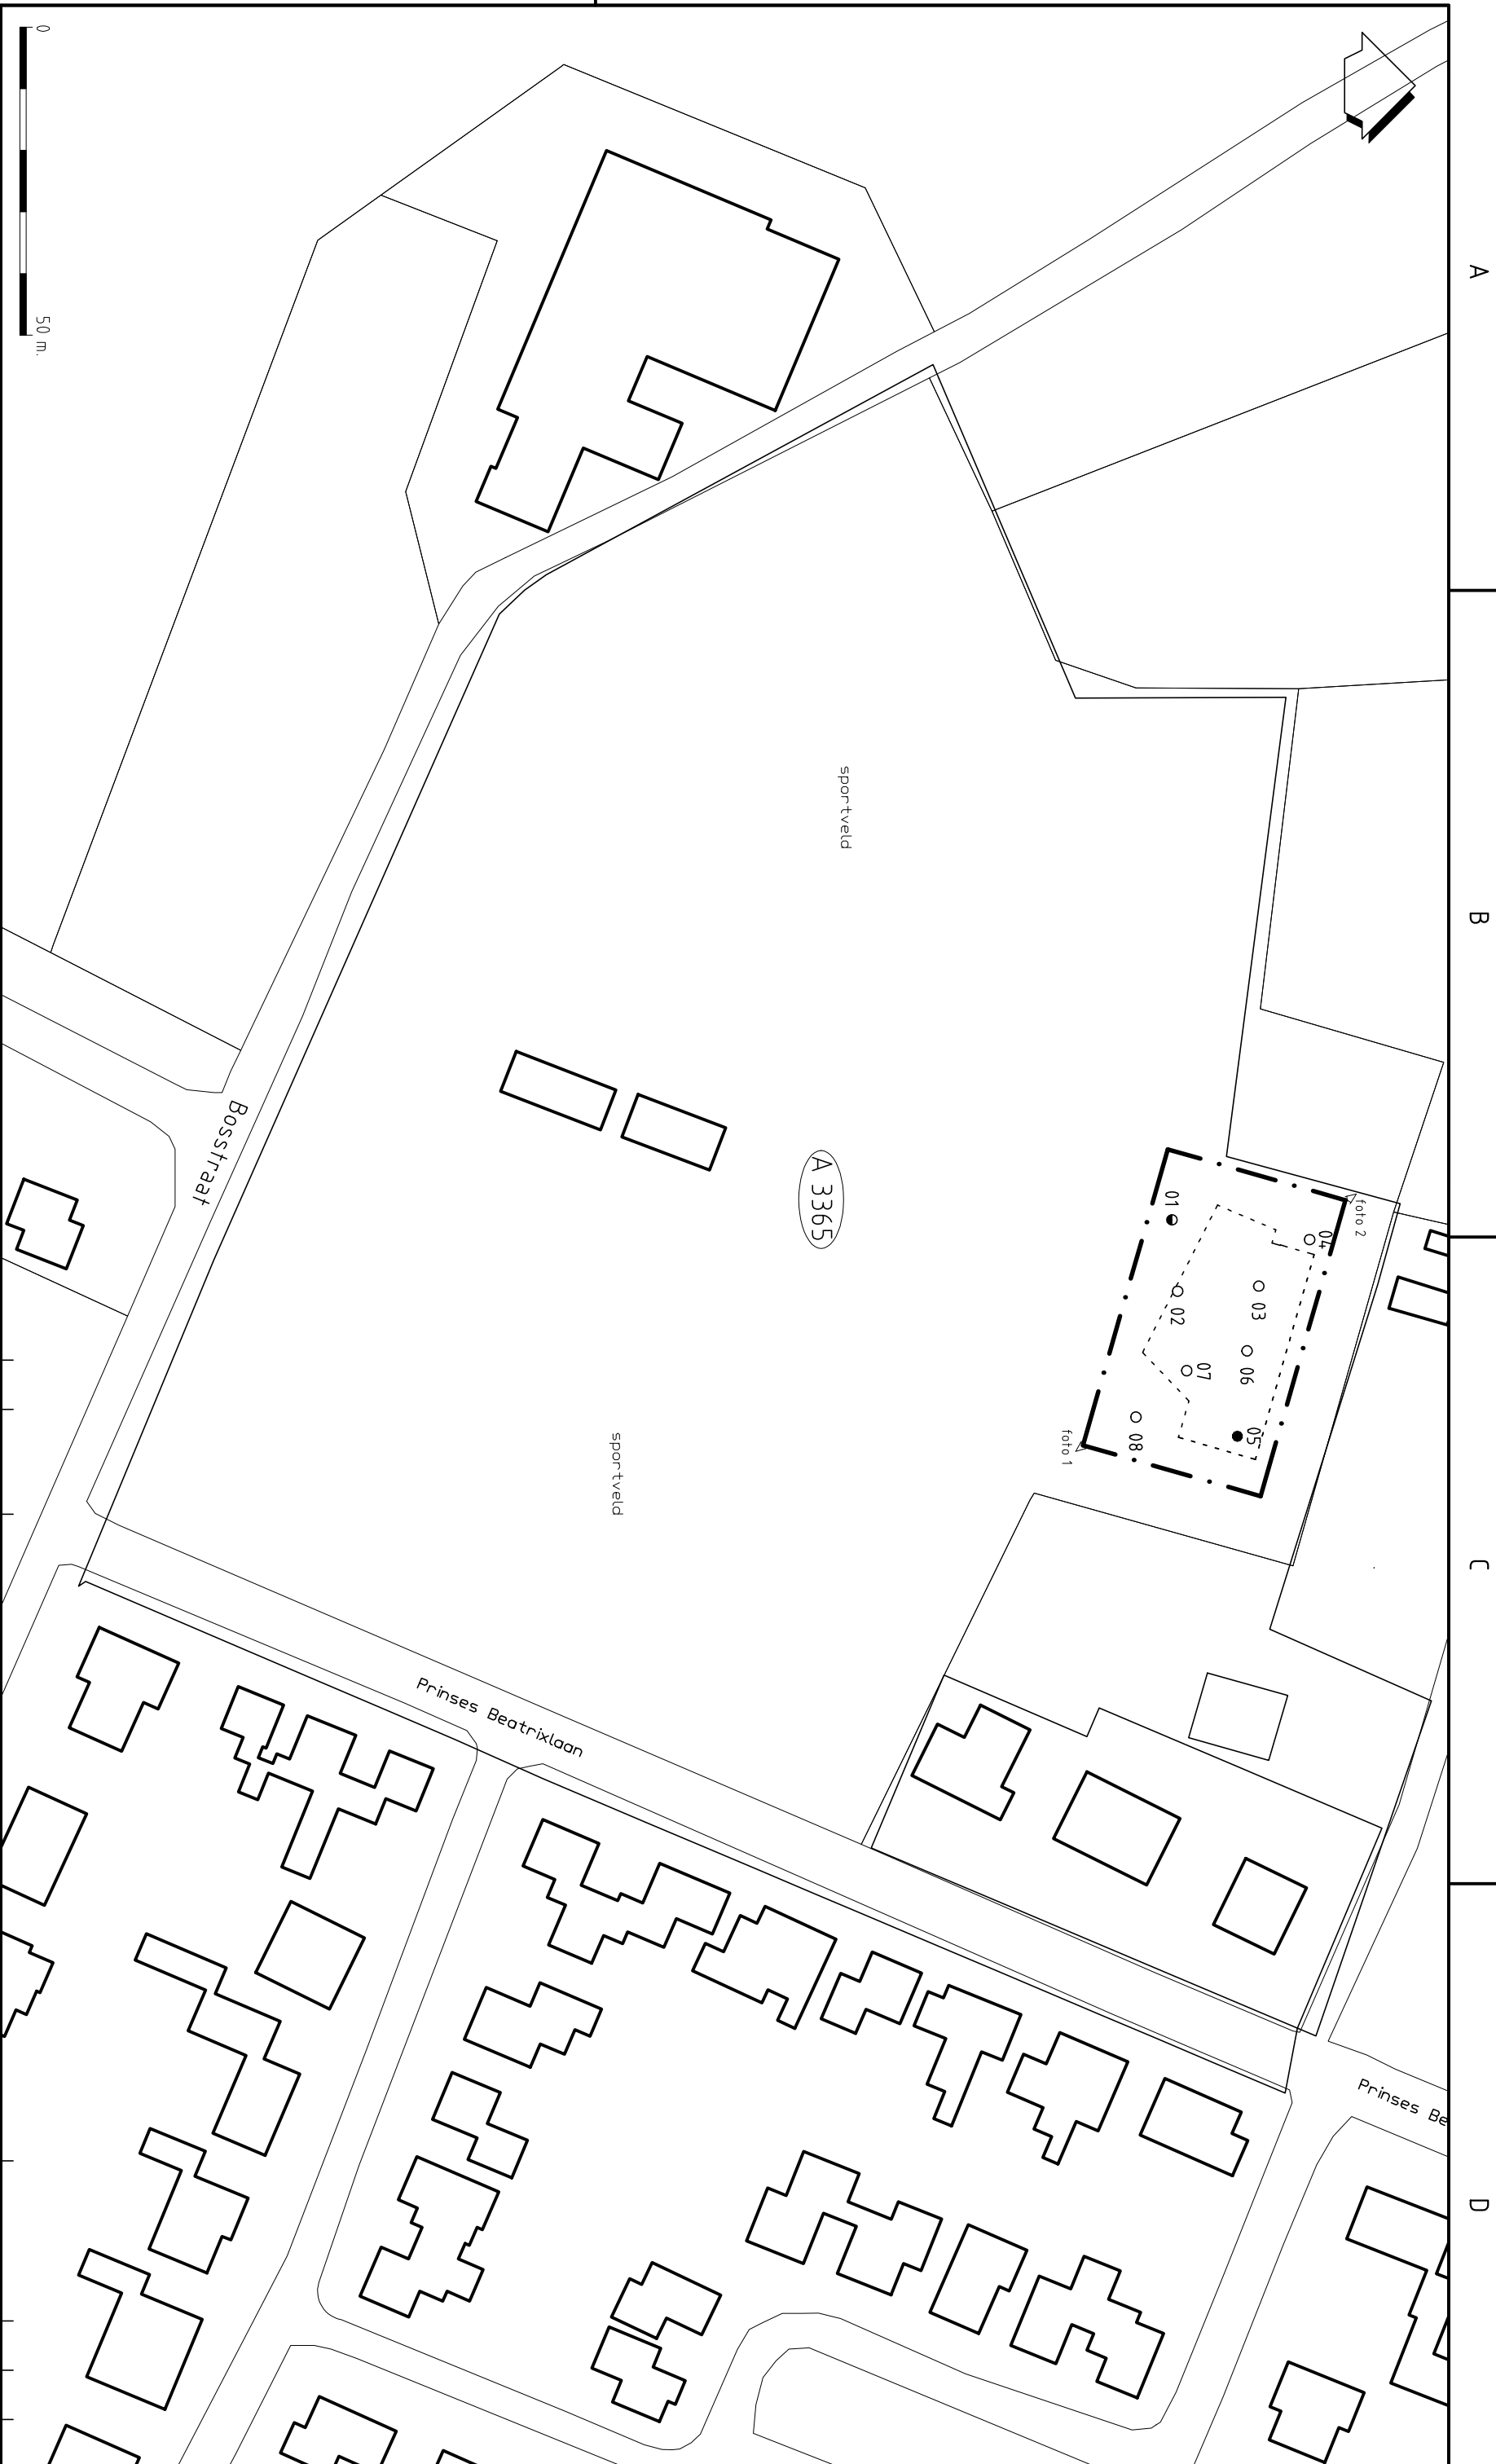
## **BIJLAGE 2: SITUATIETEKENING**

De plaats van de boringen is weergegeven in bijlage 2. De boorprofielen zijn weergegeven in bijlage 3. Uit de boorprofielen blijkt dat de vaste bodem op de locatie tot 1,0 m -mv bestaat uit matig tot sterk siltig, matig fijn zand en is bovendien zwak humeus en matig tot sterk grindhoudend. Van 1,0 tot 3,0 m -mv (maximaal
