## Omgevingsvergunning

Hooilandseweg 145 Roodeschool

**Omgevingsvergunning**  
**Hooilandseweg 145 Roodeschool**

Rapport en bijlagen

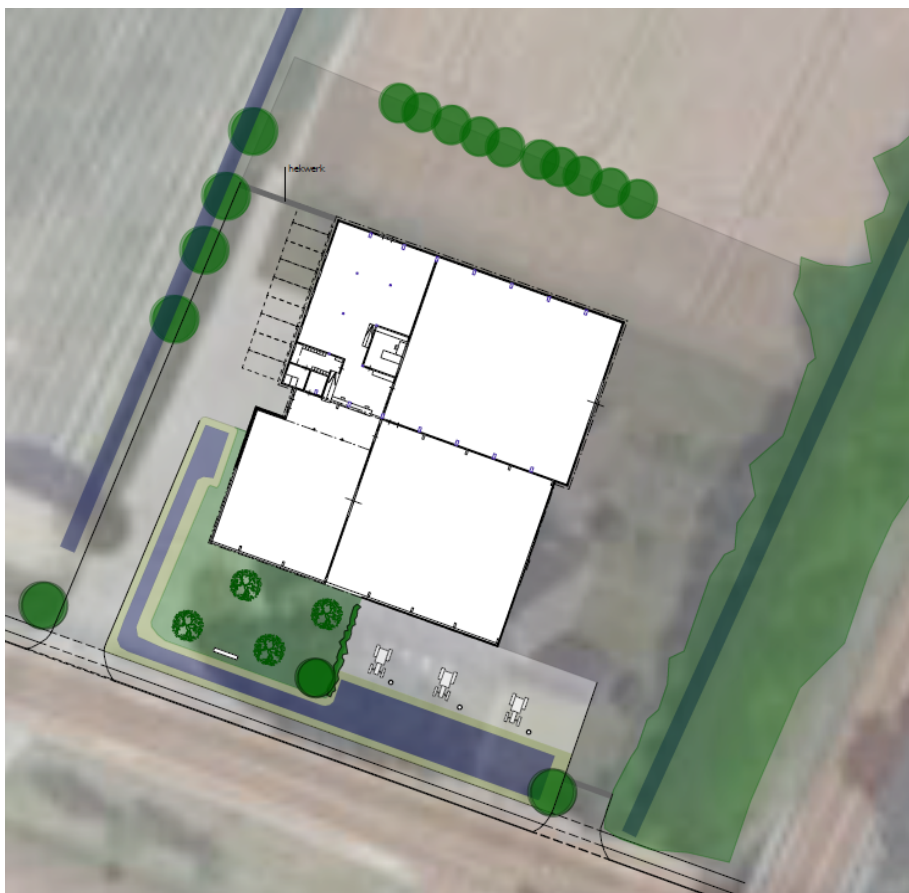
Schetsontwerp toekomstige situatie (bron: Ontwerpstation Loppersum)

Het gebouw bestaat uit twee volumes met de nokrichting parallel aan de Hooilandseweg. In het noordelijke volume bevinden zich de werkplaats en het magazijn. Boven het magazijn is een verdieping met kantoorruimte en magazijn. Het volume heeft een symmetrische kap en de kopgevels hebben een symmetrische indeling. Aan de westzijde, de entreezijde, zijn raamopeningen voor kantoren en magazijn. Aan de oostzijde, de erfzijde, is de gevel grover met een grote opening naar de werkplaats.

In het volume grenzend aan de Hooilandseweg bevindt zich de opslag en showroom. De kap is asymmetrisch, zodat er aan de Hooilandseweg een lage goothoogte ontstaat aansluitend op de

erfinrichting aan deze zijde. De gevelindeling is abstracter van aard, bestaande uit dichte vlakken en glasvlakken. De glasvlakken bevinden zich voornamelijk bij de showroom, om de hoek aan de westzijde te accentueren. Hier is ook een sprong in de kap gemaakt om zo deze hoek te accentueren en een natuurlijke entree tot het gebouw te maken tussen beide volumes. De gevels van beide volumes worden bekleed met stalen gevelplaten. Het achterste volume grijs en het voorste volume lichtgrijs. Alles wordt bij elkaar gehouden door een dak met overstek aan de kopse zijde, dat uniform is qua materiaal en kleur voor beide volumes .

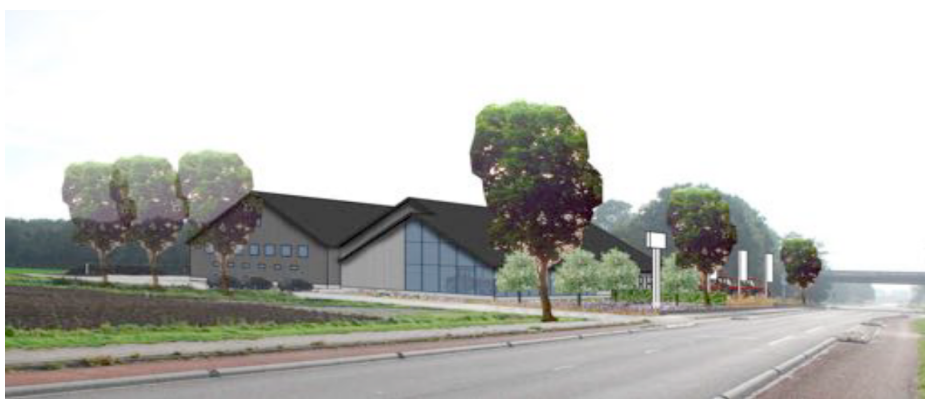
Impressie westzijde bebouwing vanaf Hooilandseweg (bron: Ontwerpstation Loppersum)

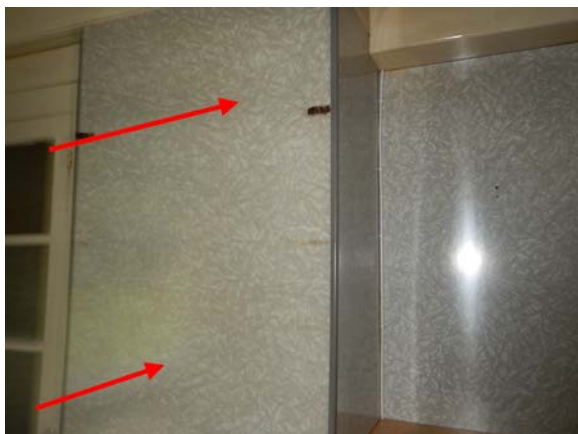
### Bronnummer 2

| Analyse: | 10-15 % Chrysotiel |
| Binding: | Hechtgebonden |

Opmerkingen: Loopt van keuken door de zolder naar buiten.

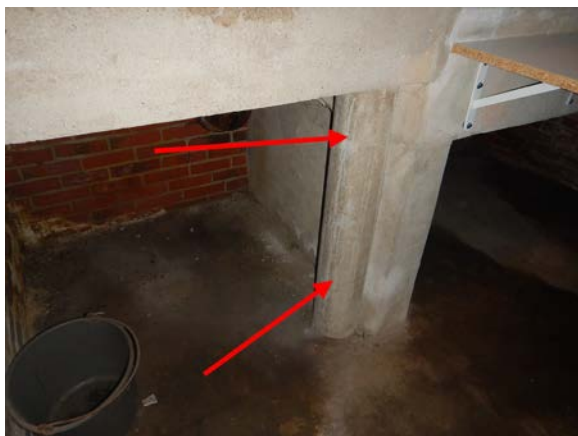
### Bronnummer 3

| Analyse: | 10-15 % Chrysotiel |
| Binding: | Hechtgebonden |

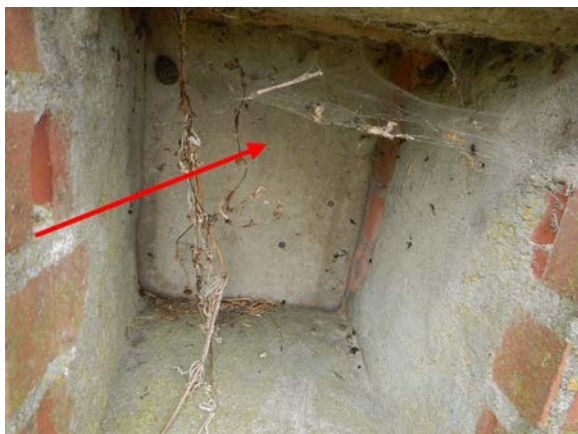
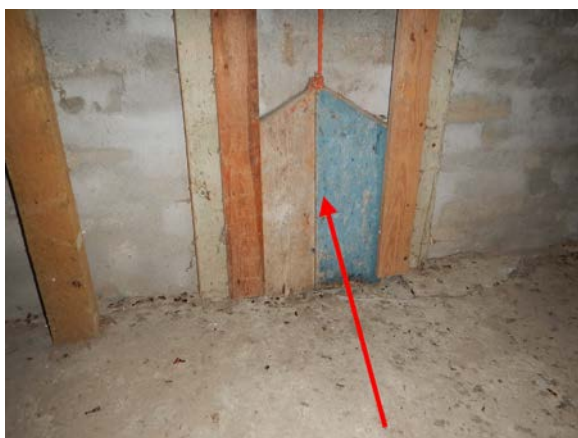
## Bronnummer 21

| Analyse: | 10-15 % Chrysotiel |
| Binding: | Hechtgebonden |
| Opmerkingen: | Vlakke plaat is gespijkerd op houten plaat en geklemd tussen latten. Vlakke plaat met hout als geheel verwijderen. |

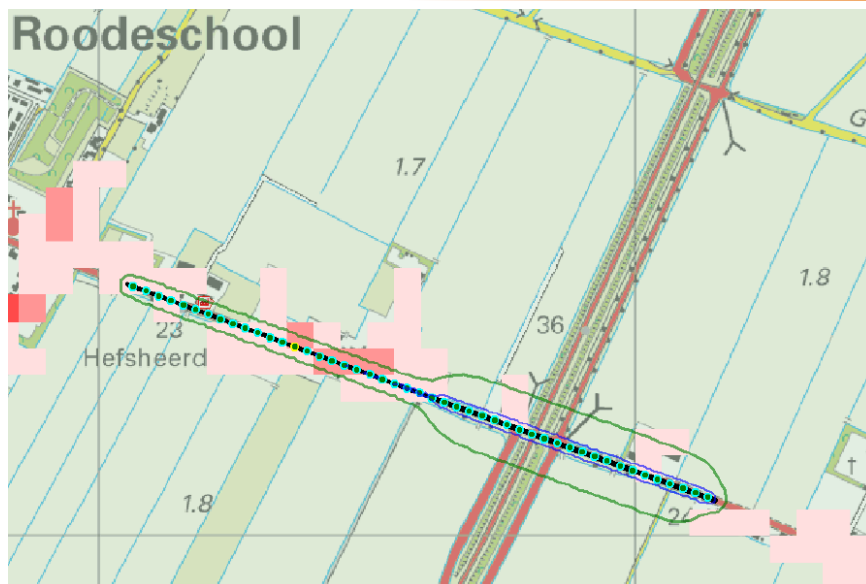
De uitkomst van de berekening laat zien dat het plaatsgebonden risico  $10^{-6}$  niet aanwezig is en dat het plaatsgebonden risico  $10^{-8}$  op 41 meter van de provinciale weg ligt.

**Figuur 4: Overzicht invoer RBMII en inzicht in plaatsgebonden risico  $10^{-8}$  in het groen**
