**Nader en actualiserend  
bodemonderzoek  
ter plaatse van:**

**Torenstraat 17 en 19  
te Uithuizermeeden**

**Projectnummer: 130191**

**Nader en actualiserend bodemonderzoek Torenstraat 17 en 19 te Uithuizermeeden**  
(projectnummer: 130191)

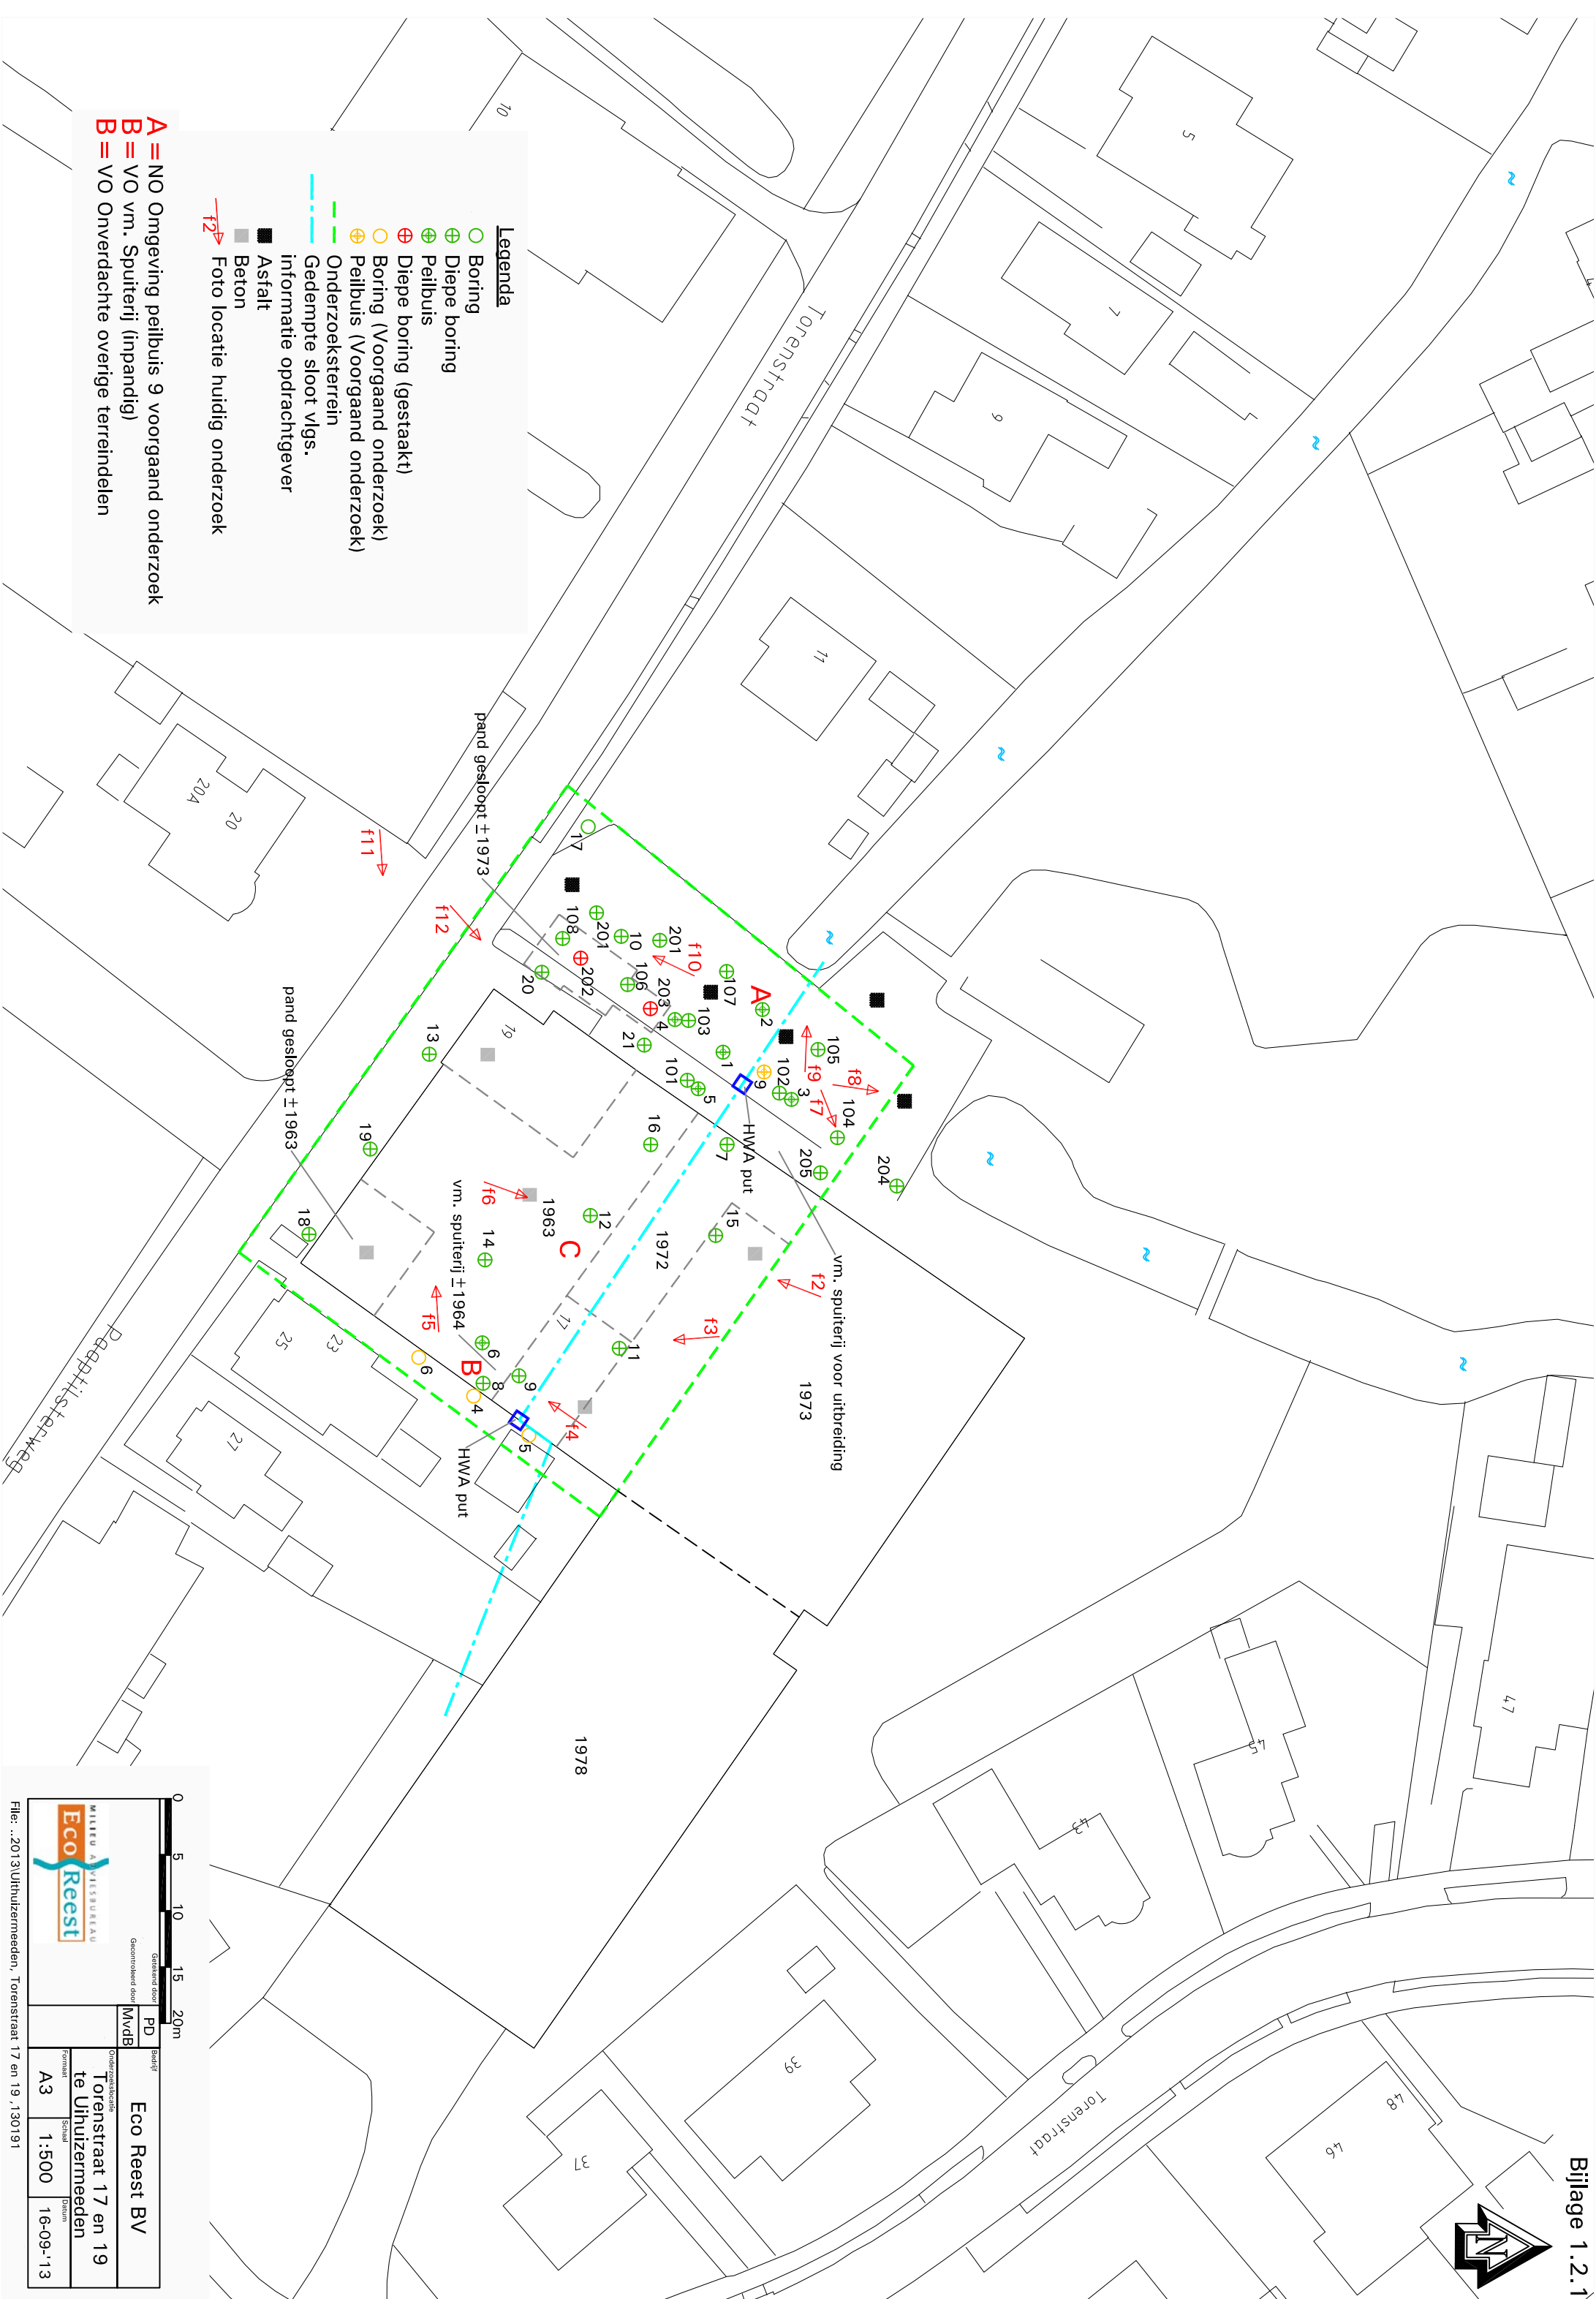
Legenda

- Boring
- ⊕ Diepe boring
- ⊕ Peilbuis
- ⊕ Diepe boring (gestaakt)
- ⊕ Boring (Voorgaand onderzoek)
- ⊕ Peilbuis (Voorgaand onderzoek)
- Onderzoeksterrein
- Gedempte sloot vlg.
- informatie opdrachtgever
- Asfalt
- Beton
- Foto locatie huidig onderzoek

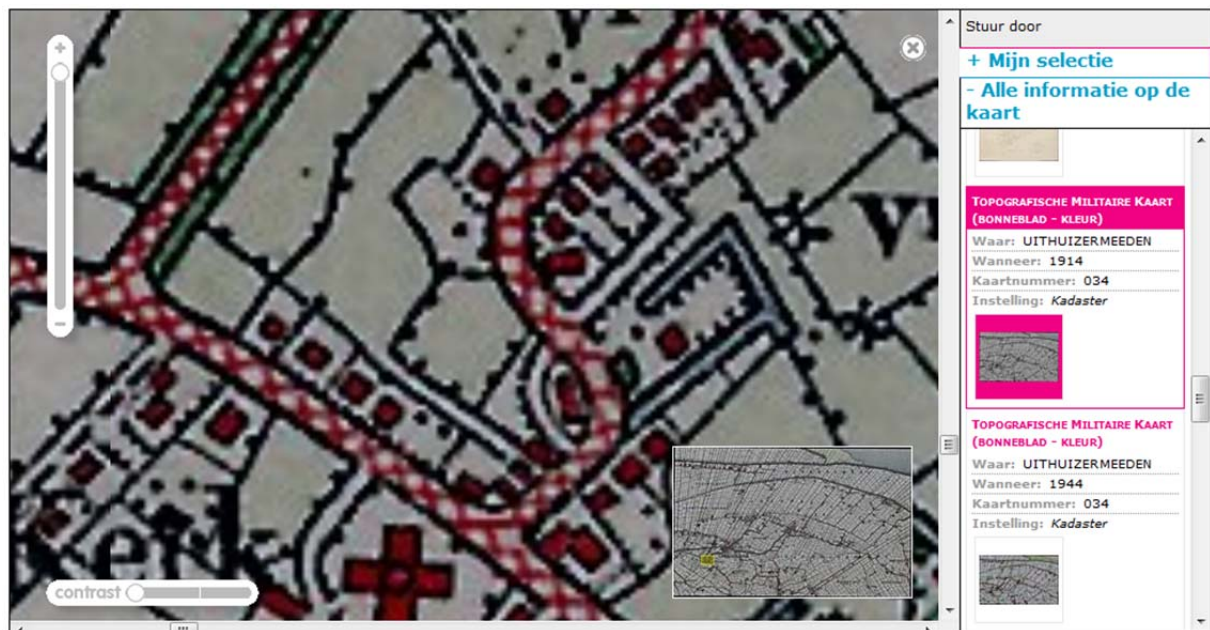
Situatie Topografische militaire kaart 1914

| Bron | Informatie (MINIMAAL vanaf begin 20 <sup>e</sup> eeuw) |
|---|---|
| Wat was waar | Op de kaart van 1914 betreft het een agrarisch gebied met bebouwing (ook op de huidige onderzoekslocatie). De locatie en omvang van de bebouwing is in de loop der jaren aanzienlijk (met name vanaf de jaren zestig) gewijzigd. Op de kaart van 1961 (en in jaren daarna) loopt een sloot over de onderzoekslocatie. |

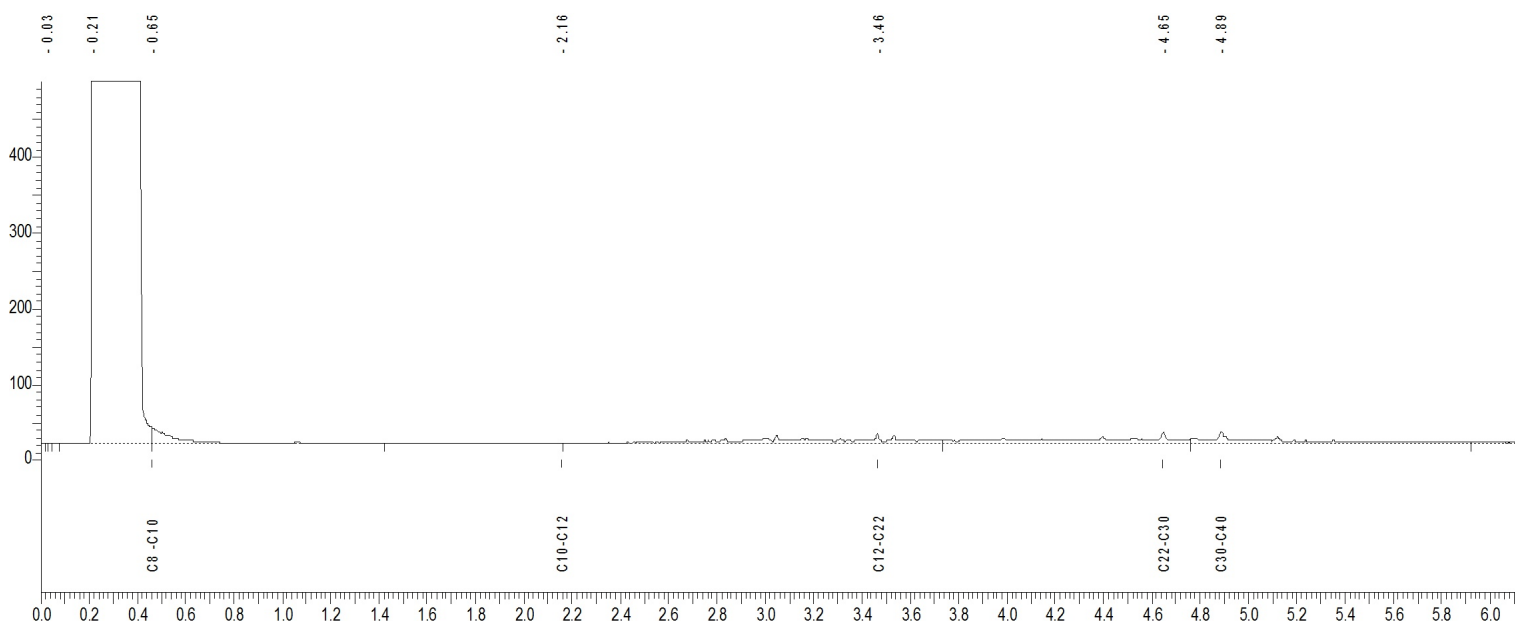
Opdrachtcode : 130191  
 Rapportnummer : P130400279 (v1)  
 Opdracht omschr. : Torenstraat 17 en 19  
 Monsternaam : Mp. 3 (1.3-1.7)  
 Monstersoort : Grond  
 Verdunning : 1

C8-C10 = 0.464 - 1.423 min.  
 C10-C12 = 1.423 - 2.161 min.  
 C12-C22 = 2.161 - 3.736 min.  
 C22-C30 = 3.736 - 4.762 min.  
 C30-C40 = 4.762 - 5.922 min.

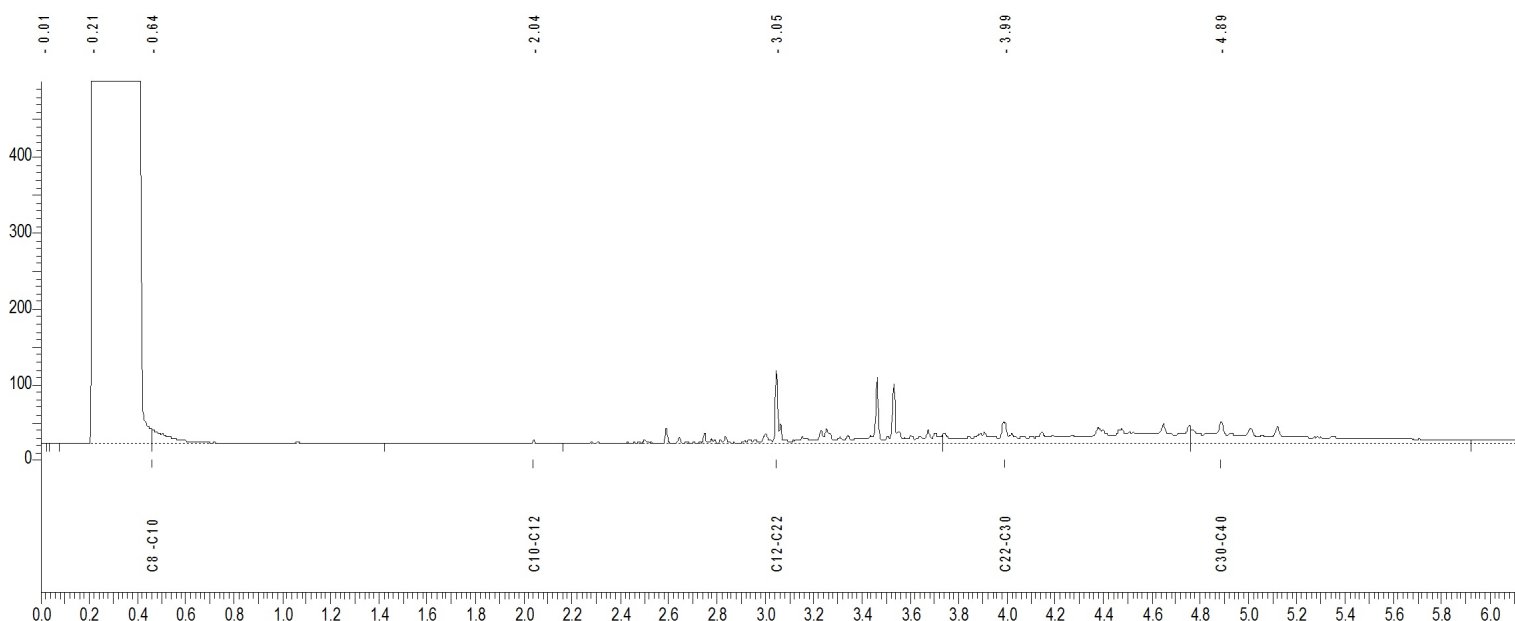
Opdrachtcode : 130191  
Rapportnummer : P130400279 (v1)  
Opdracht omschr. : Torenstraat 17 en 19  
Monsternaam : Mp. 1 (0.0-0.5)  
Monstersoort : Grond  
Verdunning : 1

C8-C10 = 0.464 - 1.423 min.  
C10-C12 = 1.423 - 2.161 min.  
C12-C22 = 2.161 - 3.736 min.  
C22-C30 = 3.736 - 4.762 min.  
C30-C40 = 4.762 - 5.922 min.

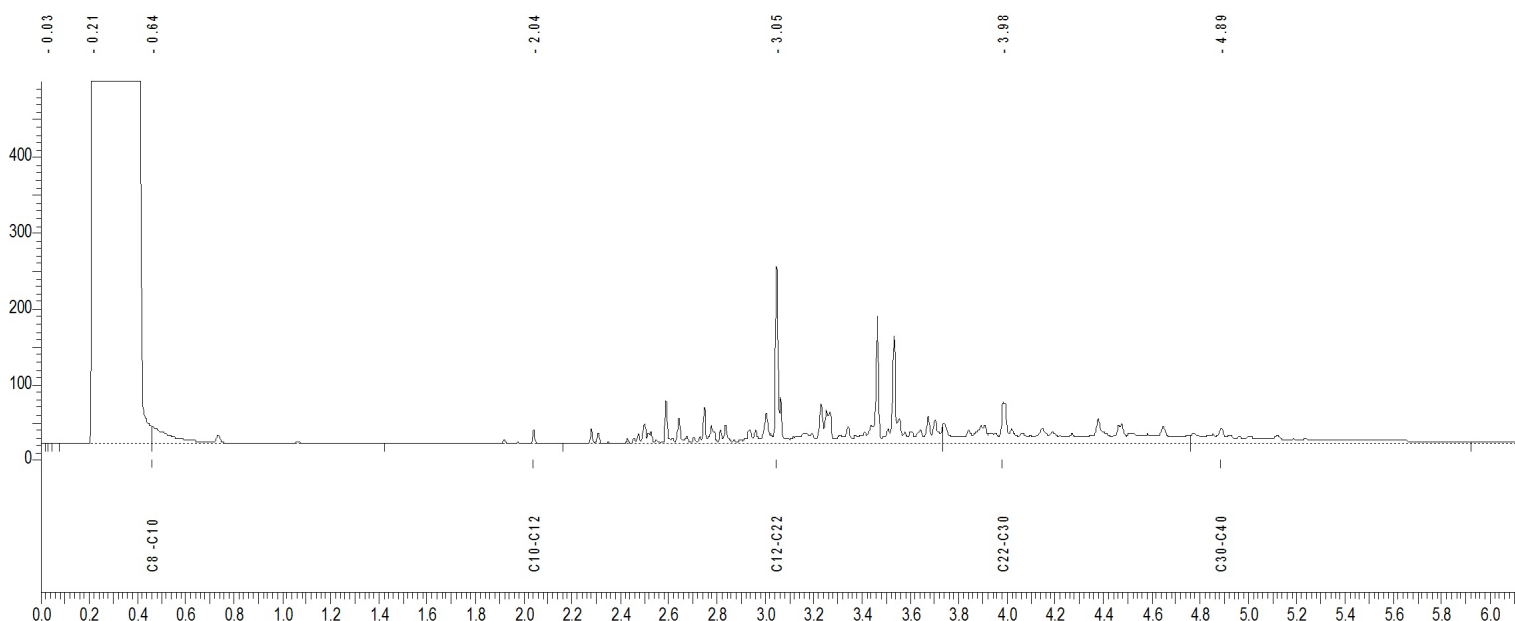
Opdrachtcode : 130191  
 Rapportnummer : P130400279 (v1)  
 Opdracht omschr. : Torenstraat 17 en 19  
 Monsternaam : Mp. 3 t/m 5 (0.1-1.0)  
 Monstersoort : Grond  
 Verdunning : 1

C8-C10 = 0.464 - 1.423 min.  
 C10-C12 = 1.423 - 2.161 min.  
 C12-C22 = 2.161 - 3.736 min.  
 C22-C30 = 3.736 - 4.762 min.  
 C30-C40 = 4.762 - 5.922 min.

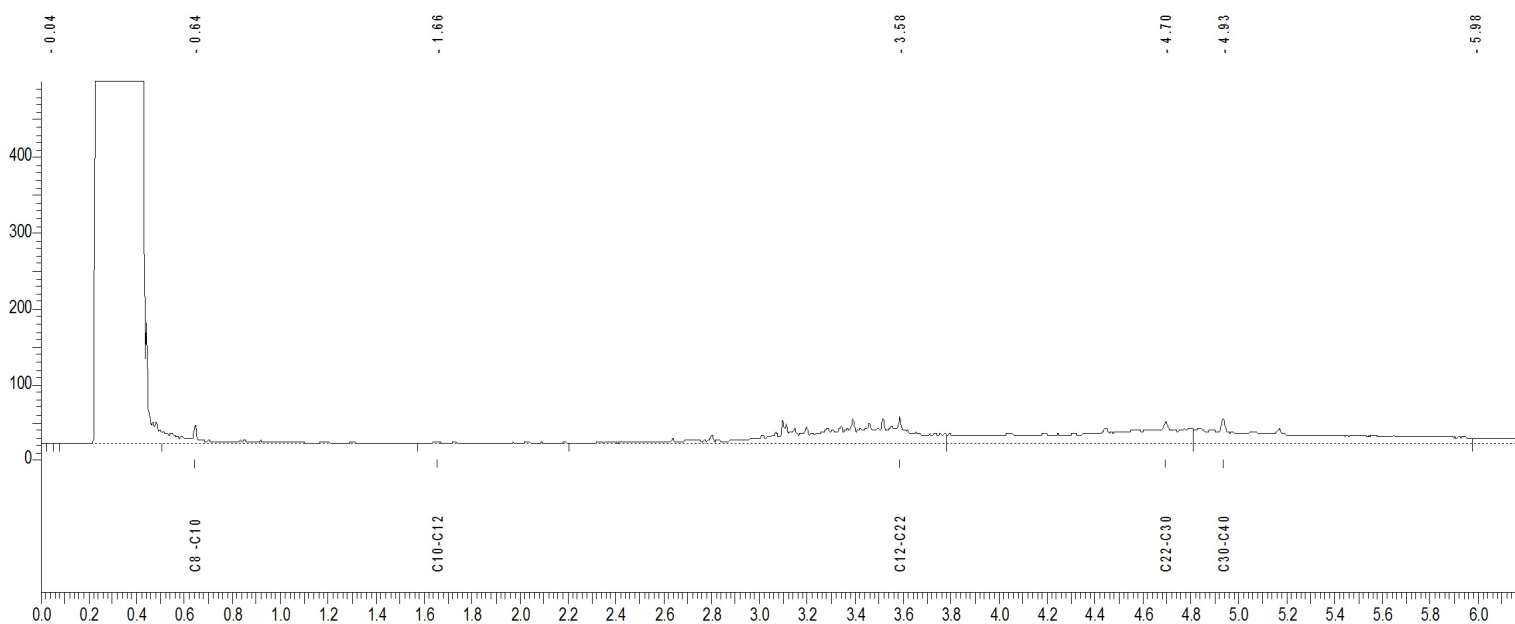
Opdrachtcode : 130191  
Rapportnummer : P130700330 (v1)  
Opdracht omschr. : Torenstraat 17-19 Uithuizermeeden  
Monsternaam : 204-1  
Monstersoort : Grond  
Verdunning : 1

C8-C10 = 0.511 - 1.571 min.  
C10-C12 = 1.571 - 2.203 min.  
C12-C22 = 2.203 - 3.782 min.  
C22-C30 = 3.782 - 4.811 min.  
C30-C40 = 4.811 - 5.972 min.

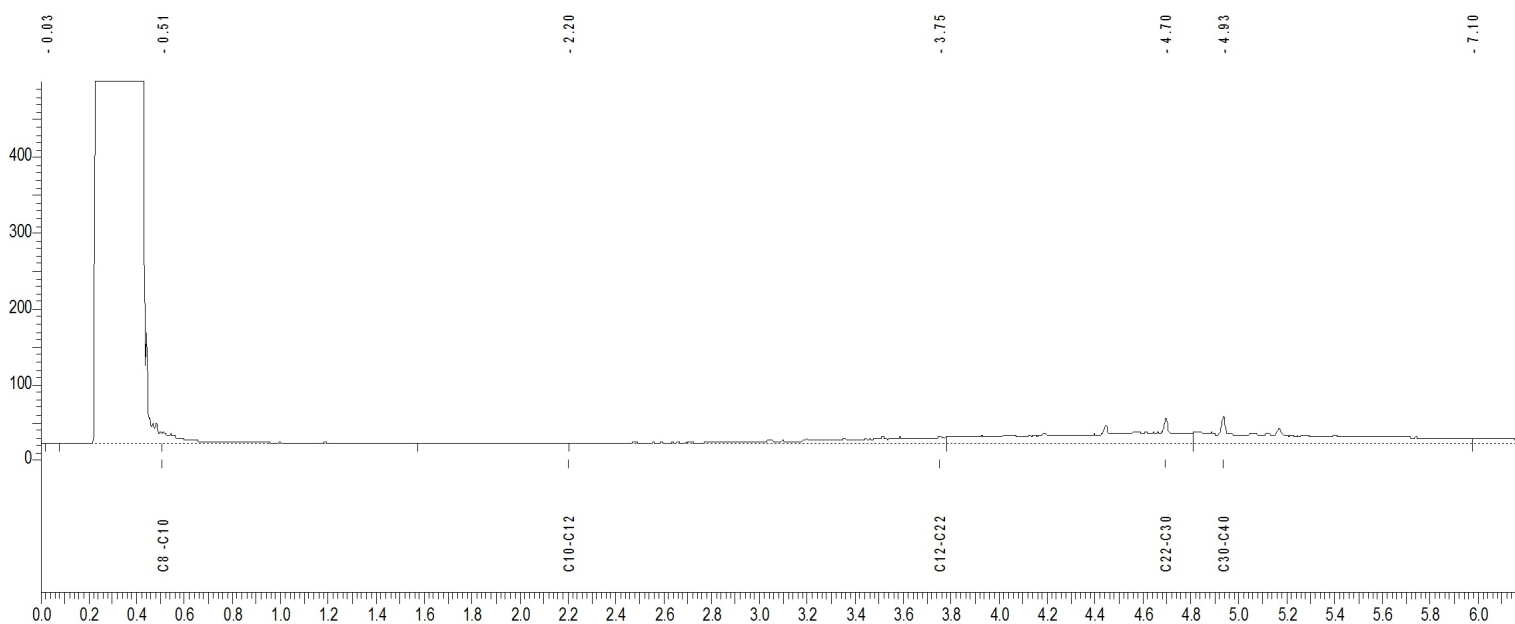
Opdrachtcode : 130191  
Rapportnummer : P130700330 (v1)  
Opdracht omschr. : Torenstraat 17-19 Uithuizermeeden  
Monsternaam : 205-1  
Monstersoort : Grond  
Verdunning : 1

C8-C10 = 0.511 - 1.571 min.  
C10-C12 = 1.571 - 2.203 min.  
C12-C22 = 2.203 - 3.782 min.  
C22-C30 = 3.782 - 4.811 min.  
C30-C40 = 4.811 - 5.972 min.
