Bedrijf : [REDACTED]  
Project : 12010 – 3975  
Referentienr. :  
Datum : 11 februari 2020  
Auteur : [REDACTED]  
Onderwerp : Zandwinput, [REDACTED]  
Uitwerking Ruimtelijk kwaliteitsverbetering

Bedrijf: van Haandel  
Projectnr.: 12010  
Referentienr.: HS/19.082/12010/DD  
Datum: 16 juli 2019, gew. 11 februari 2020, gew. 29 april 2020, gew 1-8-2020  
Auteur: Hans Schut  
Onderwerp: Ontwikkeling zandput, Heereveldseweg 68a te Handel  
aanvulling onderbouwing bedrijfswoning

Nadat de zandwinning is afgerond en de oevers zijn afgewerkt conform het afwerkingsplan uit de ontgrondingsvergunning, is het gewenst de gehele locatie te ontwikkelen. De ontwikkeling van de locatie is gericht op recreatie en natuur, het realiseren van een bedrijfswoning en een energie-tak door het aanbrengen van drijvende zonnepanelen in het midden van de plas.

**verkennend bodemonderzoek**

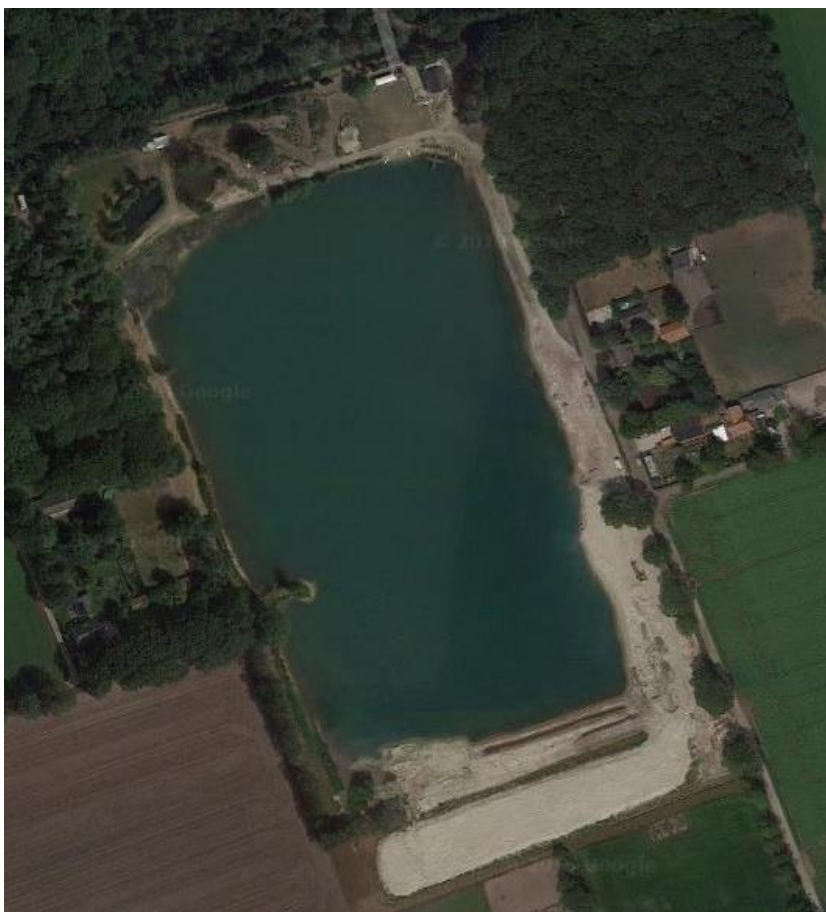
Op onderstaande luchtfoto is te zien dat de zuidelijke ontgraving nog niet klaar is. De meest zuidelijke strook (wit op de foto) is een perceel dat niet in eigendom is, maar tijdelijk in gebruik als depot.

Luchtfoto huidige situatie.

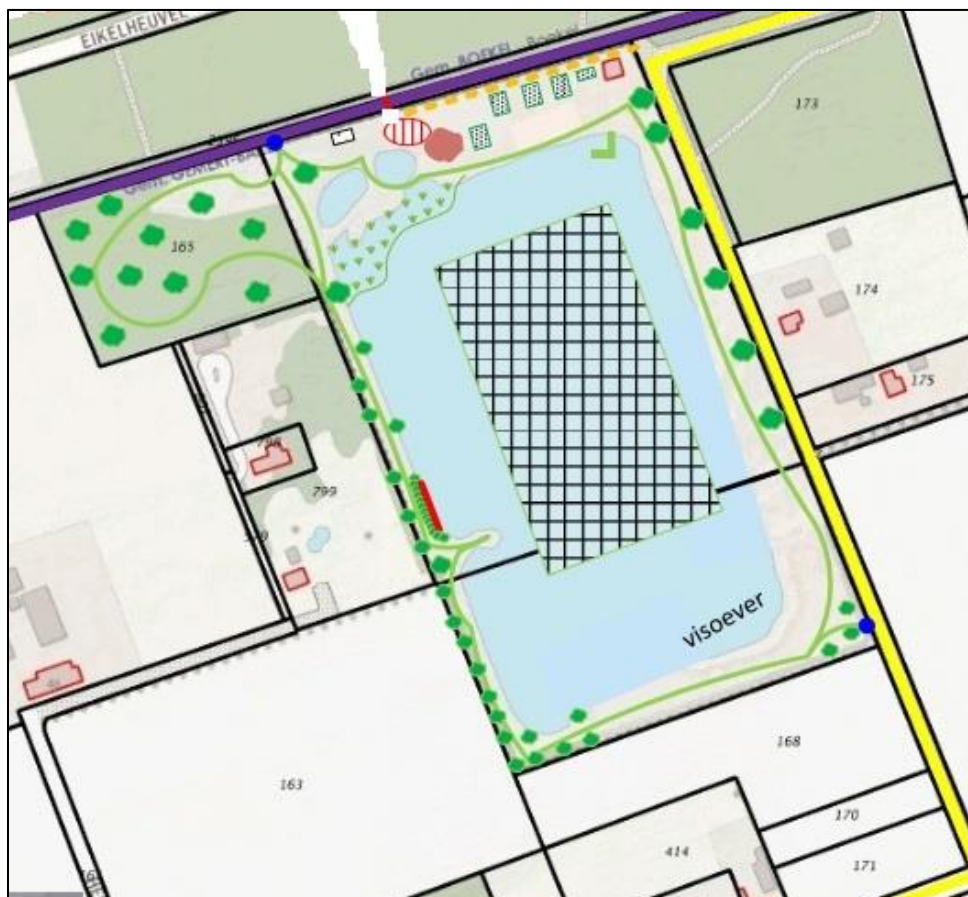
De wens is een kleinschalig recreatiebedrijf voor extensieve recreatie te ontwikkelen. De aanvraag wordt begeleid door BMD Advies. Zij hebben een verbeelding opgesteld, zie onderstaande afbeelding.

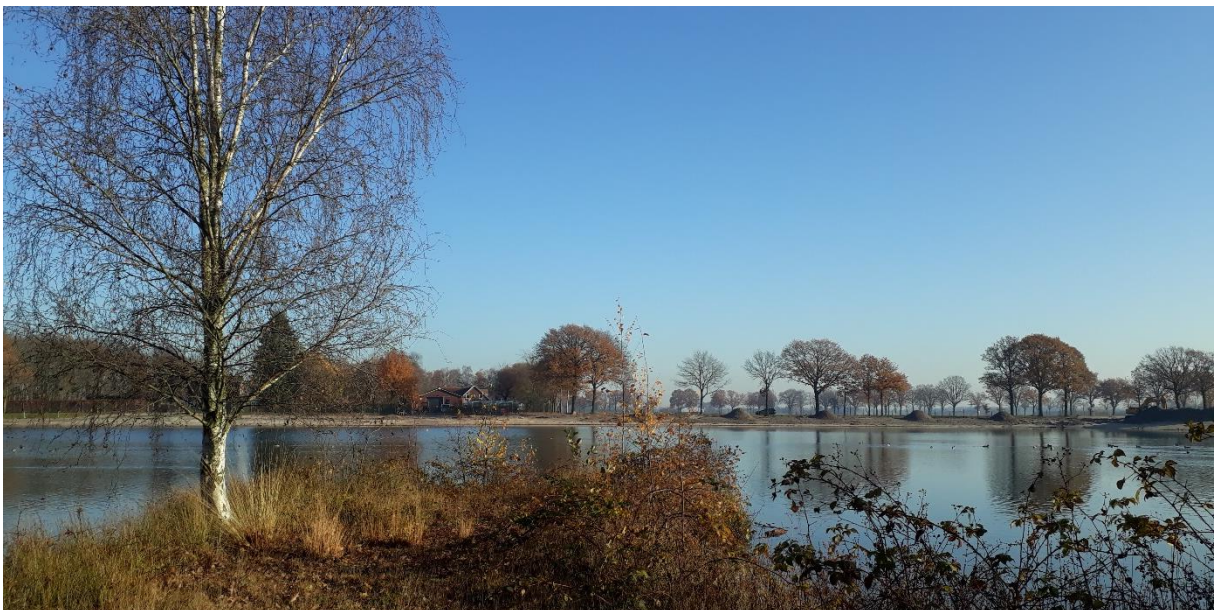
Foto: de landtong, rechts de laatste ontgrondingsfase.

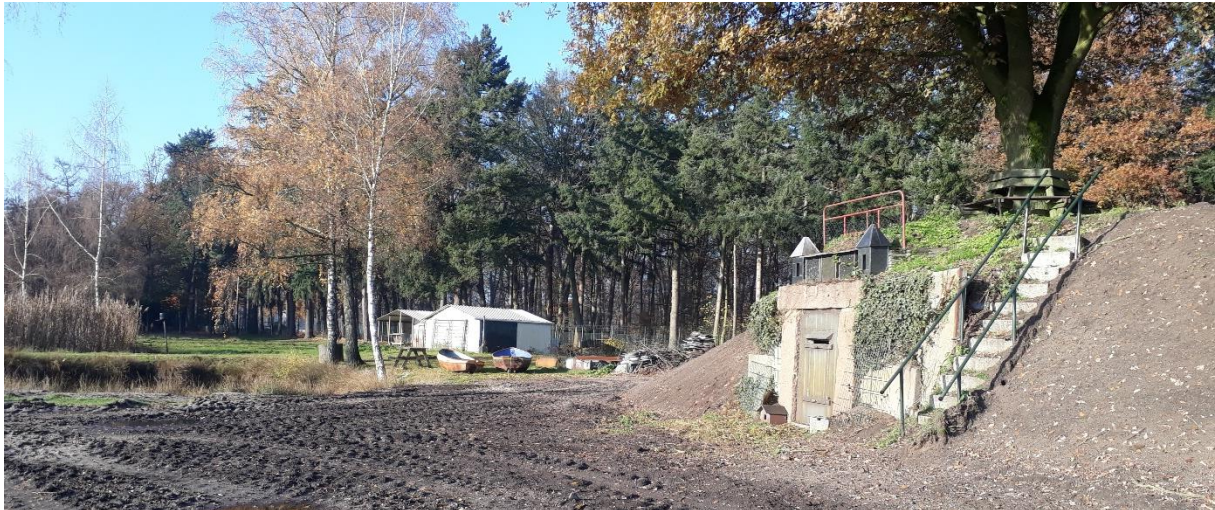
De vleermuisbunker is een (winter)verblijf voor vleermuizen. Vleermuizen hebben een vorstvrije, koele ruimte nodig met een stabiel klimaat.

Foto: vleermuisbunker met bovenop de eik.

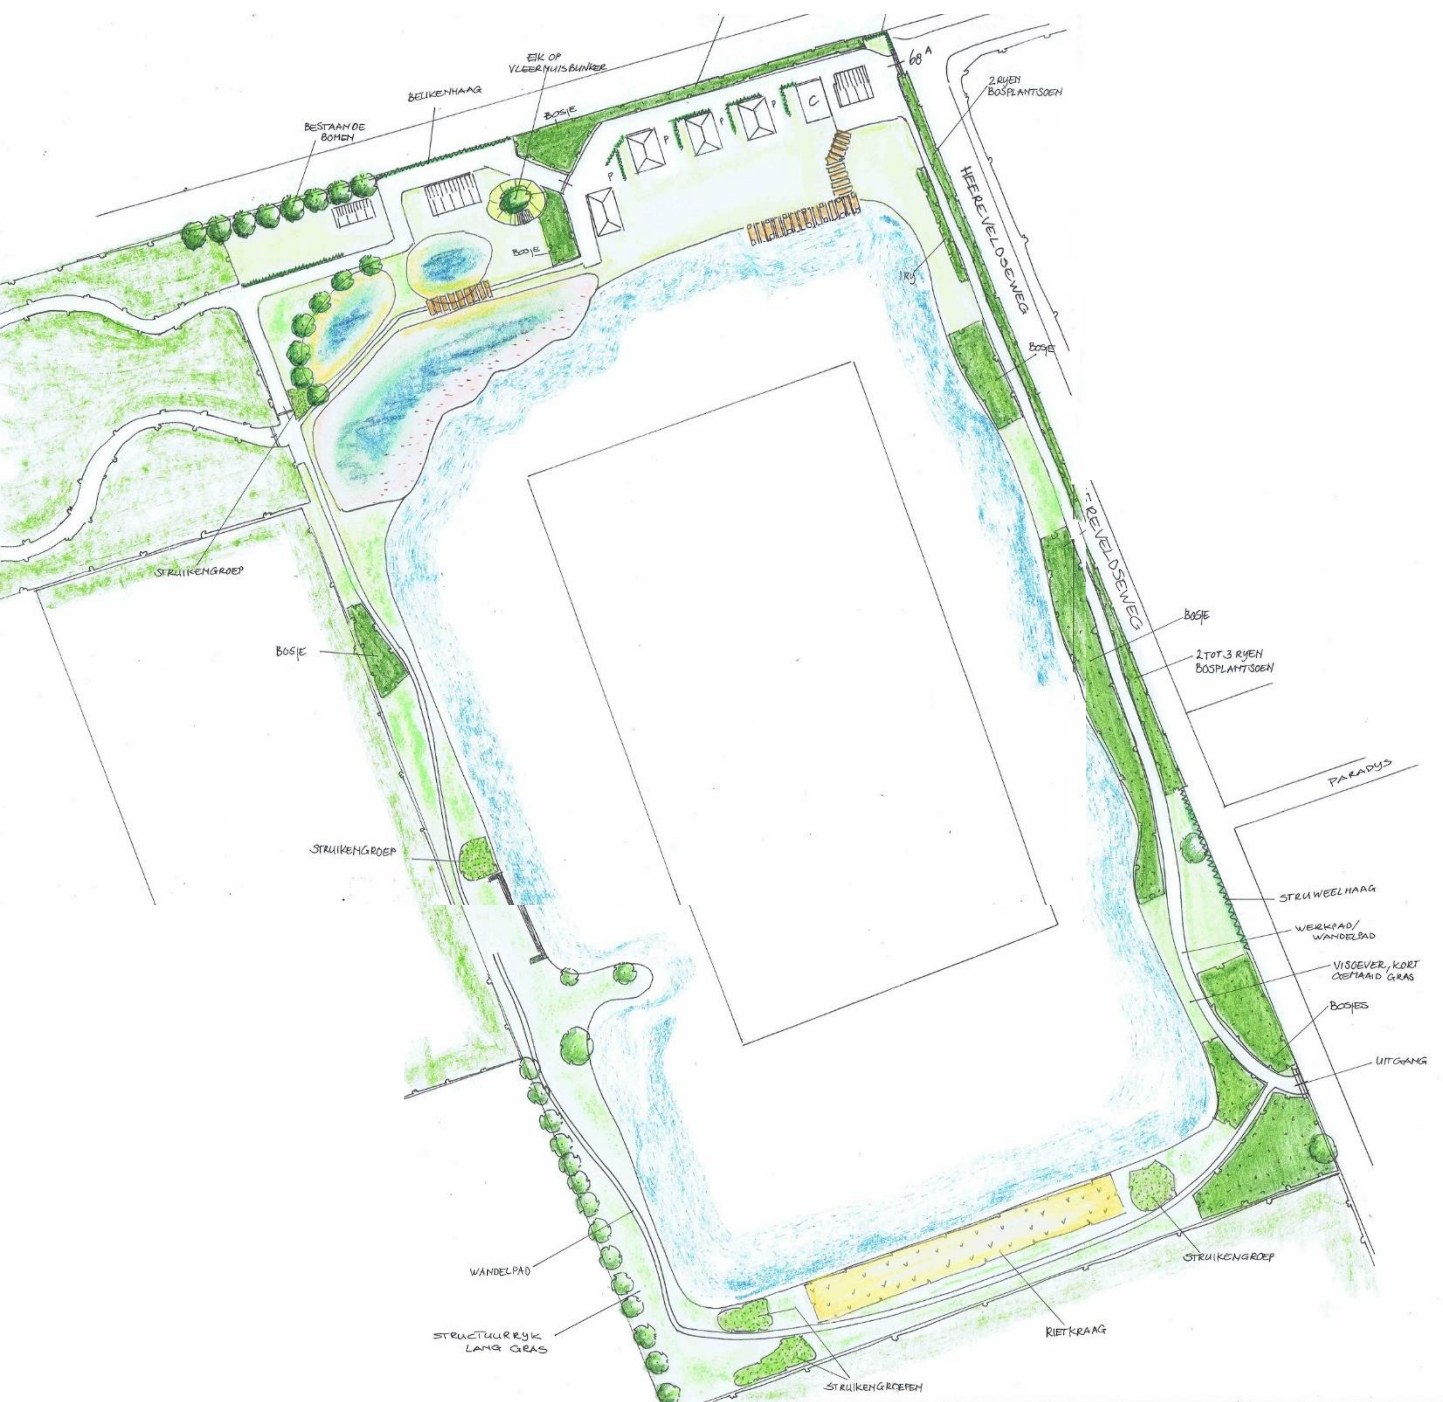
Afbeelding: totaalbeeld, zie tekeningen 1705.1 en 1705.2.

Zie de tekening op pagina 18.
