**Verkennd bodemonderzoek**

De Berken e.o.

Milheeze

21-2175-R01AvH

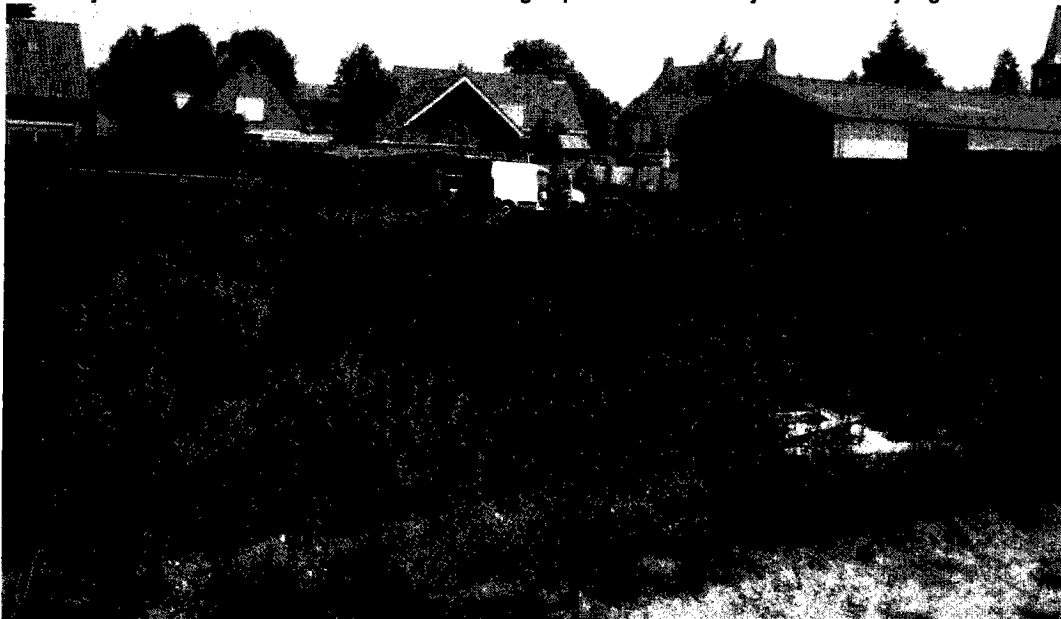
Ten tijde van het onderzoek was de locatie in gebruik als grasveld waarop een schuurtje stond. Het schuurtje heeft een dak van asbesthoudende golfplaten. Recent zijn deze door jeugd deels verwijderd.
