VERKENNEND BODEMONDERZOEK

DEELVOORT (ONG.)

TE GEMERT

| <b>Rapportnummer</b> | 17885.001 |

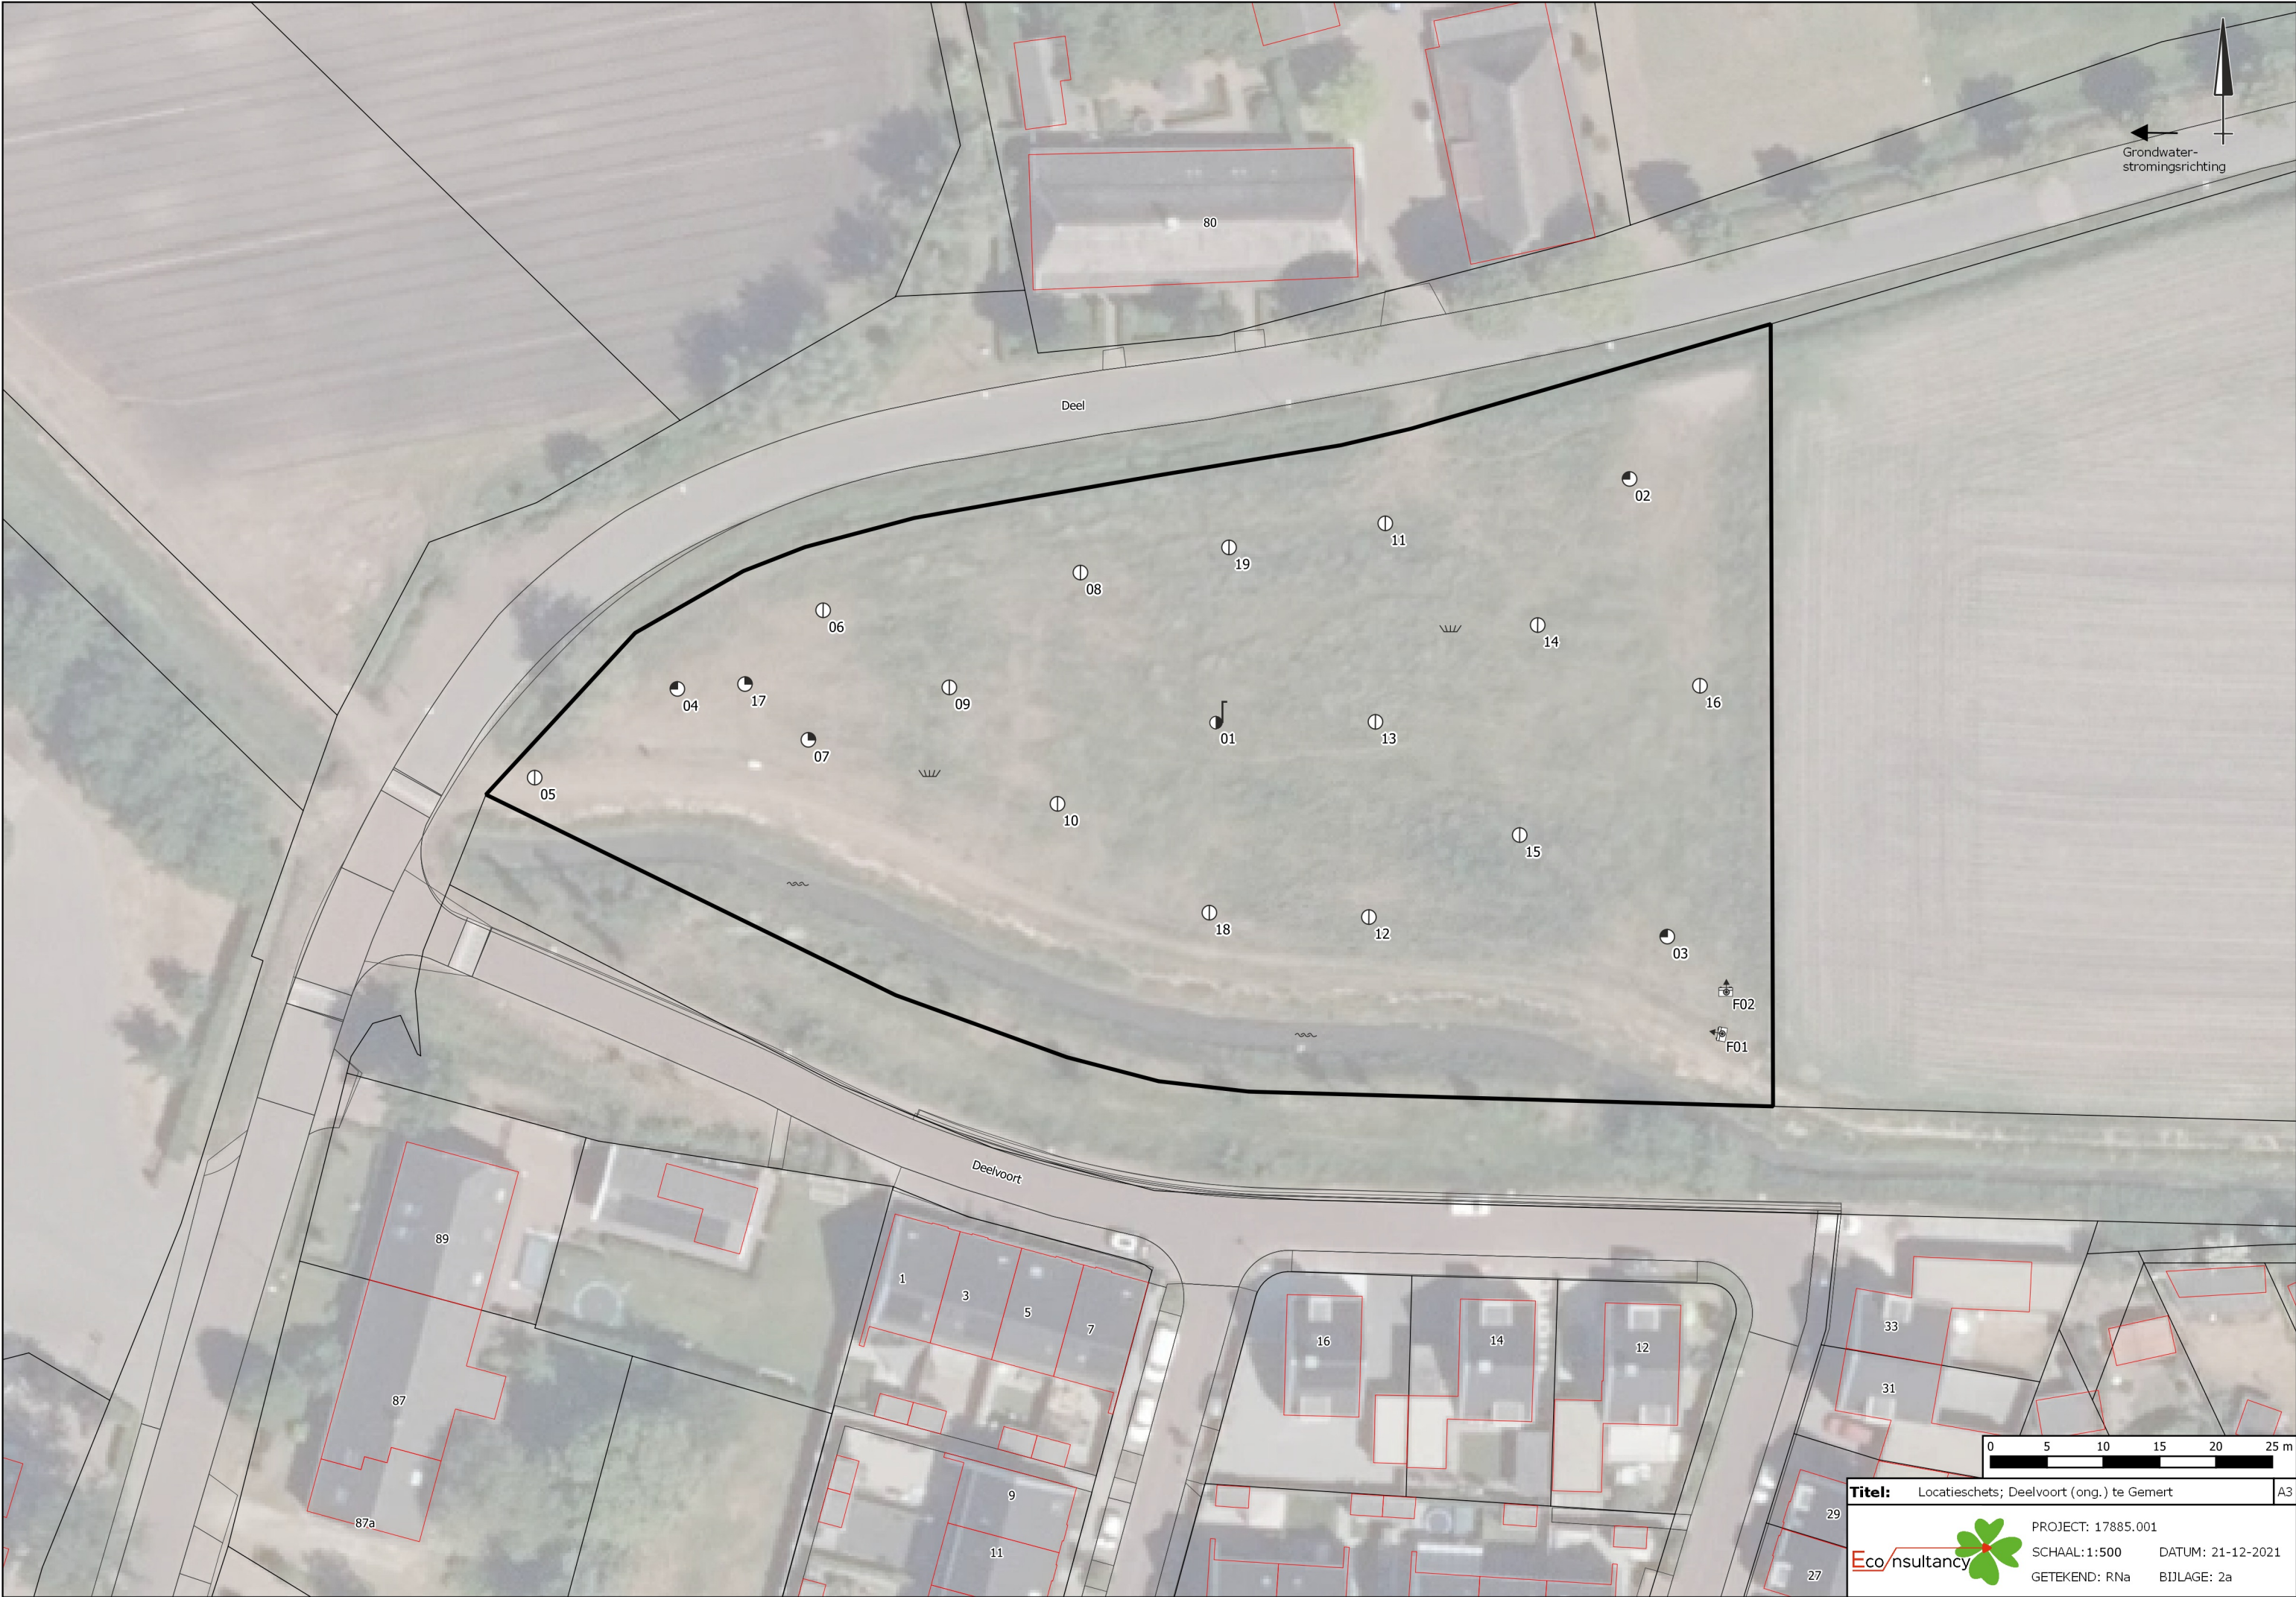
In bijlage 2a is de huidige situatie op een locatieschets weergegeven. Bijlage 2b bevat enkele foto's van de onderzoekslocatie.

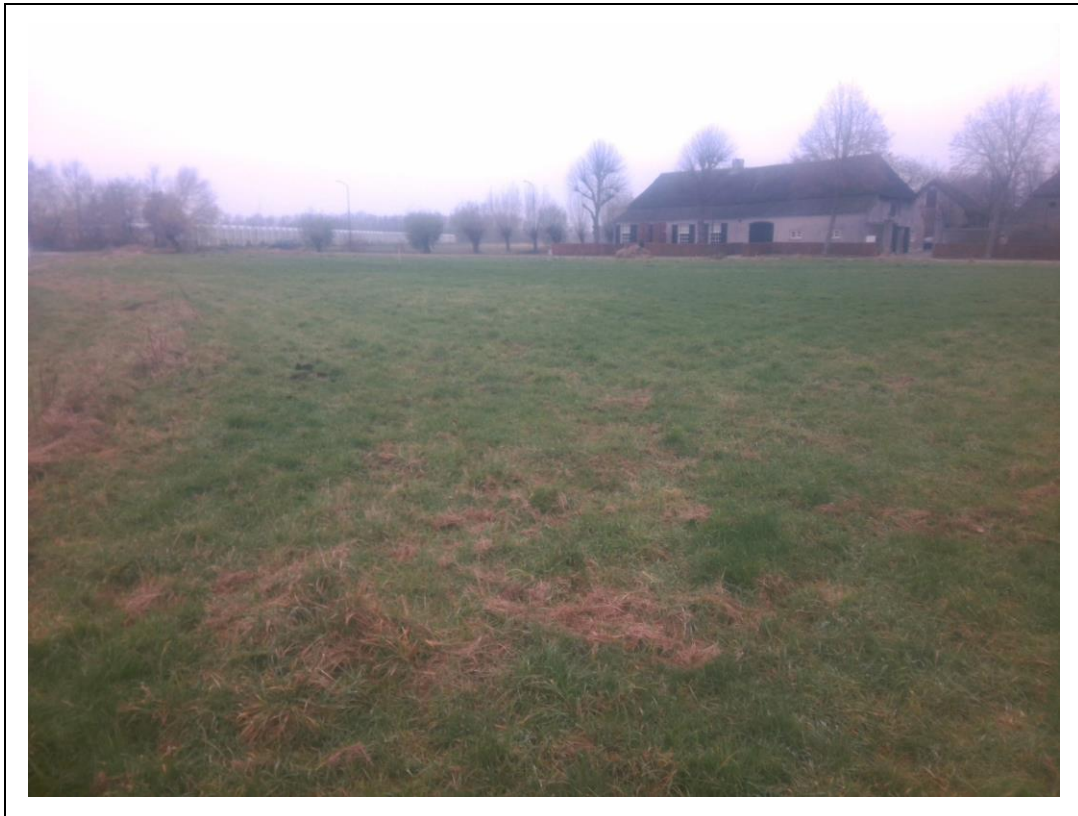
Foto 1.

Momenteel is de onderzoekslocatie in gebruik als weiland.

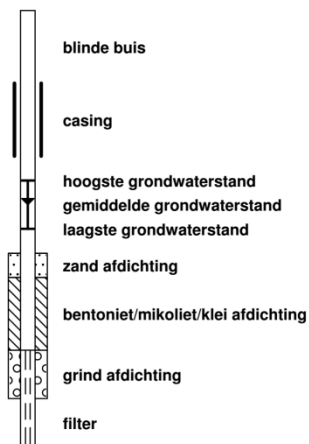
## Boring: 01

Centraal op de onderzoekslocatie is een peilbuis (filterstelling 1,4-2,4 m -mv) geplaatst. De filterstelling is bepaald op basis van de grondwaterstand, zoals deze tijdens de veldwerkzaamheden op 14 december 2021 is ingeschat.

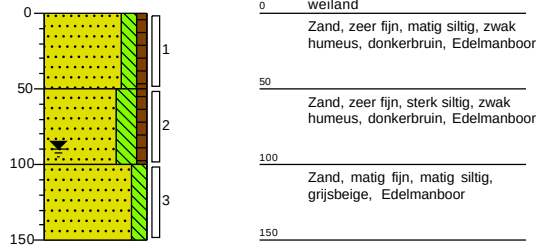
## Boring: 04

De bovengrond ter plaatse van boringen 04, 07 en 17 is zwak beton- en baksteenhoudend. In het overige opgeboorde materiaal zijn zintuiglijk geen verontreinigingen waargenomen.
