# Kasteel Gemert

Herontwikkeling Ommuurde tuin

Deel I: Tuinhistorisch onderzoek en waardestelling

Deel II: Ontwerp herontwikkeling en groenplan

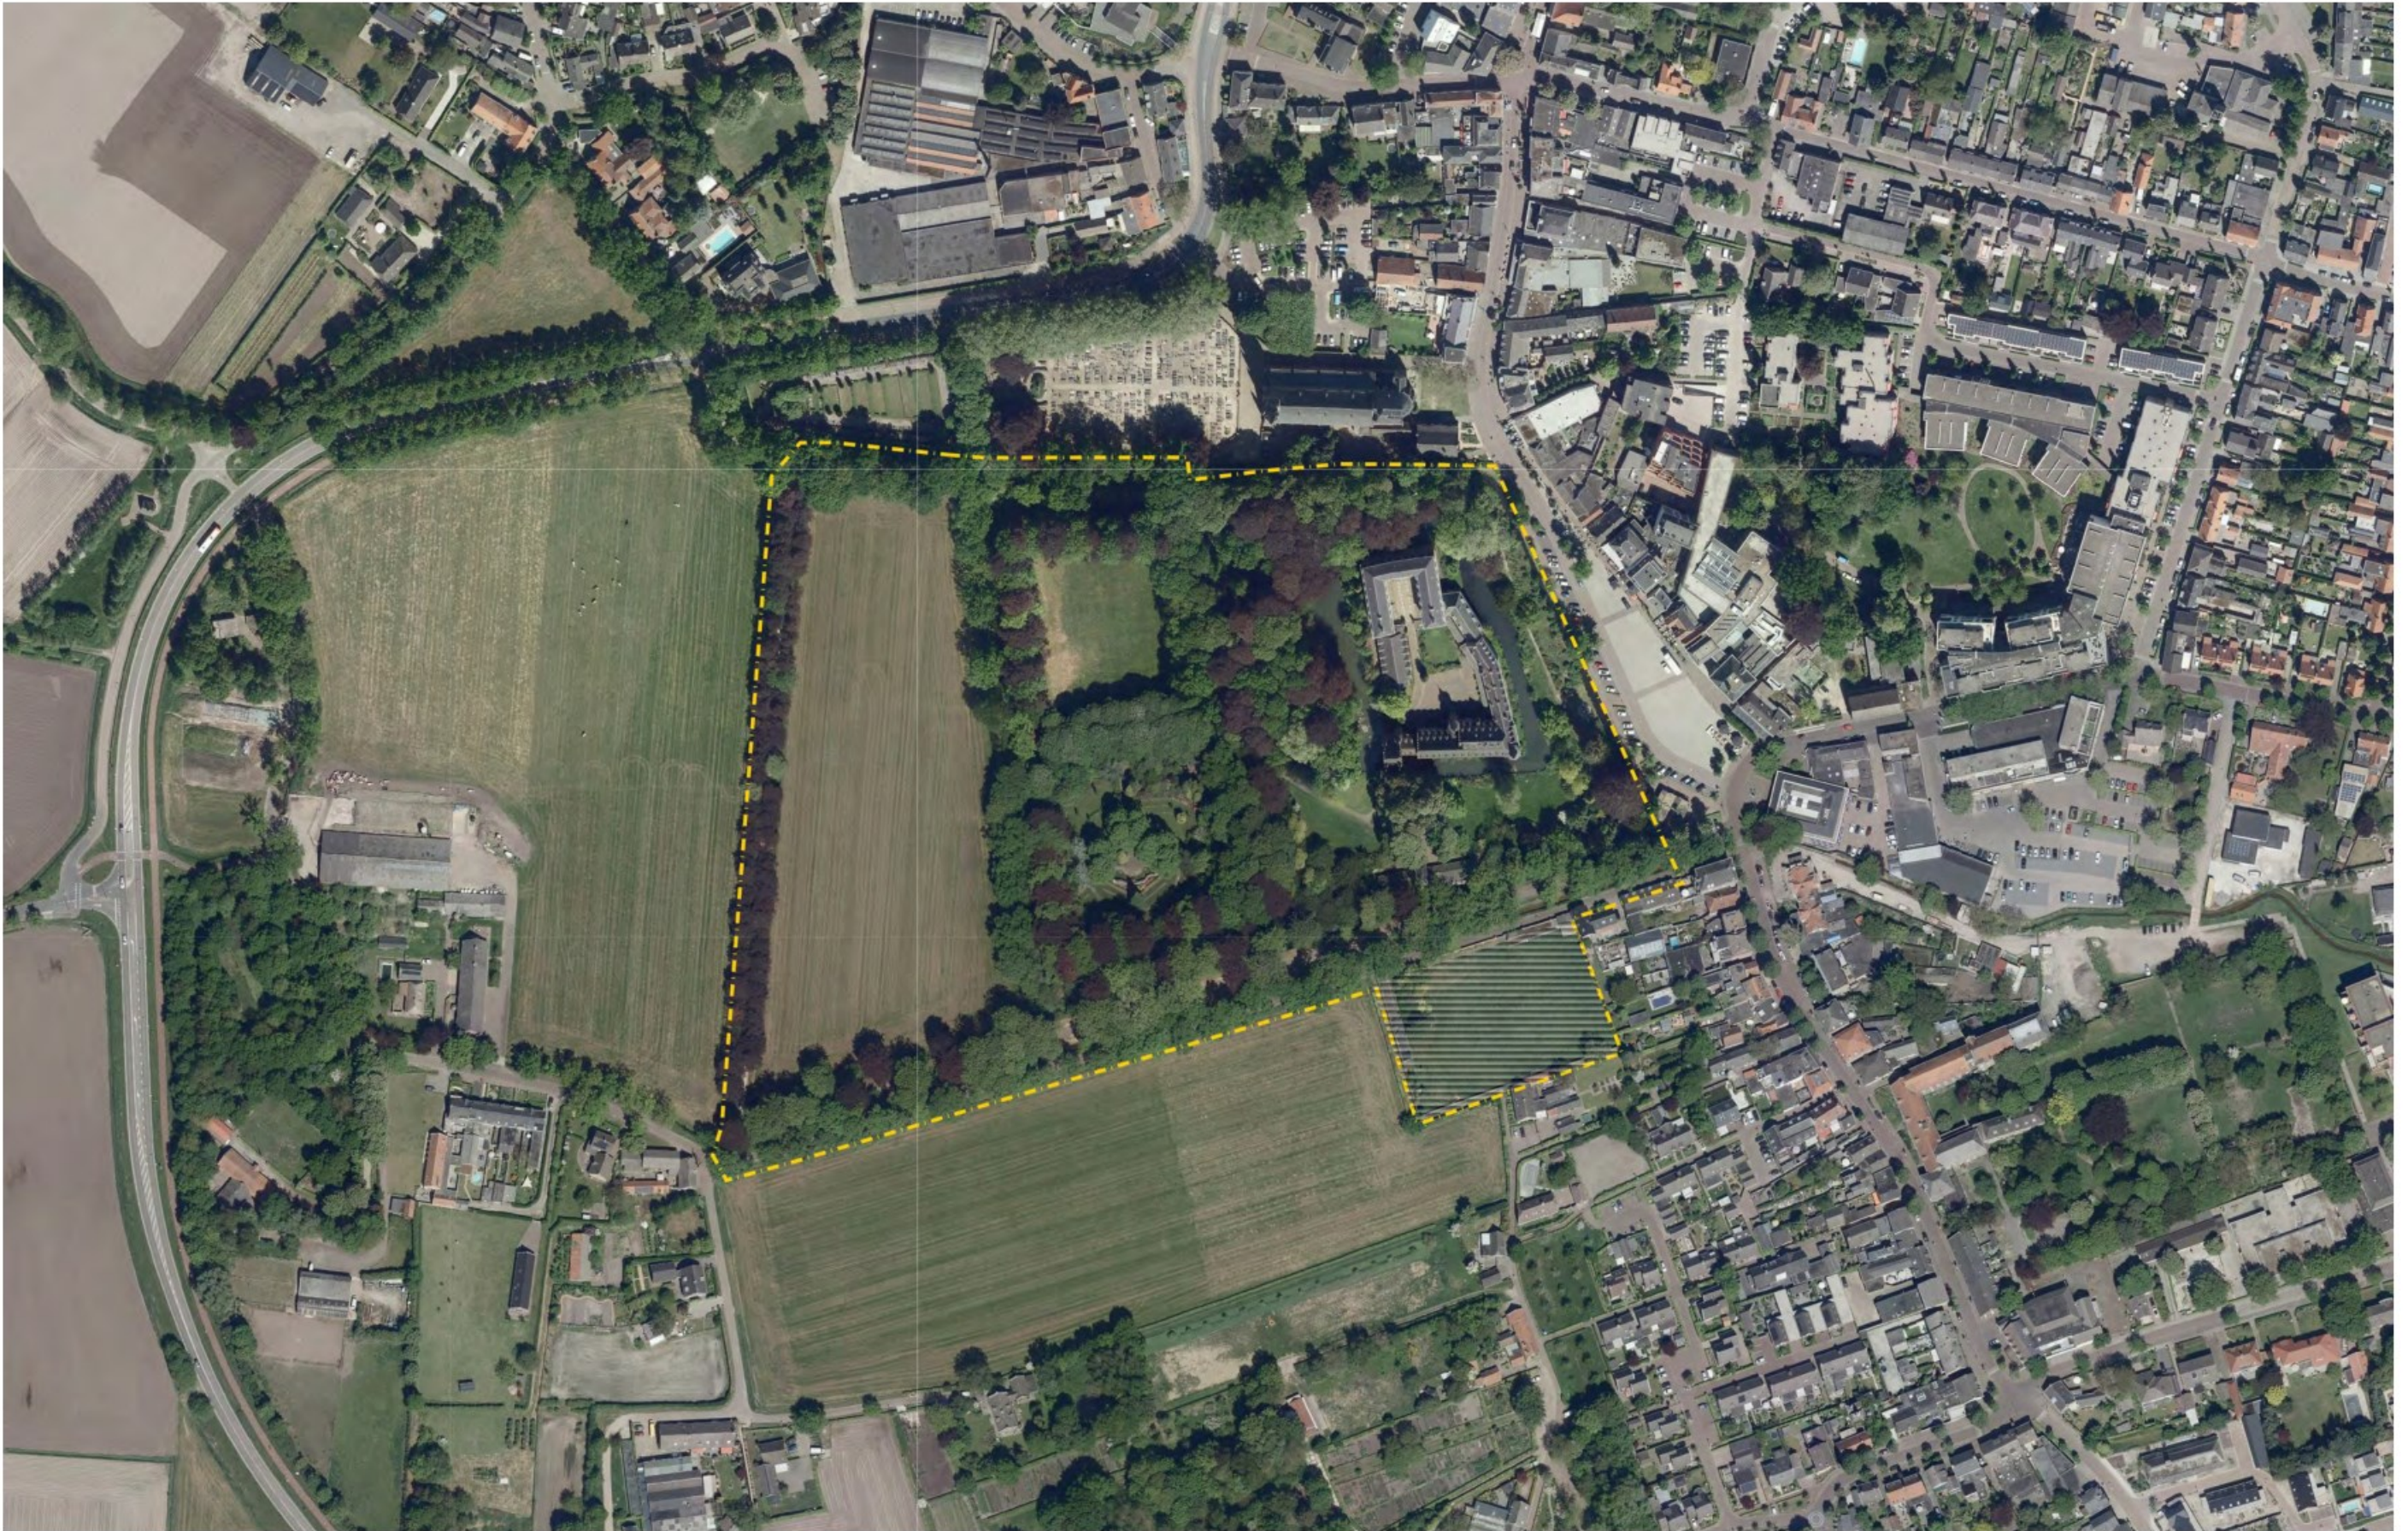
Op deze recente luchtfoto wordt de ommuurde tuin weergegeven (gestreept patroon) als onderdeel van het Complex historische buitenplaats Kasteel Gemert (nr. 529544, gele stippellijn).

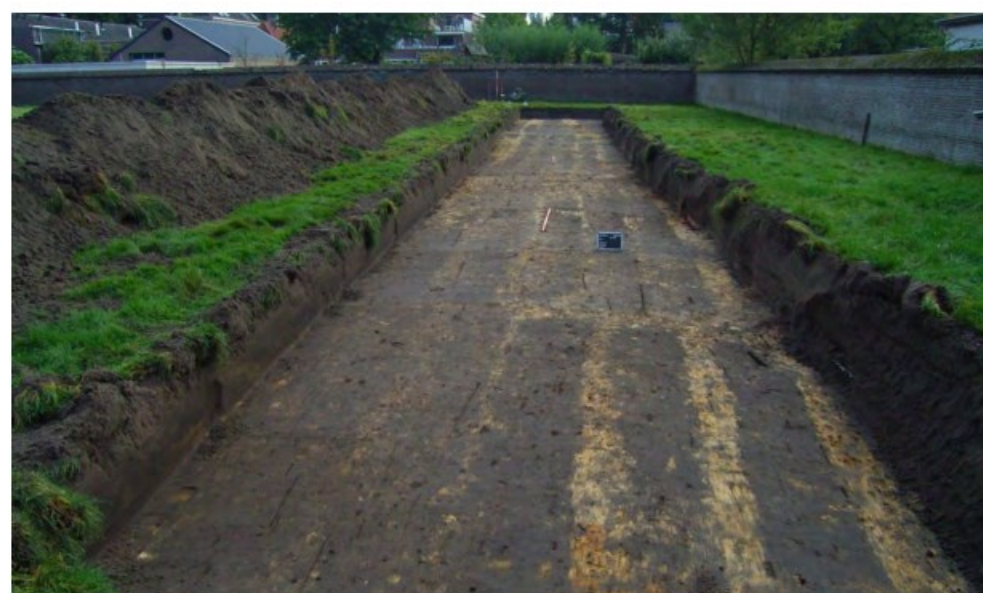
Rechts onder: archeologisch inventariserend veldonderzoek d.m.v. proefsleuven in 2008. Op de foto is duidelijk een reeks parallel gegraven greppels zichtbaar. Dit zijn postmiddeleeuwse moesbedden/ grondverbeteringskuilen.

Het plangebied was mogelijk al in de middeleeuwen in gebruik, wat is af te leiden uit de aanwezigheid van een kuil en een greppel(-systeem) met laatmiddeleeuws vondstmateriaal tijdens archeologisch veldonderzoek door middel van proefsleuven in 2008.

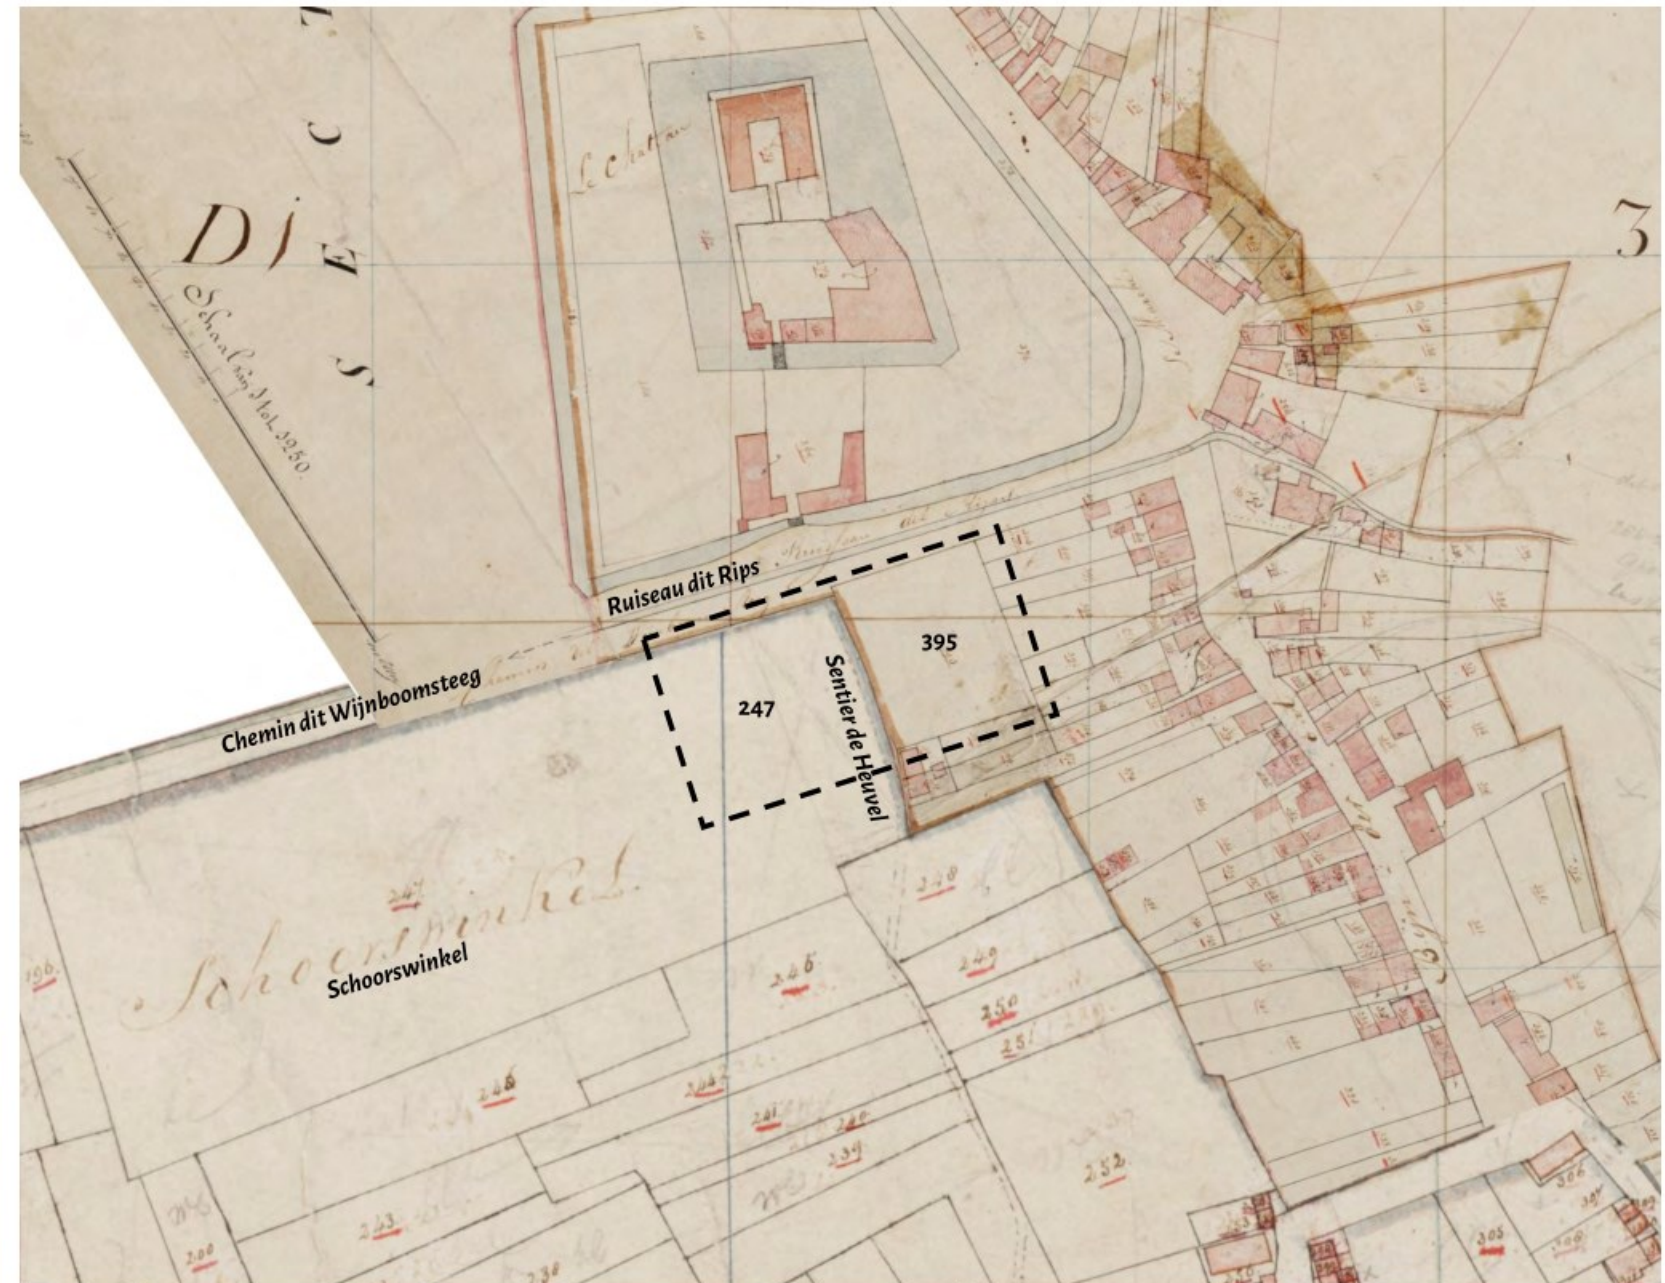
KMP Sectie H blad 01 en Sectie L blad 01. Gemonteerd.  
Perceelnummer en functie:

- Sectie H blad 01, perceelnr. 395 (moestuin).
- Sectie L blad 01, perceelnr. 247 (bouwland, genaamd het Schoorswinkel)

Het Kadastraal Minuutplan en de Oorspronkelijk Aanwijzende Tafel verschaffen informatie over het gebruik van de percelen in het gebied in 1818. Hieruit blijkt dat het complex in deze periode vrijwel geheel een nutsfunctie heeft en voornamelijk een agrarisch gebruik kent. Er zijn geen percelen in gebruik als siertuin of vermaakgrond, met uitzondering van perceel 268 ('hof'), waar een sier- en nutsfunctie gecombineerd worden. Verder komt hieruit naar voren dat de moestuin in deze periode een globaal vierkante vorm heeft en dat het pad, benoemd als 'Sentier de Heuvel', aan de westzijde nog op de oude locatie langs het Schoorswinkel ligt. De Topografische Militaire Kaart van 1837 geeft een summier beeld van het studiegebied, duidelijk is dat het perceel nog steeds door groen is omgeven en dat er ten zuidwesten van de ommuurde tuin enkele gebouwen zijn verze-  
ren.

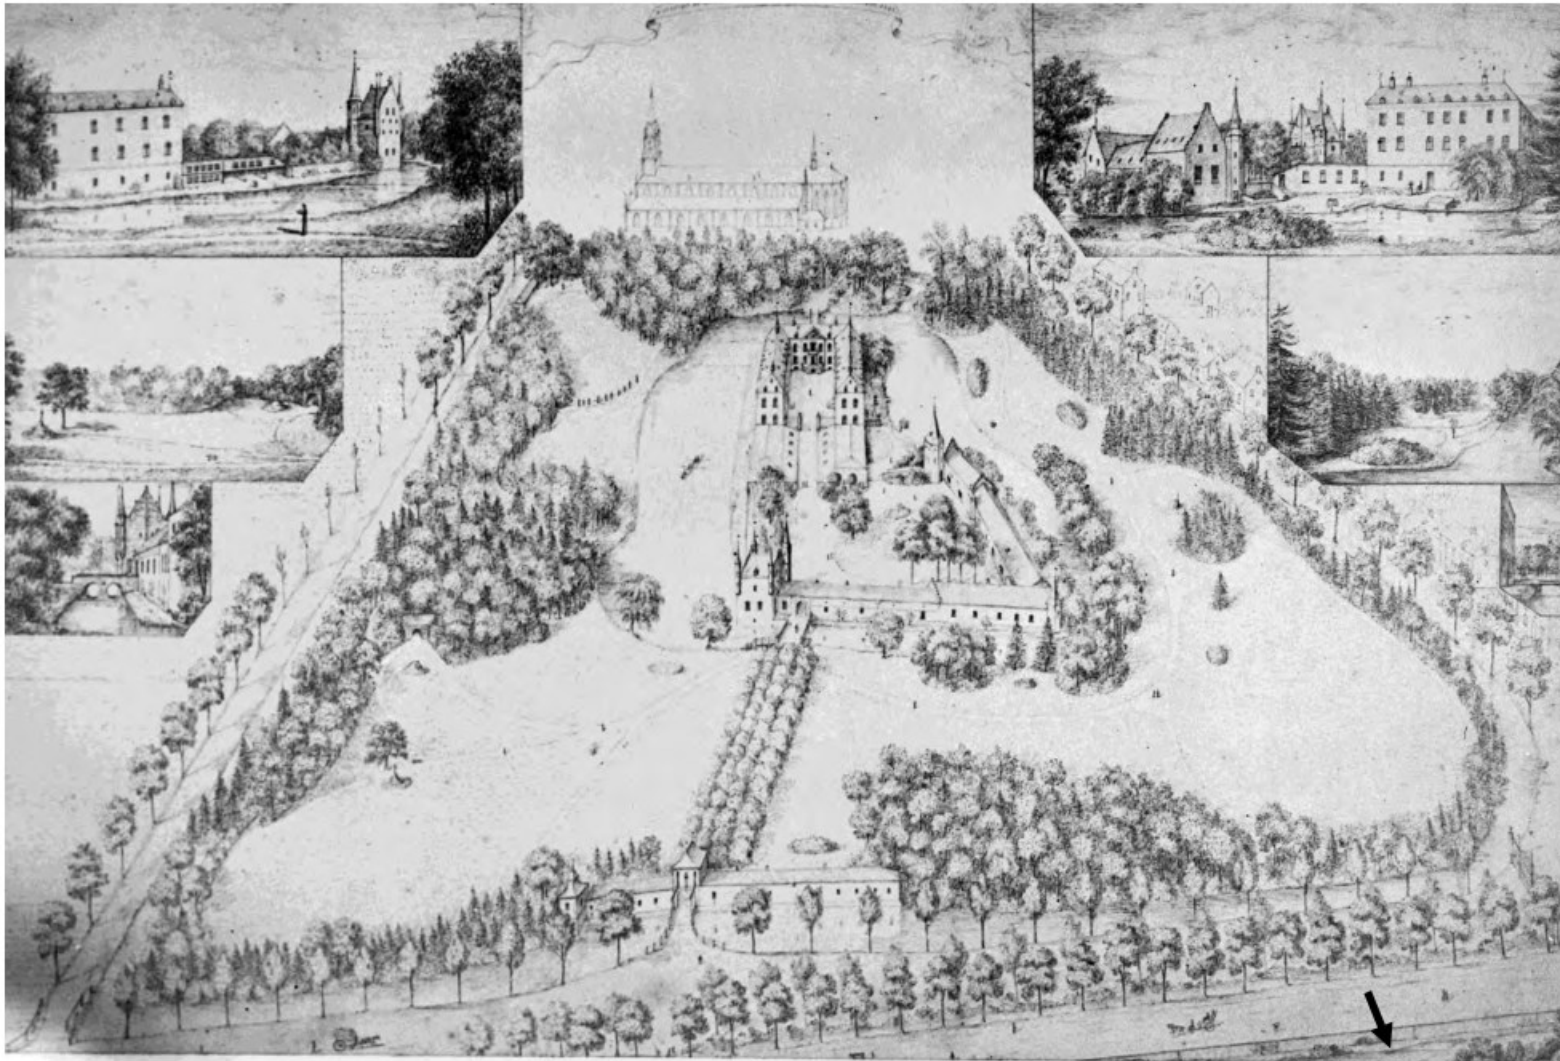
Links: Vogelvluchttekening van de tuin- en parkaanleg van Kasteel Gemert uit 1882. Rechtsonder is mogelijk een fragment muur of schutting zichtbaar. Wellicht is de moestuin op de originele tekening wel afgebeeld.

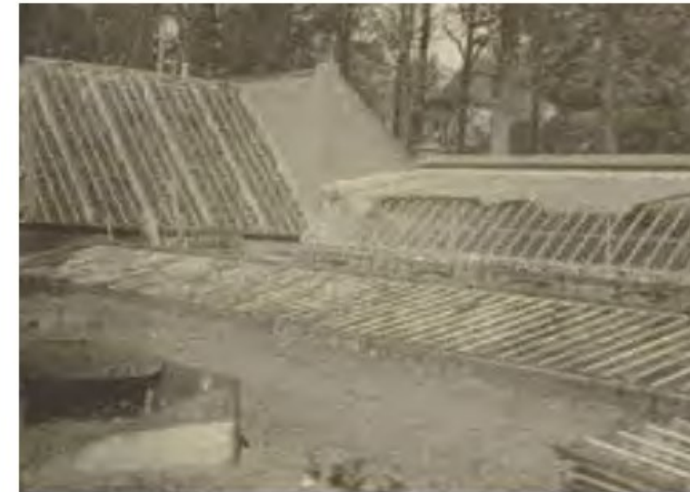
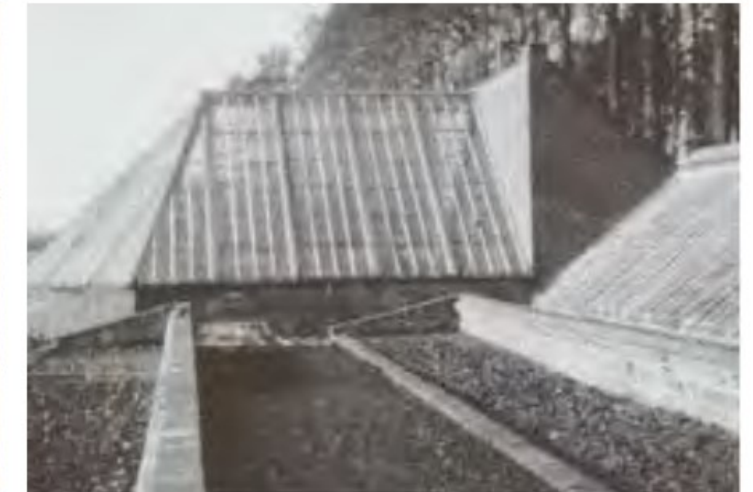
Groentekassen van de Paters van de Heilige Geest, ca. 1935.  
Bron: Gemerts Heem, nr. 4 (2009), p. 32.

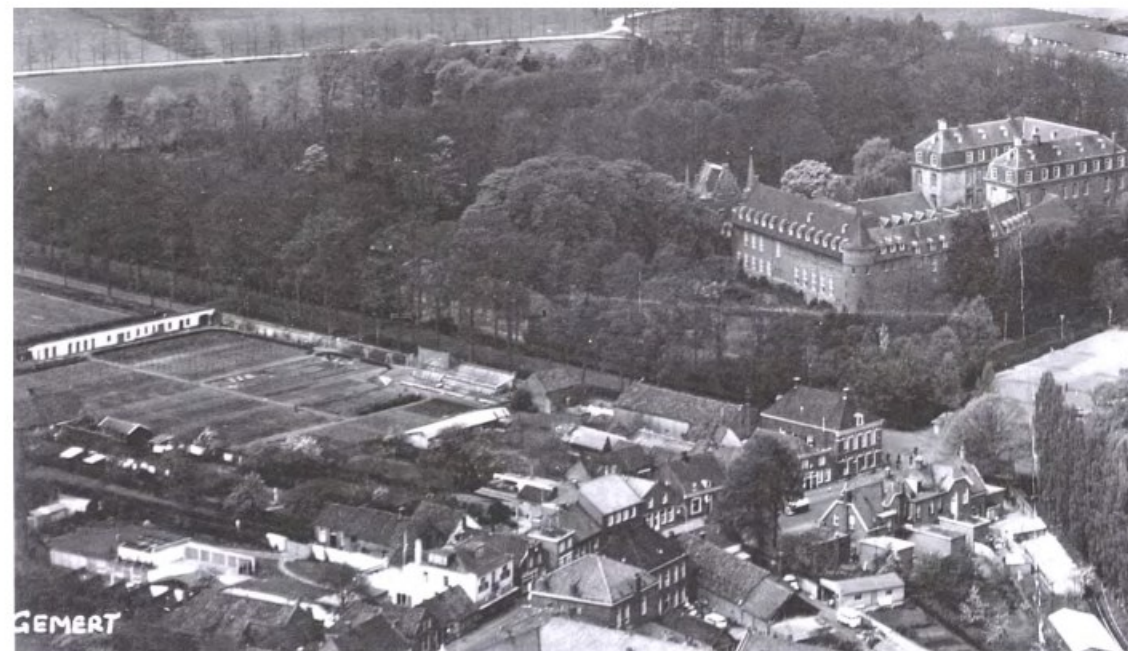
Detail luchtfoto 1966-67.  
Coll. Gemeentearchief Gemert-Bakel, inv.nr. 15\_169. Bewerking SIA 2020.

de muur gedeeltelijk gesloopt. Op de luchtfoto uit 1966/1967 is te zien dat de moestuin nog vol in gebruik is, al is de indeling enigszins gewijzigd qua vak- en padindeling. Er loopt een pad in noord-zuidrichting naar de muurkas, welke aansluit op een dwarspad. Vanuit dit dwarspad loopt nog een pad in noord-zuidrichting naar de toegang nabij de kasteelbrug. Langs de teeltvakken en de schuren loopt ook een pad rondom.

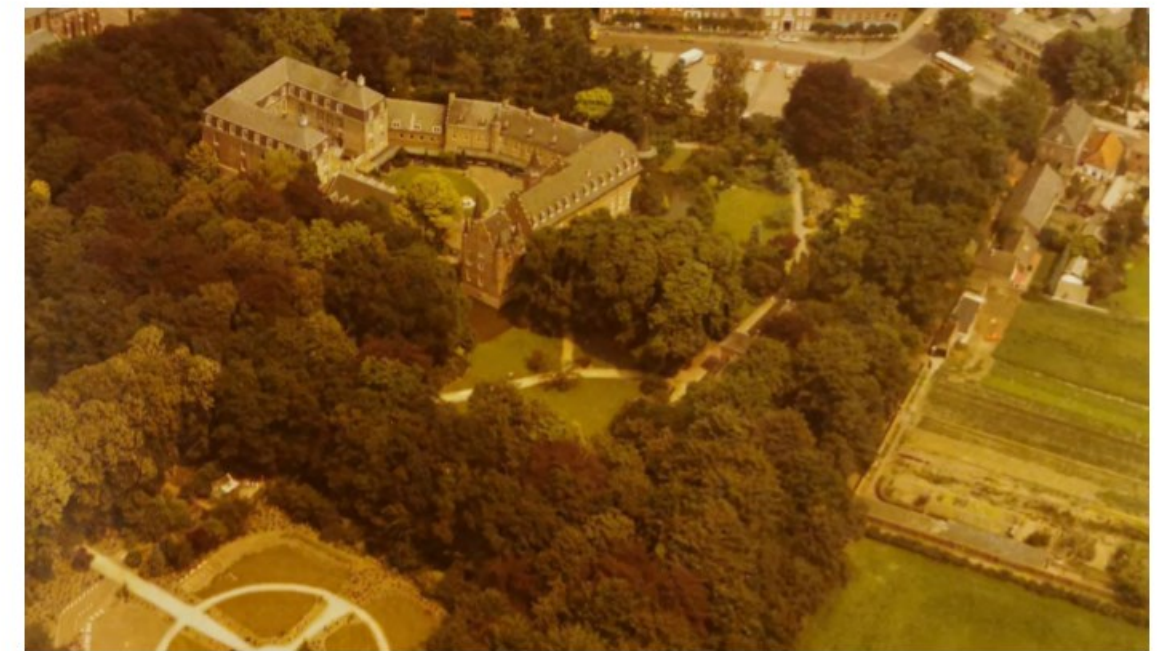
Detail luchtfoto 1980.  
Archief Paters vd Heilige Geest inv.nr. 5335

Op een luchtfoto uit 1980 is te zien dat de moestuin nog volledig in gebruik is en is ingedeeld in langgerekte rechthoekige stroken. De eerder op foto's voorkomende paden met fruitbomen en kassen zijn dan geheel verdwenen. De kleinere moestuinvakken staan nu bij de schuurtjes aan de westzijde. Op de topografische kaart van 1984 is het grote veld ten zuiden van de kasteellaan geheel als weiland weergegeven en is de vakkenindeling uit de tijd van [REDACTED] in de moestuin niet meer aanwezig.

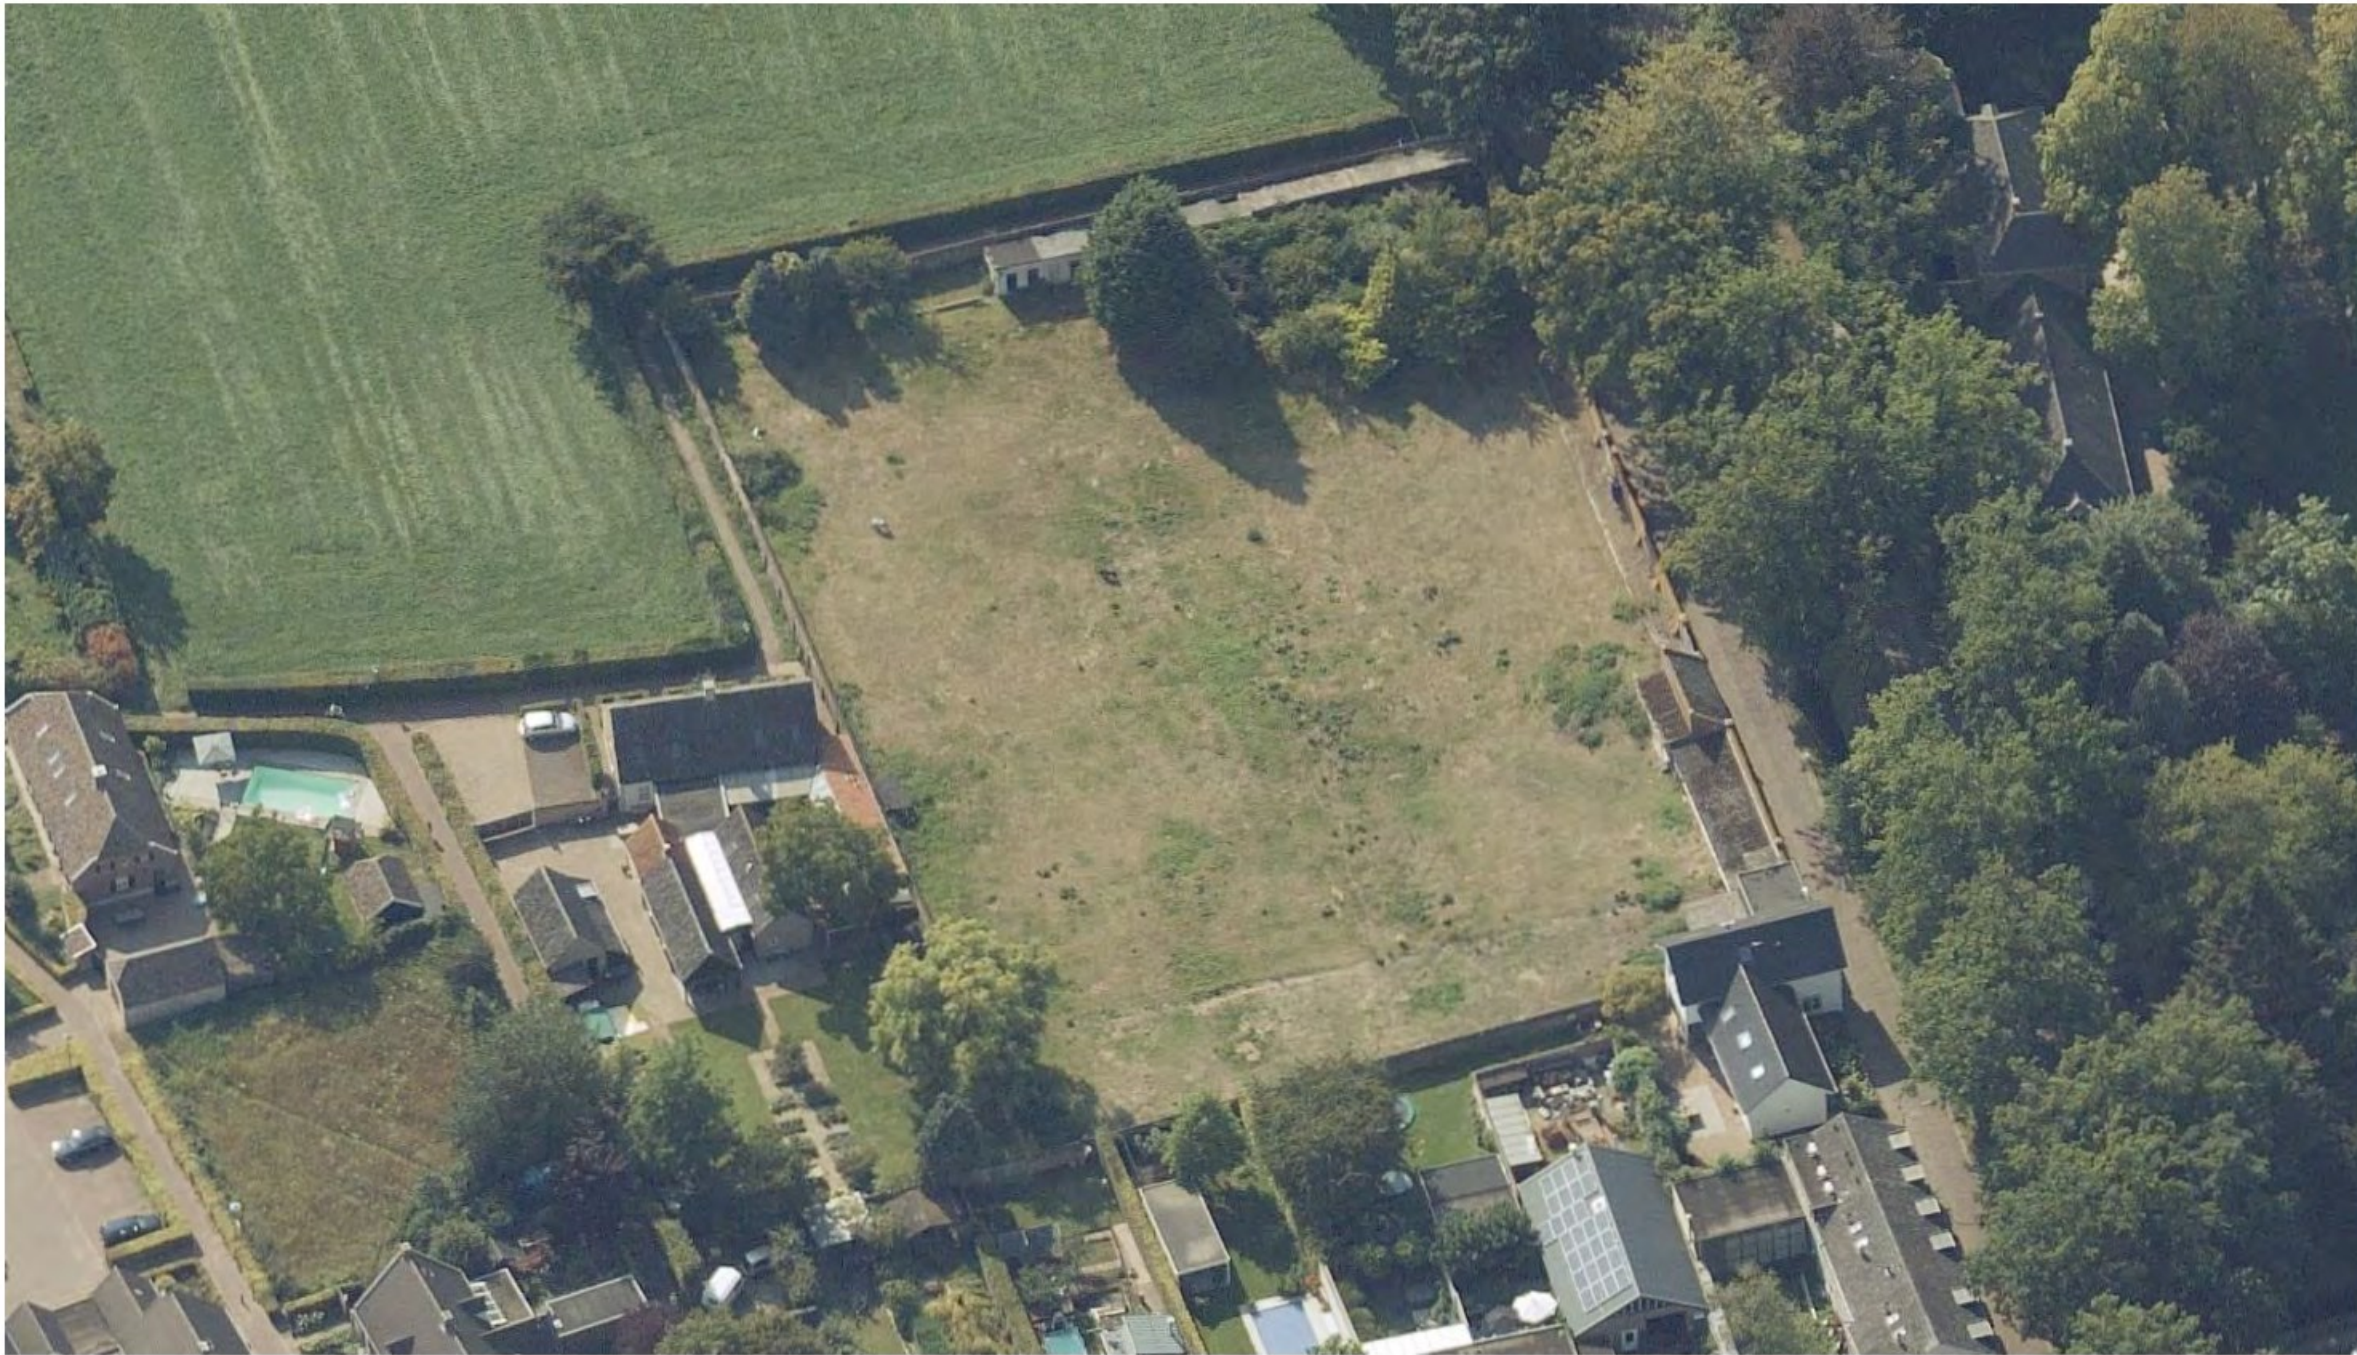
Luchtfoto van de ommuurde moestuin in de actuele situatie.  
Cyclomedia, 2019

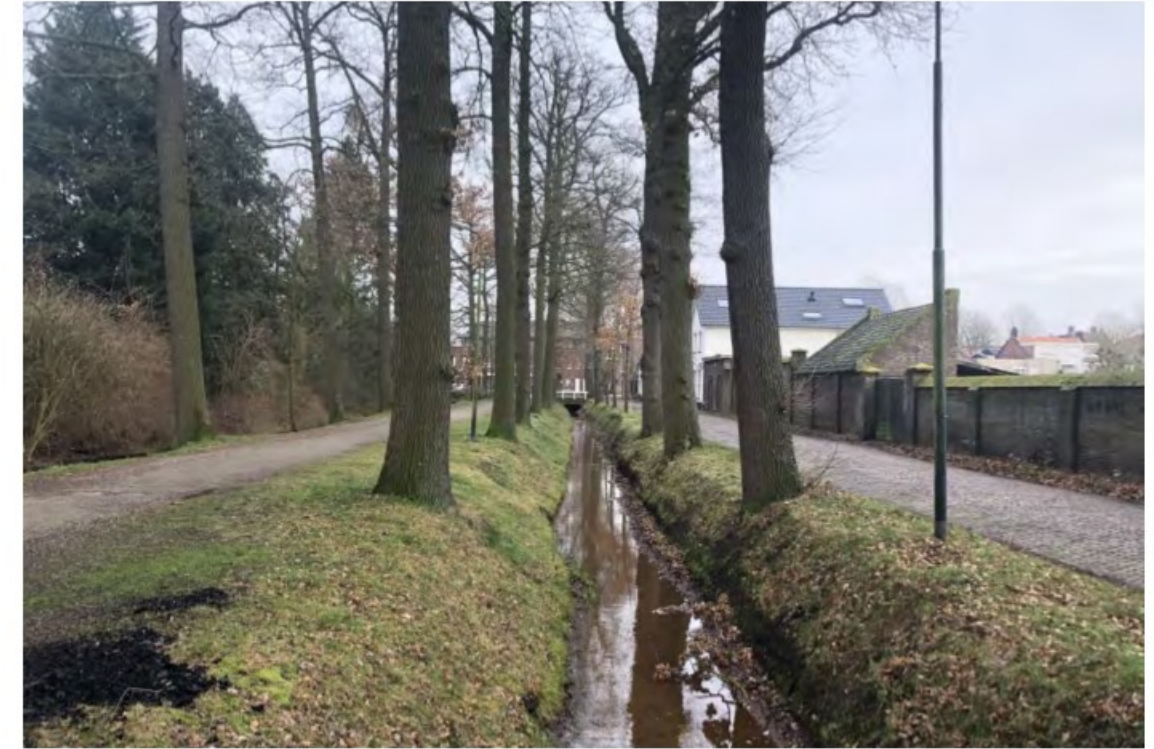
De ommuurde tuin is gelegen aan de waterloop De Rips met daarlangs de Kasteellaan (links) en de Heilige-Geestlaan (rechts).

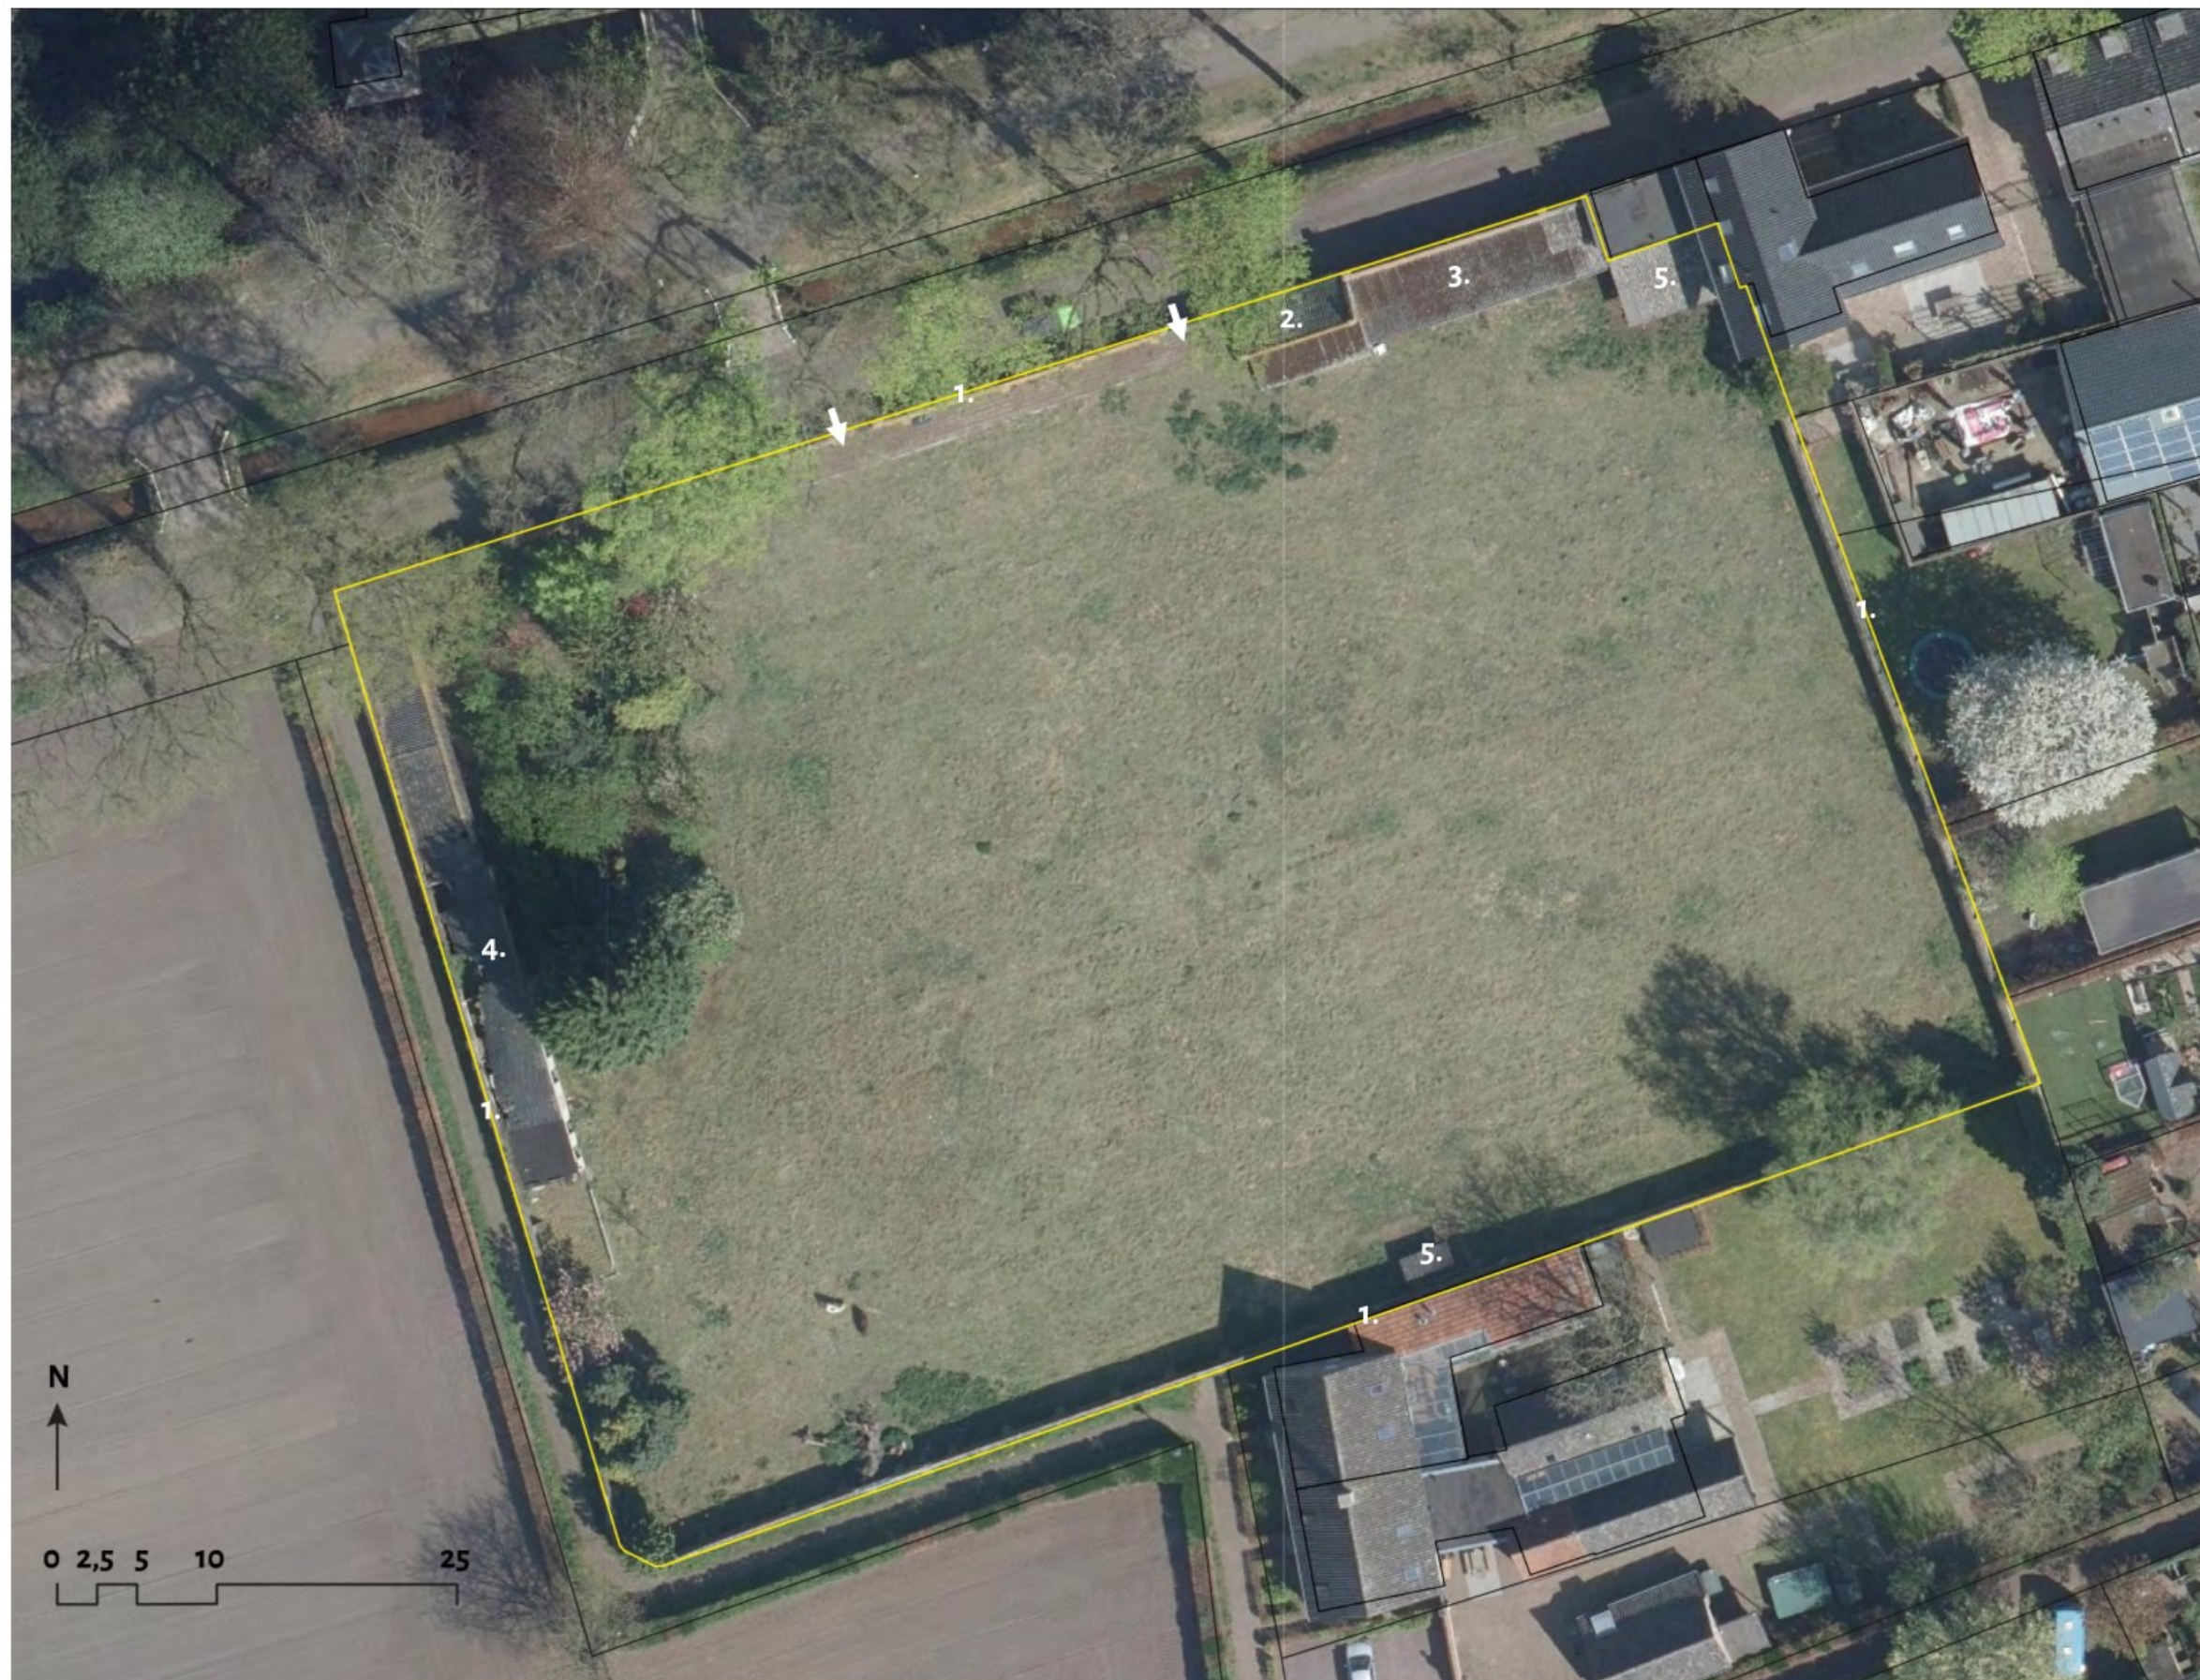
Luchtfoto en kadastrale kaart van de ommuurde moestuin in de actuele situatie.

De begrenzing van het plangebied is aangegeven met geel: ca. buitenzijde ommuring. De kadastrale perceelgrenzen en -panden zijn aangegeven met zwarte contouren. De bestaande doorgangen in de muur zijn aangegeven met witte pijlen.

De volgende bouwwerken zijn aangegeven:

1. tuinmuur
2. resten orangerie
3. resten muurkas
4. resten werkschuren
5. overige overkappingen en dierenverblijven

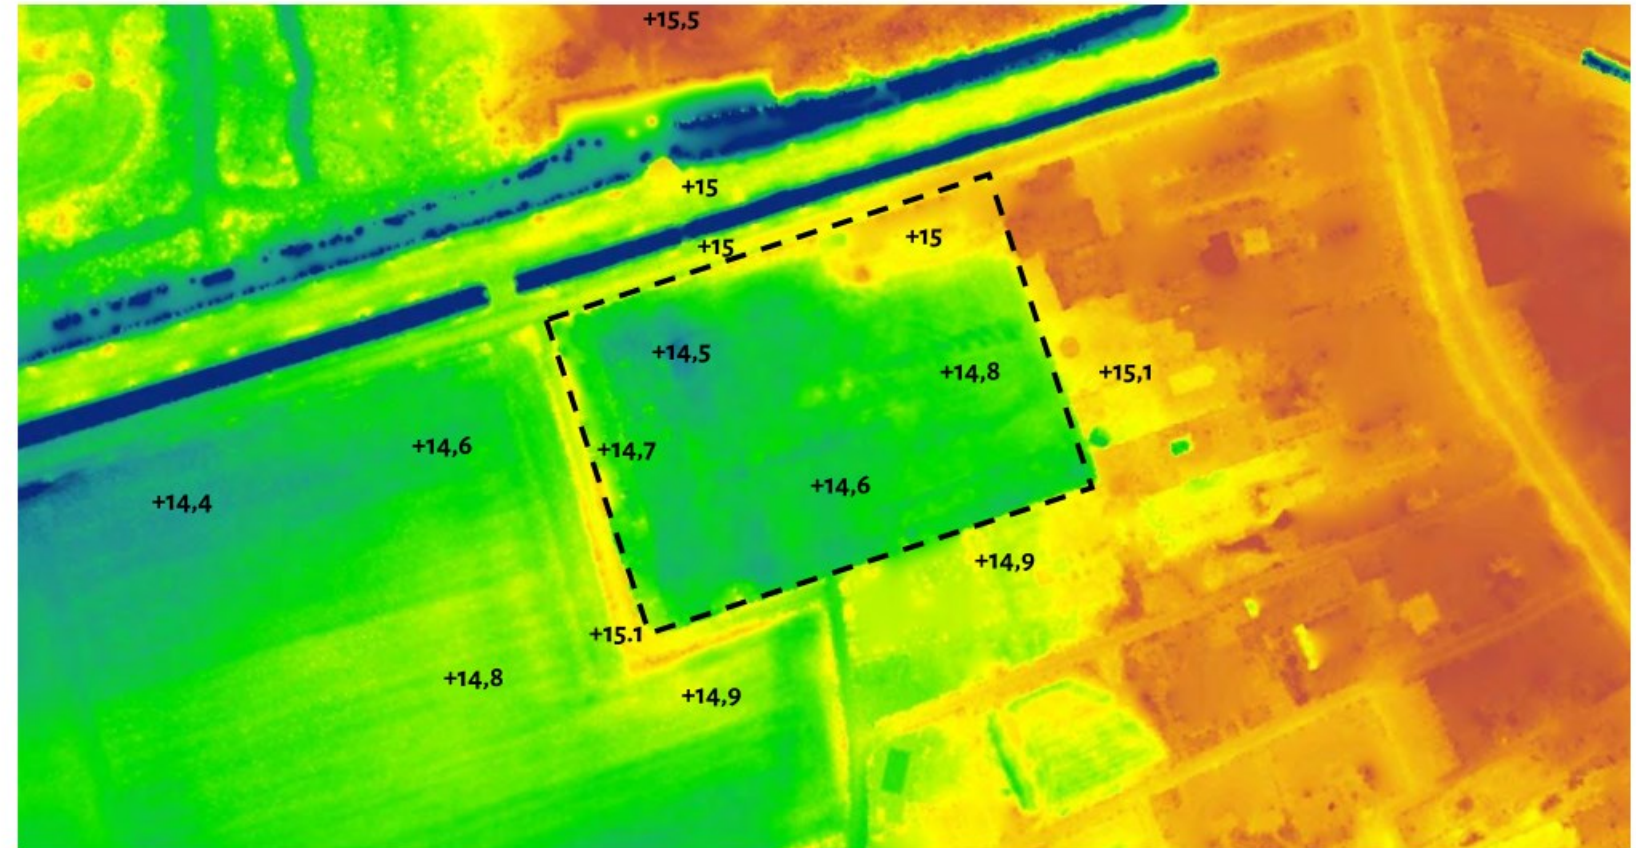
Hoogtekaart van de ommuurde moestuin en de omgeving. De actuele hoogtepelen zijn globaal weergegeven in meter + NAP.  
AHN3

Het terrein binnen de ommuring is nagenoeg vlak en licht aflopend richting het westen. Van ca. 14,9m +NAP naar ca. 14,5m +NAP. Het Schoorswinkelpad buiten de ommuring ligt ca. 40cm hoger dan de moestuin (ca. 15m). De reden van ophoging is onbekend. Op de hoogtekaart (AHN3) zijn de gedempte archeologische proefsleuven zichtbaar.

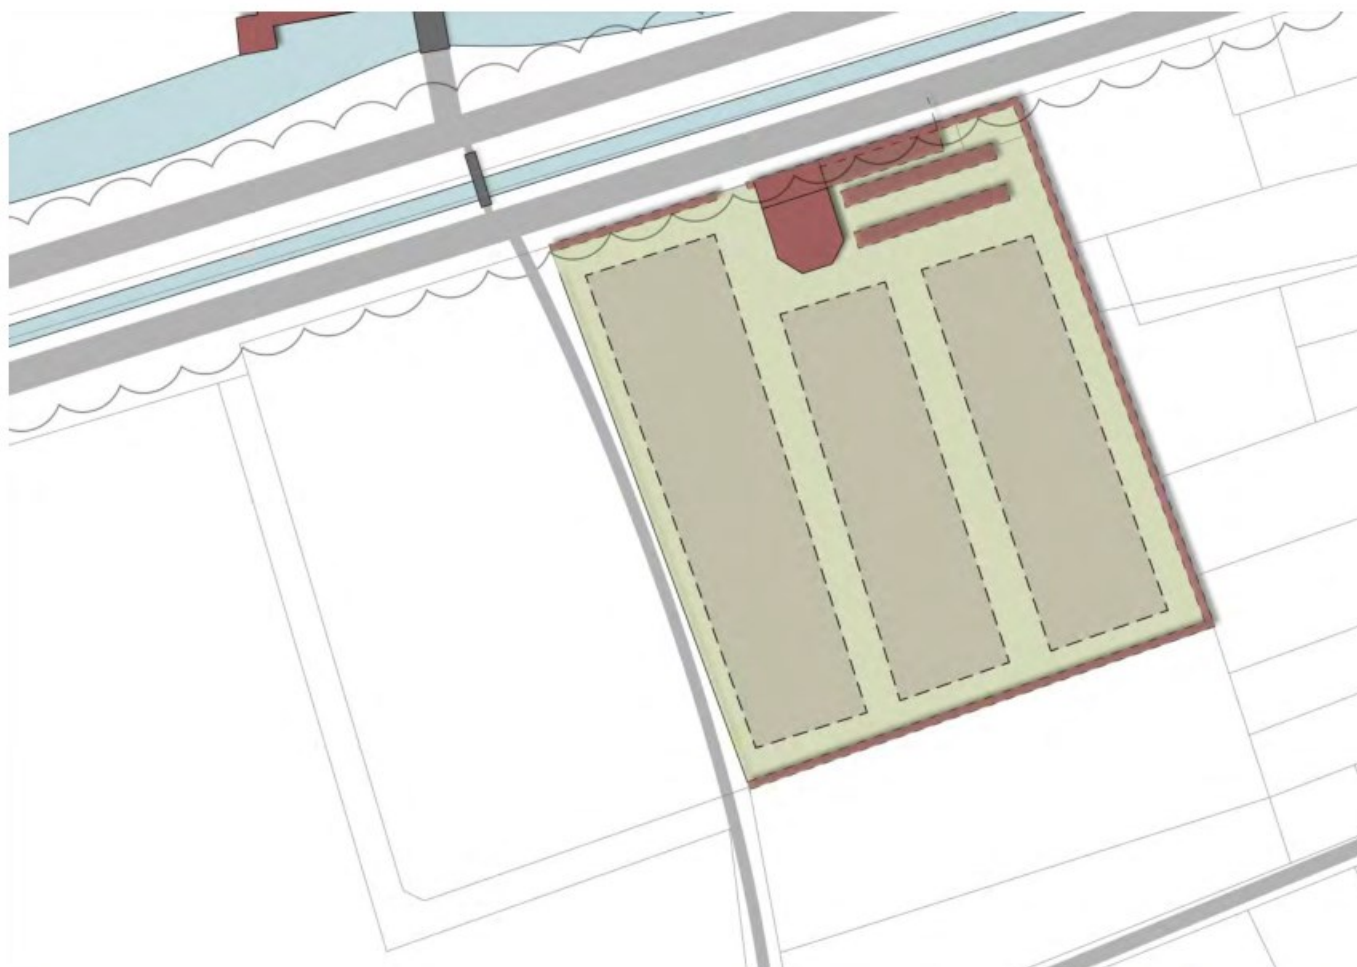
Reconstructie moestuin fase 1: aanleg moestuin en bouw orangerie door het echtpaar [redacted] (1869-1881). De huidige kadastrale percelen zijn met lichtgrijze lijnen weergegeven. De tuinmuur en muurkas zijn met gestreepte contouren weergegeven, want onduidelijk is of deze in één campagne samen met de orangerie zijn gebouwd.  
Stichting In Arcadië, 2020
