# Kasteel Gemert

Herontwikkeling Ommuurde tuin

Deel I: Tuinhistorisch onderzoek en waardestelling

Deel II: Ontwerp herontwikkeling en groenplan

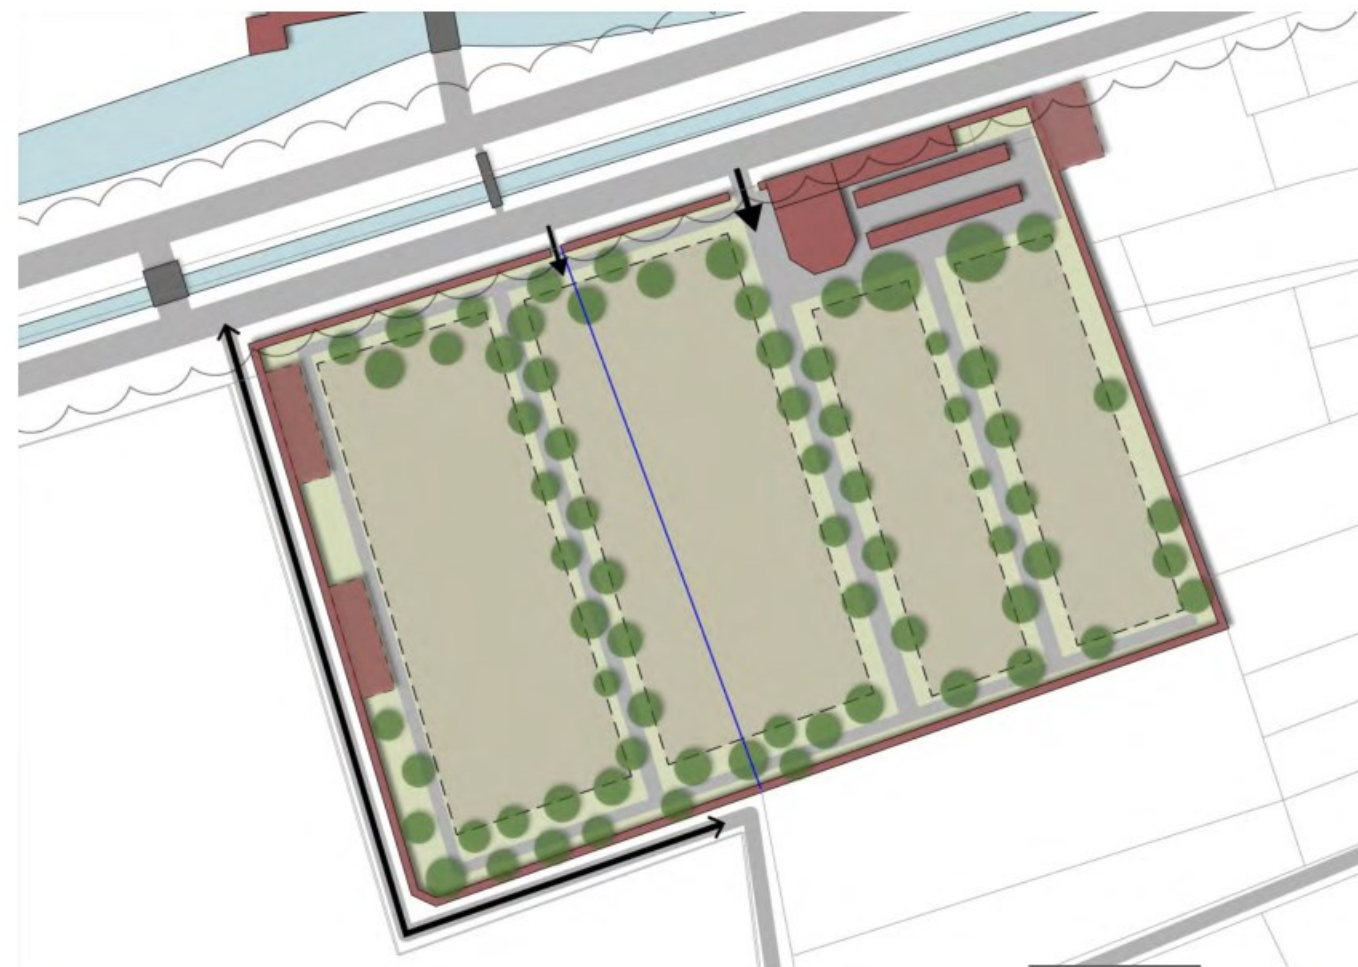
Reconstructie ommuurde moestuin fase 2: uitbreiding moestuin en ommuring door het echtpaar [redacted] (1869-1881). De inrichting met teeltvakken, paden en fruitbomen is gebaseerd op (lucht)foto's uit de jaren '30-'50 van de 20<sup>e</sup> eeuw. De blauwe lijn geeft de oorspronkelijke perceelgrens aan.  
Stichting In Arcadië, 2020.

De huidige ommuurde moestuin is tussen 1869 en 1879 door het echtpaar [REDACTED] aangelegd en vergroot als onderdeel van een ingrijpende totaalrenovatie van het gehele complex. Omdat de nutstuinen in de directe omgeving van het kasteel werden opgeheven vanwege de aanleg van de parkaanleg in landschapsstijl, werd het gebruik van de tuin in het Schoorswinkel geïntensiveerd. De tuin werd ingericht als de officiële moestuin van het kasteelcomplex. Eerst werd de bestaande tuin (het oostelijk deel van de huidige tuin) heringericht, met drie rechthoekige teeltvakken en een nieuwe grote glazen oranjerie. Na de vergroting van de tuin in 1874 bestond het geheel uit vier beplantingsvakken (twee grote en twee kleine) een oranjerie en mogelijk ook de muurkas. Het geheel is daarna ommuurd. Onduidelijk is of de tuinmuur in één campagne samen met de oranjerie en muurkas is gebouwd, mogelijk zijn hierbij ook twee bouwfasen geweest. Bij het historisch onderzoek zijn daarvoor geen aanwijzingen gevonden. Bouwkundig onderzoek zou dit kunnen uitwijzen.

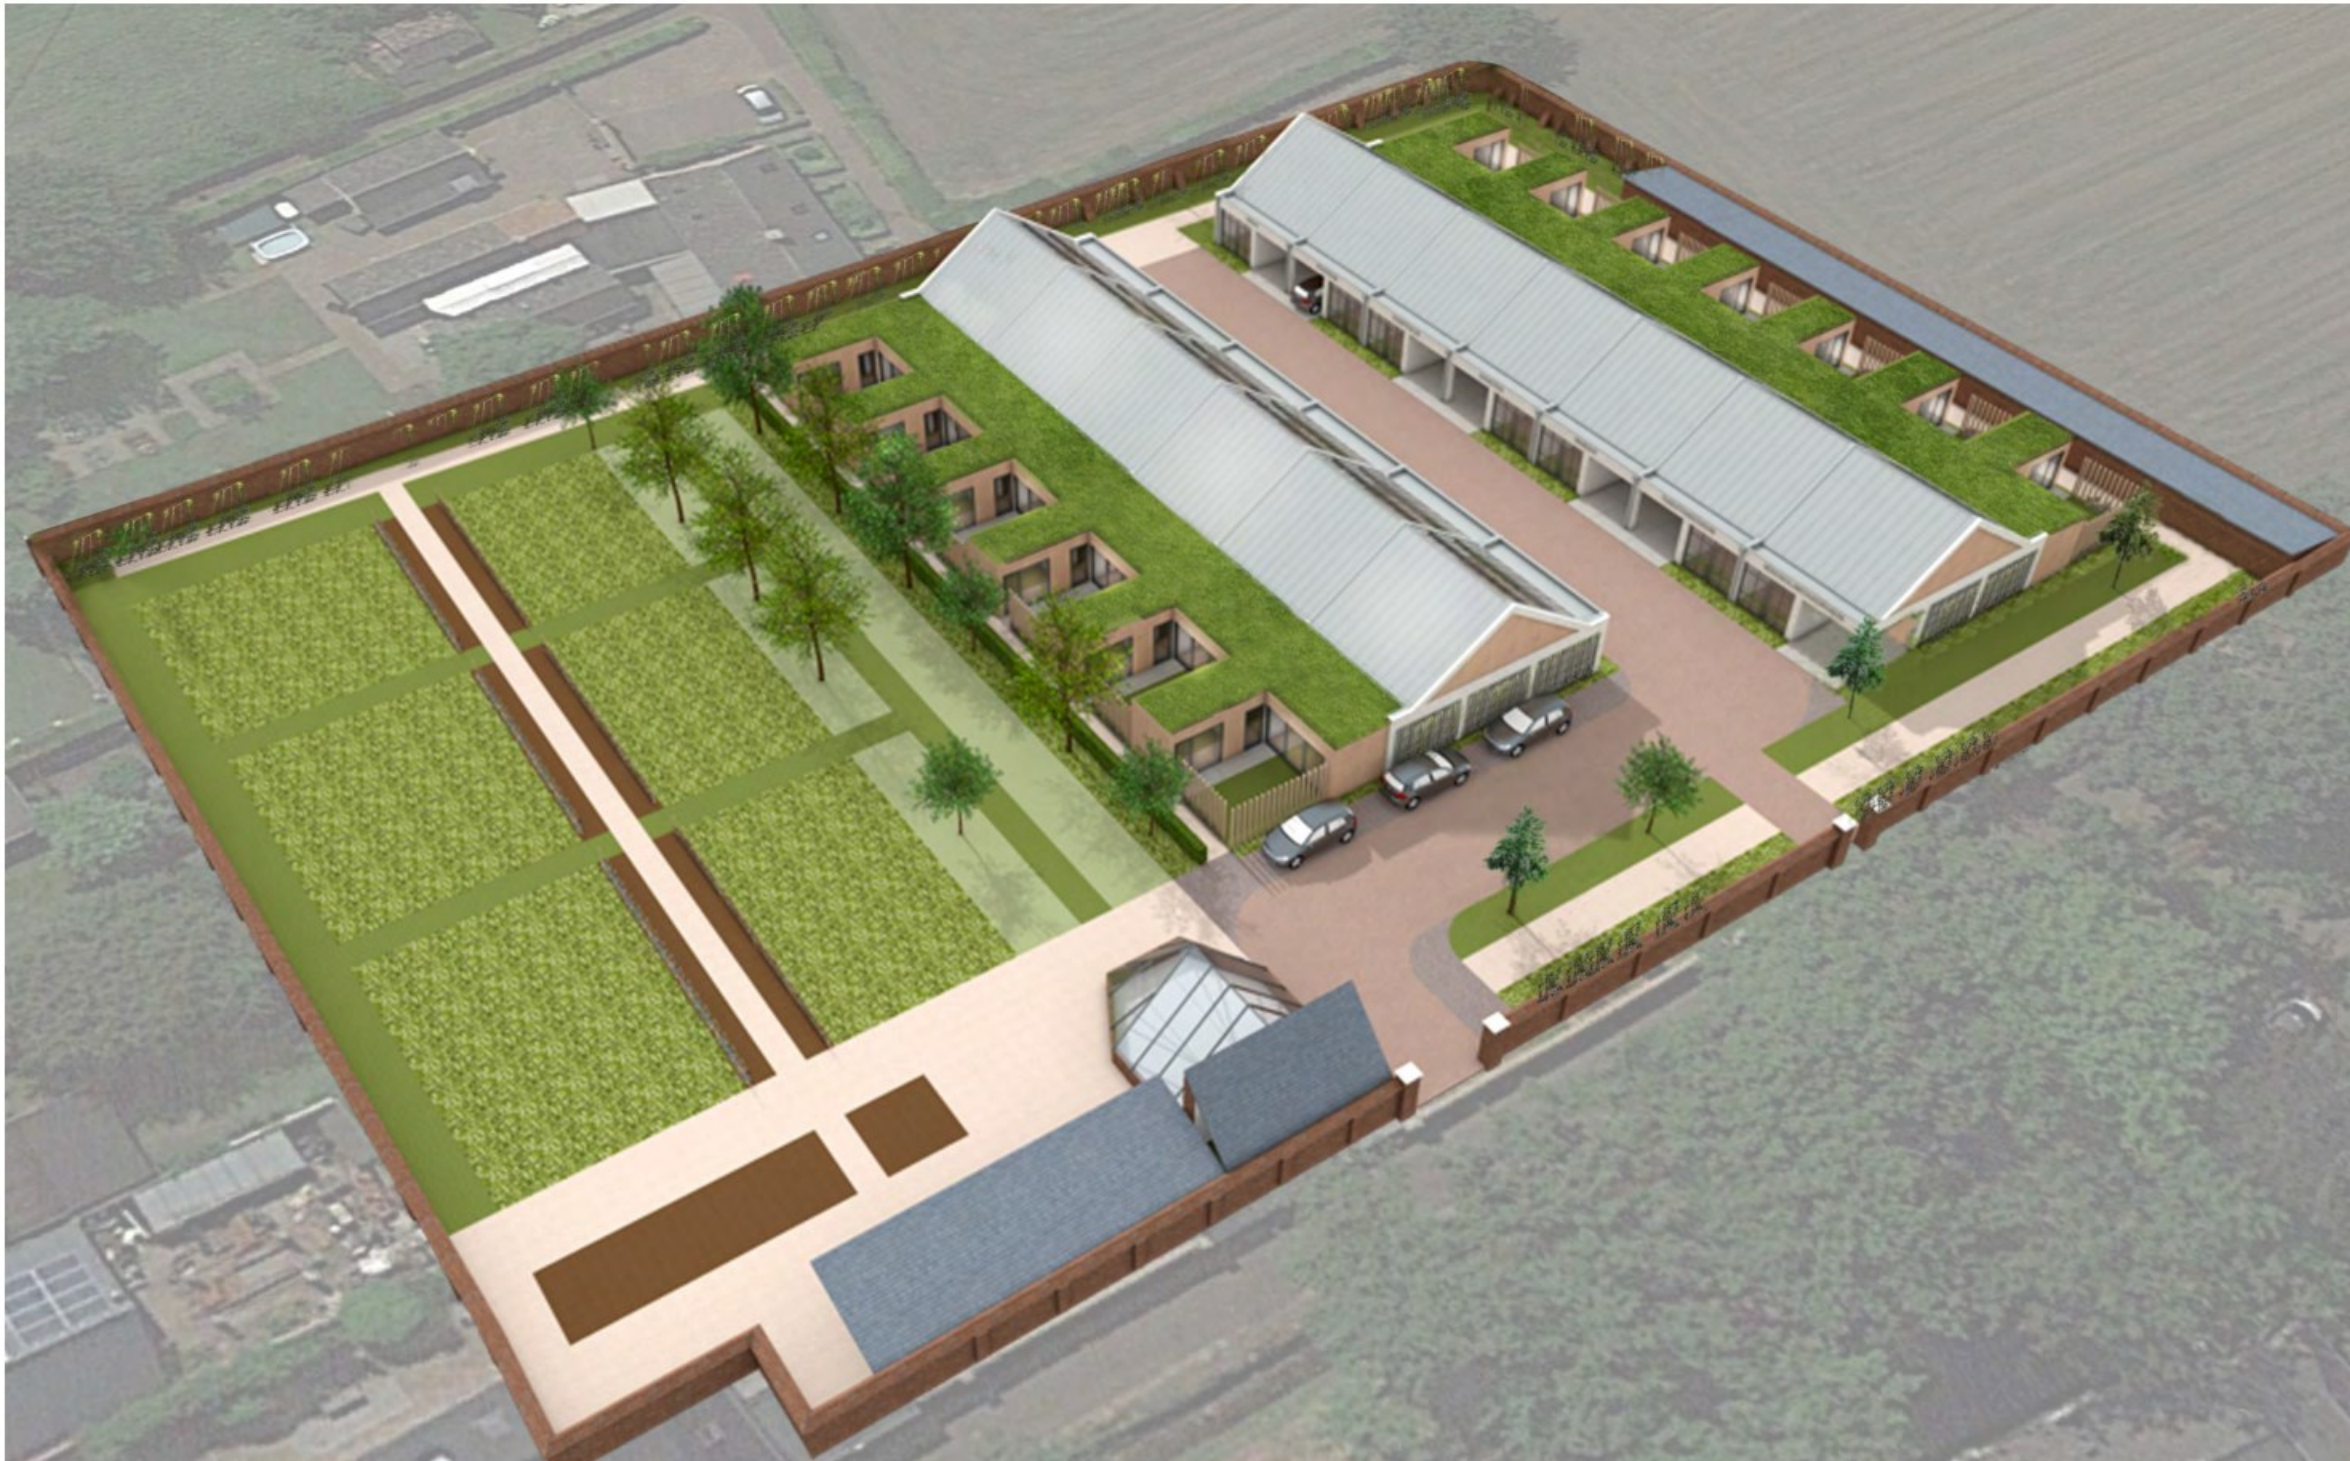
Vogelvlucht impressie van de ommuurde moestuin.

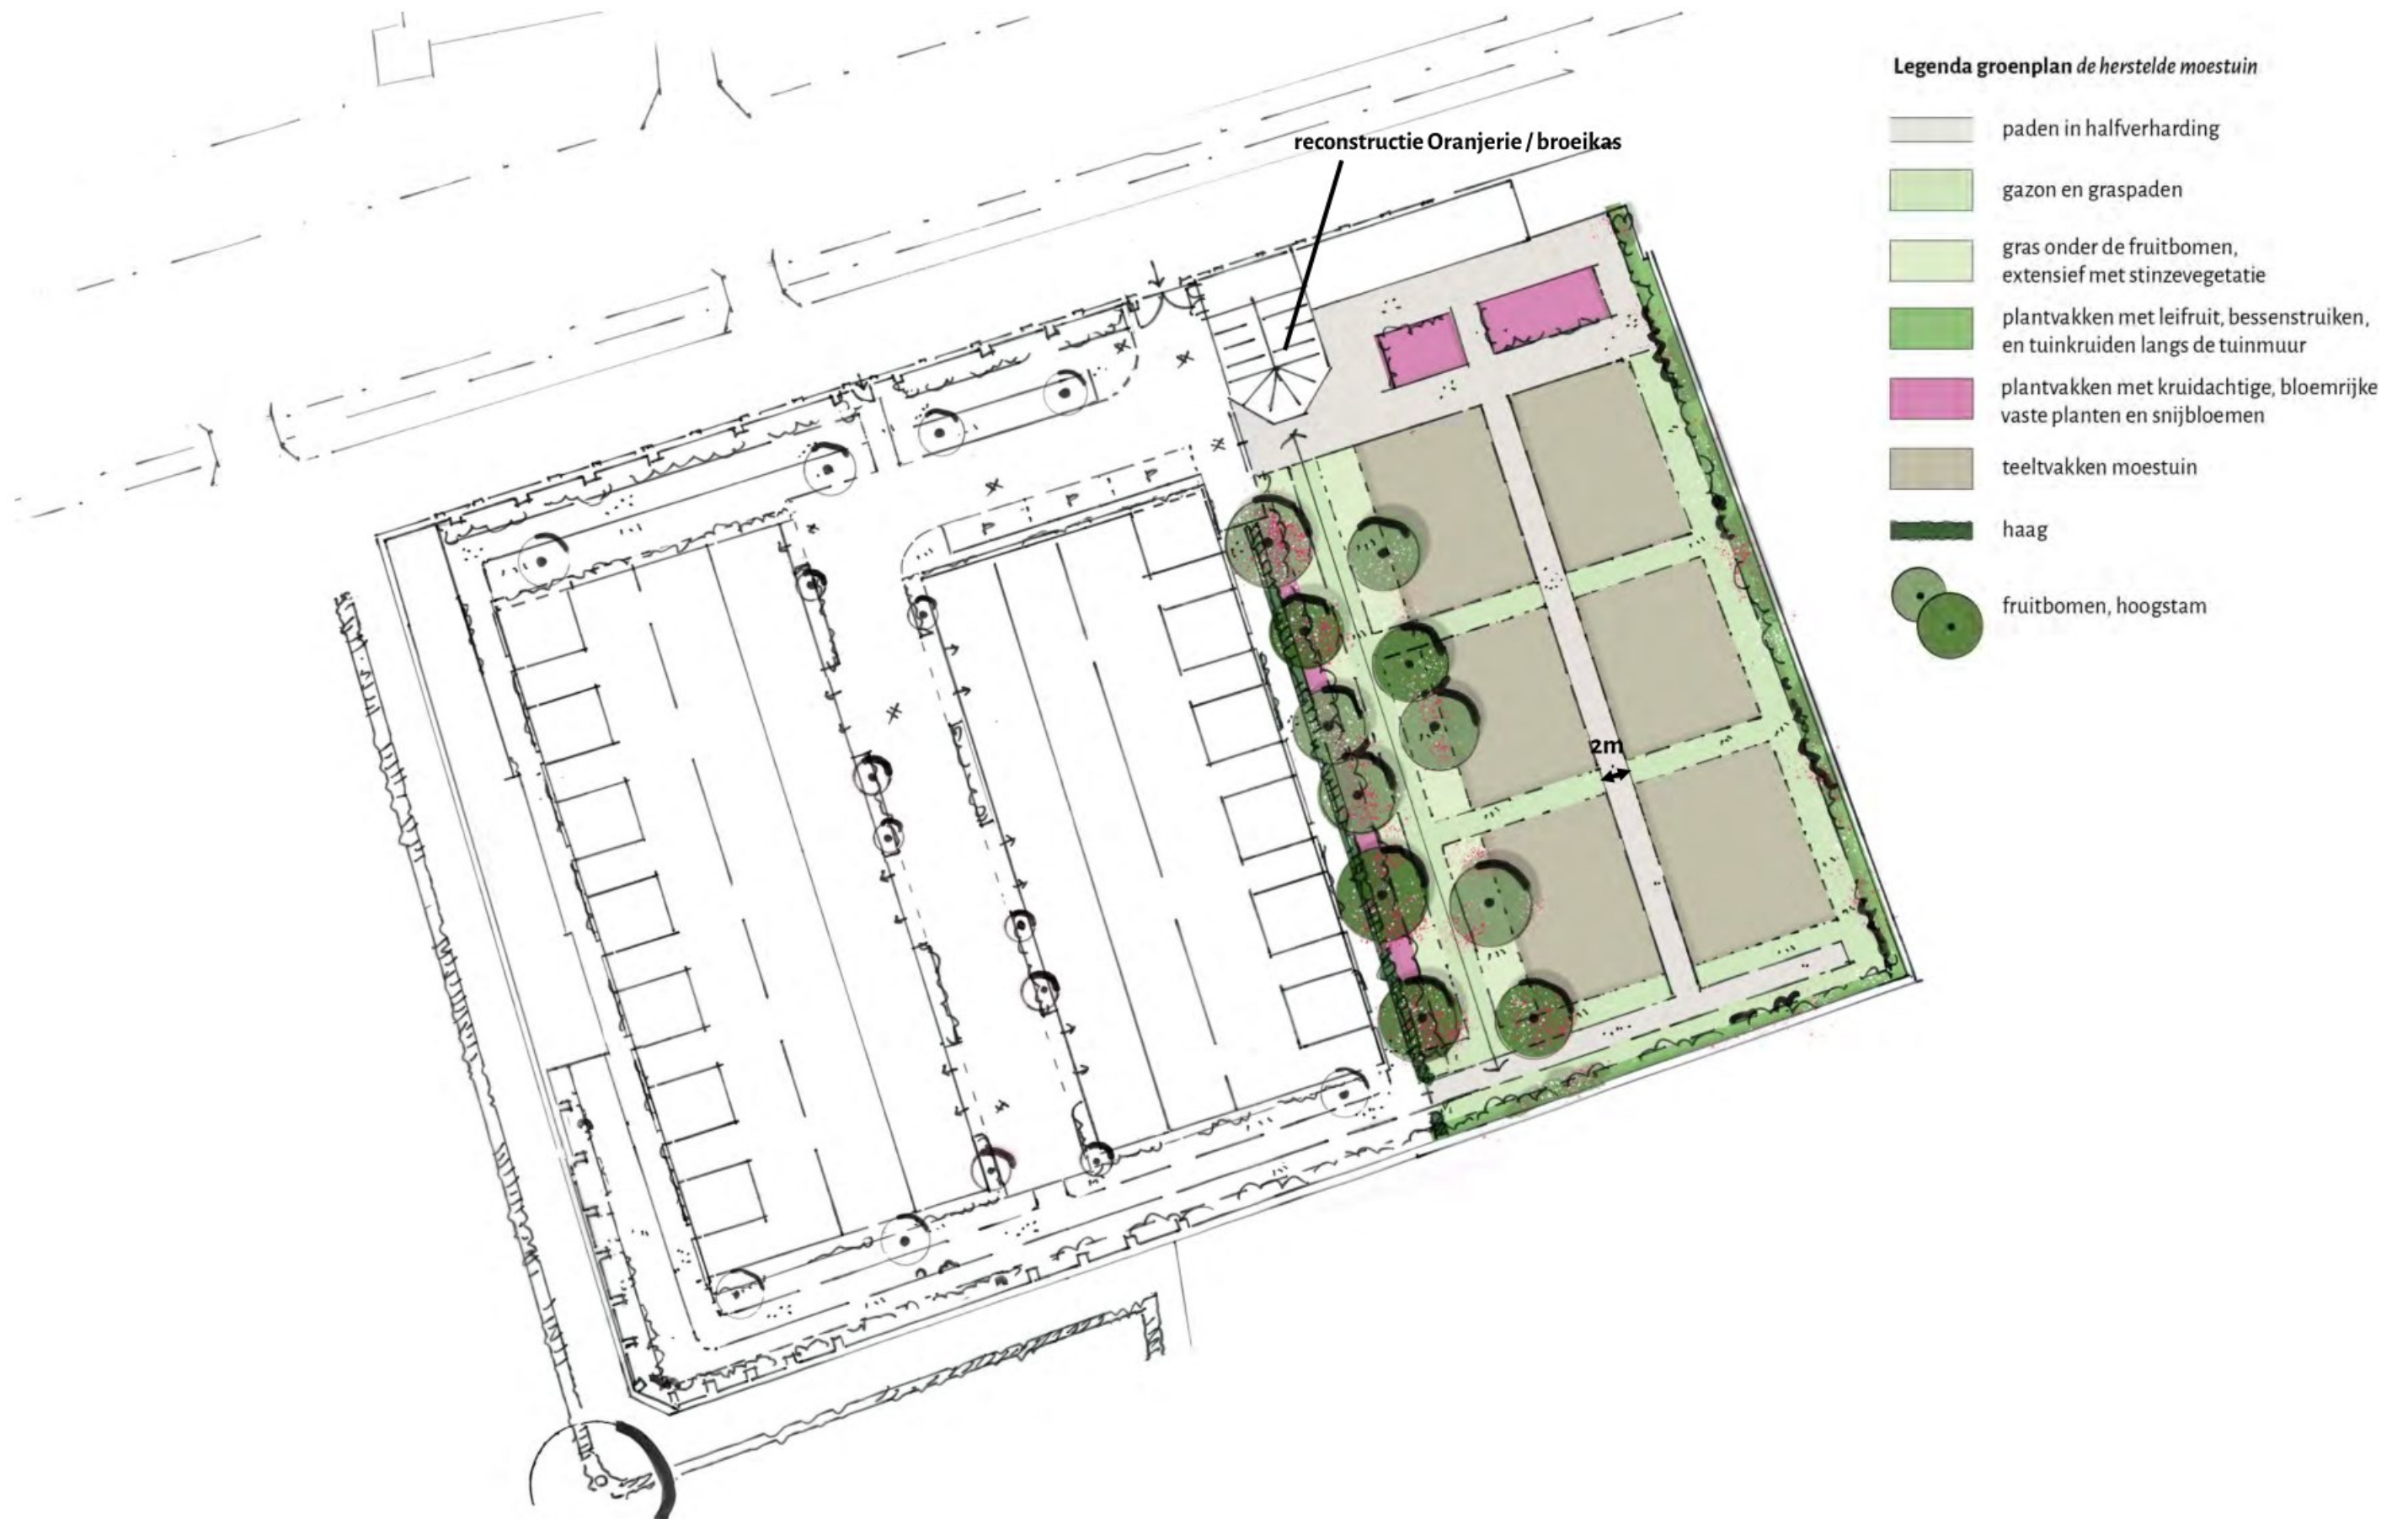
De inrichting van de ommuurde tuin wordt hierna uitgewerkt in drie onderdelen:

1. Moestuin;
2. Woongebied - rondgaand pad met beplantingsvakken langs de tuinmuur;
3. Woongebied - middenpad en de kruidenborders langs de gevels.

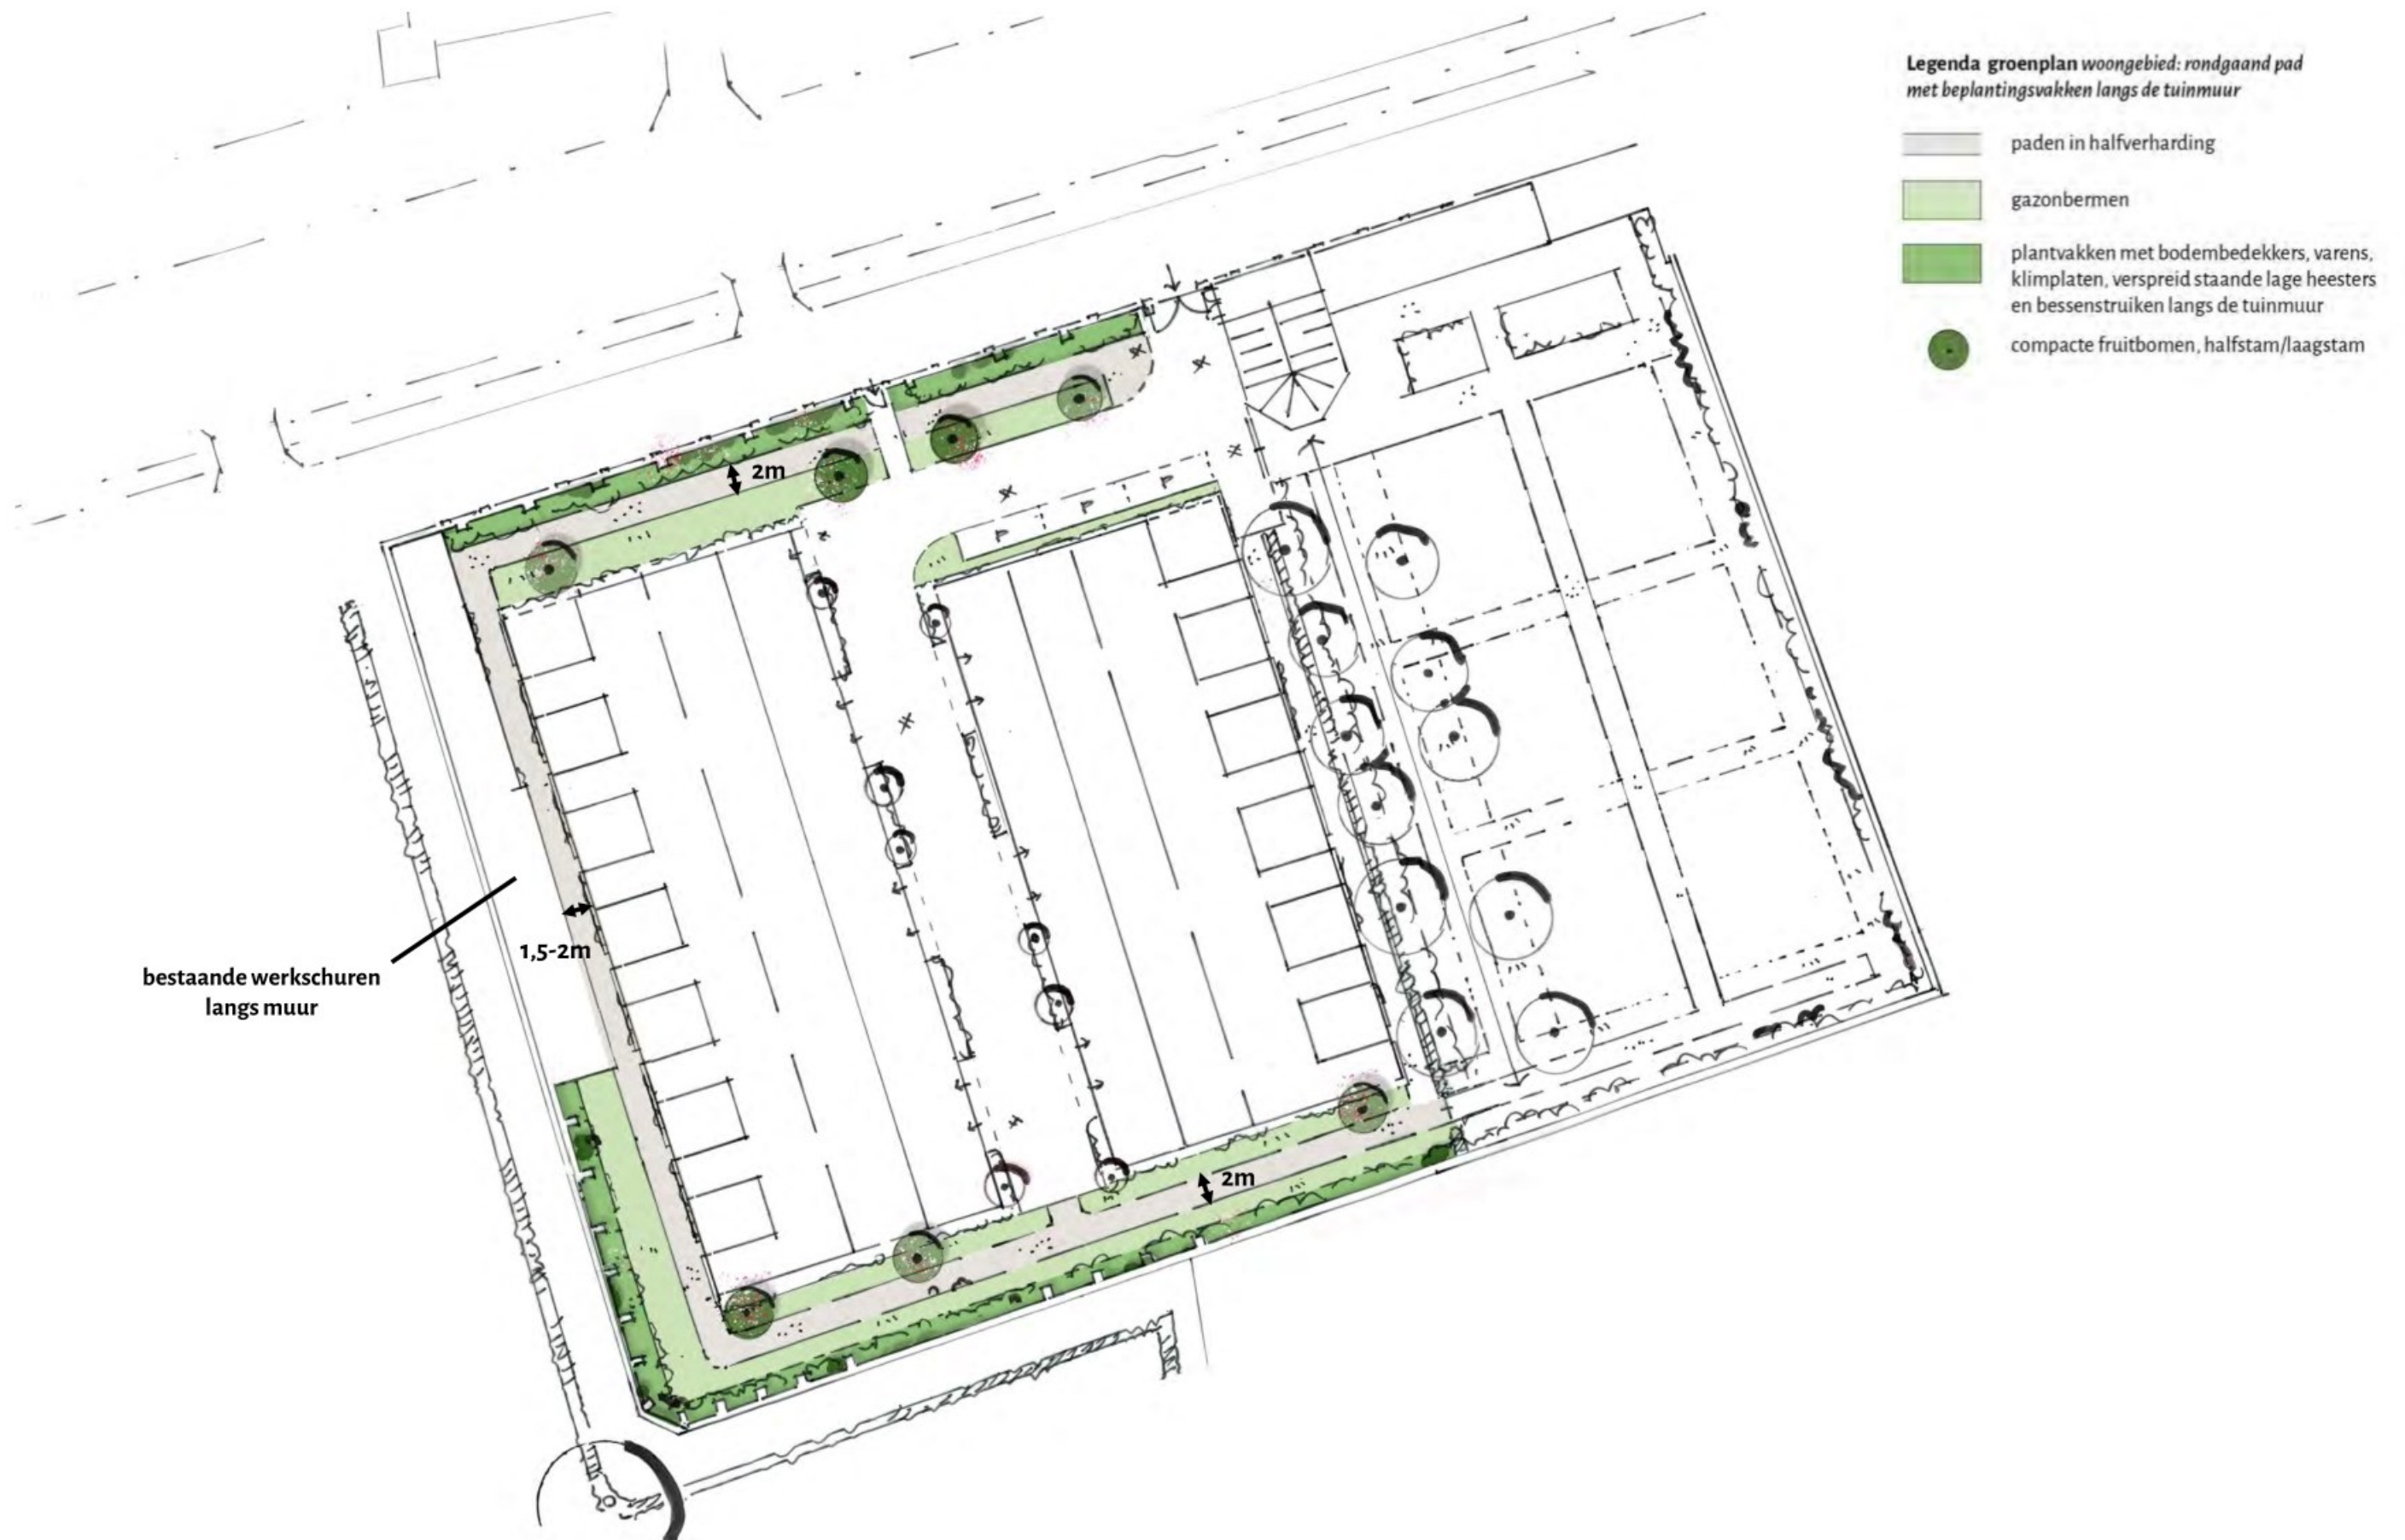
De twee oostelijke vakken worden, in combinatie met de restauratie van de orangerie, opnieuw ingericht als functionele moestuin met boomgaard. De inrichting en uitstraling van de moestuin is gebaseerd op de historische plattegrond met een hiërarchische indeling van dwarspaden: de meest intensief belopen paden in halfverharding, de secundaire paden als graspaden en de paadjes tussen de moesbedden van aangestampte aarde. Vanaf het middenpad (in halfverharding, 2m breed) is er zicht over de moestuin en zicht op het kasteelcomplex. Rond de te restaureren orangerie en muurkas/werkschuur komt een werkplein in halfverharding. Aan de voet van de tuinmuur wordt een gazonpad aangelegd.

- De 6 teeltvakken bieden een optimale indeling en maatvoering voor vollegronds groenteteelt via een teeltwisselsysteem. Deze teeltwijze in langgerekte moesbedden wordt gecombineerd met (lei-)fruitteelt en de kweek van (keuken)kruiden, als referentie naar de oorspronkelijke teeltwijzen in historische kasteelmoestuinen, zoals ook op Gemert plaatsvond;

- Rondom een zone van gazon of graspaden. Deze grasbanden en de dwarspaden geven een rustige uitstraling, maar zijn ook functionele routes voor het tuinieren. Spijlenpoortjes in de haag als doorzicht vanaf de rondwandeling in het openbaar gebied;

- De paadjes tussen de moesbedden zijn van aangestampte aarde. NB: deze zijn niet weergegeven op het inrichtingskaart, want deze worden jaarlijks opnieuw aangelegd;
