**nader asbestonderzoek Roessel 2 te Bakel**

*Projectnaam* Roessel 2 te Bakel  
*Projectnummer* B2448-NO

*Aantal pagina's* 9 (exclusief bijlagen)  
*Datum* 15 juli 2020

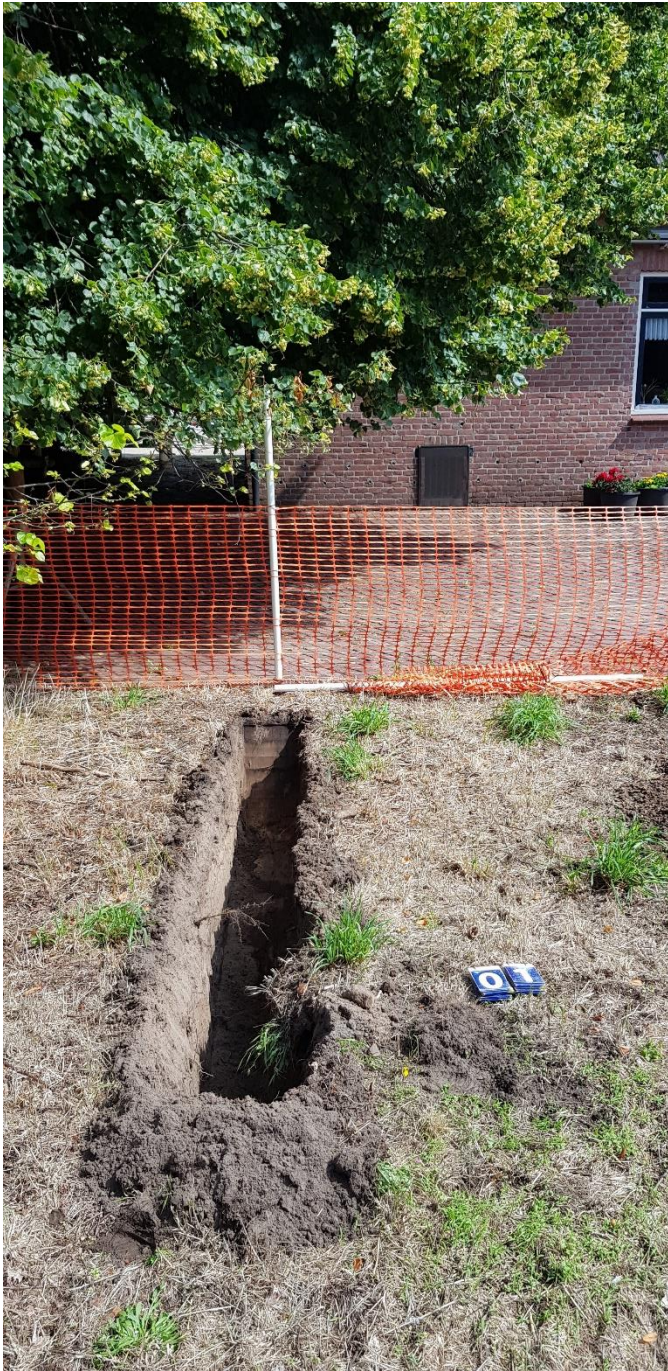
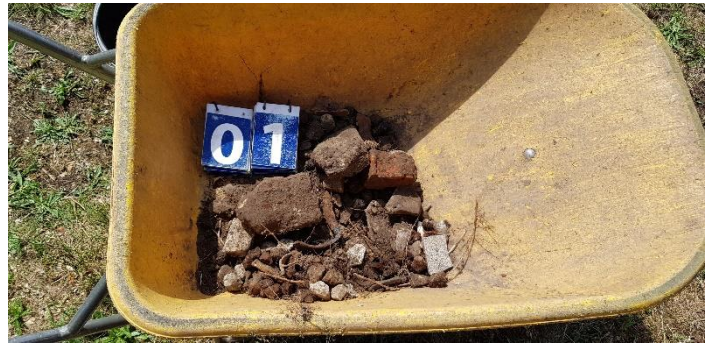
proefsleuf 101: geen fragmenten waargenomen

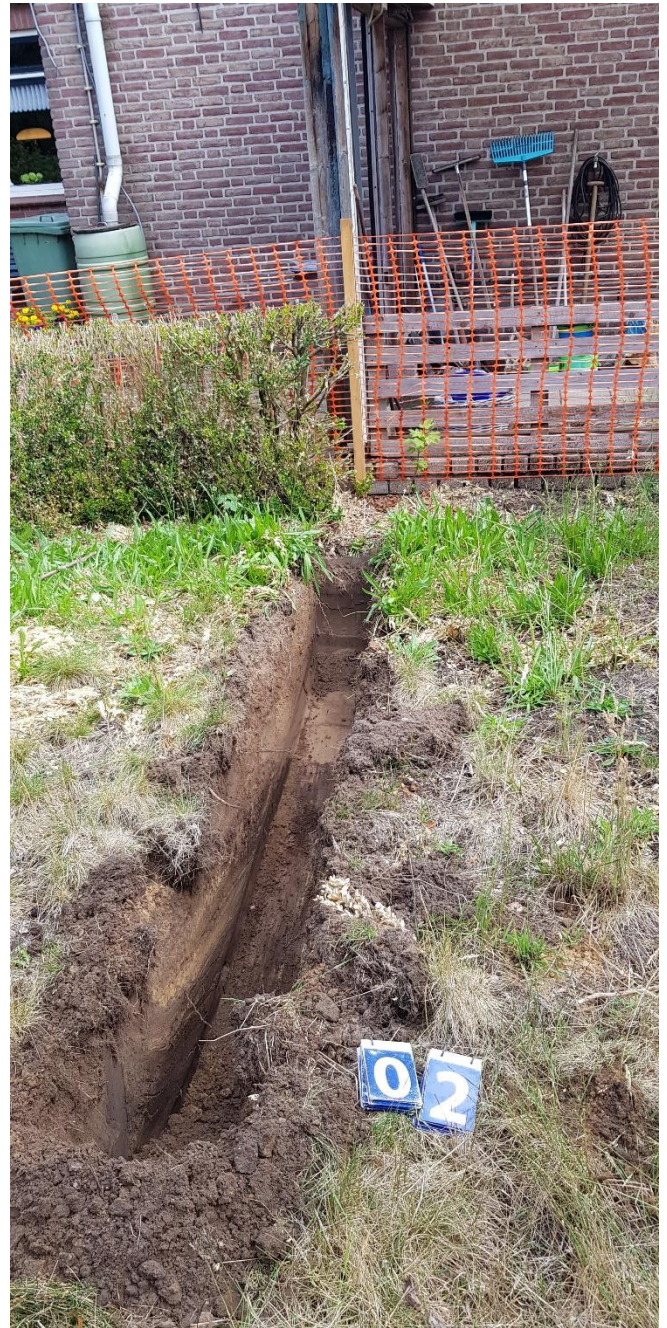
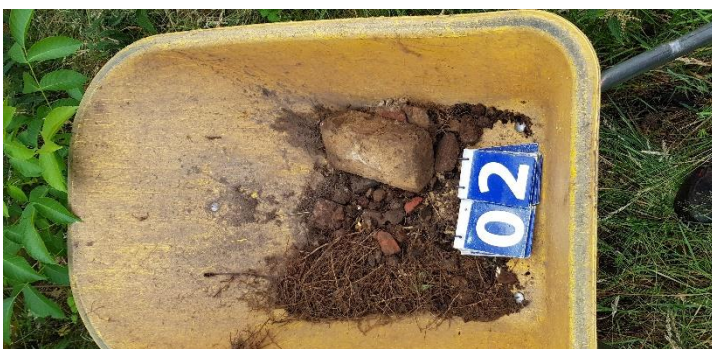
proefsleuf 102: geen fragmenten waargenomen
