VERKENNEND BODEMONDERZOEK
PASTOOR CASTELIJSSTRAAT
TE HANDEL
GEMEENTE GEMERT-BAKEL

Verkendend bodemonderzoek Pastoor Castelijnsstraat te Handel in de gemeente Gemert-Bakel

Opdrachtgever	Gemeente Gemert - Bakel Dhr. A. Rijken Postbus 10.000 5420 DA Gemert
Project	GBA.C5S.NEN
Rapportnummer	14093748
Versienummer	D1
Status	Eindrapportage
Datum	27 oktober 2014
Vestiging	Boxmeer
Opsteller	Ir. E.H.S. van der Lippe
Paraaf

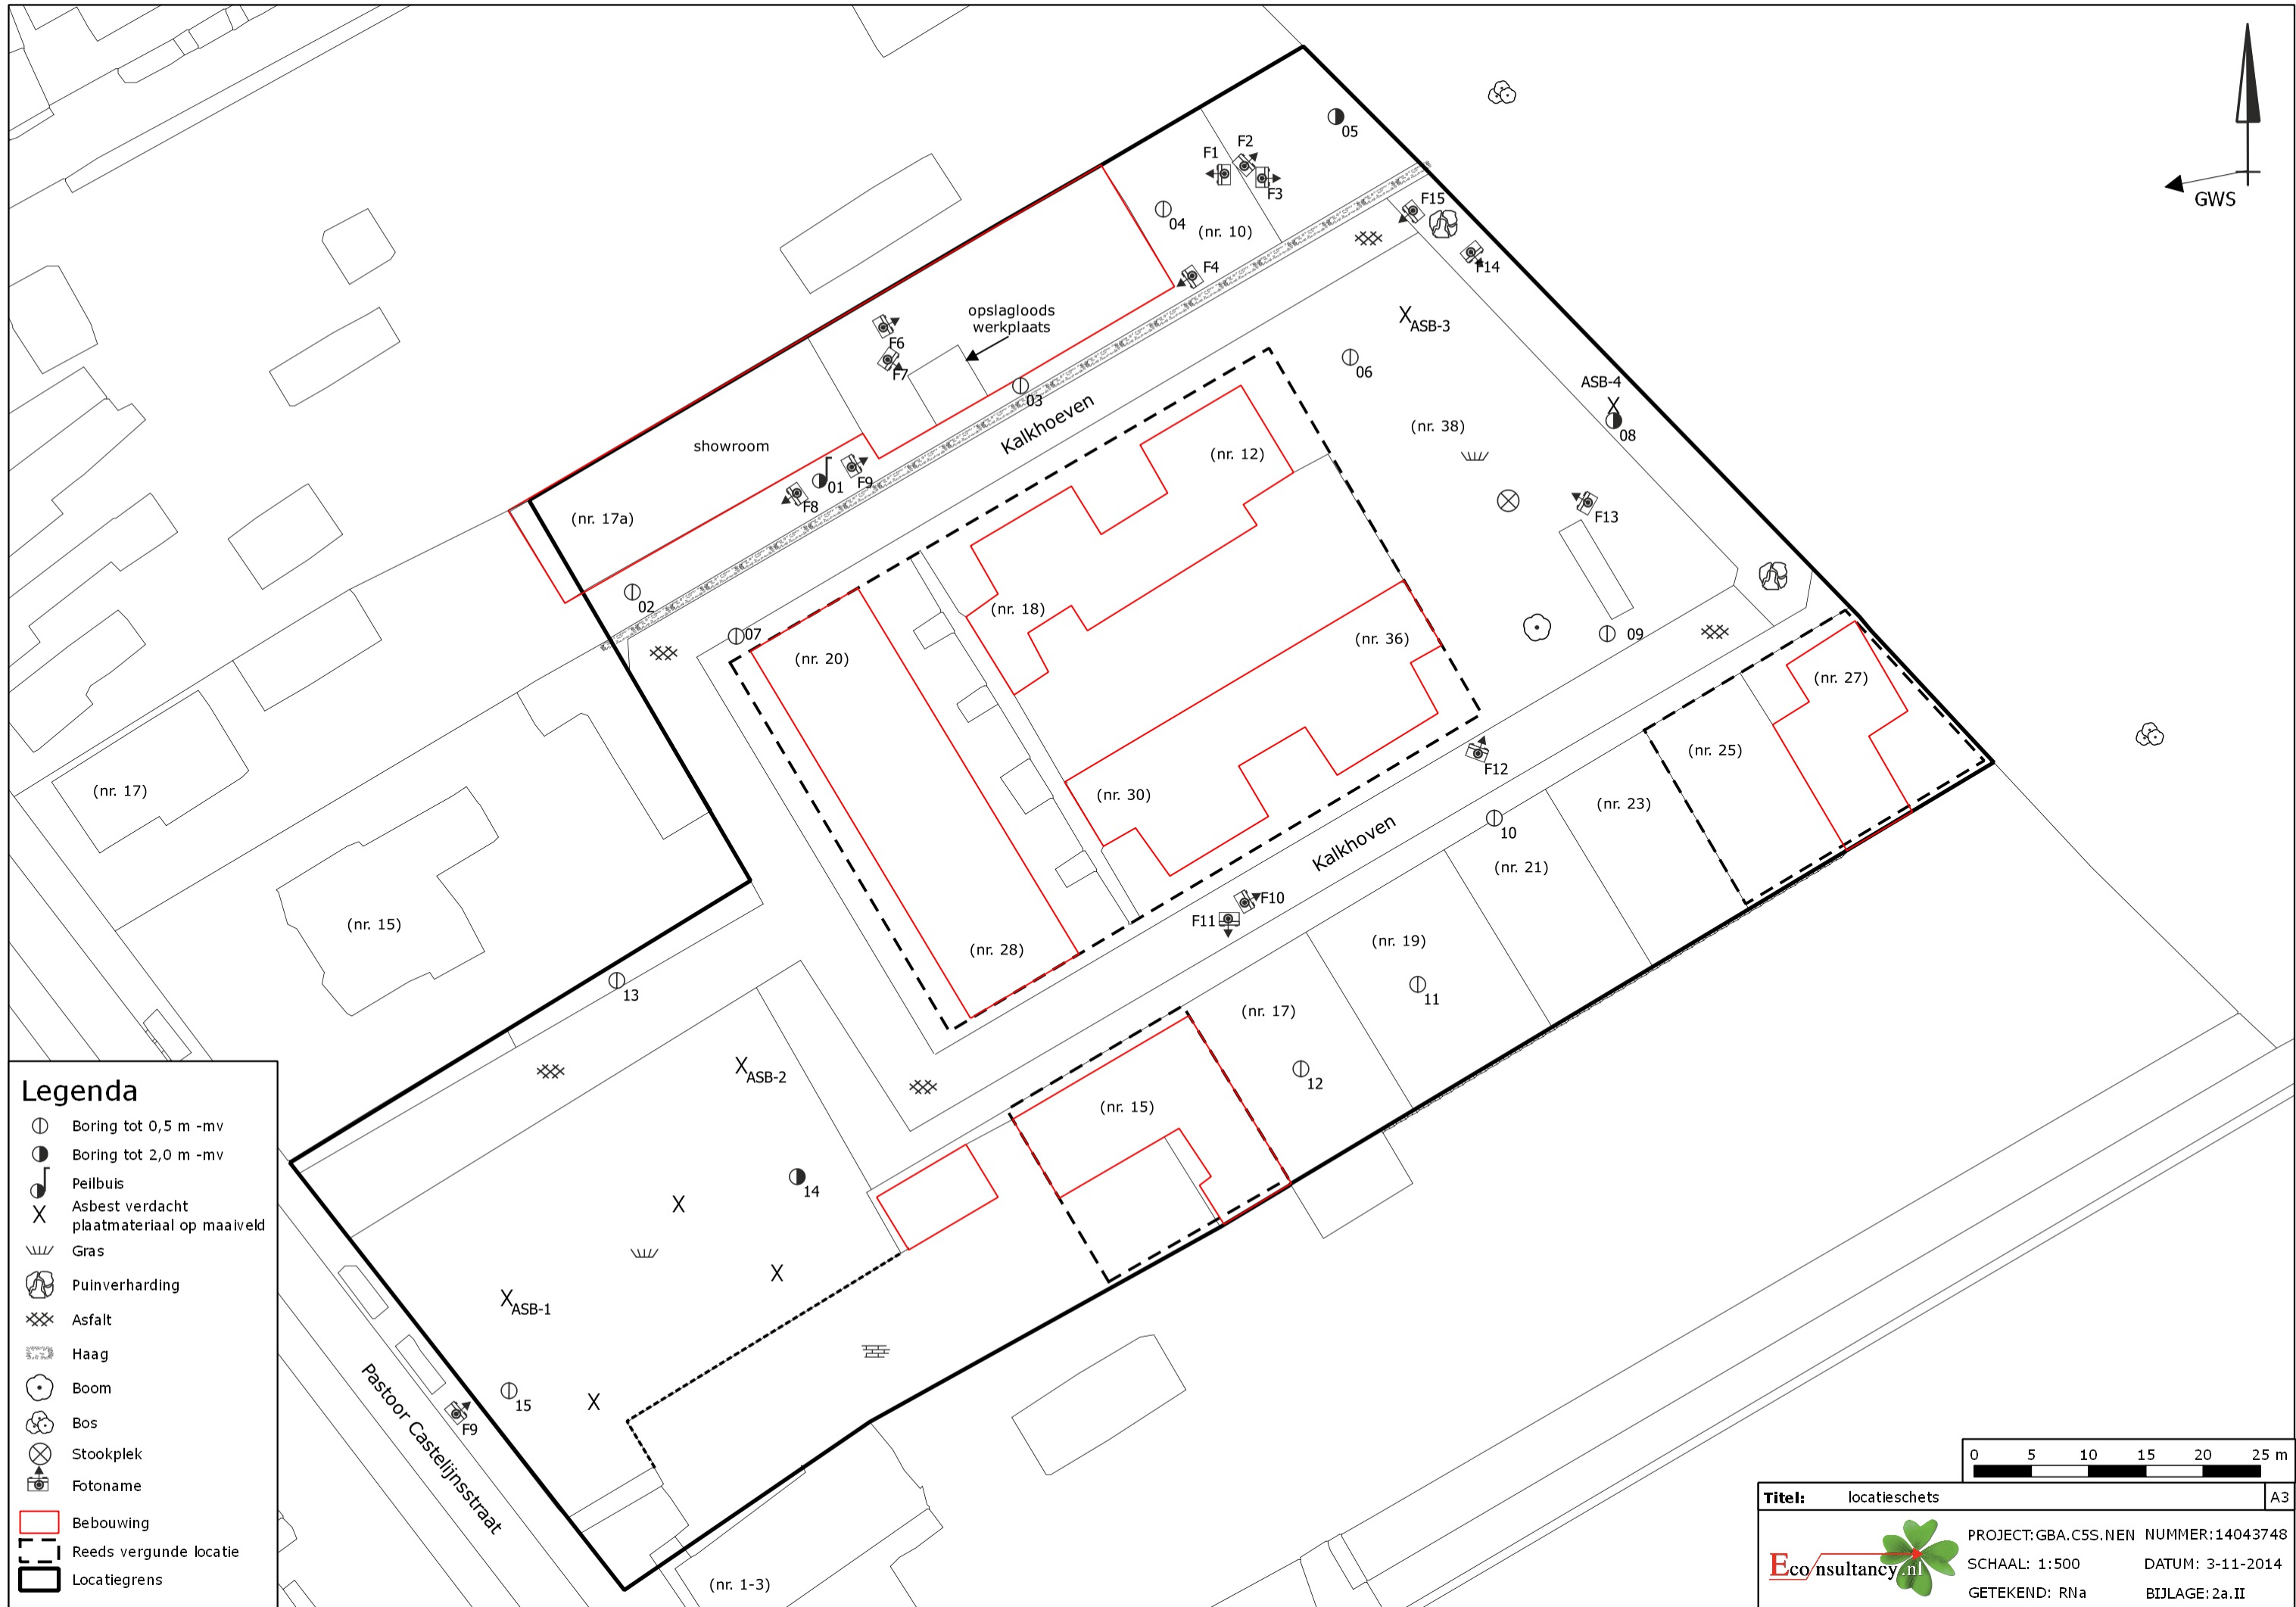
Bijlage 2a.1 locatiegrens voor onderzoeksgebied

In bijlage 2a is de huidige situatie op een locatieschets weergegeven. Bijlage 2b bevat enkele foto's van de onderzoekslocatie.

Op het maaiveld zijn echter wel enkele asbestverdachte materialen waargenomen. Deze materialen zijn bemonsterd en zijn ter analyse aangeboden. In bijlage 4c is het analysecertificaat opgenomen. Tabel II zijn enkele gegevens van de aangetroffen materialen weergegeven. In bijlage 2a zijn de vindplaatsen van het asbestverdacht materiaal weergegeven.
