## Bijlage 1    Situatietekening beoogde situatie

### Situatietekening Berken/Fransenhof Milheeze

### **Milheeze, Berken 9 Gemeente Gemert-Bakel (NB)**

**Milheeze, Berken 9**

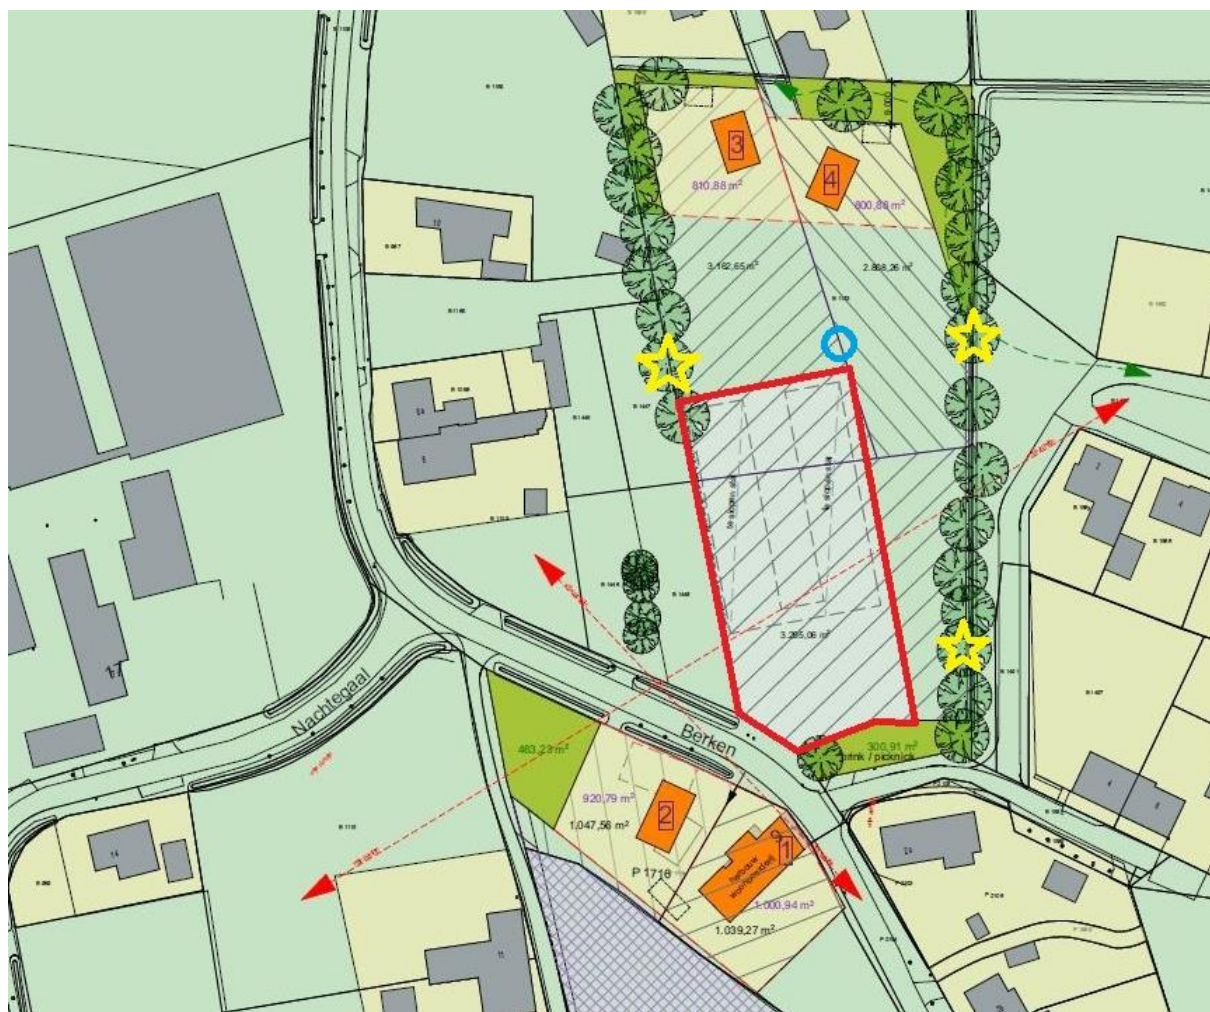
**Figuur 3.1. De voorgenomen inrichting. Bron: Bouwkundig Tekenburo Donkers Relou.**

De vegetatie in het plangebied wordt verwijderd, de meeste bomen op de grens blijven echter behouden. De bestaande bebouwing wordt geheel gesloopt, op de woonboerderij na. Deze wordt herbouwd (gesloopt en herbouwd of gerenoveerd). Daarnaast worden er drie Ruimte voor Ruimte woningen in het plangebied gerealiseerd (zie figuur 3.1). Alle vier de woonlocaties krijgen een woonbestemming. Het overige deel van het plangebied krijgt de bestemming agrarisch. Eén berg met puin (oude bouwmaterialen) blijft behouden (blauwe cirkel in figuur 3.1). Het gedeelte met de stallen en verharding (rood omlijnd in figuur 3.1) wordt ingericht als weiland. Ten slotte worden er drie steenuilennestkasten (gele sterren in figuur 3.1) opgehangen.

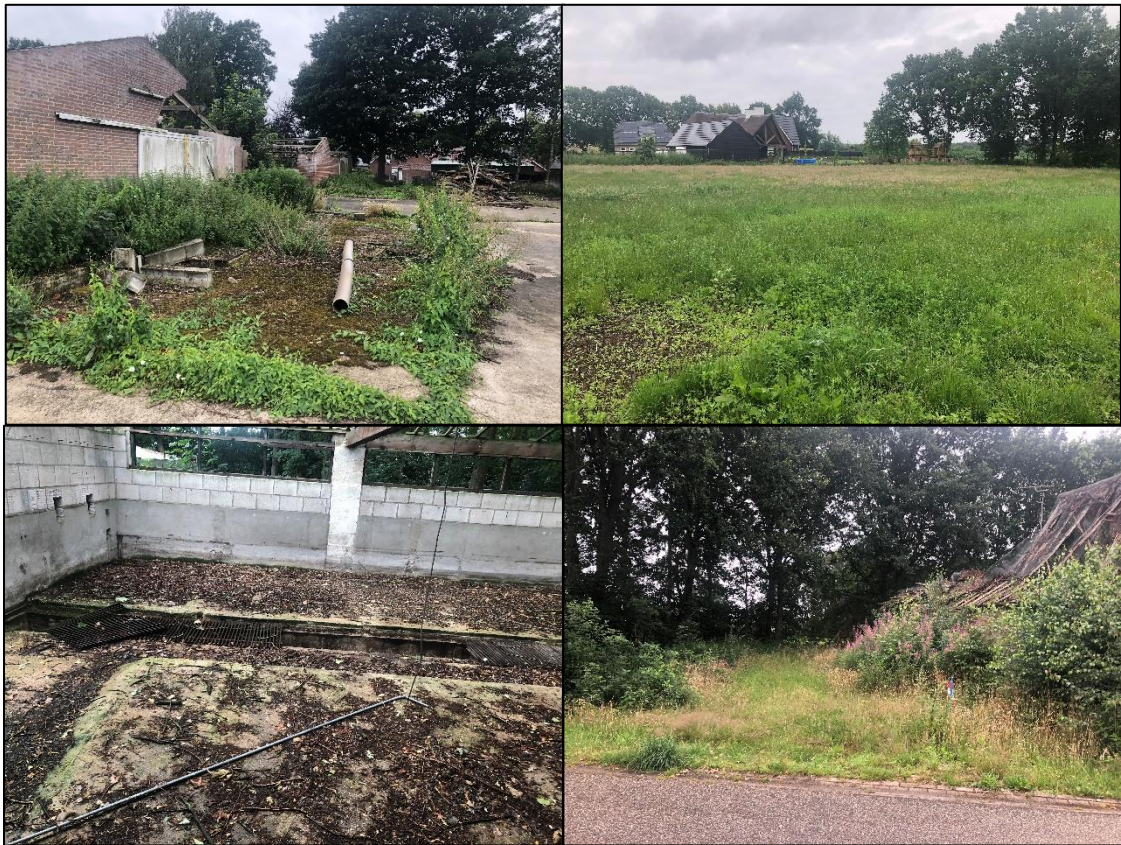
**Figuur 10.** Foto's van het plangebied ten tijde van het veldonderzoek op 08-07-2020. Linksboven het de mestkelders en betonplaat aan de noordzijde van deelgebied 2, rechtsboven het grasland in deelgebied 3. Linksonder een foto van de mestkelder illustratief voor de te slopen stallen. Rechtsonder het begroeide erf ten zuiden van Berken 9. Fotograaf: J. Rap

Foto's van het plangebied zijn weergegeven in figuur 10.

- Tijdens het veldonderzoek is deelgebied 1 overgroeid rondom de vervallen bebouwing. Er zijn geen verschillen in maaiveldhoogte waargenomen op basis waarvan reeds uitspraken gedaan kunnen worden over de archeologische potentie van het gebied. Tussen de begroeiing is een erfverharding van gebroken puin en grind aanwezig.
- In deelgebied 2 is te zien dat de te slopen stallen op een verhoging van circa 30-40 cm liggen ten opzichte van de omgeving. Direct ten noorden van de bebouwing zijn mestkelders afgedekt door betonplaten aanwezig, deze hebben een diepte van circa 100-120 cm. Boring 4 is hierdoor richting het noorden verplaatst en valt nu vlak buiten het plangebied (zie bijlage 7). Ten noorden van de betonplaat ligt tussen het gras veel puin.
- Deelgebied 3 is volledig begroeid met gras. Er zijn hier geen verschillen in maaiveldhoogte waar te nemen.

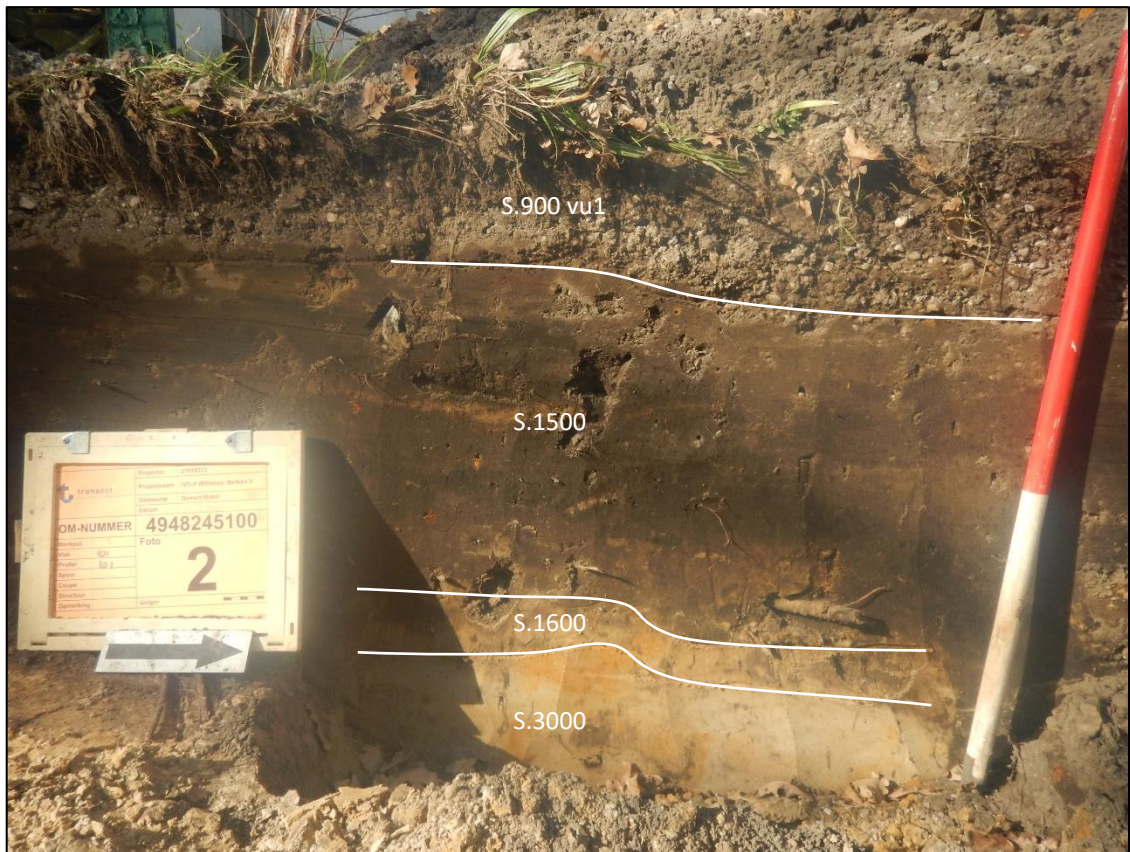
Figuur 3. Profiel 1.1 in werkput 1.

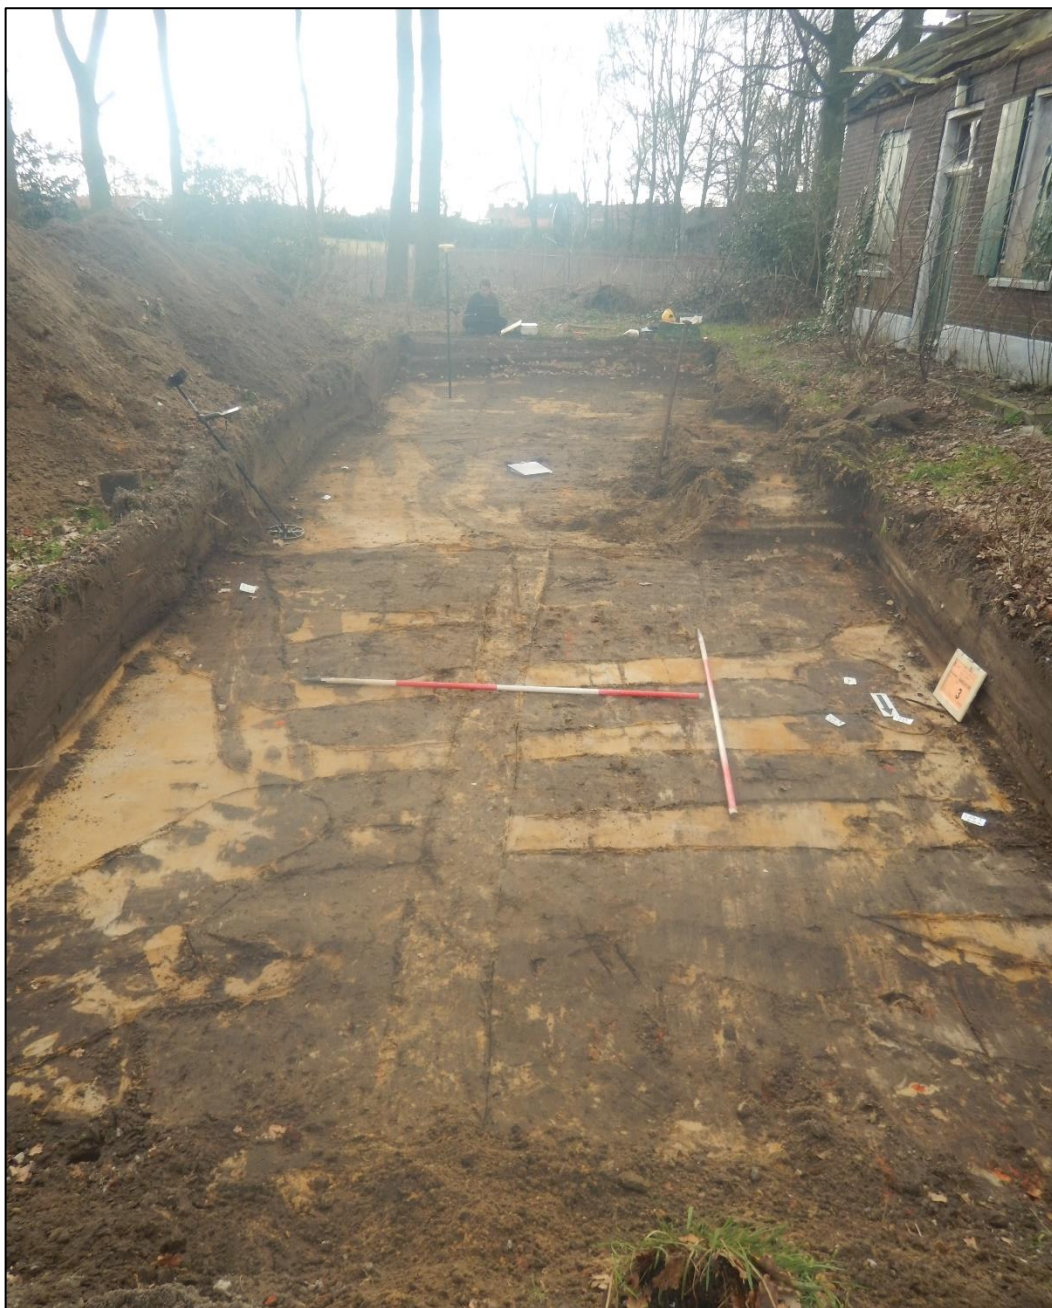
Figuur 5. Vlakfoto van werkput 2, genomen richting het zuidwesten.

In werkput 2 zijn karrensporen aangetroffen (S.23) met daarlangs twee paalkuilen (S.24 en S.25). Deze hebben een donkerbruine tot donkerbruingrijze vulling en scherpe contouren. Er is geen vondstmateriaal aangetroffen in de sporen. Waarschijnlijk betreft het een erfpad, dat vermoedelijk dateert uit de Midden tot Late Nieuwe Tijd. In het noordelijk deel van de werkput zijn nog twee paalkuilen en een kuil aangetroffen (S.26-S.29; figuren 5 en 6). Deze dateren vermoedelijk ook uit de Midden tot Late Nieuwe Tijd. Verder is werkput 2 grotendeels verstoord. Door de hele werkput zijn bodemverbeteringssporen aanwezig. Centraal is een recente betonnen waterput aanwezig met een grote insteek. In het noordoostelijk deel zijn sporen van banden van moderne zware landbouwvoertuigen aangetroffen.

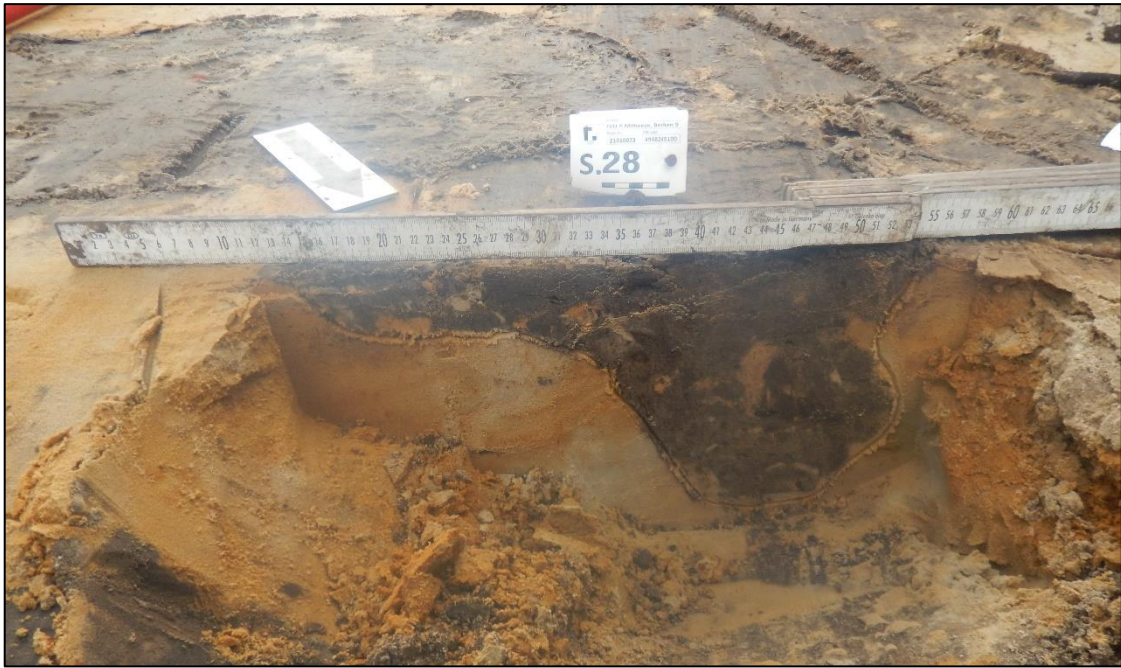
**Figuur 6. Coupefoto van een paalkuil (S.28) in werkput 2.**

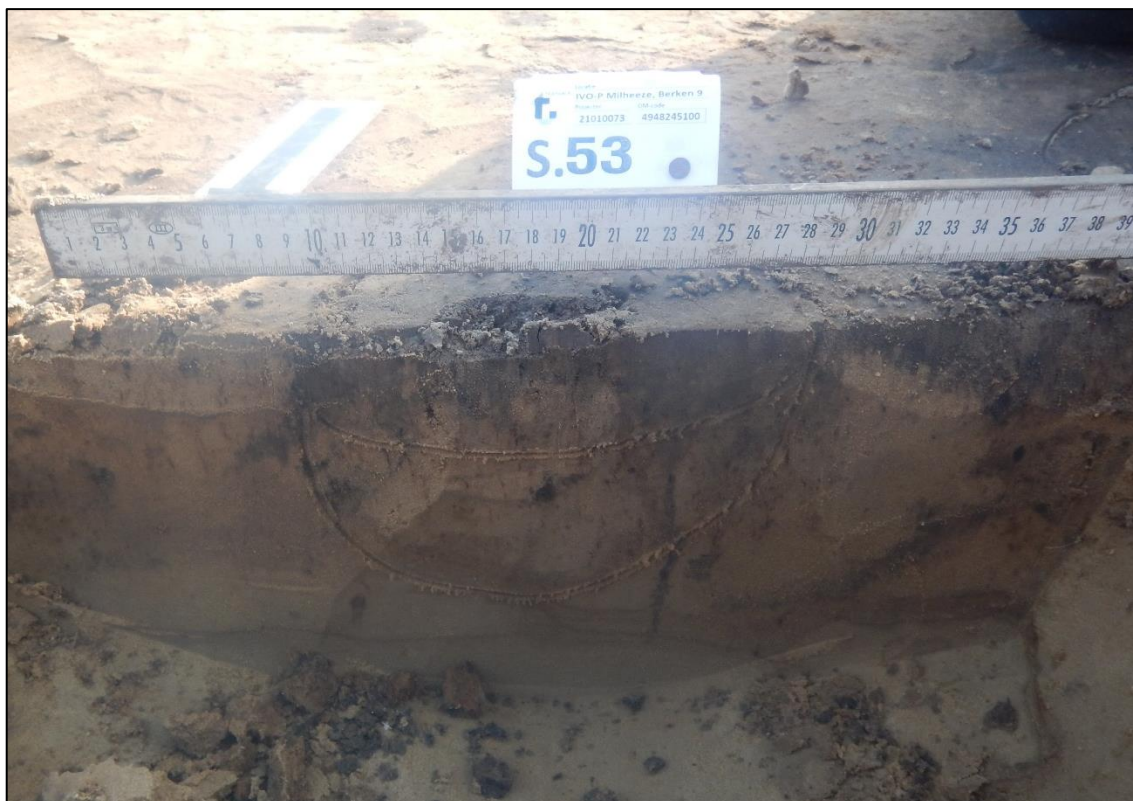
**Figuur 8. Coupefoto van een paalkuil uit de mogelijke structuur (S.53).**

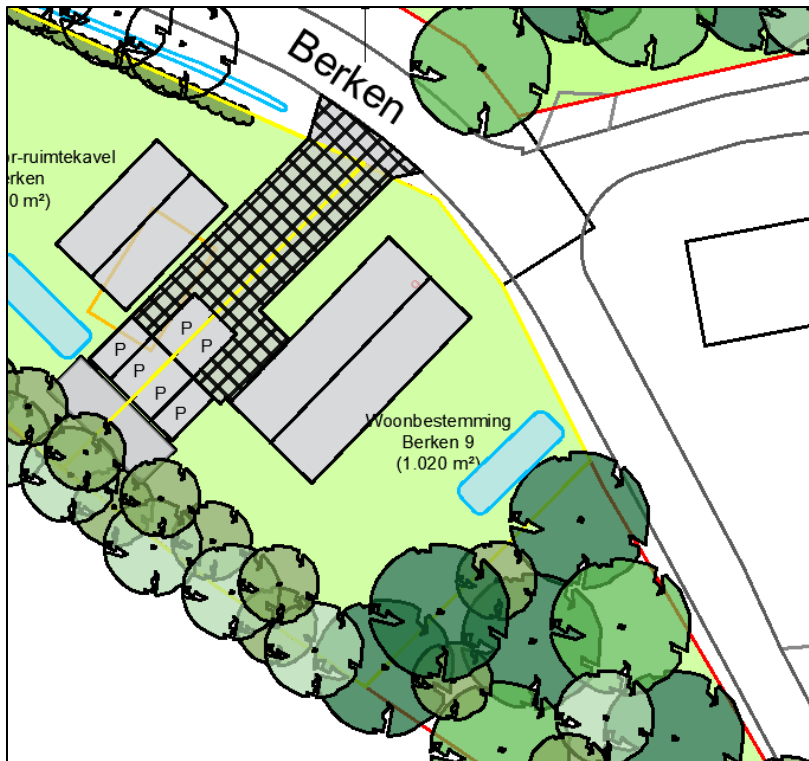
Figuur 3: Situatietekening ligging boerderij
