## Proces Verbaal van Oplevering

### Ruiming vliegtuigbommen nieuwbouwlocatie "Neerakker" te Bakel

S2010.083/119-001

Gemeente Gemert-Bakel

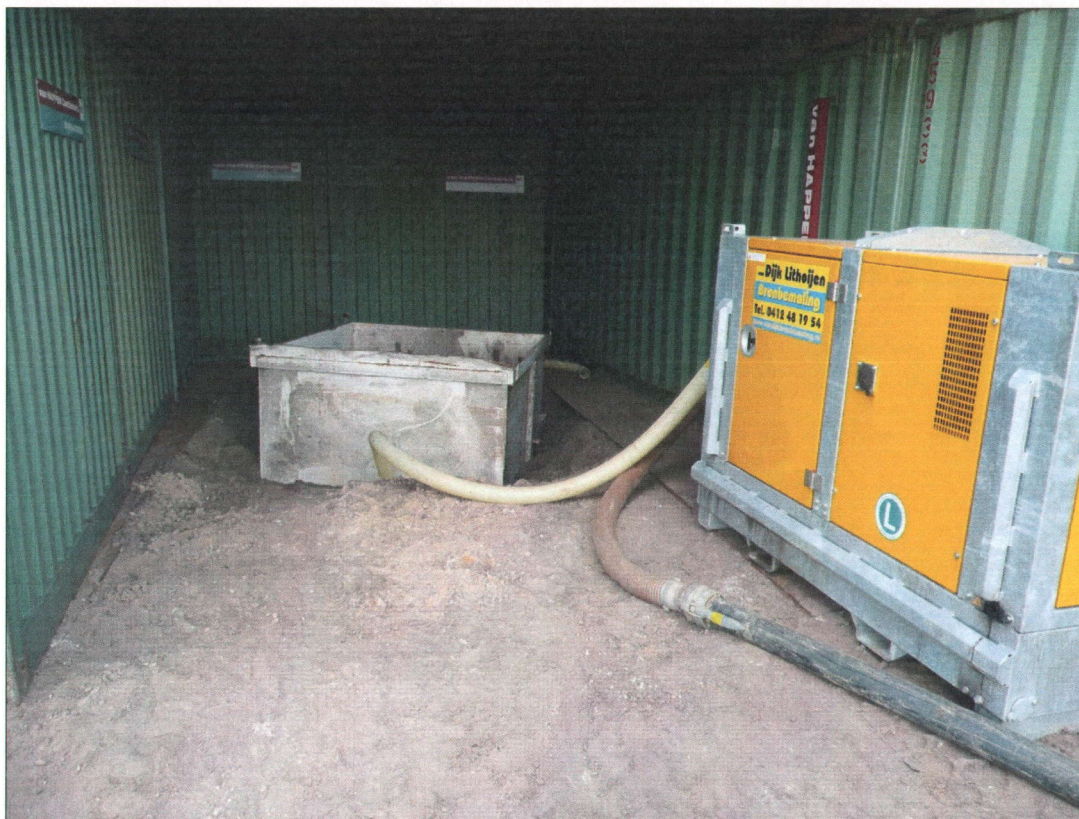
*Foto 1:  
blik in de bomcontainerconstructie met bomschacht*

Nadat alle vliegtuigbommen waren geïdentificeerd, zijn op de betreffende locaties drains geplaatst, zodat -tijdens de demontagewerkzaamheden- geen problemen konden ontstaan met het grondwater. Over de aangetroffen vliegtuigbommen zijn verticale schachten geplaatst, teneinde tijdens de demontage door het EODDEF voldoende fysieke ruimte te bieden. Om de schervengevarenzone en de daaraan gerelateerde ontruimingszone te beperken, is het geheel in een beveiligde bomcontainerconstructie geplaatst, conform de richtlijnen van de EODDEF.

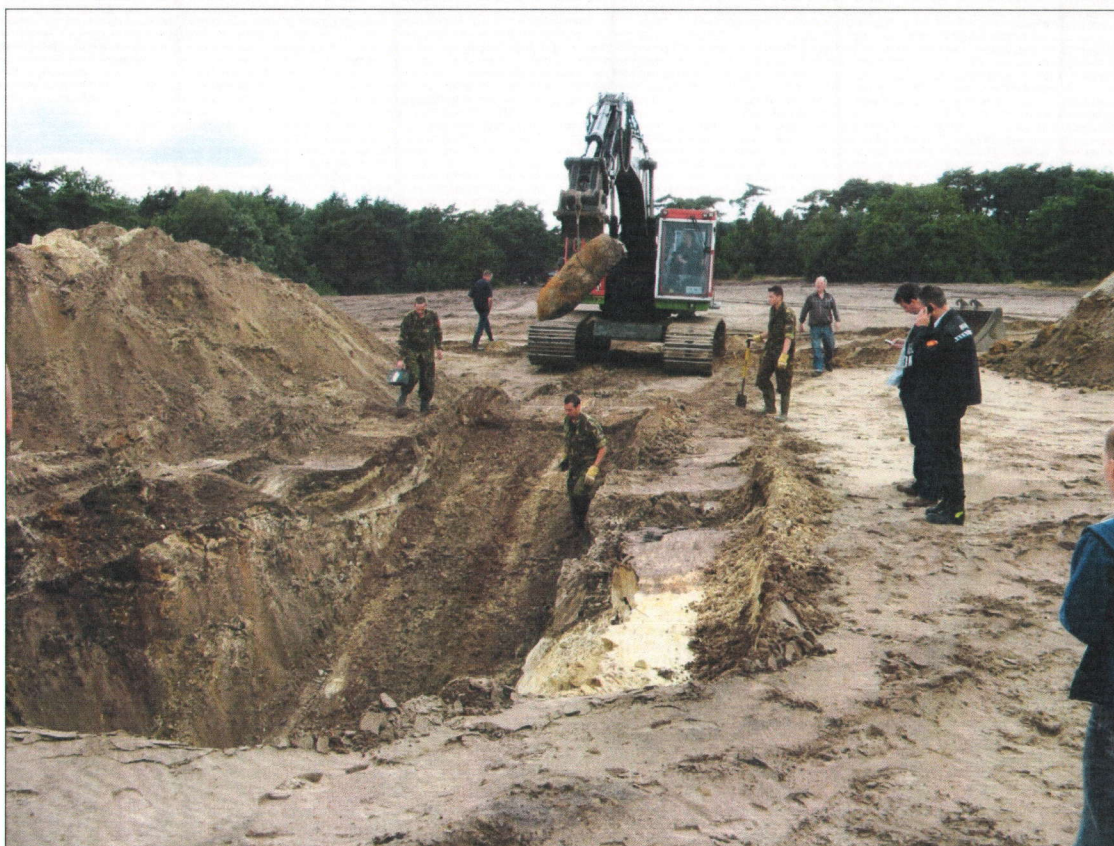
*Foto 2:  
civieltechnische ondersteuning met Cat. II beveiligde graafmachine*

Leemans heeft in het kader van de ruiming civieltechnische ondersteuning verleend.

Deze ondersteuning bestond uit het leveren en inzetten van BRL-OCE gecertificeerde mankracht, machines en overige voorzieningen.

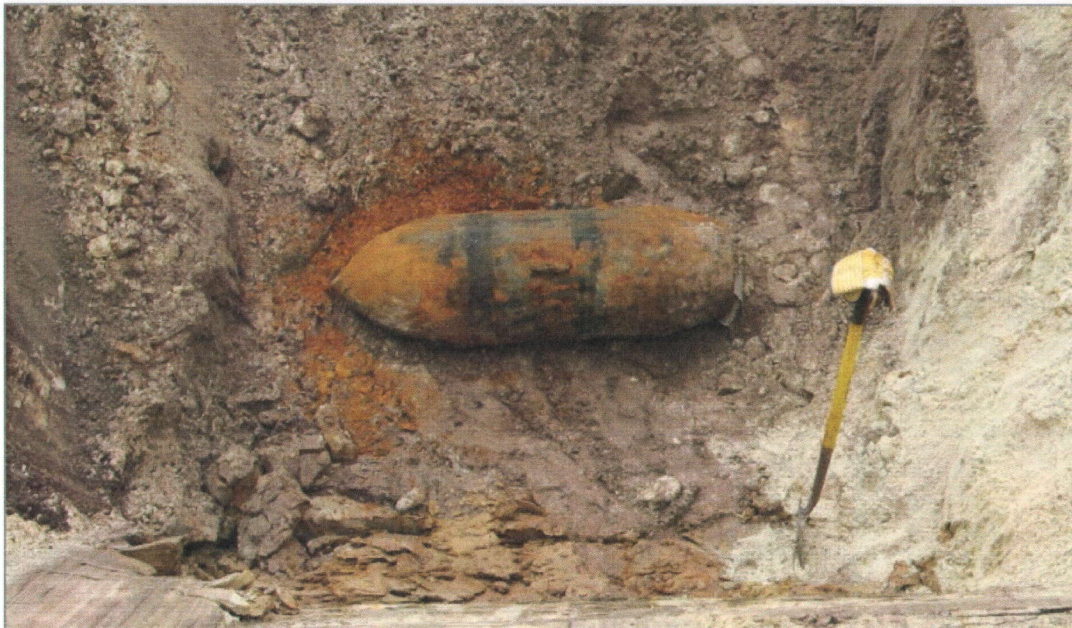
*Foto 3:  
één van de 12 aangetroffen vliegtuigbommen*

Tijdens de bovenstaande beschreven werkzaamheden is in totaal **93.000 m<sup>2</sup>** tot een diepte van **4 m<sup>1</sup>** -/- **maaiveld** onderzocht op de aanwezigheid van vliegtuigbommen. Er zijn door Leemans 11 Engelse brisante vliegtuigbommen van 1.000 lbs. aangetroffen, welke vervolgens door de EODDEF zijn geruimd. Met de vondst van de spontaan aangetroffen vliegtuigbom komt het totaal aantal aangetroffen vliegtuigbommen op nieuwbouwlocatie "Neerakker" ten tijde van publicatie van dit document op 12 stuks.
