## Rapport

### **verkennend bodemonderzoek Griensvenstraat ong te Milheeze**

*Projectnaam* Griensvenstraat ong te Milheeze  
*Projectnummer* B2343

*Aantal pagina's* 10 (exclusief bijlagen)  
*Datum* 16 oktober 2019

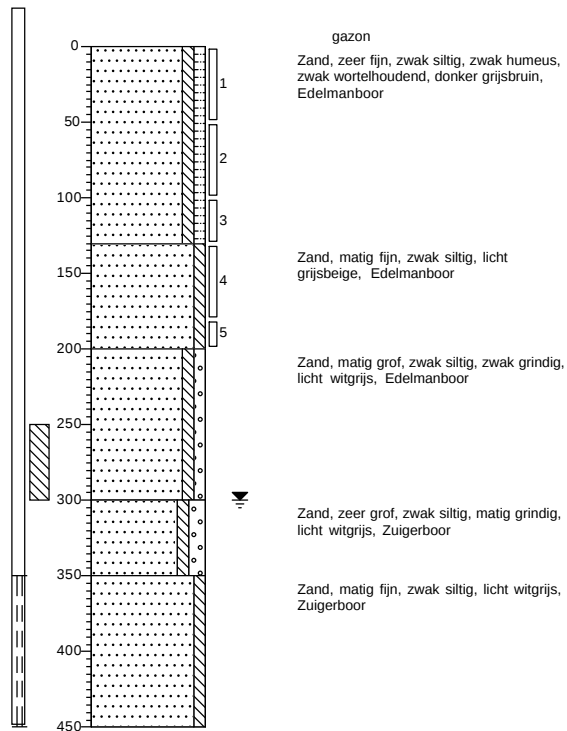
### Boring: 1

| <i>boring</i> | <i>diepte boring (m -mv)</i> | <i>traject (m -mv)</i> | <i>soort</i> | <i>waargenomen bijzonderheden</i> |
|---|---|---|---|---|
| 1 | 4,50 | 0,00 - 1,30 | Zand | zwak wortelhoudend |

Datum: 2-10-2019  
GWS: 300  
Boormeester: Michel Gloudemans

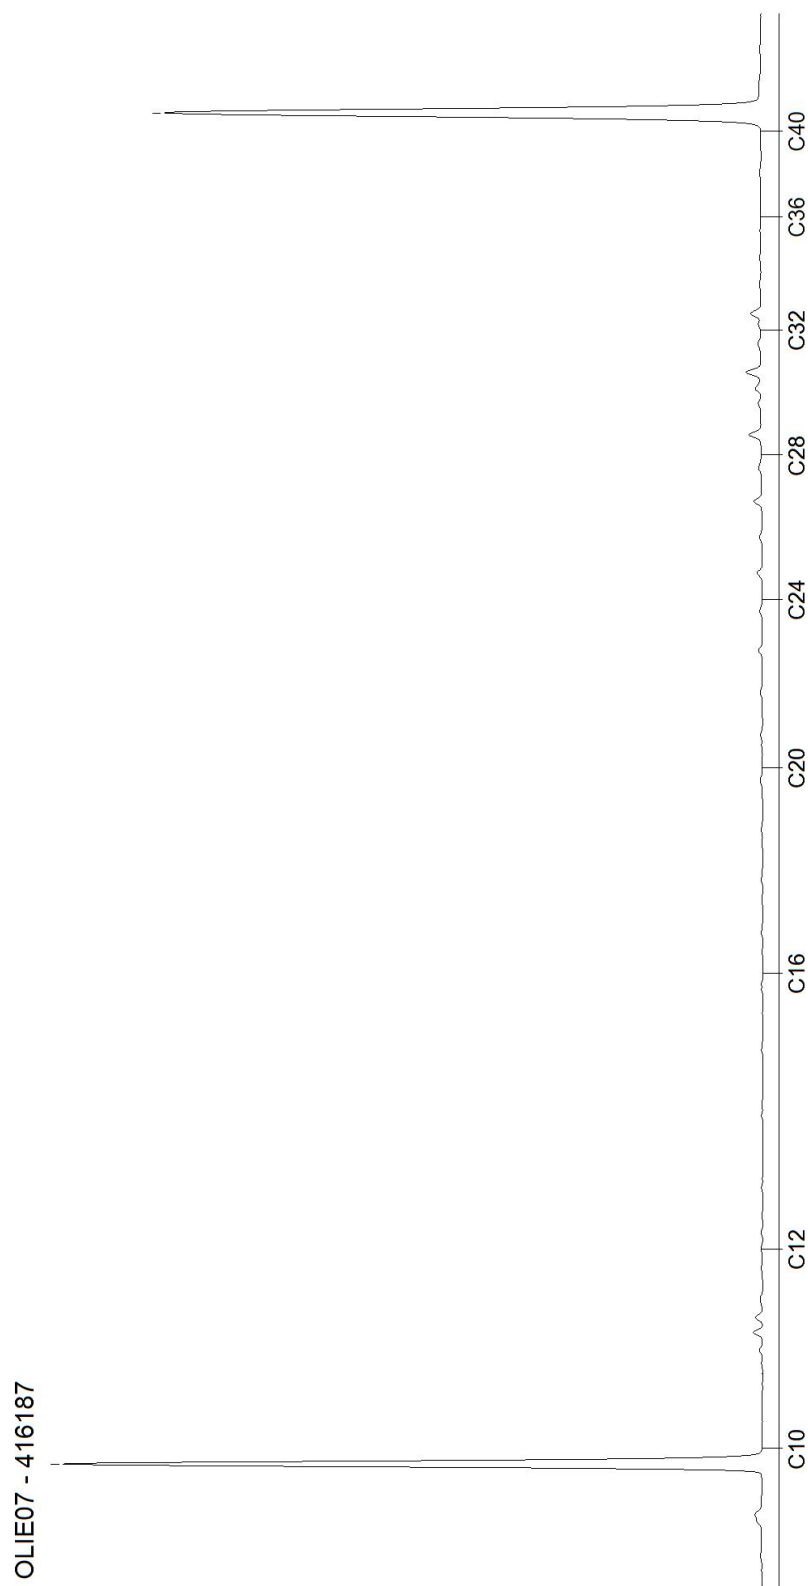
**Monsteromschrijving: BG1 (0-50)**

In het mengmonster van de visueel schone bovengrond van de vaste bodem (BG1) zijn geen gehalten aan onderzochte stoffen gemeten boven de achtergrondwaarden.

CHROMATOGRAM for Order No. 887373, Analysis No. 416187, created at 07.10.2019 09:20:42

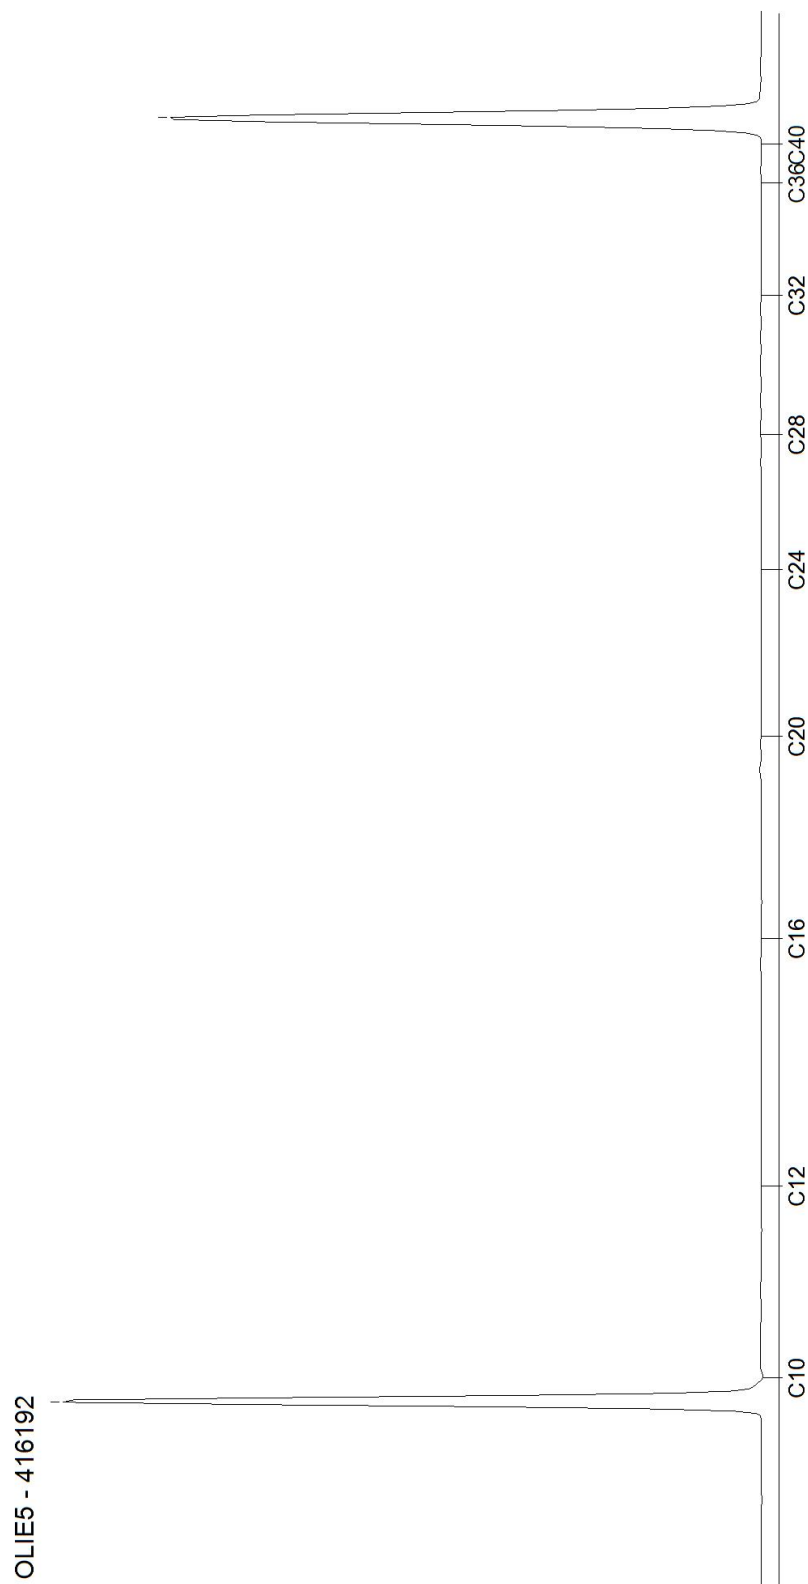
**Monsteromschrijving: OG1 (110-200)**

In het mengmonster van de visueel schone ondergrond van de vaste bodem (OG1) zijn eveneens geen gehalten aan onderzochte stoffen gemeten boven de achtergrondwaarden.

CHROMATOGRAM for Order No. 887373, Analysis No. 416192, created at 07.10.2019 08:36:29

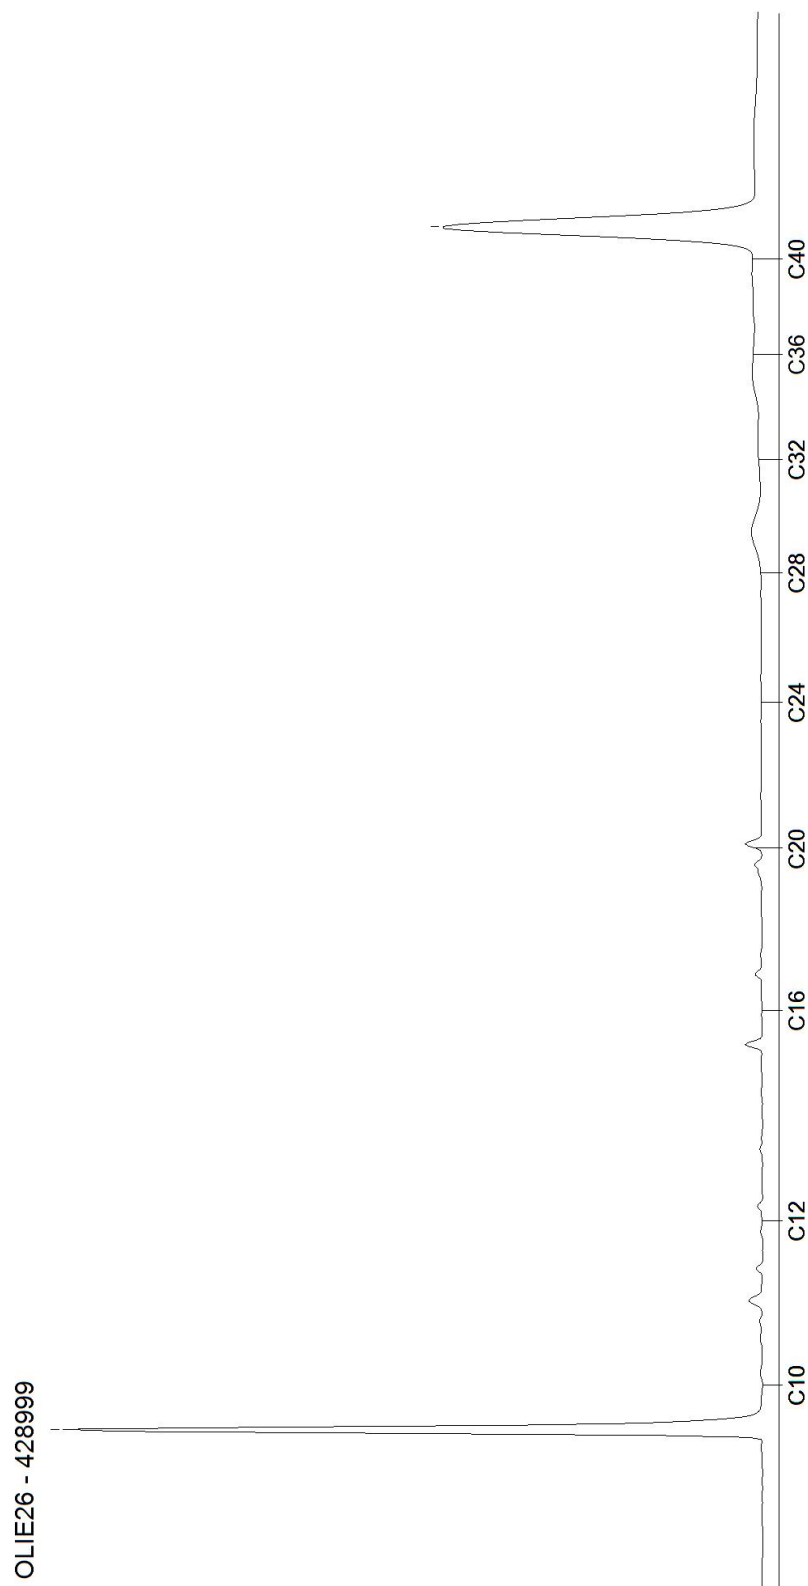
**Monsteromschrijving: 1-1-1 (350-450)**

In het grondwater ter plaatse van peilbuis 1 zijn gehalten aan zink, cadmium, barium en naftaleen gedetecteerd boven de streefwaarden. De verhogingen aan metalen zijn toe te schrijven aan regionaal verhoogde achtergrondwaardes. De gehalten aan zink en cadmium vormen formeel aanleiding voor nader onderzoek. Voor het licht verhoogde gehalte aan naftaleen bestaat op basis van dit onderzoek geen verklaring. De overschrijding is marginaal en behoeft geen nader onderzoek.

CHROMATOGRAM for Order No. 889447, Analysis No. 428999, created at 14.10.2019 06:03:03

De gehalten aan zink en cadmium in het grondwater vormen formeel aanleiding voor nader onderzoek. Op basis van voorgaande bodemonderzoeken en het ontbreken van een verontreinigingsbron, wordt het nader onderzoek als niet zinvol beschouwd.
