## Rapport

### **verkennend bodemonderzoek Lodderdijk ong. te Gemert**

*Projectnaam* Lodderdijk ong te Gemert  
*Projectnummer* B2346

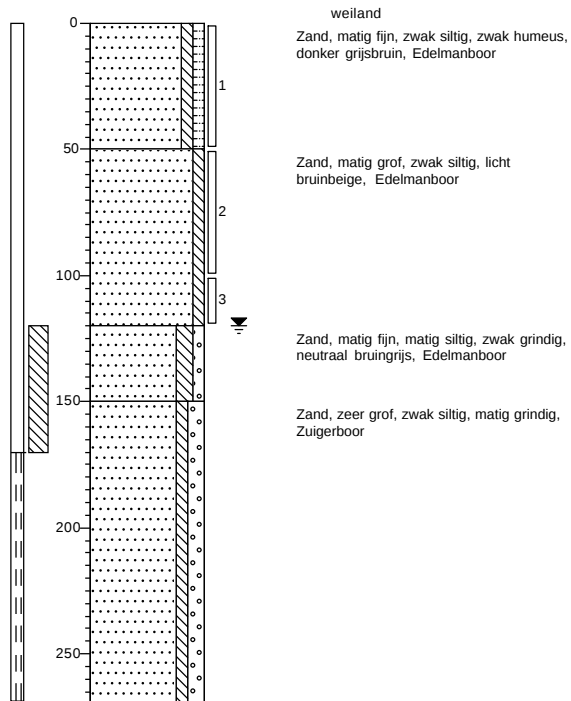
### Boring: 01

Datum: 9-10-2019  
GWS: 120  
Boormeester: Michel Gloudemans

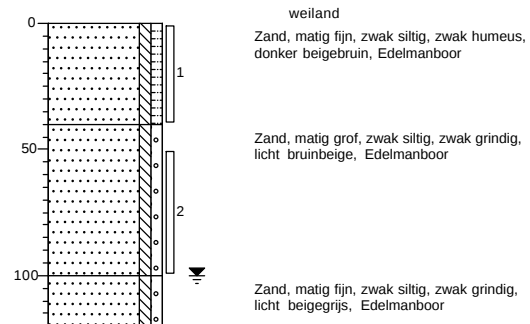
### Boring: 02

Datum: 9-10-2019  
GWS: 100  
Boormeester: Michel Gloudemans

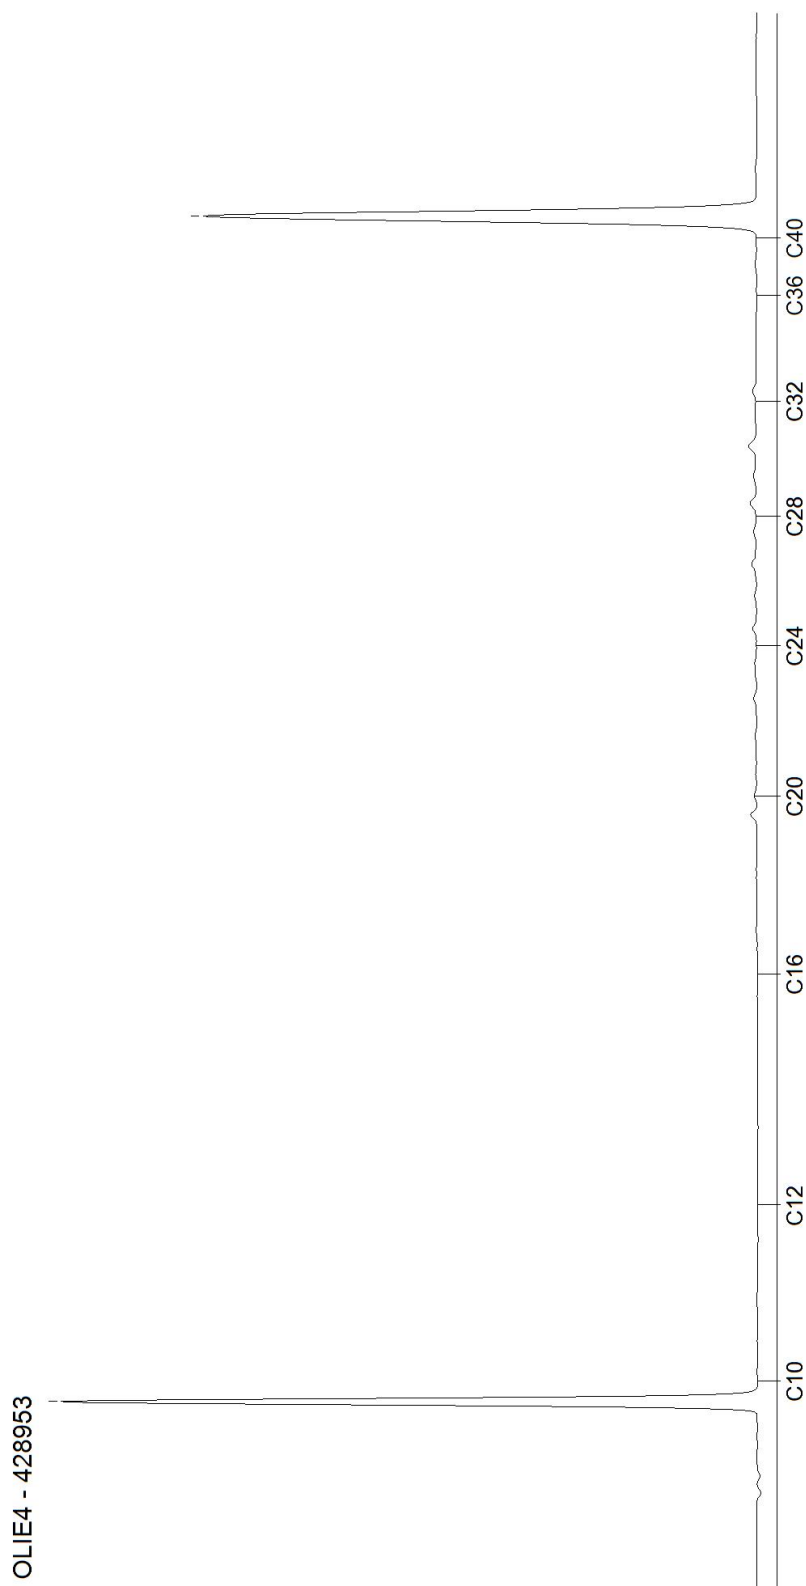
**Monsteromschrijving: BG1 (0-50)**

CHROMATOGRAM for Order No. 889444, Analysis No. 428953, created at 15.10.2019 12:40:12

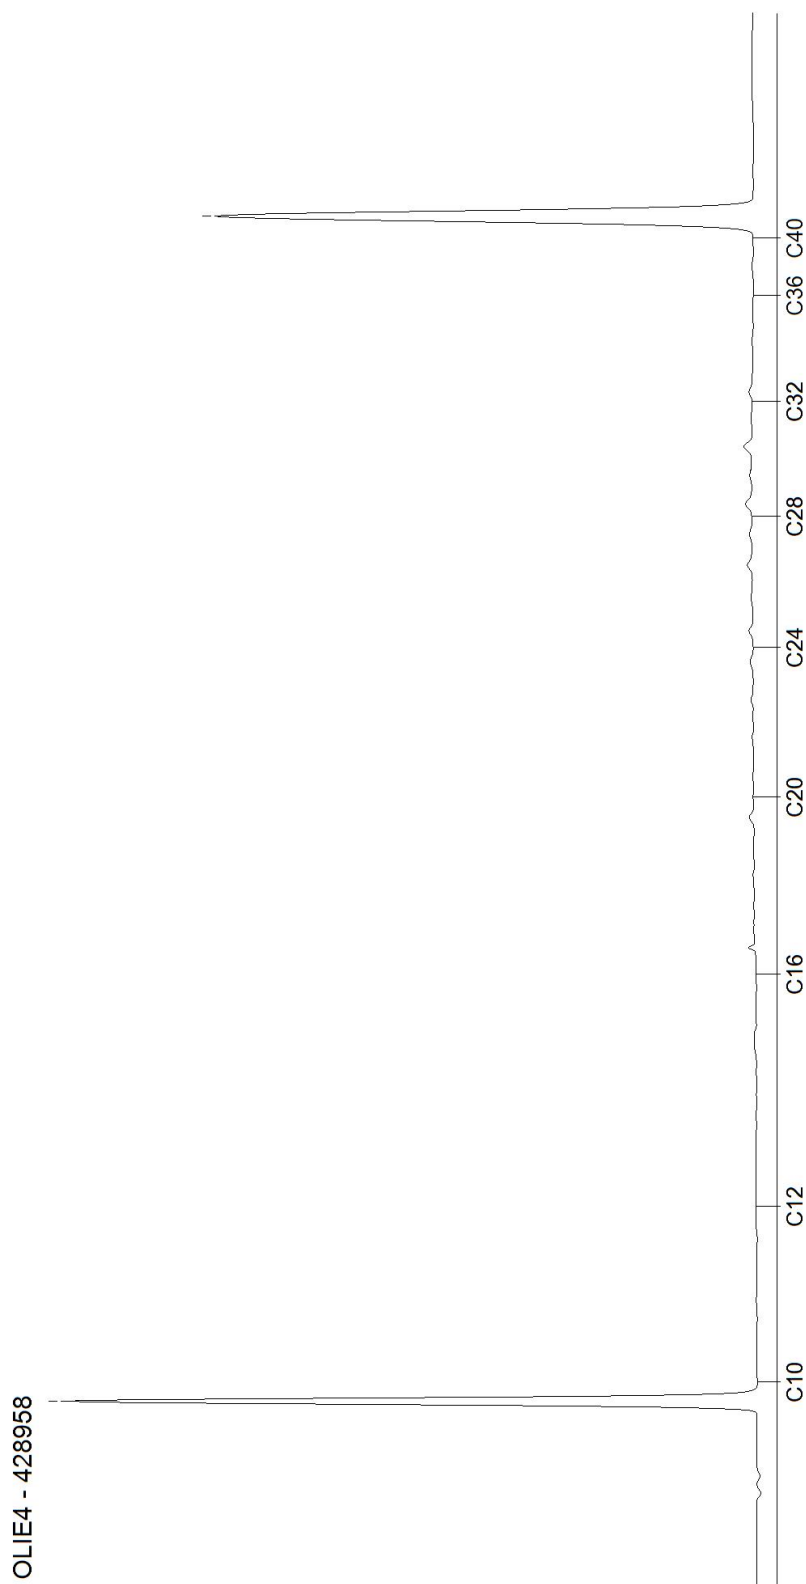
**Monsteromschrijving: BG2 (0-50)**

CHROMATOGRAM for Order No. 889444, Analysis No. 428958, created at 16.10.2019 05:33:55

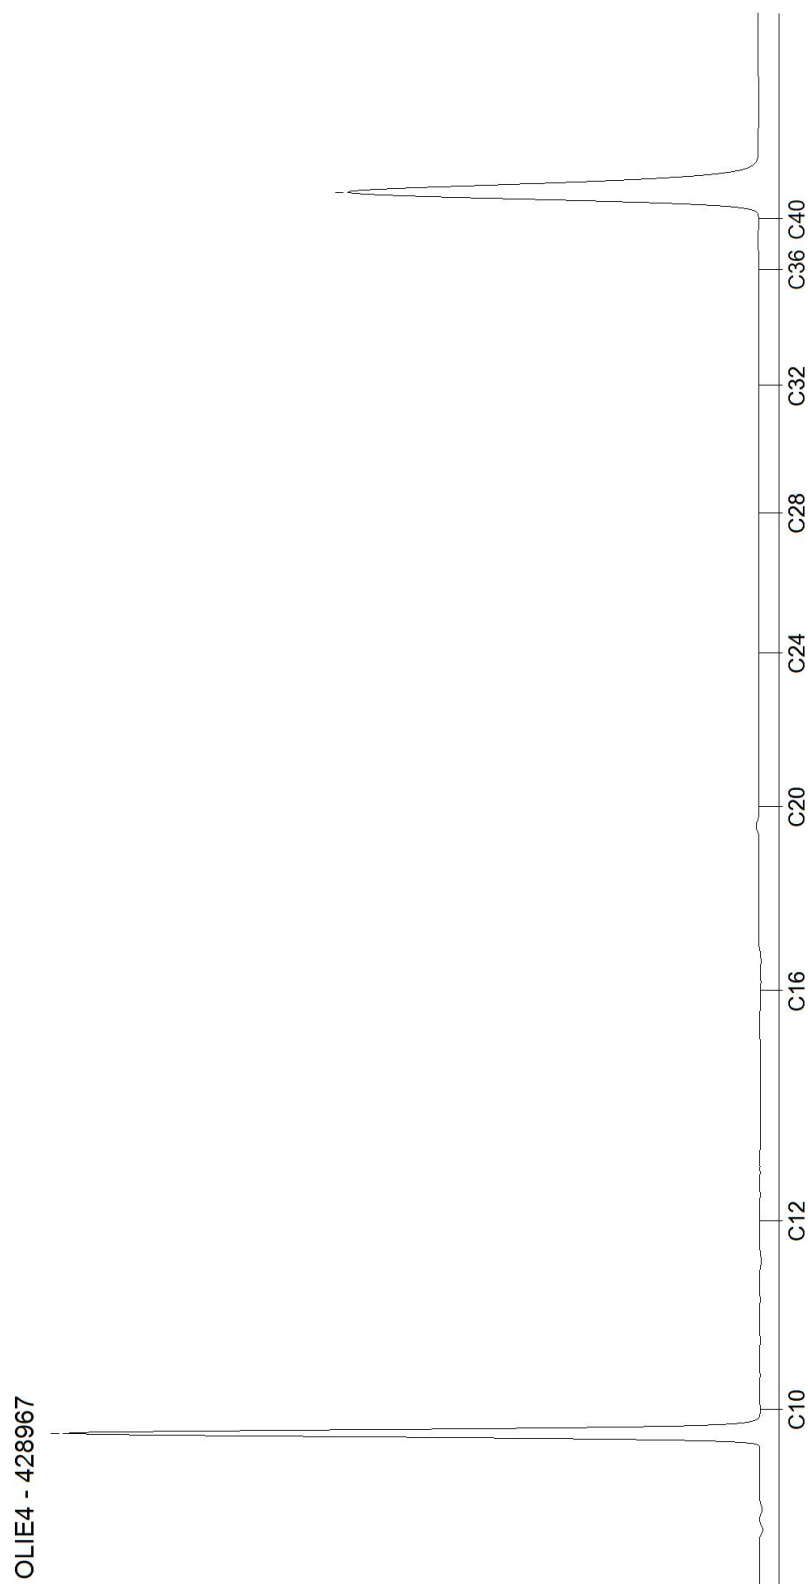
**Monsteromschrijving: OG1 (50-120)**

CHROMATOGRAM for Order No. 889444, Analysis No. 428967, created at 16.10.2019 05:25:40

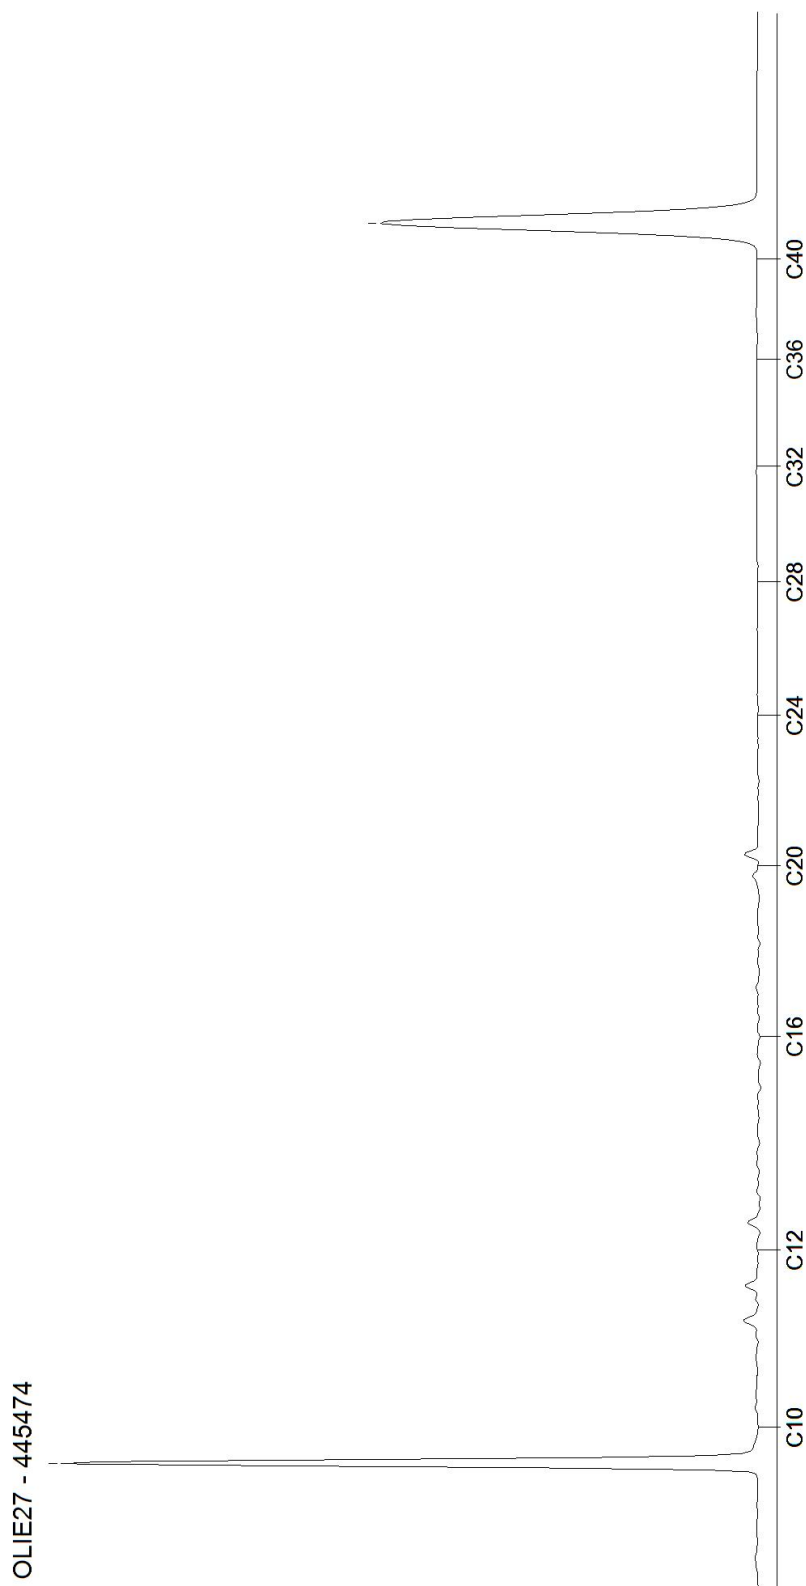
**Monsteromschrijving: 01-1-1 (170-270)**

CHROMATOGRAM for Order No. 891834, Analysis No. 445474, created at 22.10.2019 07:12:16
