## **Bijlage 4    Rapportage verkennend bodemonderzoek**

**verkennend bodemonderzoek**  
**O.L.Vrouwestraat 36a te Handel**

*Projectnaam* O.L.Vrouwestraat 36a te Handel  
*Projectnummer* B2353

*Aantal pagina's* 11 (exclusief bijlagen)  
*Datum* 31 oktober 2019

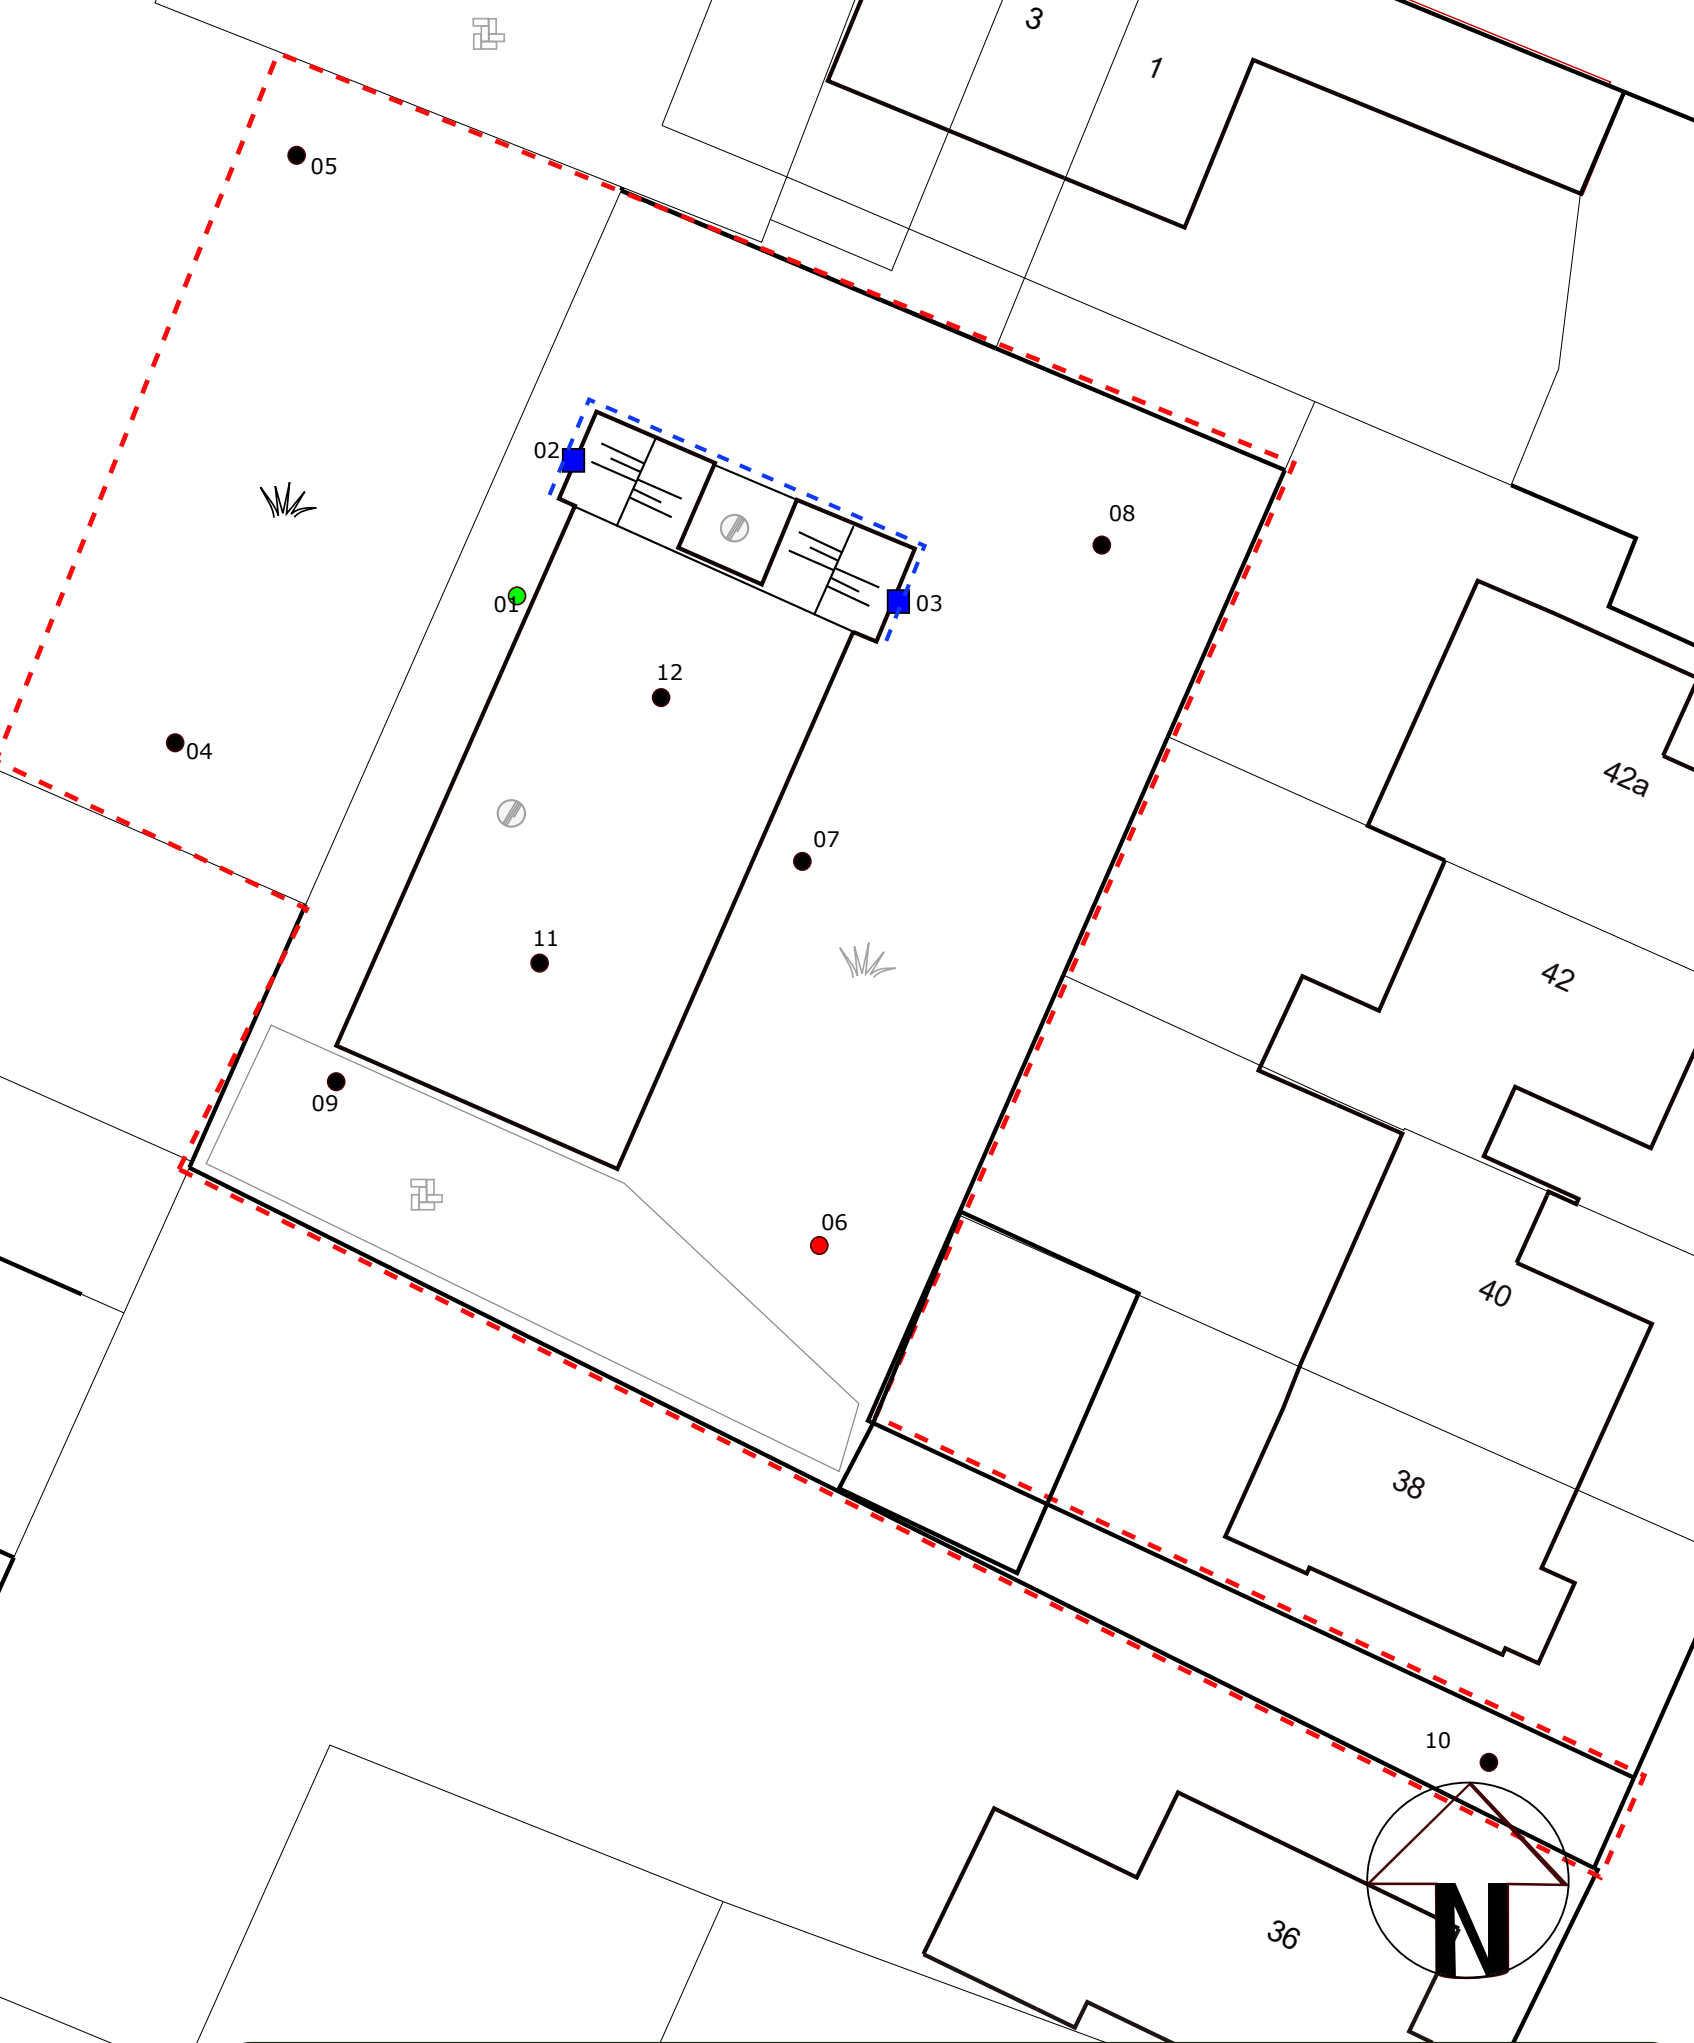
### Situatietekening met boorpunten

- In bijlage 2 is de plaats van de meetpunten in de situatietekening opgenomen.
- Voor de gedetailleerde boorprofielbeschrijvingen per boring wordt verwezen naar bijlage 3.
- In bijlage 6 zijn de veldwerkrapportages opgenomen

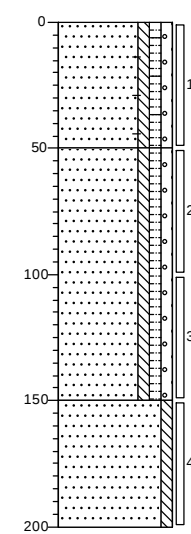
braak  
Zand, matig fijn, zwak siltig, zwak humeus,  
zwak grindig, sporen baksteen, donker  
grijsbruin, Edelmanboor

Zand, matig fijn, zwak siltig, zwak humeus,  
zwak grindig, donker bruinbeige,  
Edelmanboor

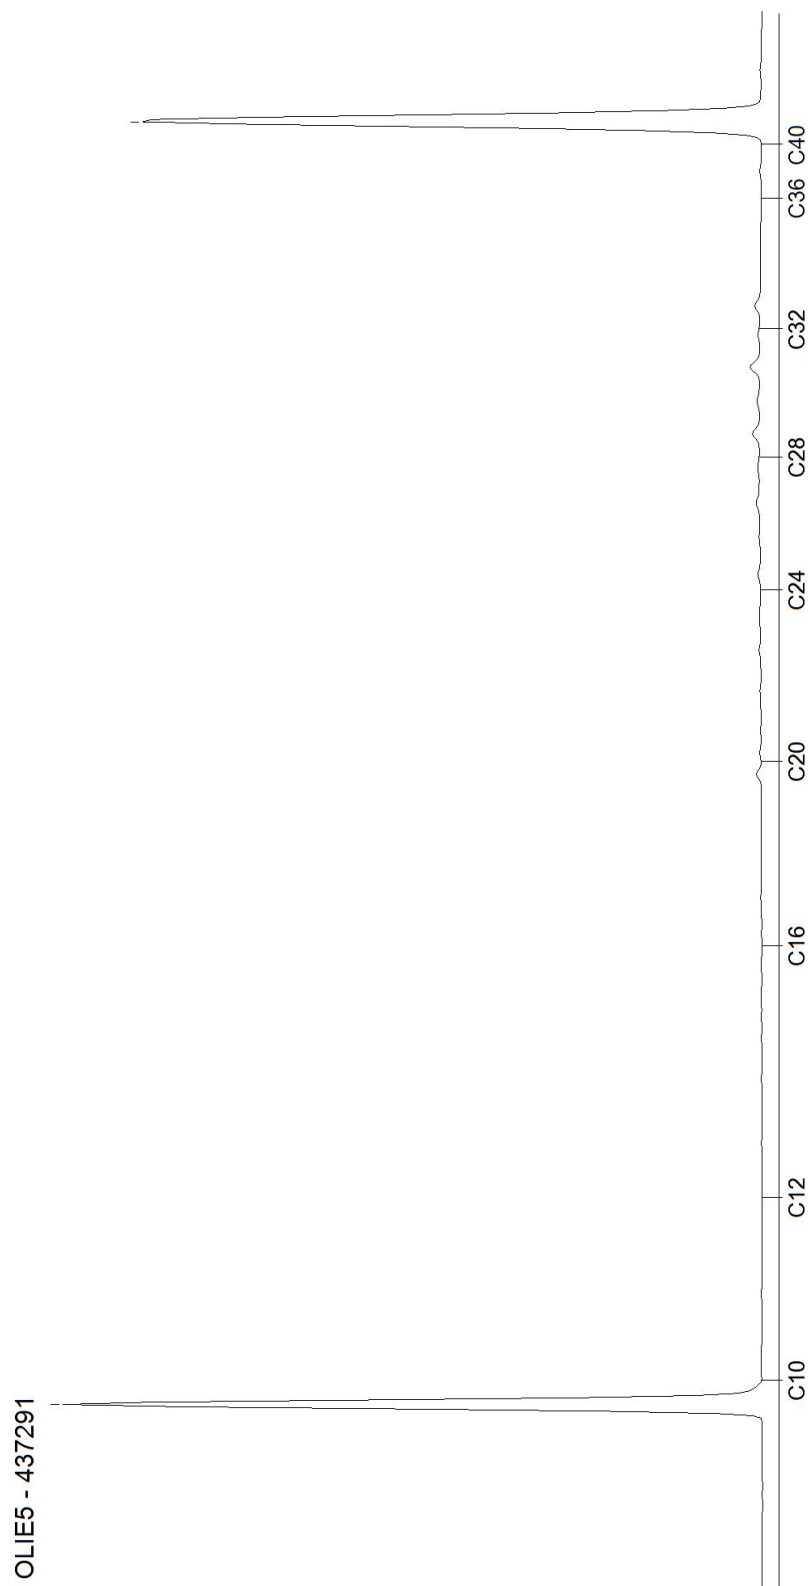
**Monsteromschrijving: BG1 (0-60)**

In de sporen baksteenhoudende bovengrond van het buitenterrein (BG1) is een gehalte aan zink gemeten boven de achtergrondwaarde.

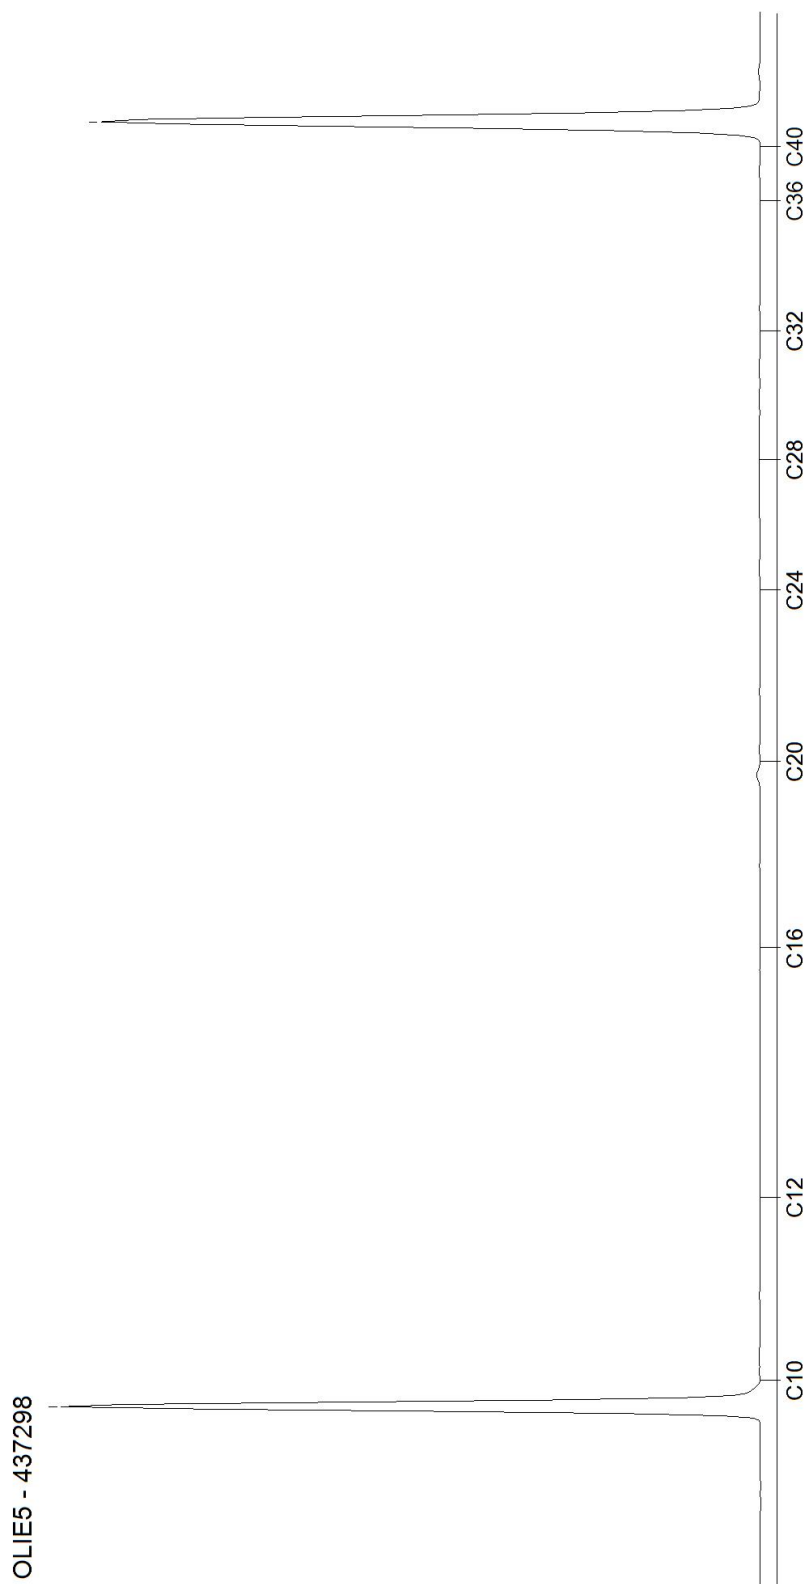
**Monsteromschrijving: OG1 (100-200)**

In de visueel schone ondergrond (OG1) zijn geen gehalten aan onderzochte stoffen gemeten boven de achtergrondwaarden.

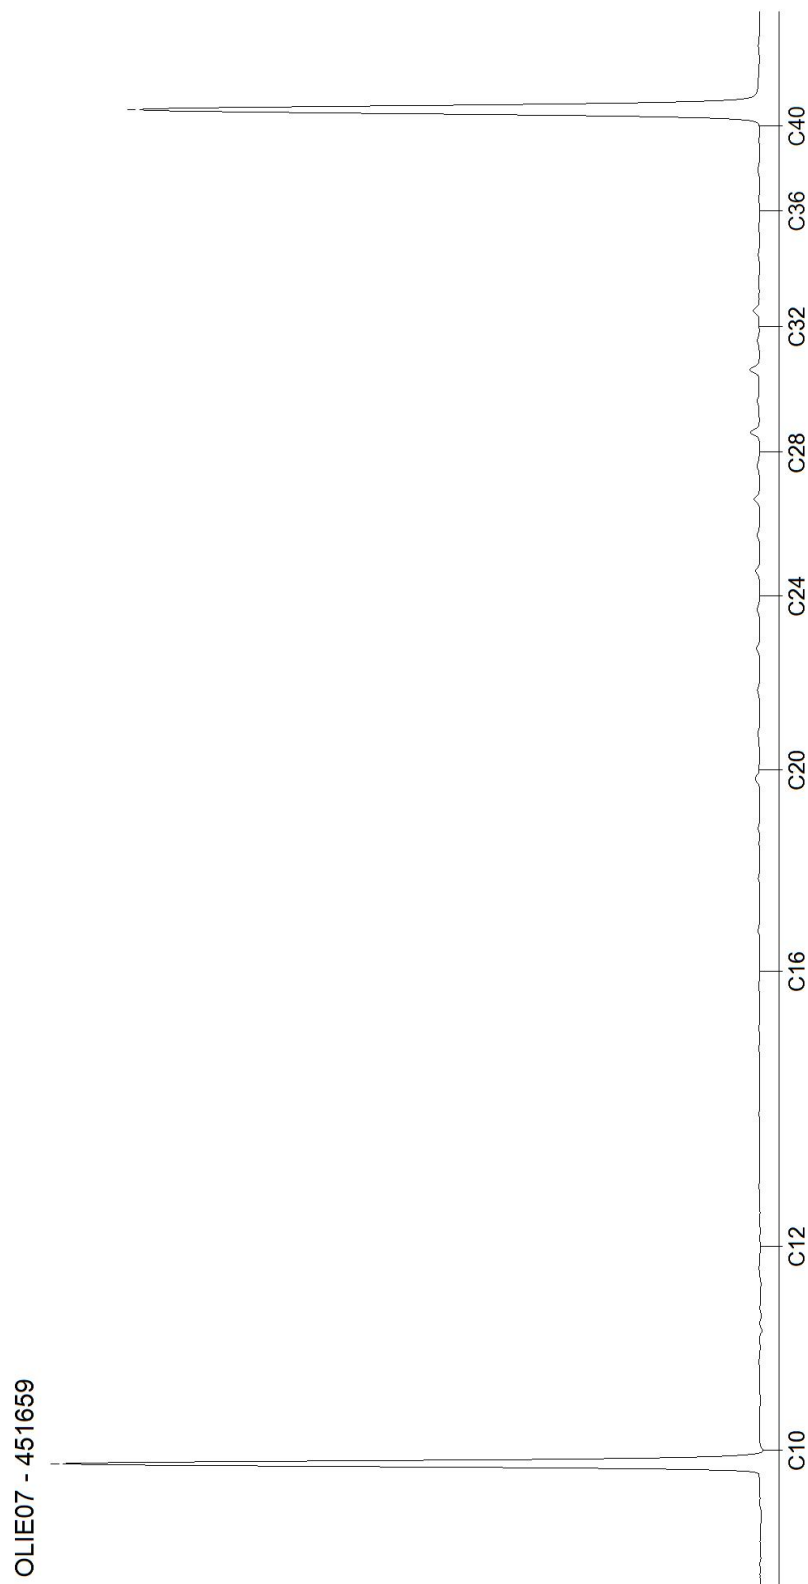
**Monsteromschrijving: BG2 (30-60)**

In de plaatselijk sporen baksteenhoudende bovengrond inpandig (BG2) is een gehalte aan cadmium gemeten boven de achtergrondwaarde.

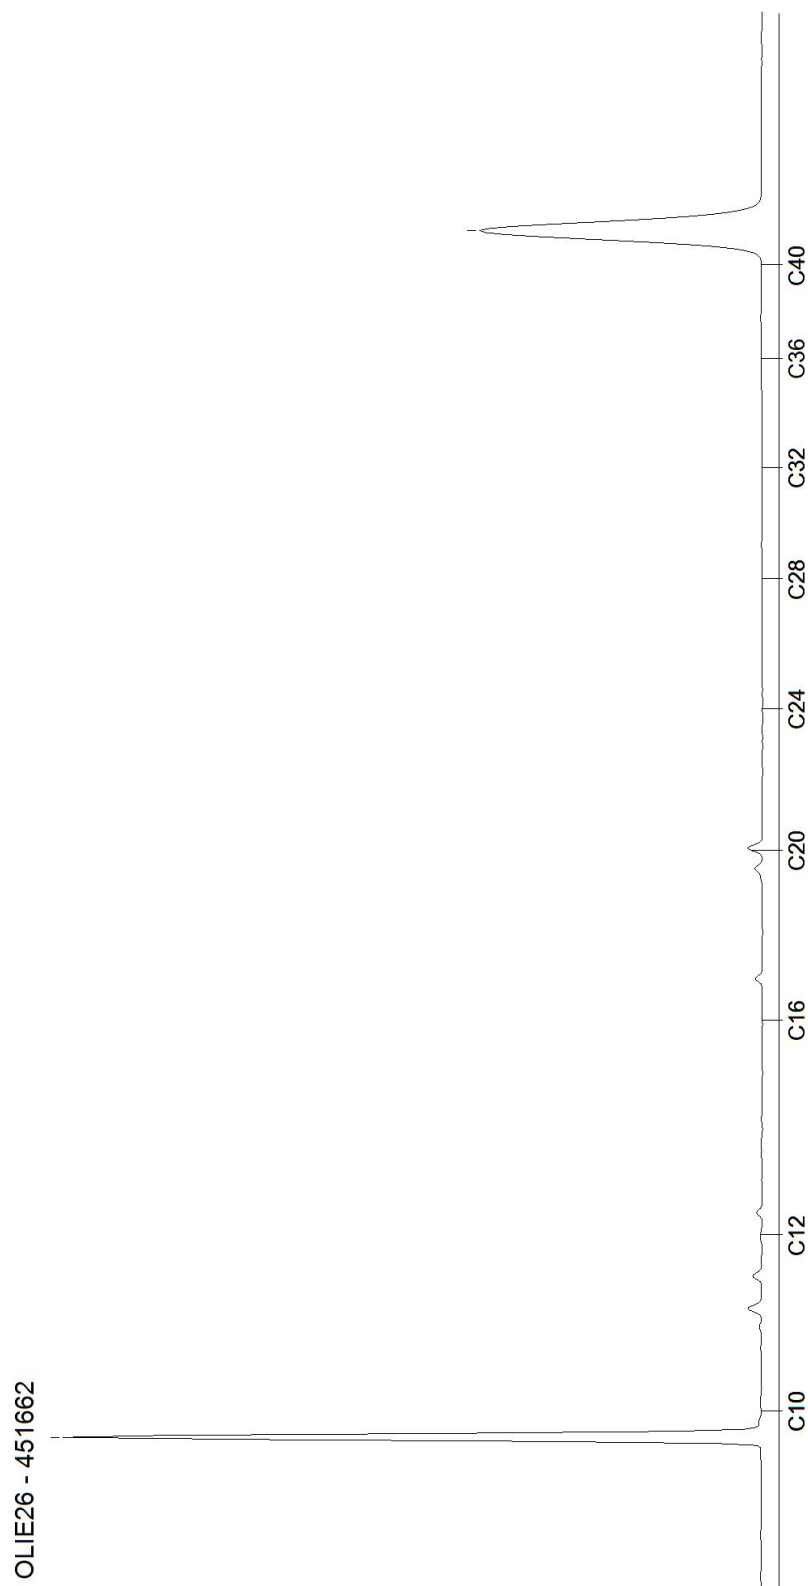
**Monsteromschrijving: 01-1-1 (350-450)**

| omschrijving | monster | traject | overschrijding achtergrond- of streefwaarde | overschrijding interventiewaarde |
|---|---|---|---|---|
| grondwater peilbuis 01 | 01-1-1 | 3,50 - 4,50 | Zink (0,67) | - |
