### **verkennend bodemonderzoek Diederikstraat 63 te Gemert**

*Projectnaam* Diederikstraat 63 te Gemert  
*Projectnummer* B2350

*Aantal pagina's* 9 (exclusief bijlagen)  
*Datum* 30 oktober 2019

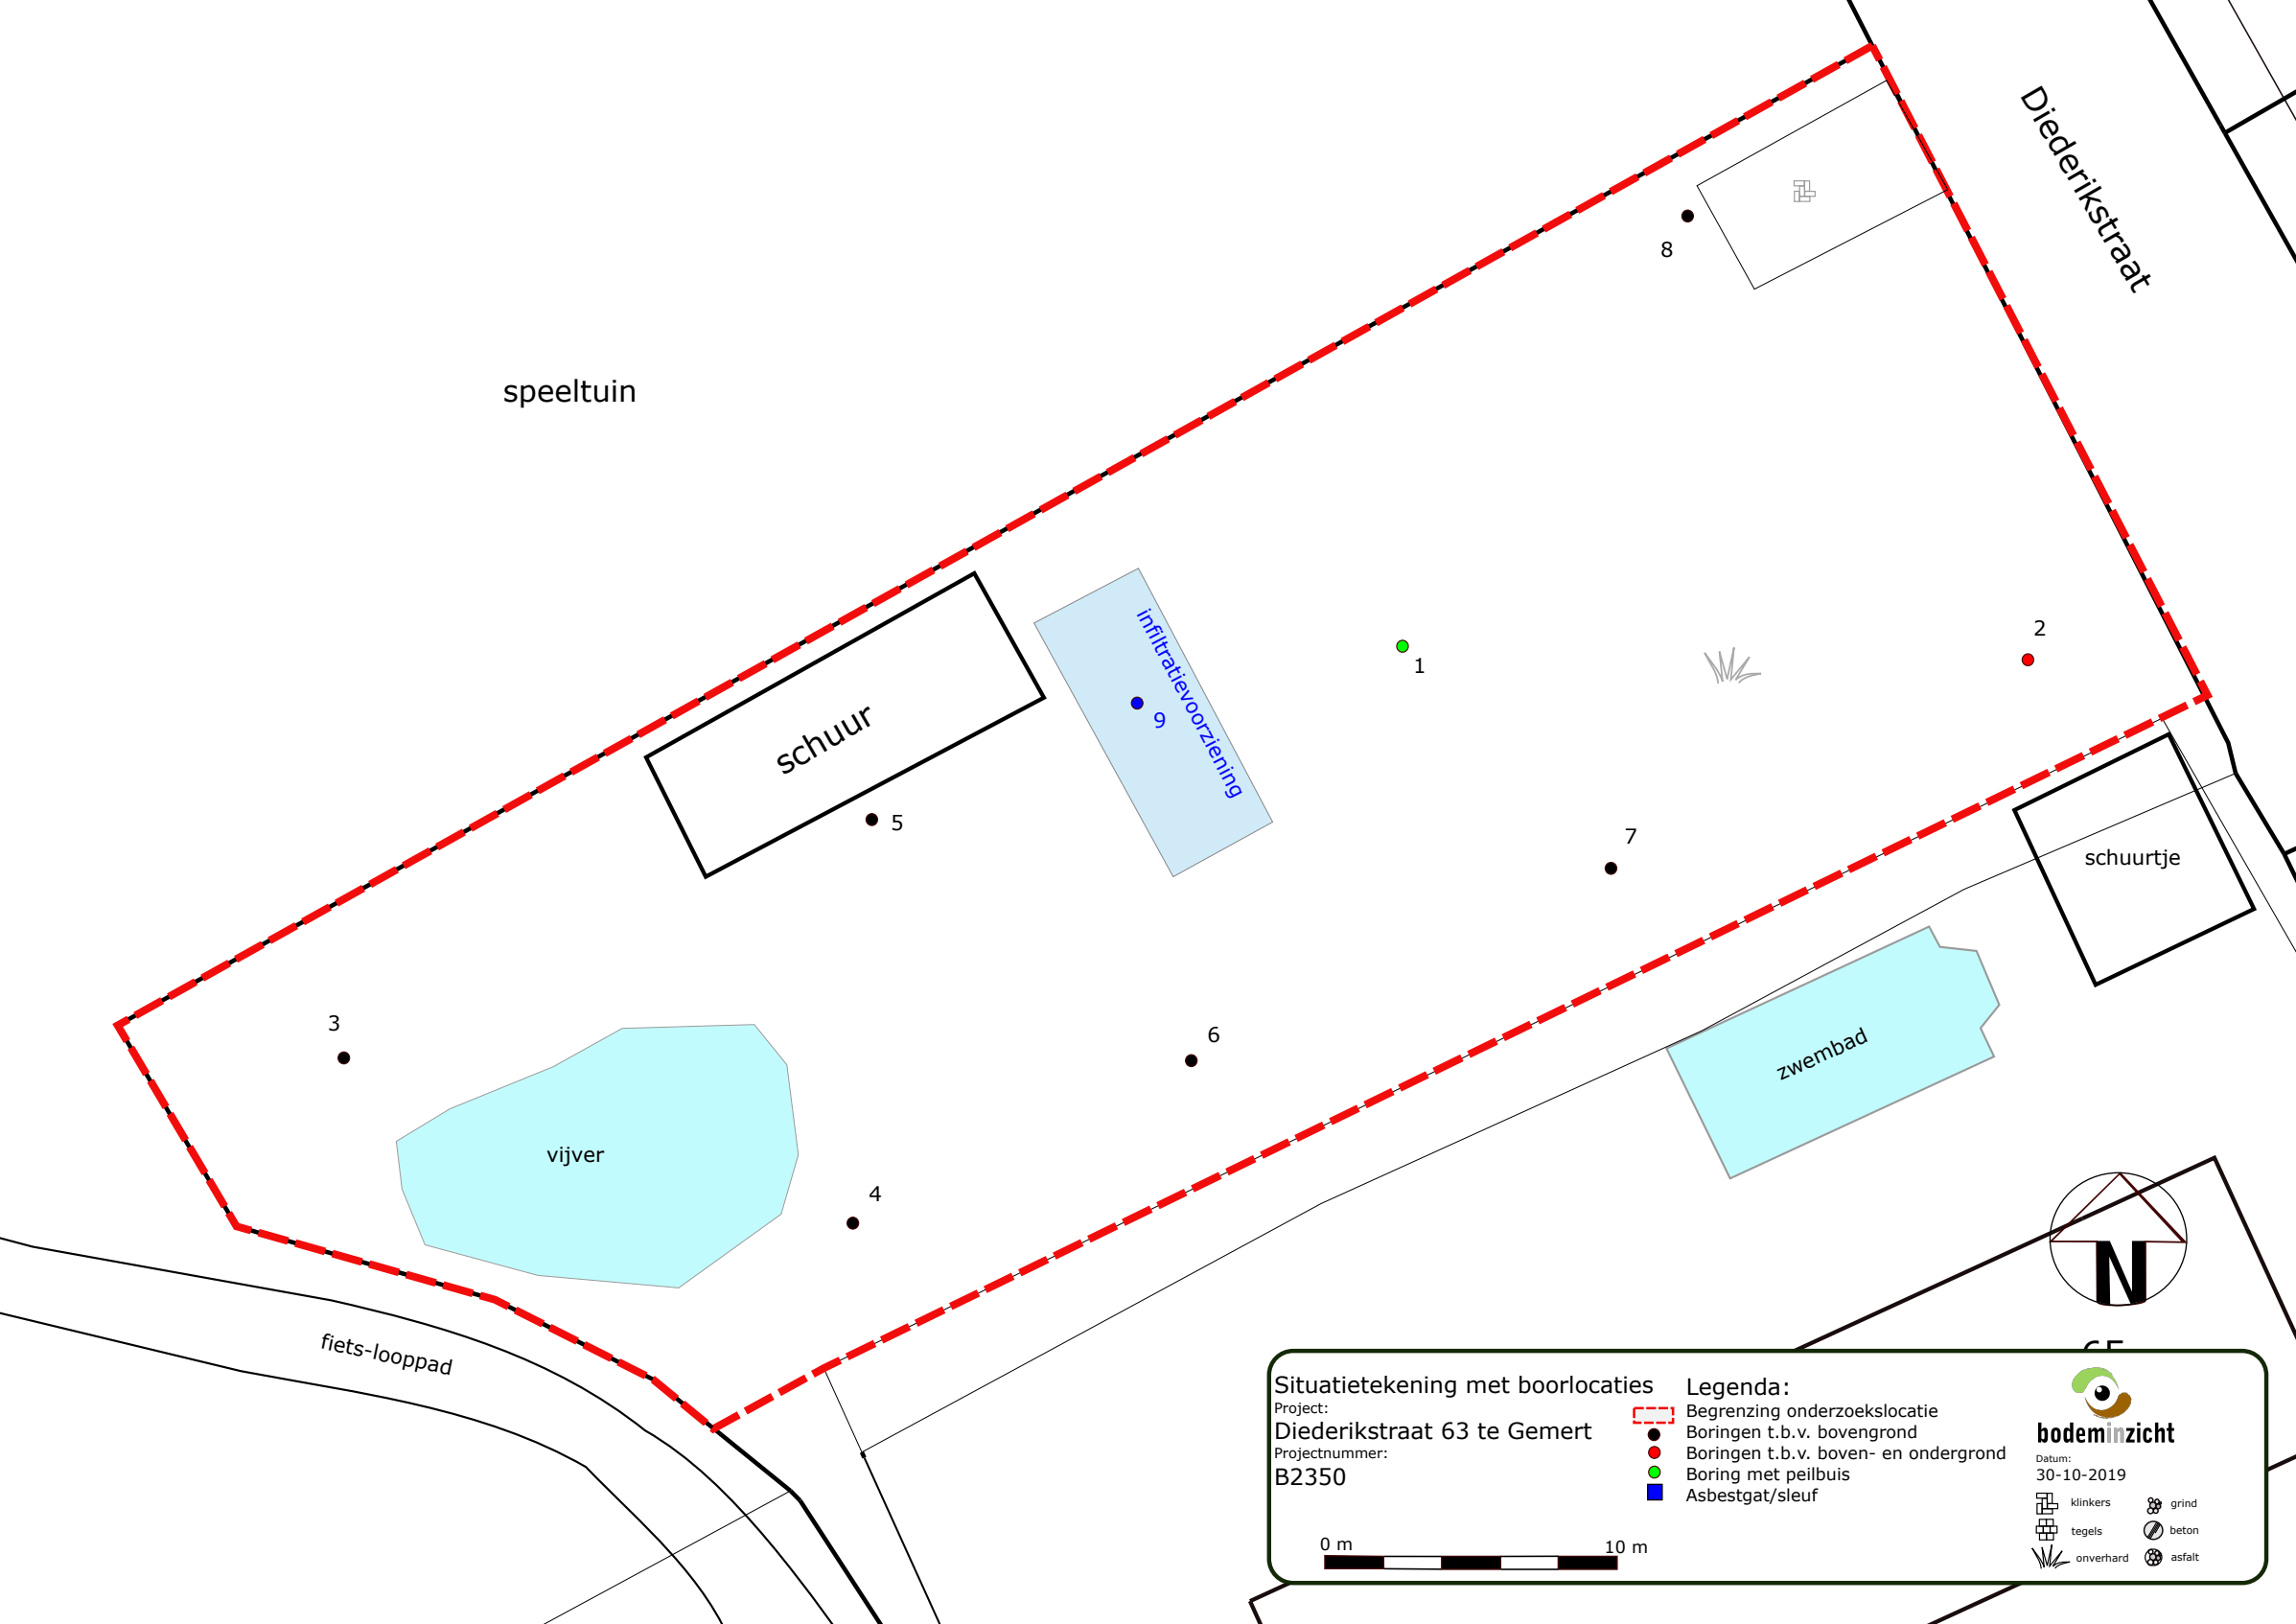
### Situatietekening met boorlocaties

- In bijlage 2 is de plaats van de meetpunten in de situatietekening opgenomen.
- Voor de gedetailleerde boorprofielbeschrijvingen per boring wordt verwezen naar bijlage 3.
- In bijlage 6 zijn de veldwerkrapportages opgenomen

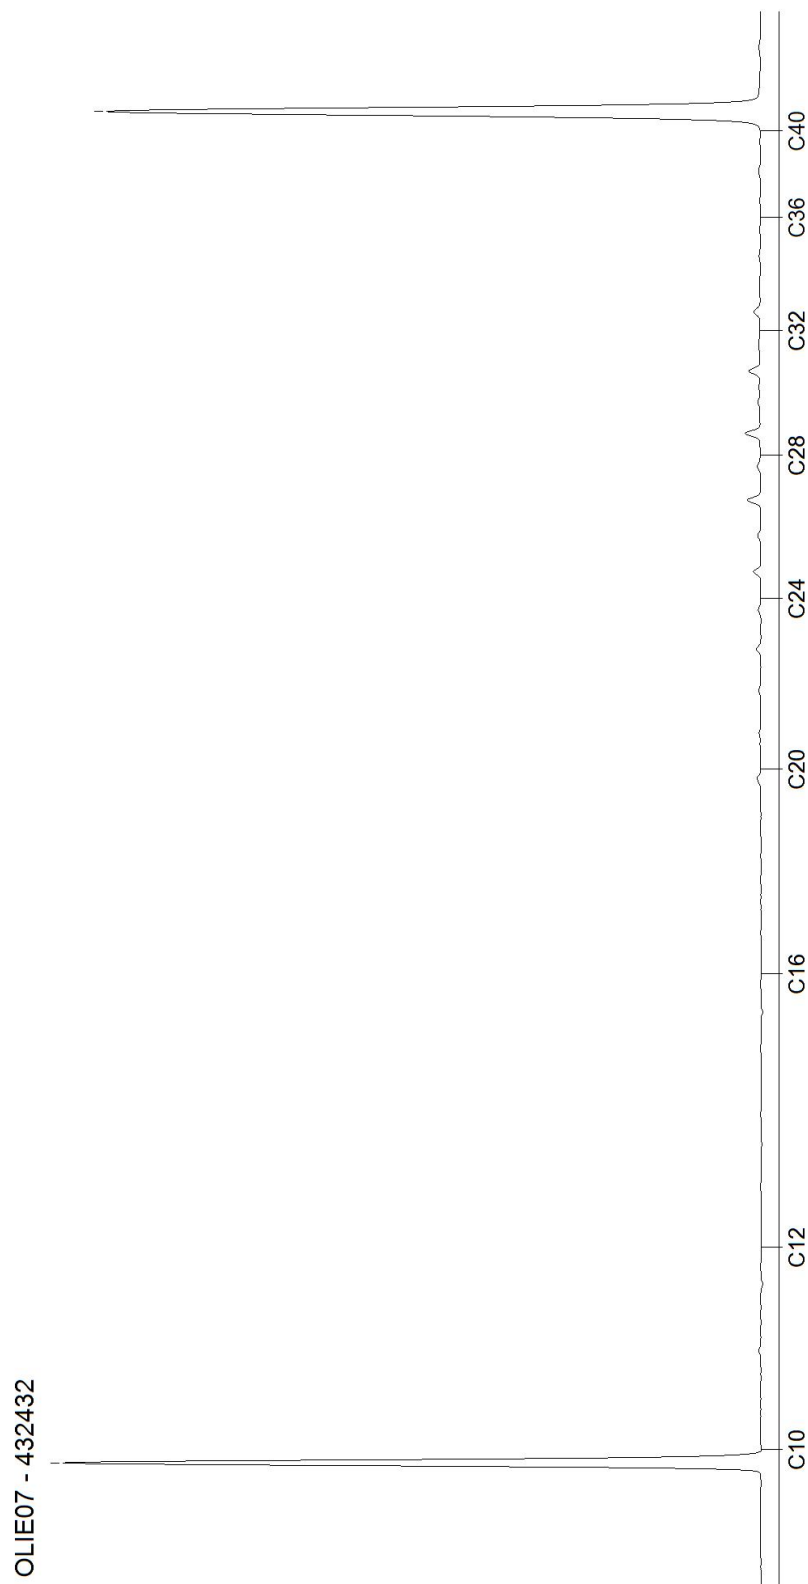
**Monsteromschrijving: BG1 (0-50)**

CHROMATOGRAM for Order No. 889956, Analysis No. 432432, created at 18.10.2019 07:24:07

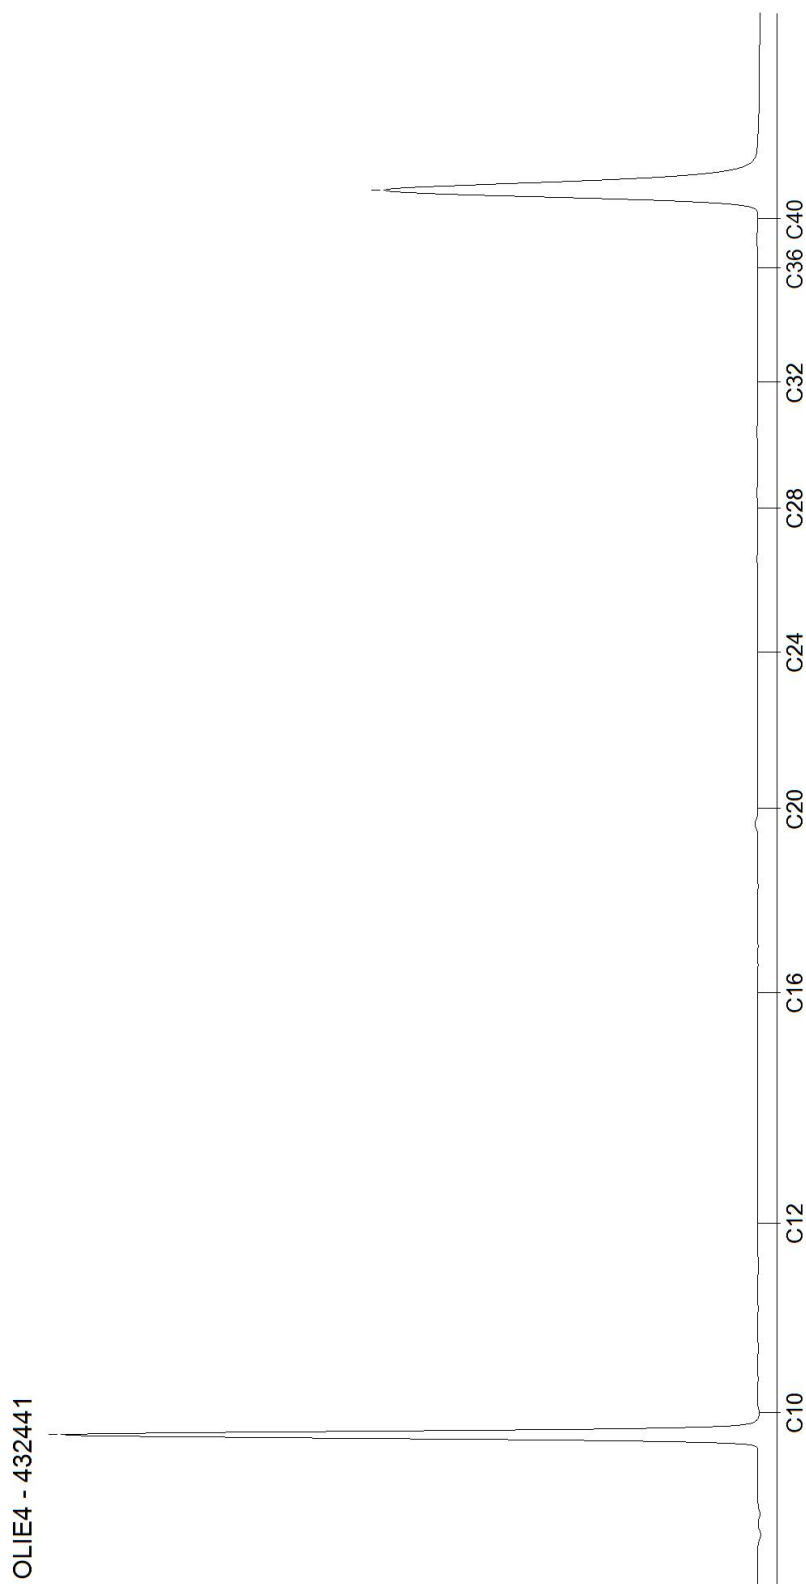
**Monsteromschrijving: OG1 (100-200)**

CHROMATOGRAM for Order No. 889956, Analysis No. 432441, created at 18.10.2019 07:26:54

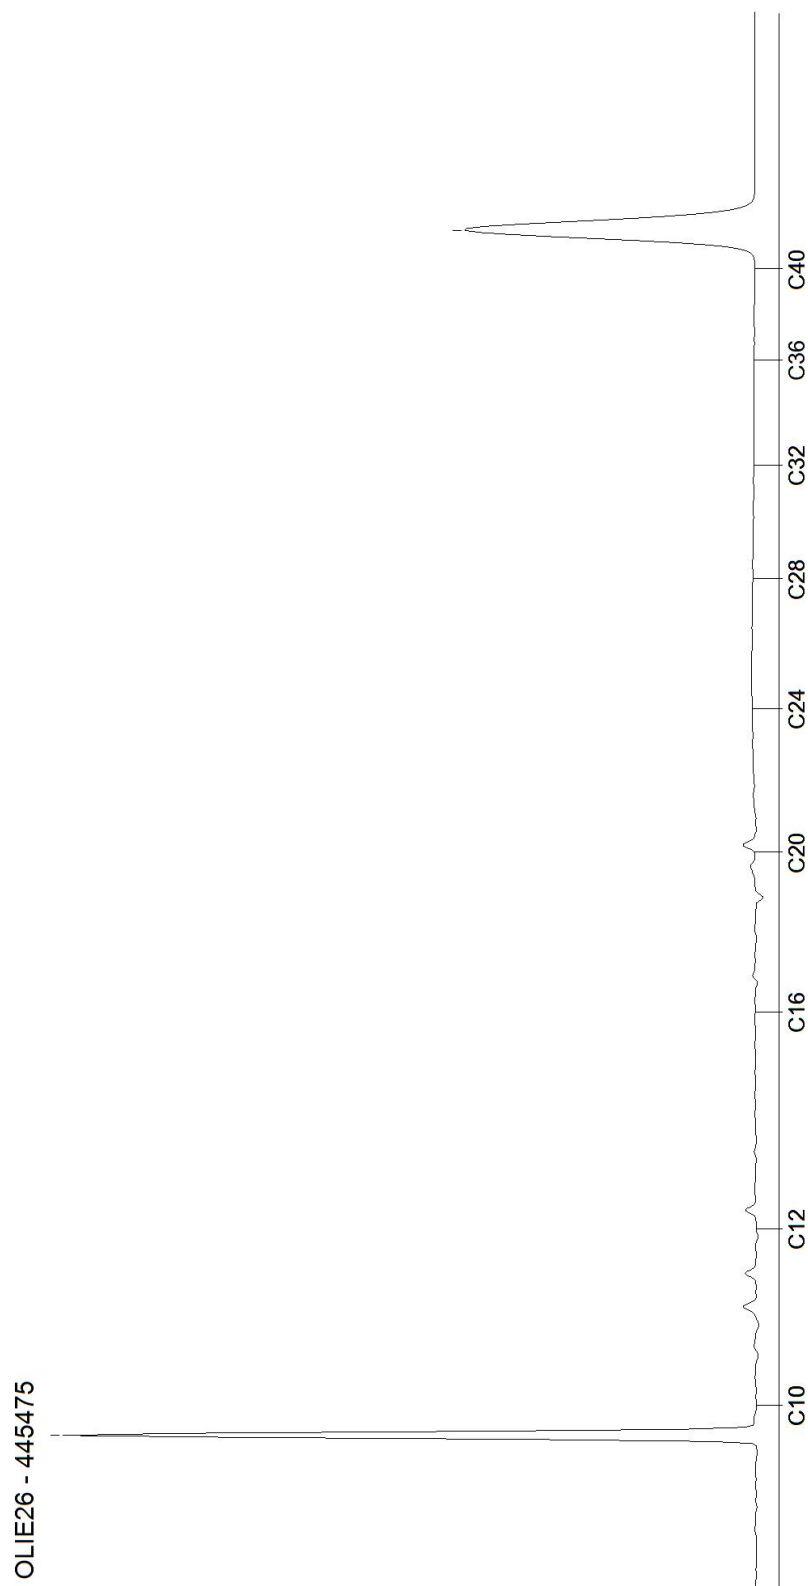
**Monsteromschrijving: 1-1-1 (350-450)**

CHROMATOGRAM for Order No. 891835, Analysis No. 445475, created at 22.10.2019 05:42:10
