## **Verkendend bodem- en asbestonderzoek**

Sint Antoniusstraat 17 te De Mortel

Kadastrale gegevens: gemeente Gemert, sectie H, nummer 2955

Projectnummer: 20212412  
Datum: 4 juli 2022

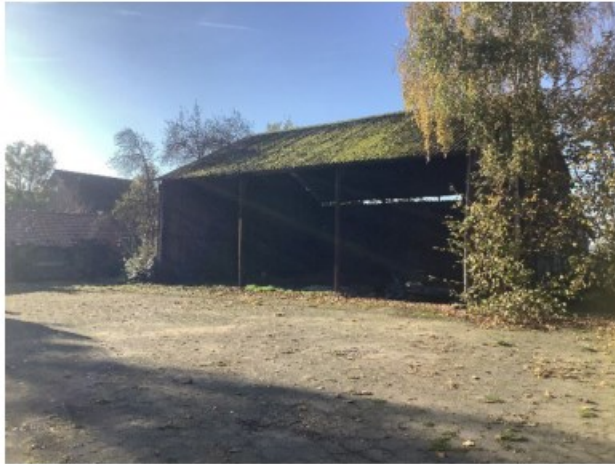
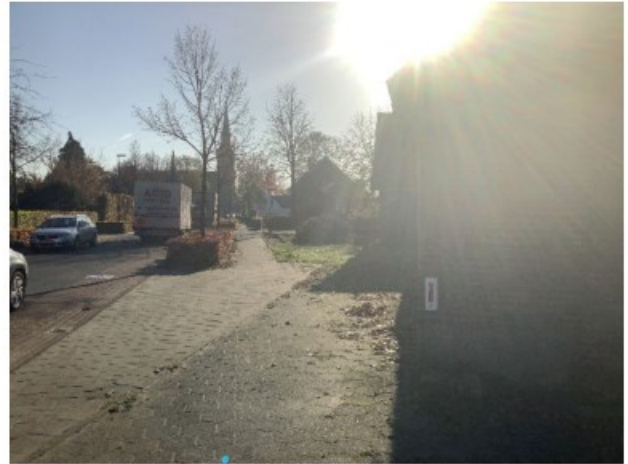
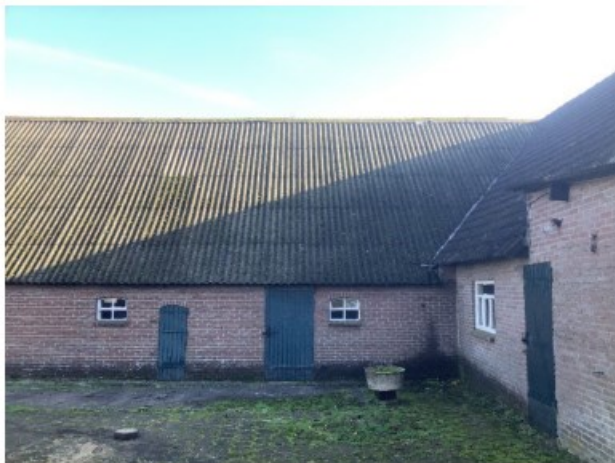
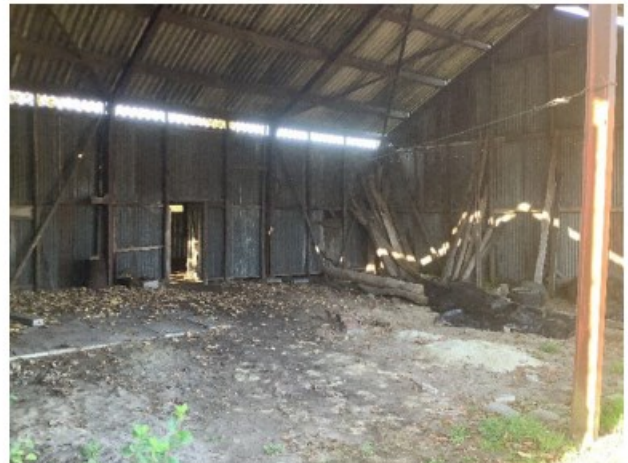
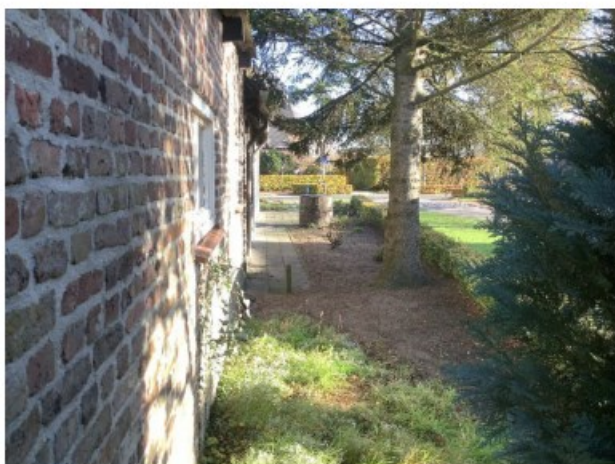
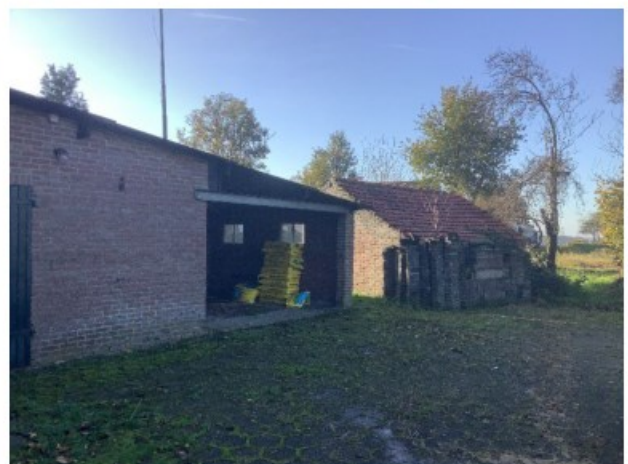
**Figuur 2: huidige situatie (6 foto's)**

De onderzoekslocatie betreft het perceel aan de Sint Antoniusstraat 17 te De Mortel. Op de locatie is een boerderij met diverse opstallen aanwezig. De omgeving bestaat voornamelijk uit woonbebouwing en agrarische percelen. In tabel 1 zijn de locatiegegevens weergegeven.

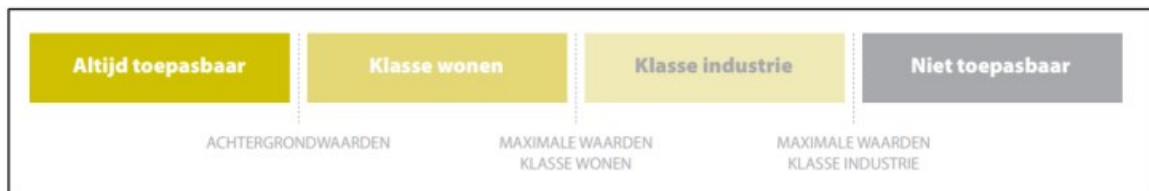
Figuur 1. Generieke normstelling voor het toepassen van grond en baggerspecie op of in de bodem (T1).

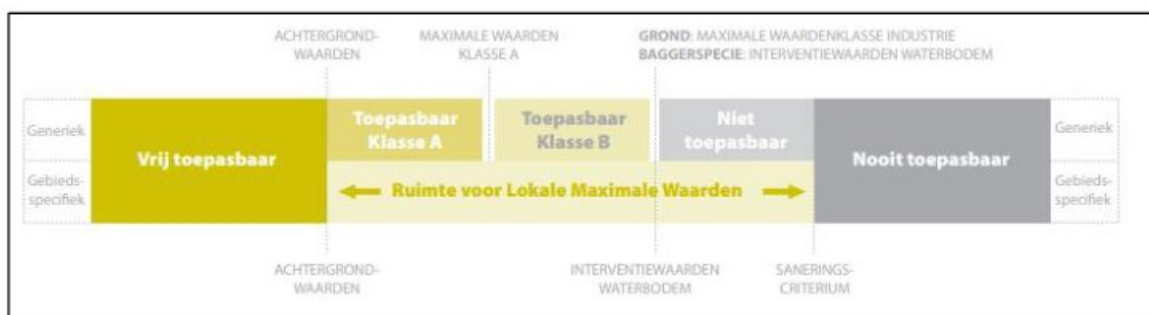
Figuur 3. Generieke toepassing van grond en baggerspecie in oppervlaktewater (T3)

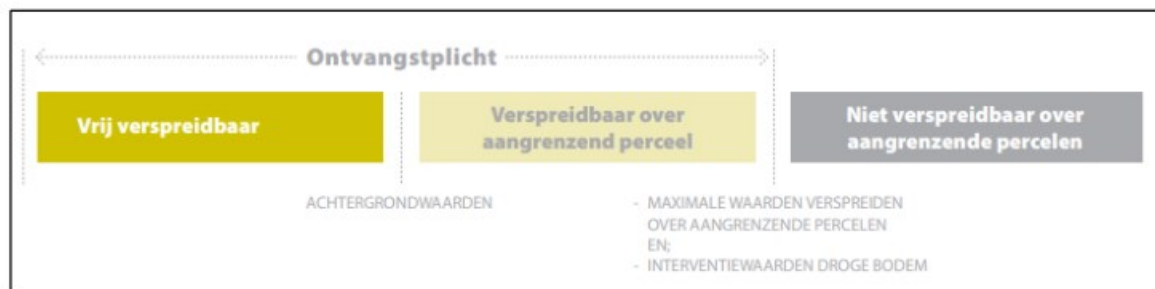
Figuur 4. Verspreiding van baggerspecie op het aangrenzend perceel (T5).

Voor het verspreiden van baggerspecie over de aangrenzende percelen dient de baggerspecie te voldoen aan de 'Maximale waarden' voor verspreiden. Deze waarden zijn gebaseerd op de msPFAS-toets (meer stoffen Potentieel Aangetaste Fractie van lagere organismen). Daarnaast mag de kwaliteit van de baggerspecie de interventiewaarden voor droge bodem niet overschrijden. Aanvullend gelden de volgende voorwaarden;

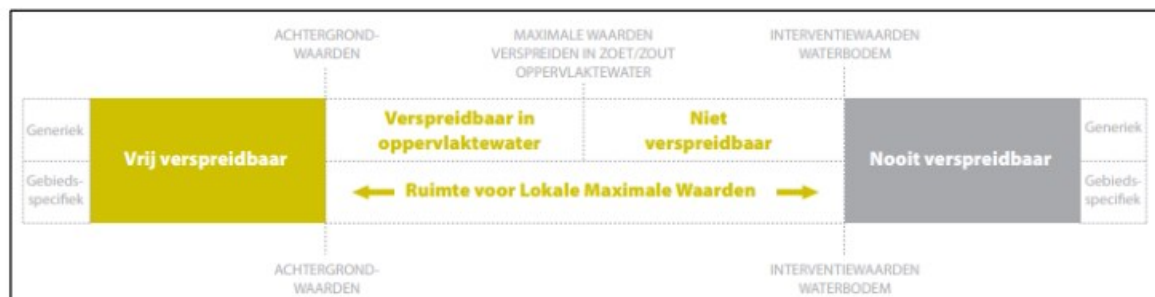
Figuur 5. Verspreiden van baggerspecie in zoet of zout oppervlaktewaterlichaam (T6 respectievelijk T7).

Het verspreiden van baggerspecie in zoet oppervlaktewater is bedoeld om het watersysteem weer op orde te brengen. Getalsmatig is dit dezelfde norm als de grens tussen klasse A en B bij toepassen in oppervlaktewater. Voor het verspreiden van baggerspecie in zout oppervlaktewater geldt een andere normering dan bij verspreiden in zoet oppervlaktewater. Er vindt onder andere geen correctie plaats voor het bodemtype.
