RAAP-RAPPORT 5682

## Sint Antoniusstraat 17 te De Mortel

Bouwhistorisch onderzoek: een bouwhistorische  
inventarisatie

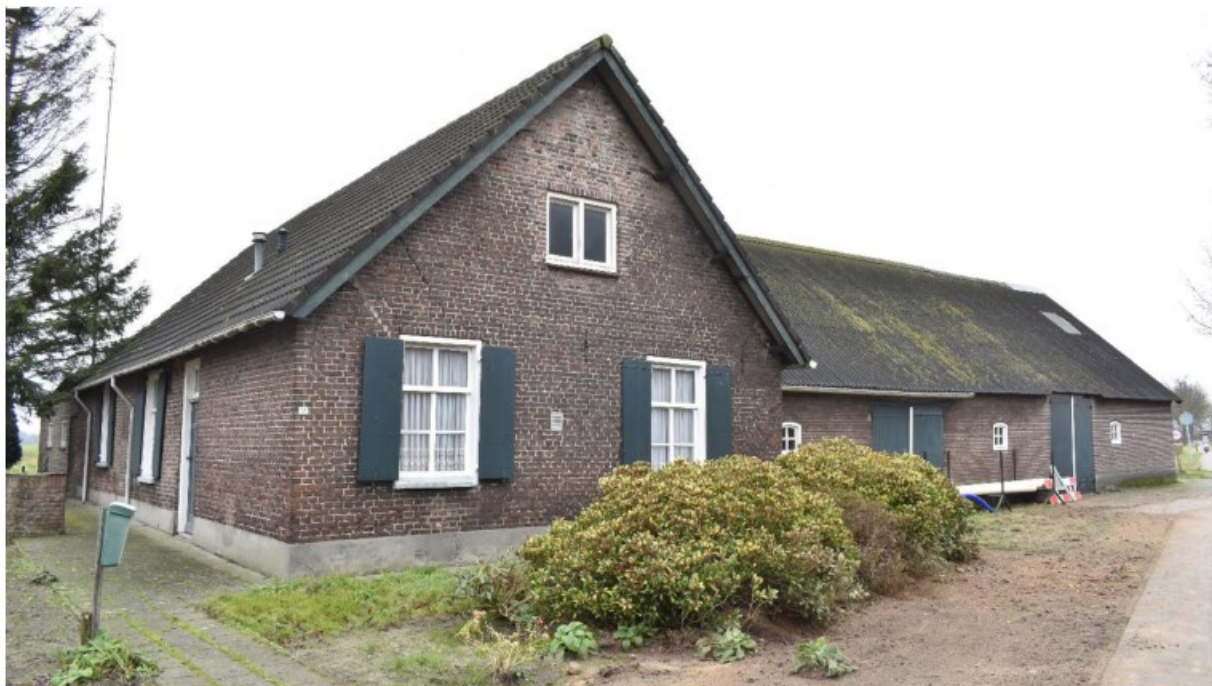
*Figuur 1. Onderzoekspand Sint Antoniusstraat 17 in De Mortel, gezien vanuit het zuidoosten.*

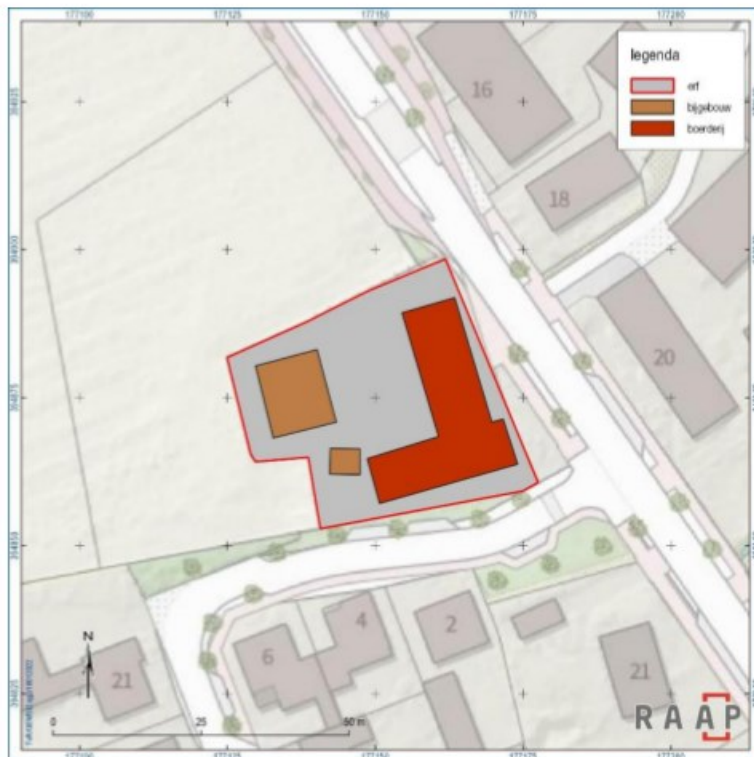
*Figuur 3. Overzicht van de ligging van boerderij en erf.*

Het pand Sint Antoniusstraat 17 ligt net ten noorden van het dorp De Mortel ter hoogte van de splitsing van Koolhof en de Sint Antoniusstraat (figuur 3). Op de kadastrale kaart van de gemeente Gemert-Bakel staat de boerderij als H2222 aangegeven. Het onderzoeksobject ligt op een boerenerf dat aan de zuidzijde grenst aan de Koolhof en aan de oostzijde aan de Sint Antoniusstraat. Aan de west- en noordzijde is het erf omgeven door akkers. Het onderzoeksobject betreft een L- vormige boerderij waarvan het bedrijfsgedeelte parallel en het woongedeelte haaks op de Sint Antoniusstraat georiënteerd ligt. Aan de achterzijde van de boerderij is een grote losstaande schuur aanwezig. Ten westen van het woongedeelte van de boerderij bevindt zich een kleine losstaande schuur.

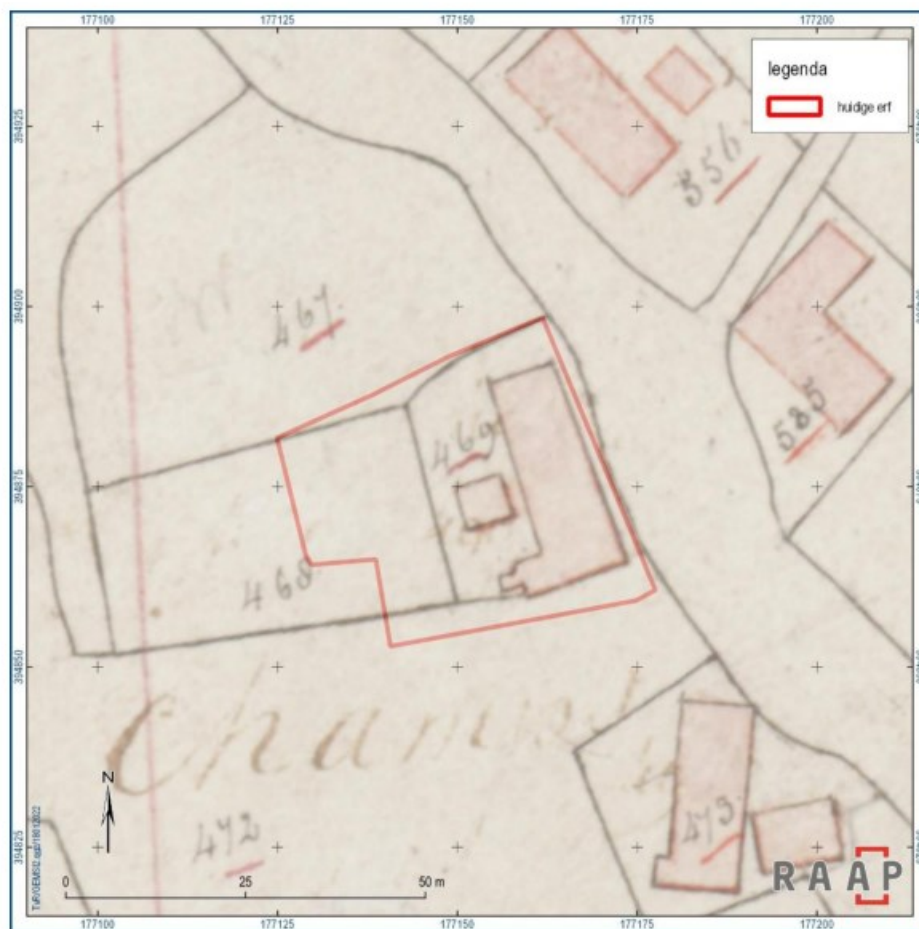
*Figuur 4. Kadasterkaart uit 1832 met het huidige erf erop geprojecteerd.*

Op basis van de kadastrale gegevens is de globale bewoningsgeschiedenis van het onderzoekspand te schetsen (figuur 5). Op de kadastrale kaart van 1832 is de boerderij zichtbaar, daar nog vergezeld van een vierkant bijgebouw aan de westzijde (figuur 4). De boerderij heeft op hoofdlijnen al dezelfde plattegrond als de huidige boerderij.

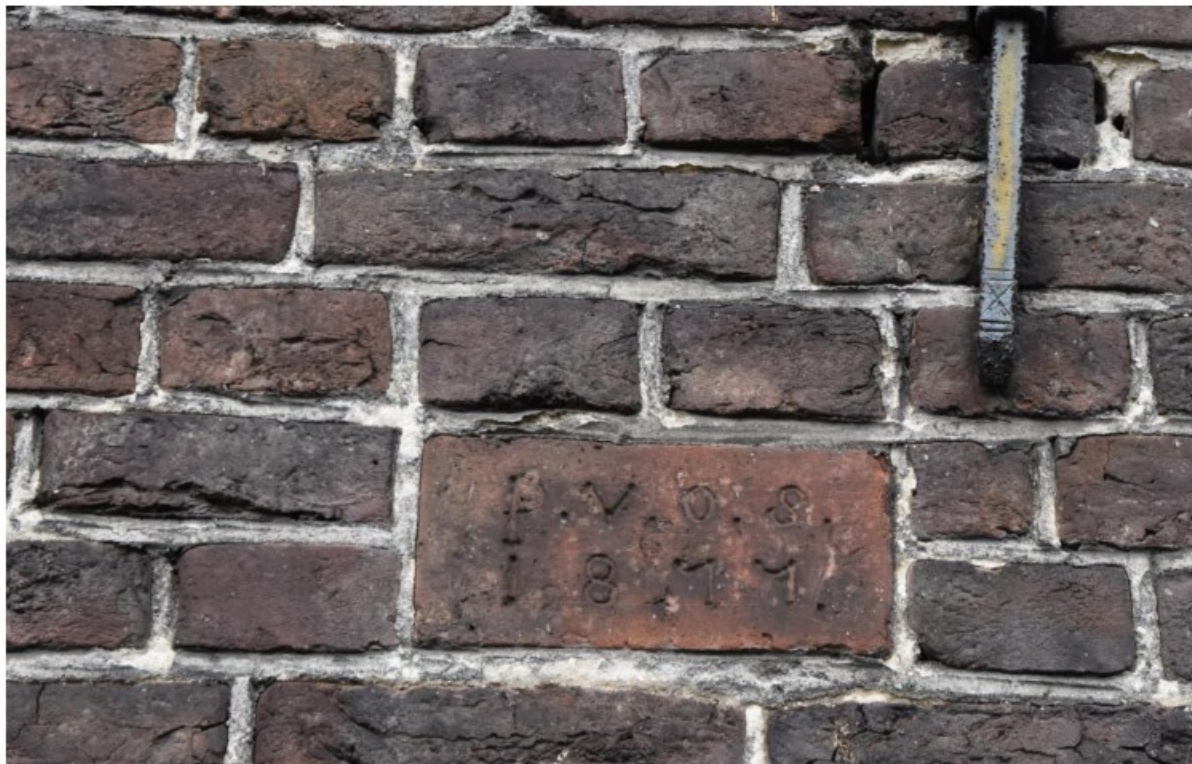
*Figuur 6. Gevelsteen aan de oostzijde van het woongedeelte met daarop de tekst P.V.O.8, 1877*

Uit een ingemetselde gevelsteen in de oostelijk gevel van het dwarshuis blijkt dat de verbouwing heeft plaatsgevonden in 1877. Op de gevelsteen is te lezen: P.V.O.8. met daaronder het jaartal 1877. De gegevens zijn kennelijk pas later in het kadaster verwerkt. De betekenis van de inscriptie op de gevelsteen is vooralsnog onduidelijk. Mogelijk verwijzen de letters V.O. naar de familie [REDACTED]

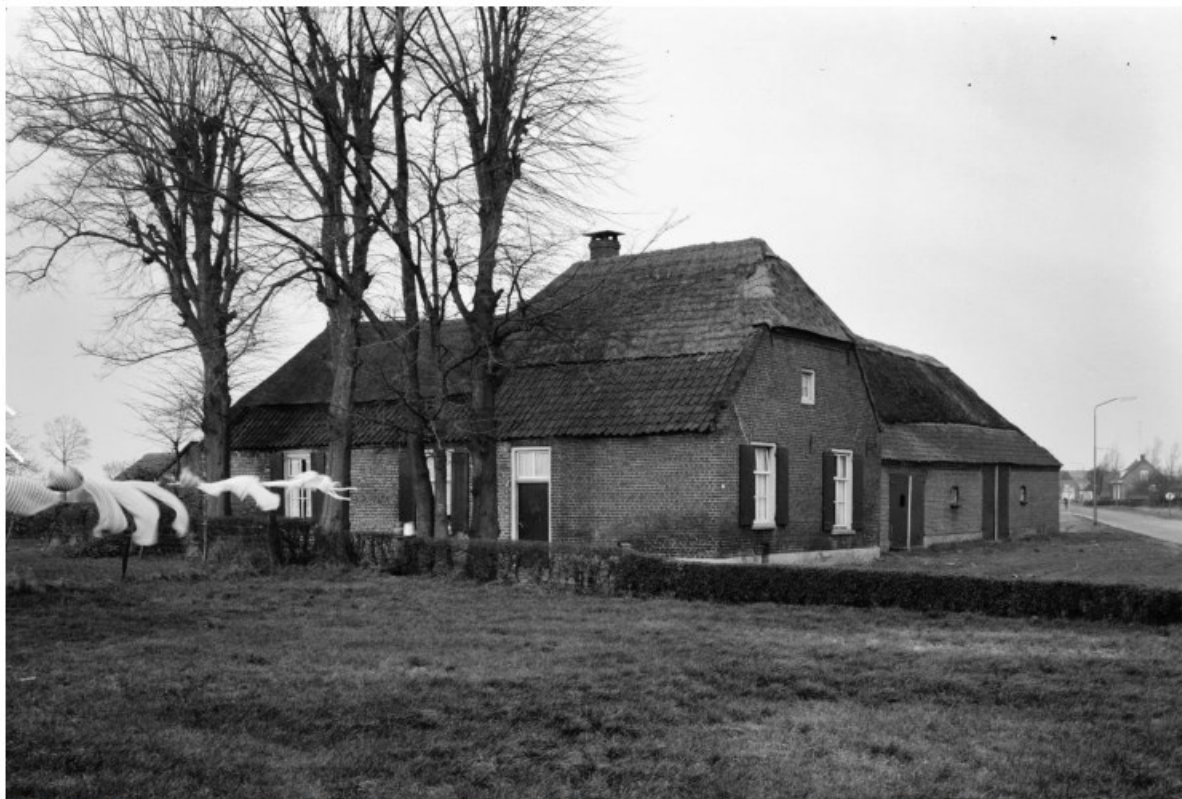
*Figuur 7. Een overzichtsfoto uit 1964 met de boerderij gezien vanuit het zuidoosten. Hier is de situatie zichtbaar zoals die ontstaan is in 1941 (Bron: RCE 094776).*

In dienstjaar 1941 is er weer verbouwd. De zijgevel aan de straatzijde is in dat jaar in zijn geheel vervangen. De teruggeplaatste schuurdeur is verdwenen en de gevel is verhoogd en rechtgetrokken. Het betreft de nu nog bestaande zijgevel met staldeur en hogere schuurdeur, zoals ook zichtbaar is op

een foto uit 1964 (figuur 7). Vanaf dat moment is er sprake van een langgevelboerderij met alle ingangen aan de langszijde.

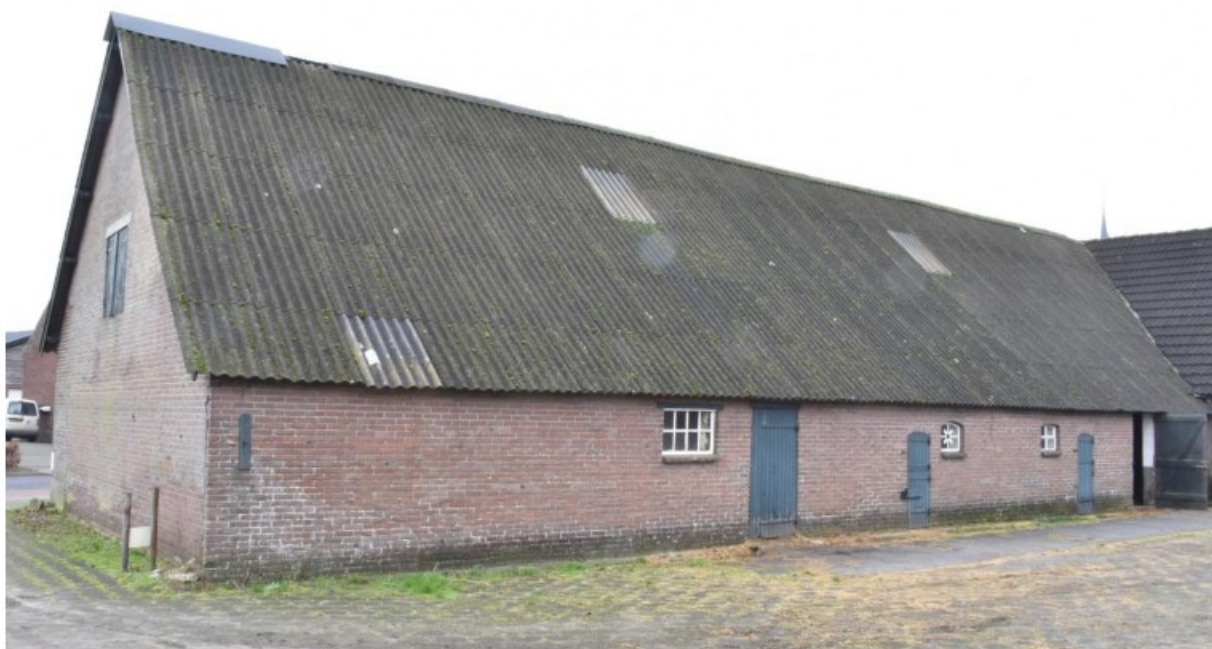
De westgevel is een lage gevel onder een zadeldak van asbest golfplaten (figuur 9). De gevel is gemetseld met een licht rode machinale baksteen in een halfsteens verband wat een klampmuur vormt voor een oudere enkelsteens muur. In de gevel zijn vier vensters aanwezig en vier deuren. In het voormalige schuurgedeelte is in het midden van de gevel een houten deur en een houten achtruits venster met roeden onder een houten latei aanwezig. De rest van de deuren en vensters horen bij het stalgedeelte en zijn allen getoogd. Het linker venster is van gietijzer. Elk paar van raam met deur correspondeert met een aparte ruimte in de westelijke zijbeuk van de stal.

*Figuur 9. Overzicht van de westgevel van het bedrijfsgedeelte.*

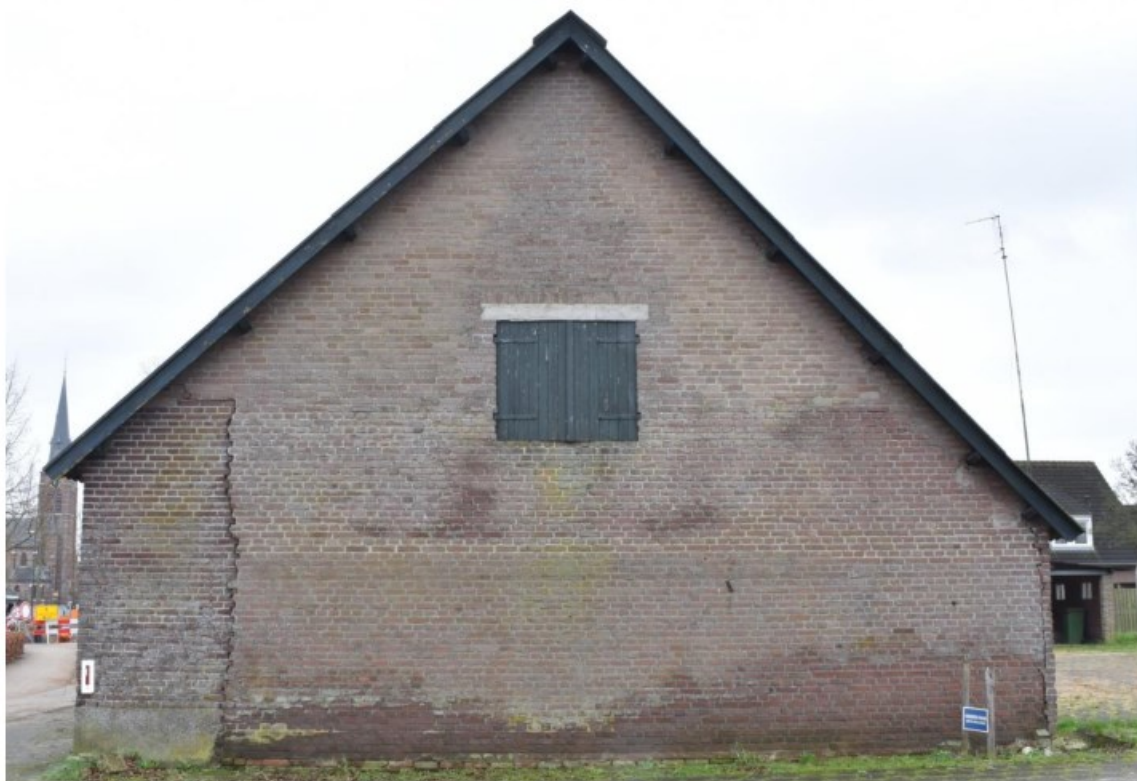
De noordgevel is een topgevel en bestaat uit één bouwlaag (figuur 10). De gevel wordt bekroond door een zadeldak met een houten windveer met overstek. Goed zichtbaar is dat de oostgevel hoger is dan de westgevel. Er is een venster aanwezig op de zolderverdieping met houten luiken bekroond door een betonnen latei met daarboven een rollaag. Er is duidelijk sprake van drie geveldelen uit verschillende bouwfases. Aan de linkerzijde is nog een deel aanwezig dat behoort bij de voorgevel, bestaande uit donkerrode machinale bakstenen opgemetseld in een kruisverband met een gepleisterde plint van cement (1941). Rechts is sprake van een jongere gevel bestaande uit lichtrode machinale baksteen gemetseld in een kruisverband. De bovenzijde van de topgevel is in een later stadium vervangen en in een wildverband uitgevoerd. Helemaal aan de rechterzijde is een scheur in de gevel zichtbaar, deze is ontstaan doordat het metselwerk hier onderdeel is van de halfsteens klampmuur van de westgevel van

*Figuur 10. Noordgevel van het bedrijfsgedeelte.*

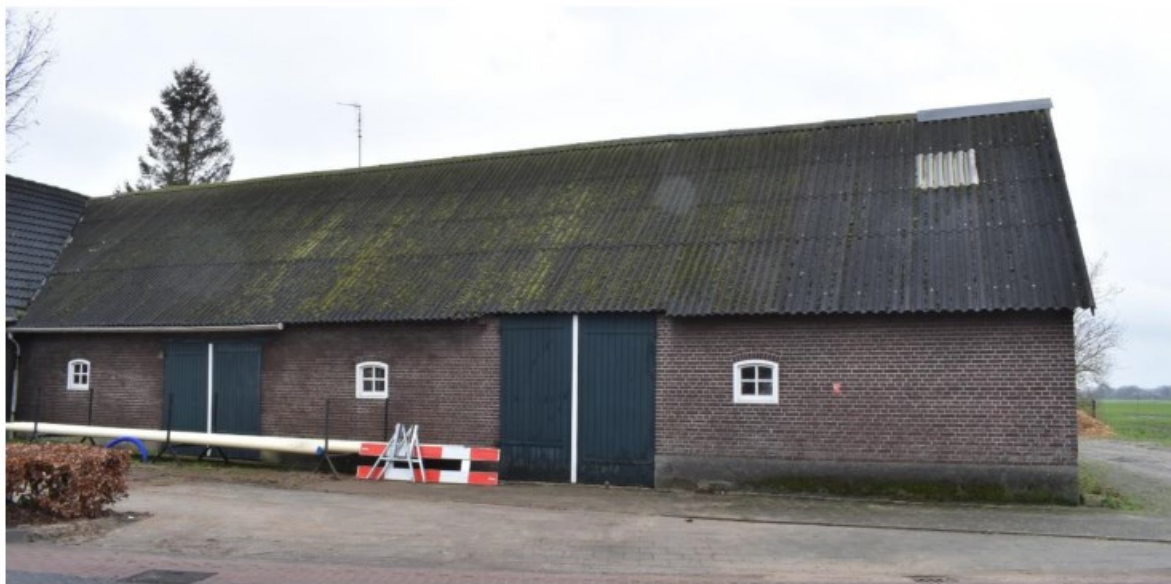
De oostgevel aan de kant van de Sint Antoniusstraat is een langsgevel van één bouwlaag onder een zadeldak met asbestgolfplaten. Hierin zijn, twee grote deuren zichtbaar (figuur 11). Het stalgedeelte bestaat uit donkerrode bakstenen platvol gevoegd en gemetseld met cement in kruisverband met een consequent gebruik van drieklezoren als hoekverband. Deze gevel is tot stand gekomen in 1941 toen men het bedrijfsgedeelte versmald heeft. Op de overgang van het bedrijfsgedeelte naar het woongedeelte zijn nog bouwsporen aanwezig in de vorm van een bloktand, die samenhangen met deze wijzigingen (figuur 12). De gevel is toen hoger opgetrokken, zodat de deuren en met name de grote inrijdeur voor de schuur in de gevel aangebracht konden worden in plaats van terug liggend. Er zijn drie identieke getoogde vensters met roeden aanwezig. Op de foto uit 1964 is echter te zien dat er nog sprake is van waterslagen, die bij de huidige vensters niet meer zichtbaar zijn. Een aanwijzing dat de huidige vensters na 1964 zijn aangebracht.

*Figuur 11. De oostgevel van het bedrijfsgedeelte gezien vanaf het oosten.*

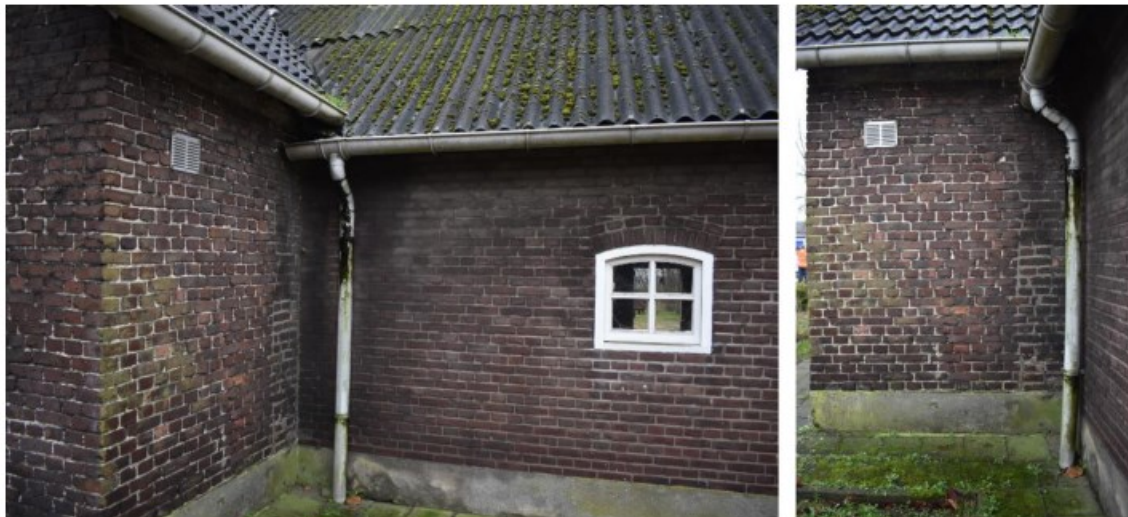
*Figuur 12. De aansluiting van de het bedrijfsgedeelte op het woongedeelte. Rechts, in de noordgevel van het woongedeelte, een detail van de bouwsporen in de vorm van een bloktand, die samenhangen met de wijzigingen in 1941.*

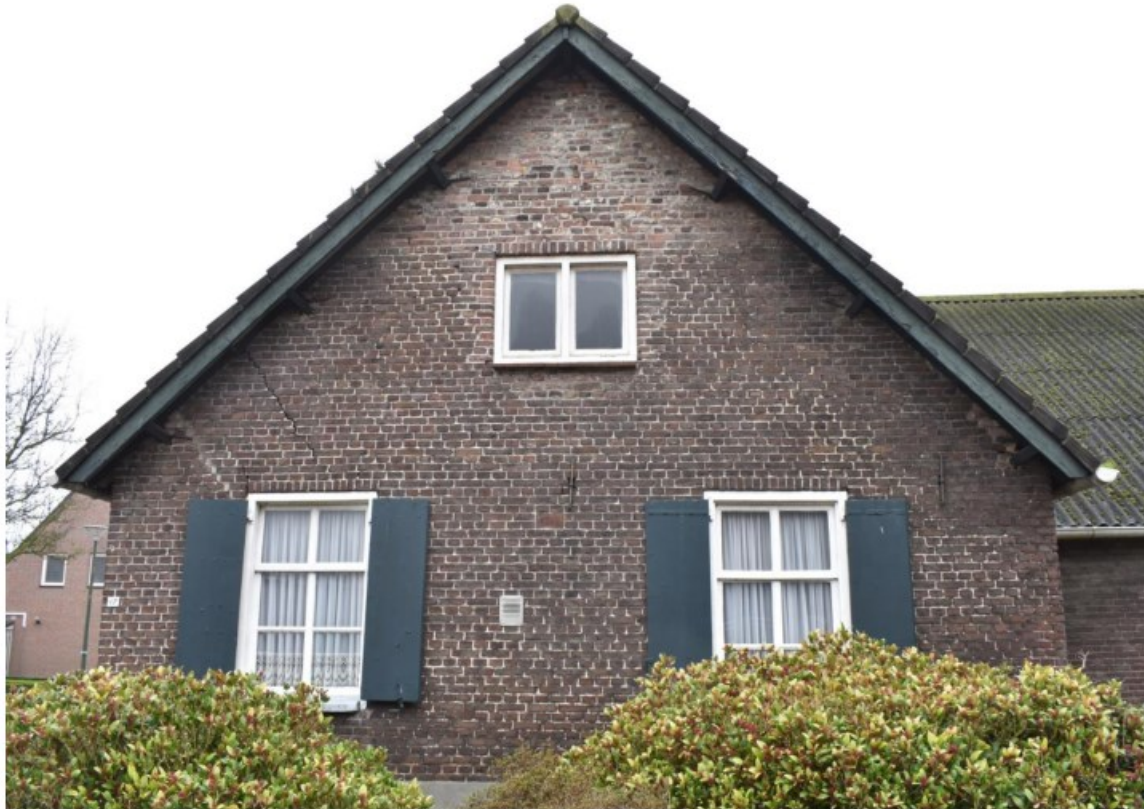
De oostgevel van het woongedeelte bestaat uit een topgevel van één bouwlaag onder een zadeldak met grijze betonpannen (figuur 13). De gevel is gemetseld met donkerrode handvorm bakstenen in kruisverband met een consequent gebruik van drieklezoren als hoekverband met platvol voegwerk met een dagstreep. Er zijn twee schuifvensters met houten roeden met een tweedeling aanwezig. Het linker venster bevindt zich net wat hoger dan het rechter venster en heeft het geheng aan de buitenzijde, terwijl het rechter venster het geheng aan de binnenzijde heeft. De hogere positie van het linker venster houdt vermoedelijk verband met de aanwezigheid van een kelder. De inmiddels dichtgezette hierbij behorende kelderlichten zijn nog aanwezig op de foto van de boerderij uit 1964. Er zijn twee muur ankers aanwezig die aan de strijk balk bevestigd zijn. Deze gevel is tot stand gekomen in 1877

waarbij men de krukboerderij heeft uitgebouwd tot een dwarshuis. Het huidige uiterlijk is ontstaan na 1964 wanneer men de afgewolfde gevel heeft verhoogd en het wolfsdak vervangen heeft voor een zadeldak.

*Figuur 13. De oostgevel van het woongedeelte waarbij bovenin de verlenging van de voorheen afgewolfde gevel van na 1964 zichtbaar is.*

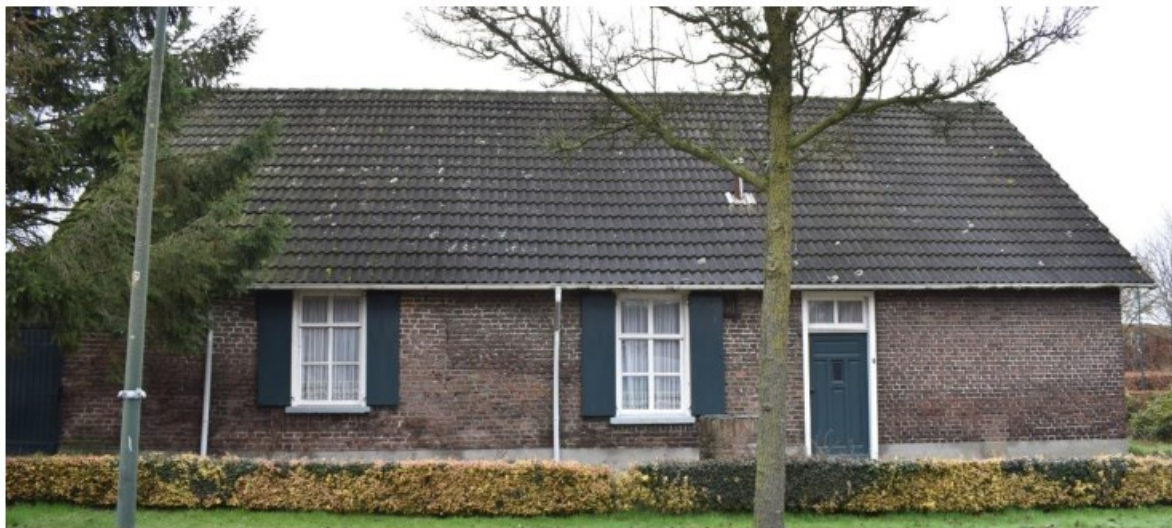
De zuidgevel is een langsgevel en bestaat uit één bouwlaag (figuur 14). Deze gevel bestaat uit drie traveeën. De linker- en rechter travee zijn gemetseld met donkerrode handvorm bakstenen in regelmatig kruisverband met een consequent gebruik van drieklezoren als hoekverband met platvol voegwerk met een dagstreep. De middelste travee bestaat uit hergebruikte bakstenen in verschillende steenformaten (breuksteen). In deze middelste travee zijn twee balken opgelegd op een slof (figuur 15). Er zijn twee schuifvensters met houten roeden met een tweedeling aanwezig en een deurportaal met bovenlicht. Ook hier is weer sprake van verschil in hoogte van de vensters. Het rechterdeel van de gevel is tot stand gekomen in 1877, waarbij men de krukboerderij heeft uitgebouwd tot een dwarshuis.

*Figuur 14. De zuidgevel van het woongedeelte.*

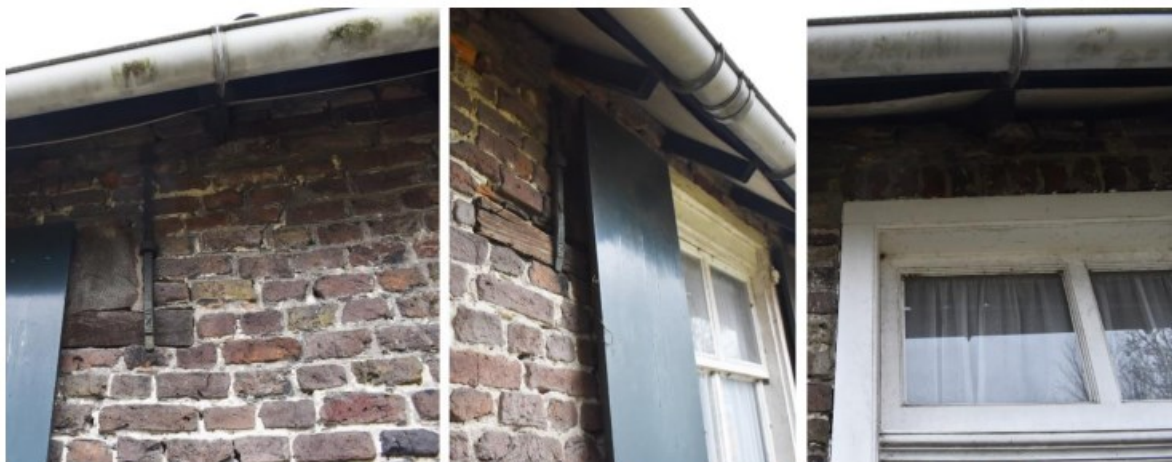
*Figuur 15. Details in de zuidgevel. Links en in het midden de twee in de buitenmuur opgelegde balken van oost naar west. Rechts de profilering van deurportaal en bovenlicht.*

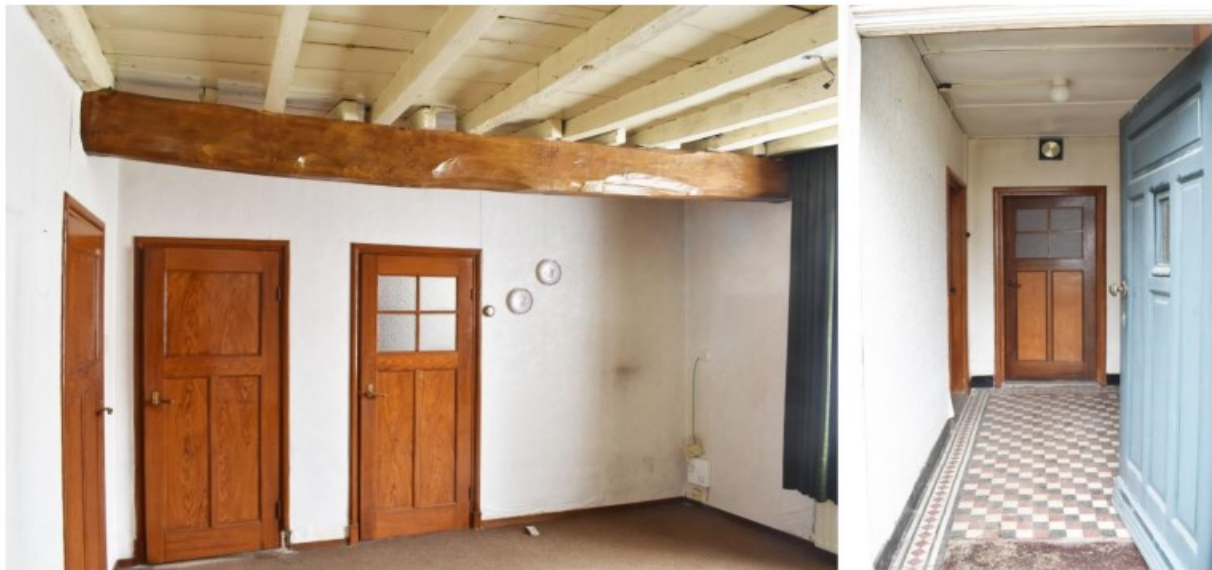
*Figuur 16. Woongedeelte met links de woonkamer met Bruynzeel deuren met houtimitatie en de meest oostelijke moerbalk. Rechts is de gang zichtbaar met cementtegels uit het einde van de 19<sup>de</sup> eeuw. Alle deuren die in verbinding staan met de gang hebben een bovenlicht met kruislings geplaatste houten roeden.*

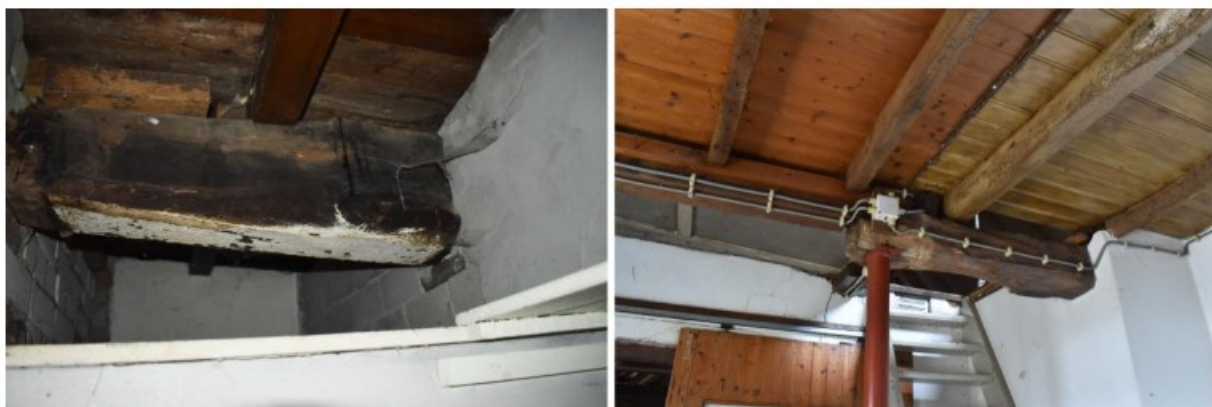
Het woongedeelte bestaat op de begane grond uit een woonkamer, een studeerkamer, een keuken, een hal met de voordeur en een slaapkamer. Op de overgang van woonhuis naar bedrijfsgedeelte bevindt zich een ruimte met toiletten en douche. In het woongedeelte zijn als noemenswaardige interieur elementen de Bruynzeeldeuren van met houtimitatie tussen 1921-1945 te benoemen. Opvallend is de samengestelde balklaag waarvan de moerbalken op de muren zijn ingelegd. De muur aan de noordzijde op de overgang van woon- naar bedrijfsgedeelte is grotendeels vervangen door een jonge kalkzandstenen muur en een ijzeren stijl (figuur 17). In de twee oostelijke traveeën zijn nog eenvoudige oudere vloerdelen aanwezig. Bij de westelijke travee is sprake van kraaldelen Deze draagconstructie is gefaseerd tot stand gebracht.

*Figuur 17. De grote onderslagbalken van de balklaag op de begane grond aan de noordzijde waar de oorspronkelijke muur vervangen is door een kalkzand stenen exemplaar (linker foto, rode pijl) of een ijzeren stijl (rechterfoto).*

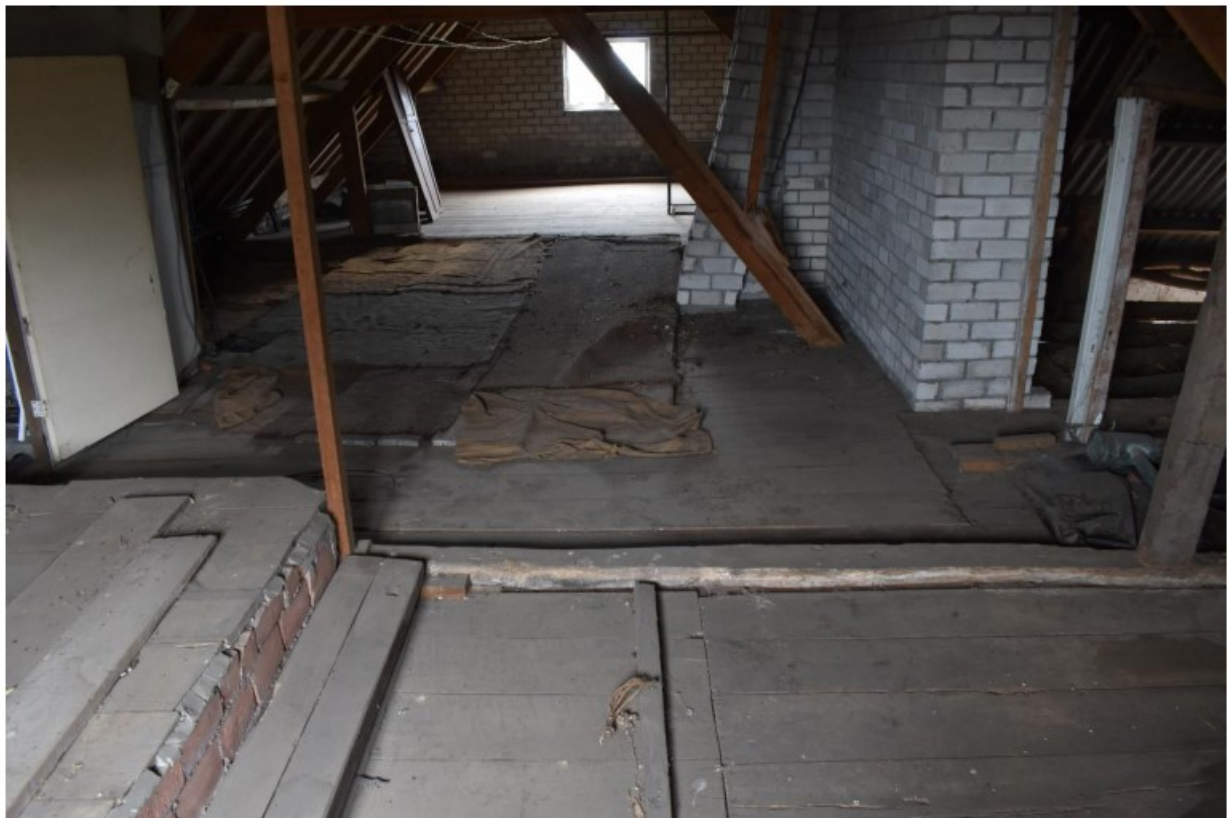
De zolderverdieping is een grote lege ruimte met drie traveeën net zoals op de begane grond. deze zolder is in zijn huidige vorm ontstaan na 1964 toen de twee aparte schilddaken vervangen zijn door

een groot zadeldak. Aan de westzijde zijn in één travee smalle vloerdelen aanwezig en aan de oostzijde bredere nog oudere vloerdelen met een luik in de meest oostelijke travee (figuur 18). De brandmuur en schouw in het midden van de zolder? zijn allen in jonge kalkzandsteen uitgevoerd en dateren van na 1964. Het plafond van de kamer in de zuidoosthoek van het woongedeelte is omhoog gebracht, waarbij de oude vloerdelen van de zolder verhoogd zijn. Op de overgang van de eerste en tweede travee is nog een balk aanwezig die mogelijk nog bij de oorspronkelijke boerderij van voor 1832 hoort. De balk ligt boven het niveau van de grote moerbalken die de vloer draagt. Mogelijk gaat het om een gebintplaat behorend bij de oudste bouwphase met de gebintconstructie zoals die in de stal nog aanwezig is.

*Figuur 18. Zolderverdieping verdeeld in drie traveeën. Aan de voorzijde het oostelijke travee met oude vloerdelen met luik. In het midden een travee met ook nog oude vloerdelen en achter in de west travee met smallere vloerdelen uit het einde van de 19de eeuw. Tussen de eerste en tweede travee is nog een balk aanwezig die mogelijk nog bij de oorspronkelijke van boerderij voor 1832 hoort. Aan de rechterzijde is de jonge brandmuur en schouw zichtbaar.*

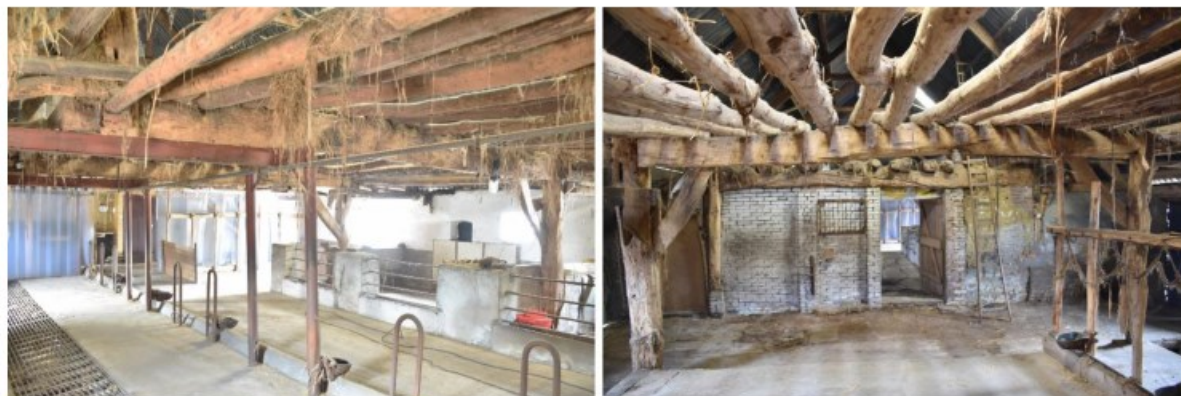
Het stalgedeelte bestaat uit één driebeukige ruimte met een tussenmuur die de stal in een groot zuidelijk vak en een kleiner noordvak indeelt (figuur 19). Aan de zuidzijde wordt de stal afgesloten door de muur waarin de twee moerbalken zijn opgelegd van het woongedeelte. Vanuit de keuken en de bijkeuken is het bedrijfsgedeelte te bereiken. Aan de straatzijde is het bedrijfsgedeelte toegankelijk via een staldeur en een schuurdeur. Aan de erf kant is een deur aanwezig tegen het woongedeelte aan en één net noordelijk van de tussenmuur.

Deze hele ruimte bevat een oorspronkelijke gebintconstructie bestaande uit zes ankerbalkgebinten op bakstenen stiepen (figuur 19). Boven de ankerbalkconstructie bevinden zich slieten waar boven op hooi werd opgeslagen. Er zijn drie gebinten waar de onderkant van de stijlen zijn afgezaagd en vervangen door ijzeren stijlen. De bovenkanten van deze stijlen zijn nog aanwezig (zie figuur 21). Vier van de gebinten zijn voorzien van telmerken. Dat zijn de meest noordelijke vier gebinten, deze zijn genummerd van zuid naar noord 1, 2, 3 en 4. Het gaat om gehakte telmerken. Het verschil tussen links en rechts wordt aangegeven door rechts gewone gehakte telmerken te gebruiken en links gehakte gaatjes (figuur 20). Bij de meest noordelijke gebinten is dit nog het geval, maar bij de twee gebinten daar zuidelijk van zijn de telmerken andersom aanwezig. Mogelijk is hier sprake van het herplaatsen van gebinten. Bij de twee zuidelijke gebinten zijn geen telmerken waargenomen. Gehakte telmerken komen voor vanaf de 16<sup>de</sup> eeuw, maar worden zeker op het platteland tot in de 19<sup>de</sup> eeuw ook nog gebruikt.<sup>4</sup> Het meest complete gebint is het strijkgebint aan de noordzijde, tegen de vernieuwde kopgevel, waarbij de afgezaagde gebintplaten nog aanwezig zijn (figuur 22).

*Figuur 19. Overzicht stal. Links het zuidelijke stalgedeelte waar drie gebintstijlen zijn afgezaagd en vervangen door ijzeren stijlen. Rechts het noordelijke deel van het bedrijfsgedeelte dat mogelijk het schuurgedeelte was.*

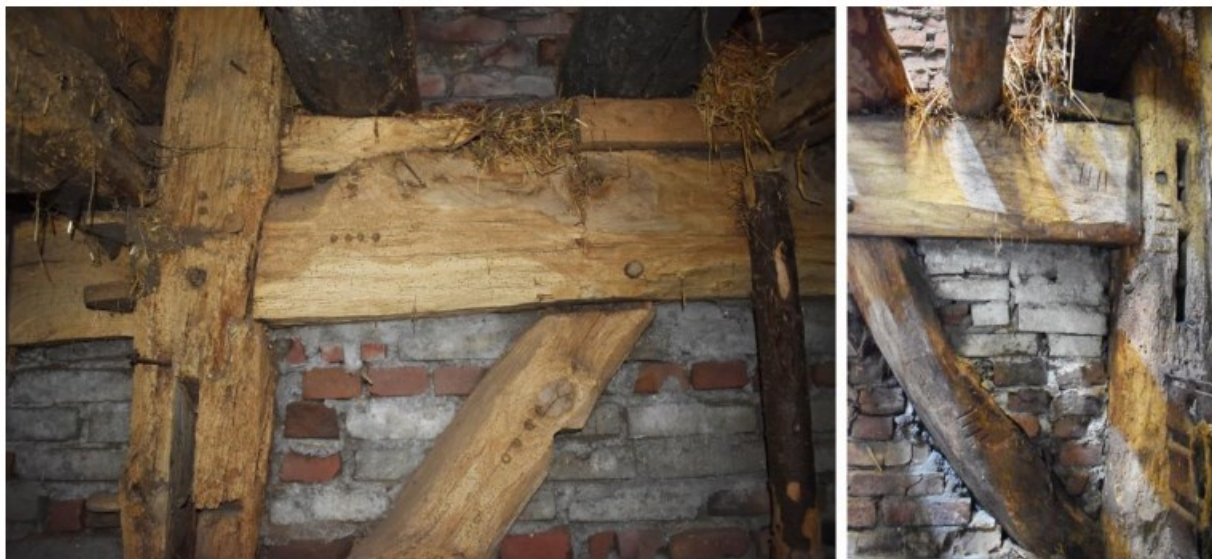
*Figuur 20. Details van het strijkgebint met het telmerk vier. Het onderscheid tussen links en rechts wordt aangegeven met gehakte telmerken aan de rechterzijde en gaatjes aan de linkerzijde.*

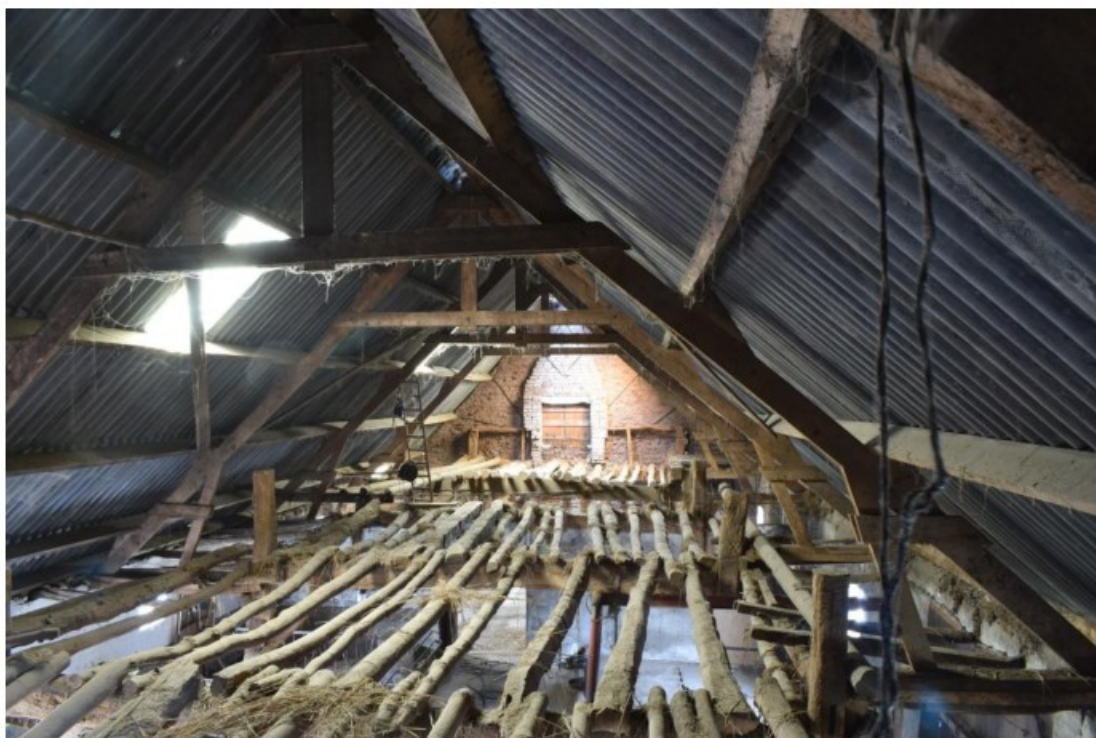
De aanwezige kapconstructie is een gordingenkap die vermoedelijk stamt uit 1941 (figuur 21). De gevel aan de straatzijde is toen strak getrokken en opgehoogd en de oorspronkelijke kapconstructie werd daarbij vervangen en vergroot (figuur 22). Ook van belang is de tussenmuur die een scheiding tussen stal en schuurgedeelte vertegenwoordigt. Deze muur is in verschillende fases tot stand gekomen wat zichtbaar is door het gebruik van verschillende materialen zoals leemstenen, bakstenen en kalkzandstenen. De muur bevat behalve de geïntegreerde gebintstijlen, de leemstenen ook een deurportaal mogelijk uit de oudste bouwfase.

*Figuur 21. Overzicht van de vliering van de stal vanuit het zuiden met zicht op de slieten voor het hooi en de jongere gordingenkap die na 1941 is aangebracht. De gebintstijlen steken boven de slieten uit. Alleen in de meest noordelijke travée is aan de oostzijde nog een gebintplaat aanwezig*

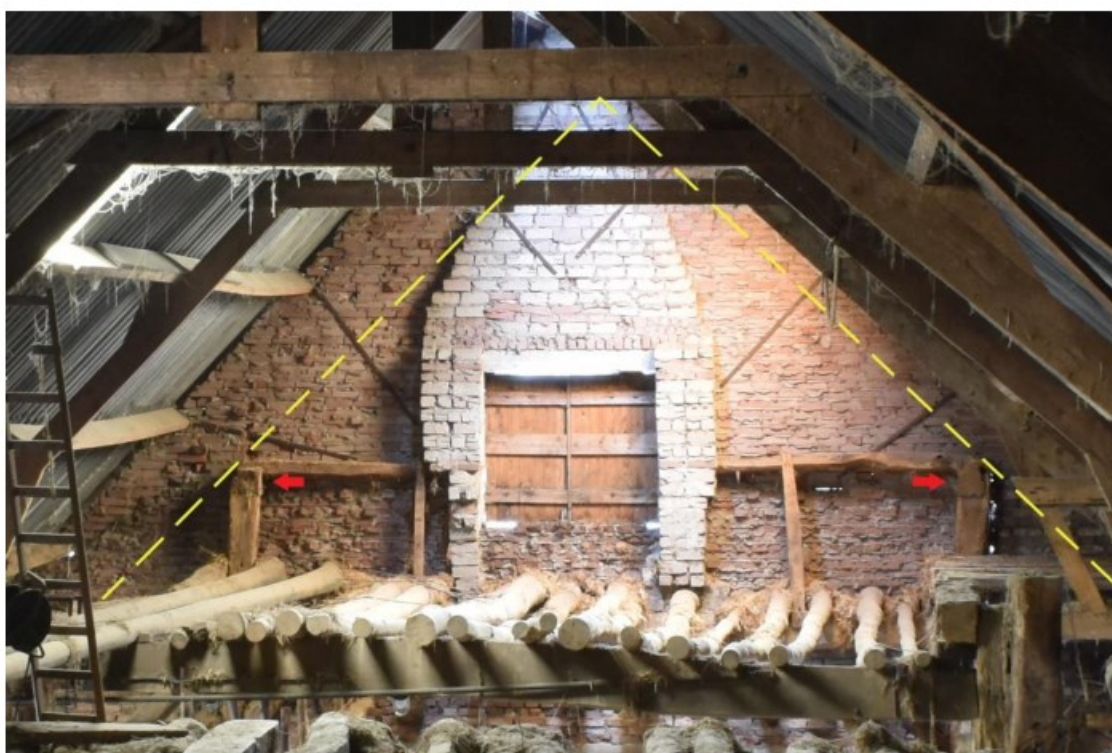
*Figuur 22. Detail van het meest noordelijke gebint tegen de vernieuwde kopgevel. De afgezaagde gebintplaten op de gebintstijlen zijn hier nog goed zichtbaar (rode pijlen). In geel is het gereconstrueerde oude dakvlak aangegeven.*

Geadviseerd wordt om in verdere planvorming een uitgebreider bouwhistorisch onderzoek te laten doen. Van belang is vooral het in beeld brengen en documenteren van de oorspronkelijke gebintconstructie, die in het bedrijfsgedeelte en mogelijk nog in het woongedeelte aanwezig is. De datering van de gebintconstructie door middel van dendrochronologisch onderzoek wordt aangeraden. Dit zal meer inzicht verschaffen in de ouderdom en de cultuurhistorische waarde van de constructie in het bijzonder en het onderzoekspand in zijn geheel.

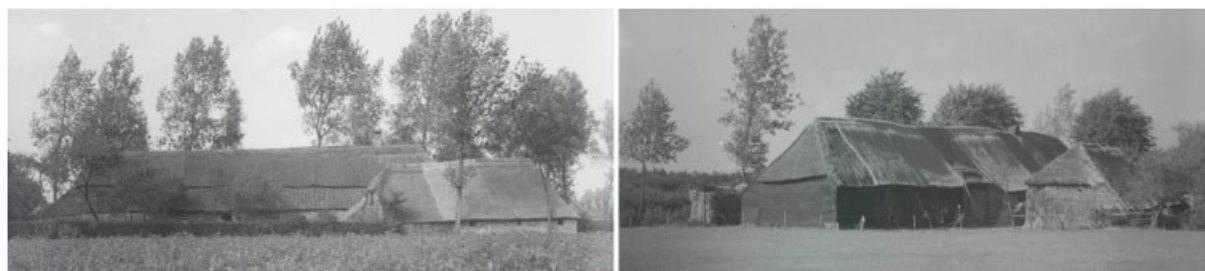
*Figuur 23. Twee voorbeelden van historische boerderijen in De Mortel gedocumenteerd door [redacted] Links boerderij van [redacted] in 1922 (Bron: RCE SHBO-F-KU-3131) en rechts boerderij van [redacted] in 1925 (Bron: RCE SHBO-F-KU-3130).*

De conclusie op basis van de bovenstaand onderzoek is dat er sprake is van geconstateerde en vermoede monumentwaarden in het pand Sint Antoniusstraat 17 te Mortel. Er is sprake van een historische gelaagdheid die naar voren komt in het bureauonderzoek en in de aanwezige bouwelementen. De gaafheid van de dwarshuisboerderij is groot. In de Mortel is sprake van één vergelijkbare historische boerderij; gemeentelijk monument Lochterweg 20. In de beeldbank van het RCE zijn foto's aanwezig van vergelijkbare historische boerderijen in De Mortel, onderzocht door [REDACTED] in de jaren 20. Op basis van de in deze boerderijen aanwezige historische rieten en houten wanden hebben deze boerderijen een grote ouderdom (figuur 23).
