**verkennend bodemonderzoek**  
**Wolfsboscheweg 11 te Gemert**

*Projectnaam*    Wolfsboscheweg 11 te Gemert  
*Projectnummer*    B3113

*Status*    Definitief  
*Versie*    1

*Aantal pagina's*    10 (exclusief bijlagen)  
*Datum*    8 december 2022

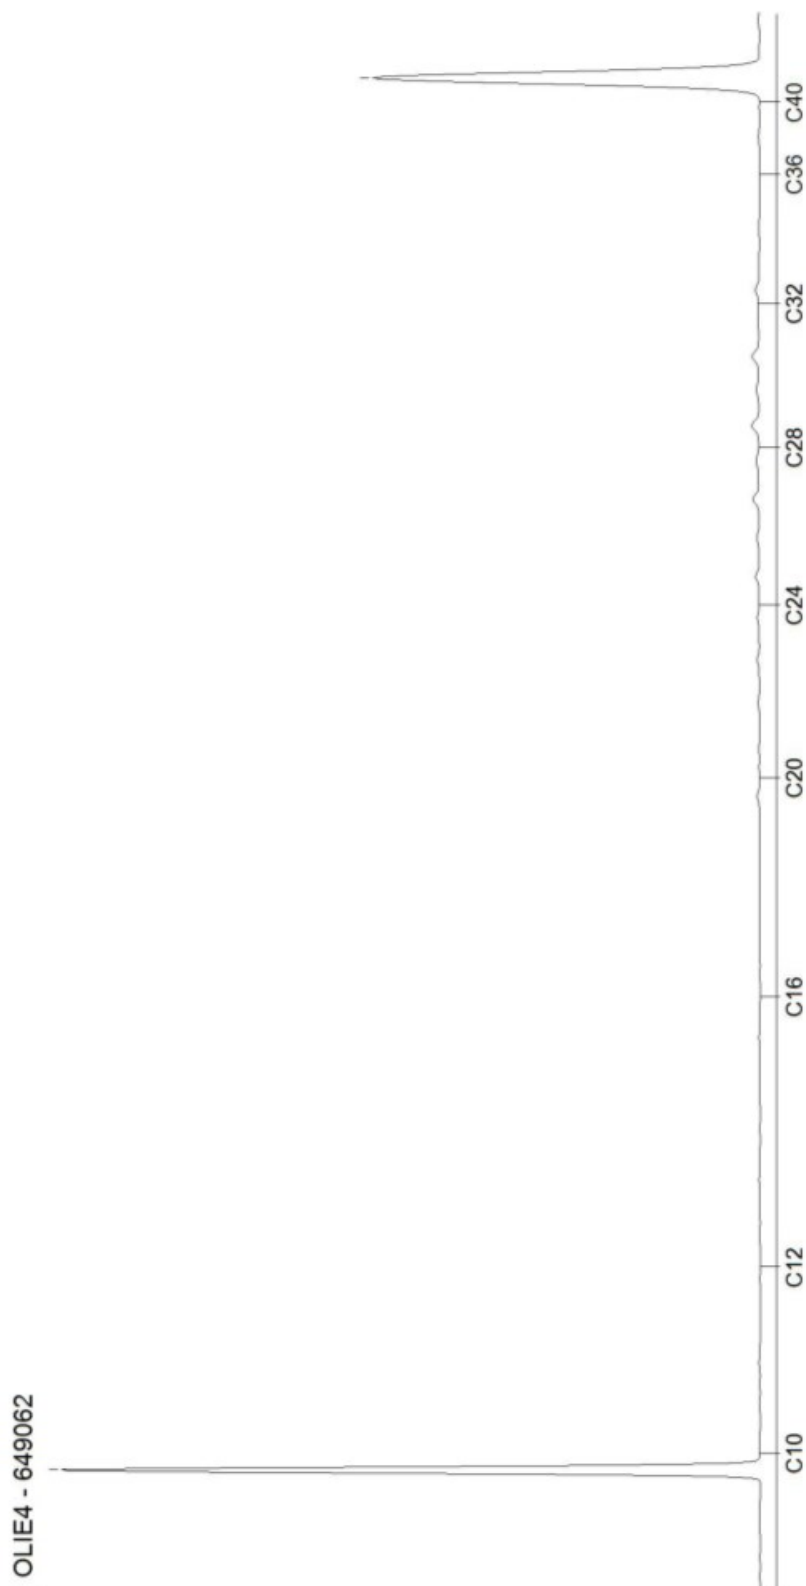
**Monster beschrijving: BG1**

In mengmonsters BG1, BG2 en BG3, samengesteld uit visueel schone bovengrond, zijn geen gehalten aan onderzochte stoffen gemeten boven de achtergrondwaarden.

CHROMATOGRAM for Order No. 1214991, Analysis No. 649062, created at 24.11.2022 11:46:40

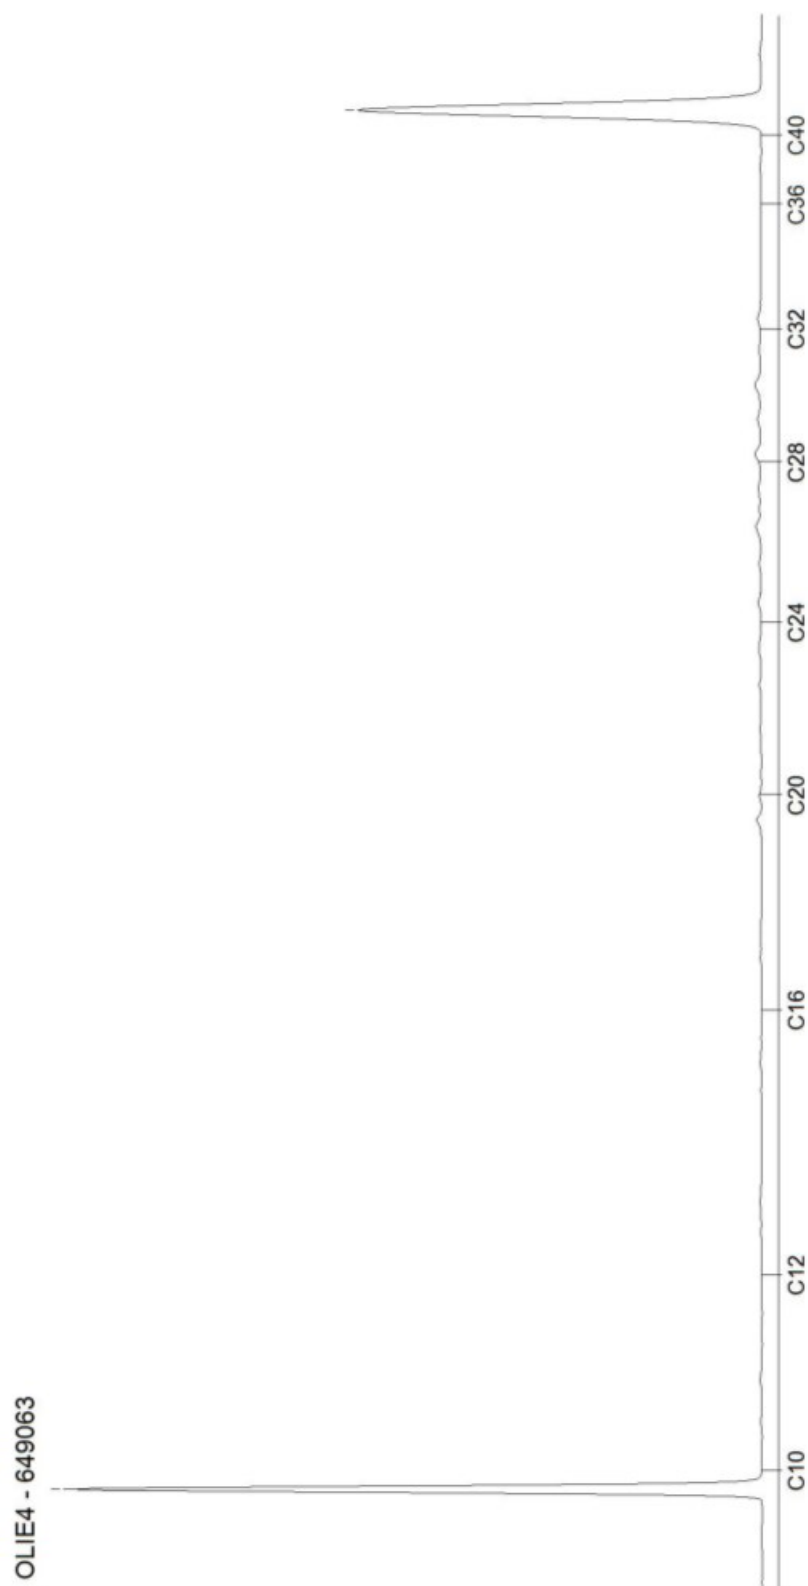
**Monster beschrijving: BG2**

CHROMATOGRAM for Order No. 1214991, Analysis No. 649063, created at 24.11.2022 11:46:40

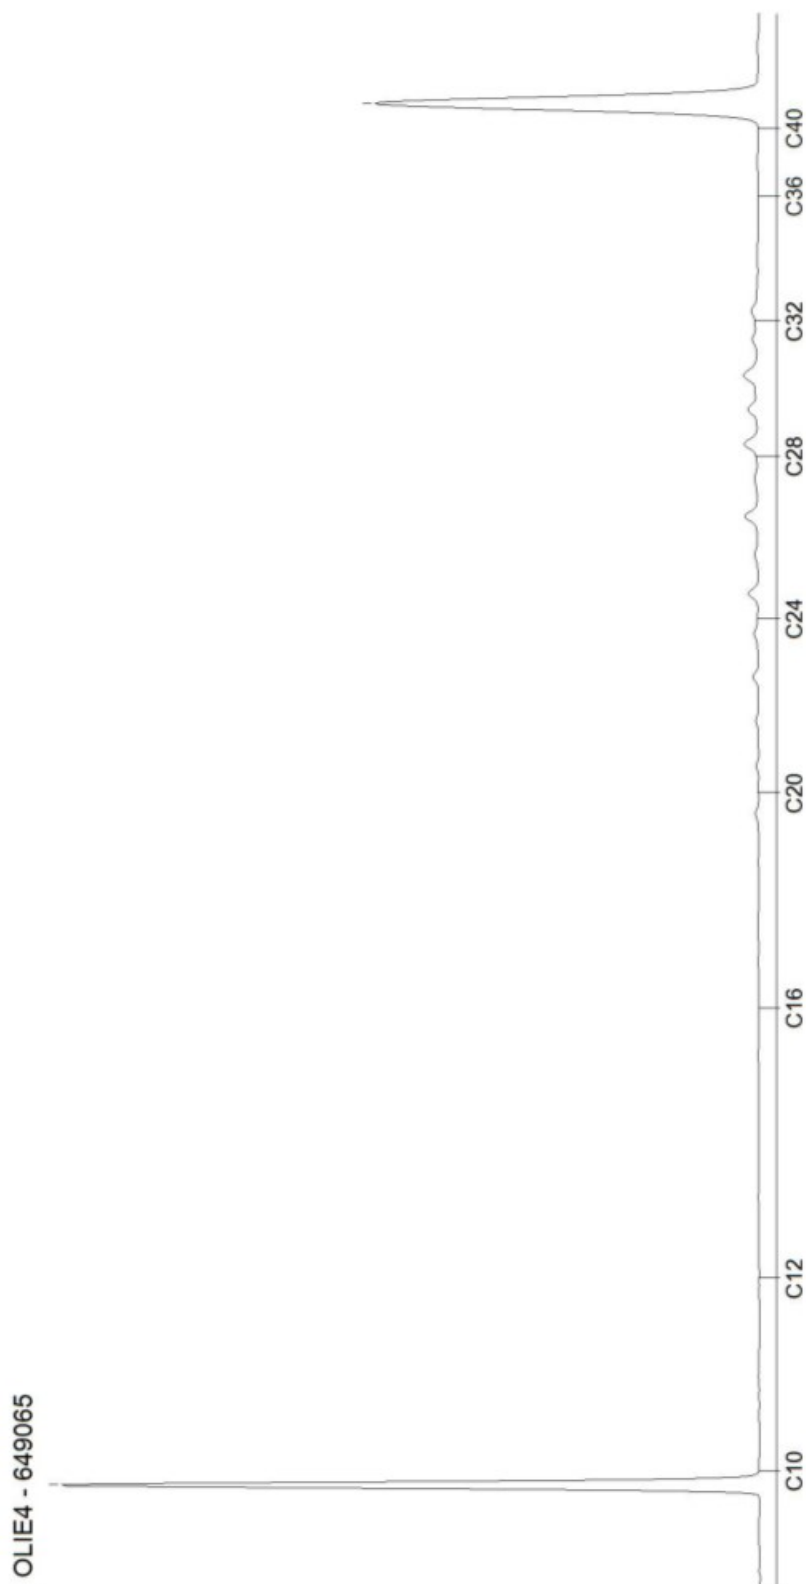
**Monster beschrijving: OG1**

In mengmonster OG1, samengesteld uit visueel schone ondergrond, zijn geen gehalten aan onderzochte stoffen gemeten boven de achtergrondwaarden.

CHROMATOGRAM for Order No. 1214991, Analysis No. 649065, created at 28.11.2022 07:15:07
