## **Milieuhygiënisch vooronderzoek**

Groeskuilen 95 te Gemert

Projectnummer: 20241872  
Datum: 24 oktober 2024

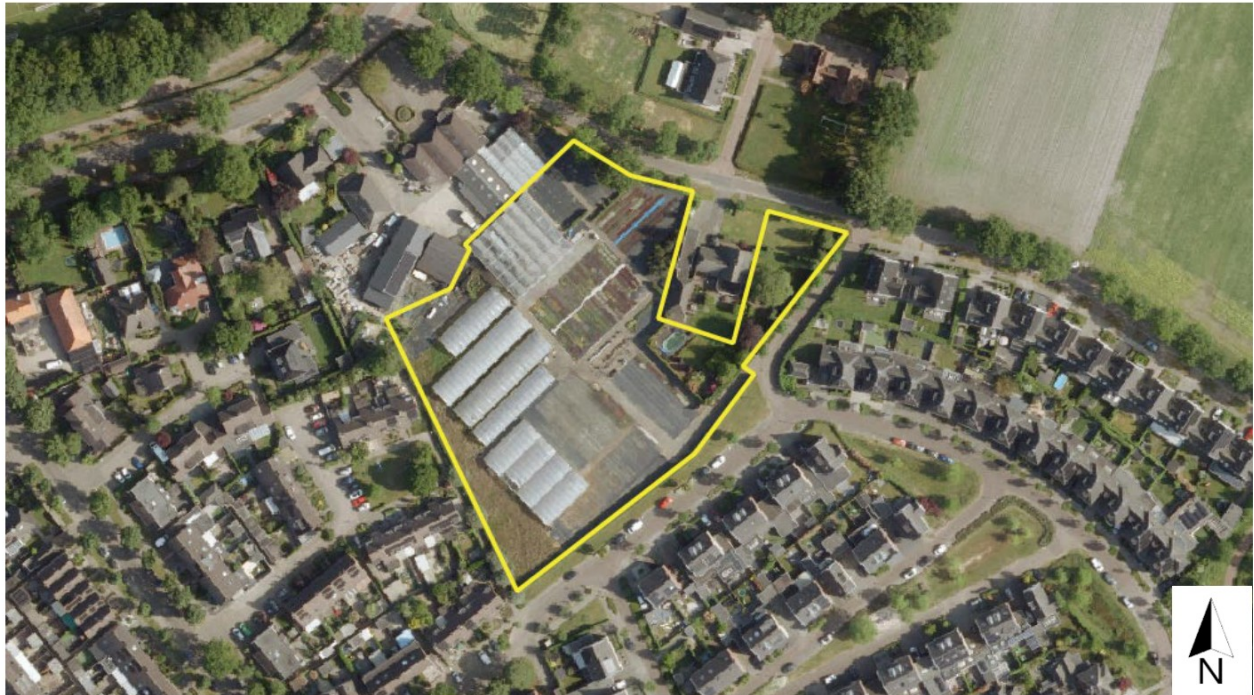
*Figuur 1: luchtfoto met globale ligging onderzoekslocatie (geel omrand).*

Op de locatie is het buitenterrein van een voormalig tuincentrum en kwekerij aanwezig. Noordoostelijk op de onderzoekslocatie is de tuin gelegen van het woonhuis op Groeskuilen 101. Op de locatie zijn

meerdere kassen aanwezig. Het terrein is verhard met klinkers en tegels. Achter de kassen en in de tuin van het woonhuis is het terrein onverhard. Het terrein wordt in de toekomst heringericht met nieuwbouw.

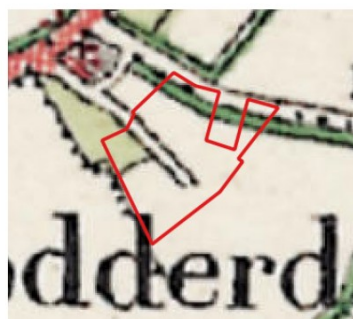
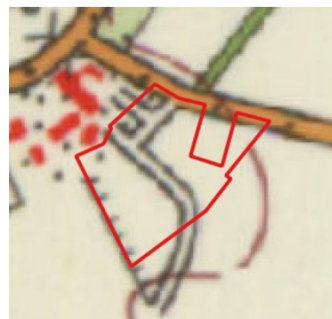
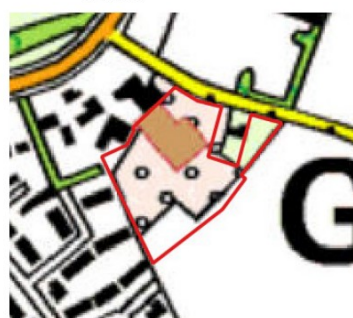
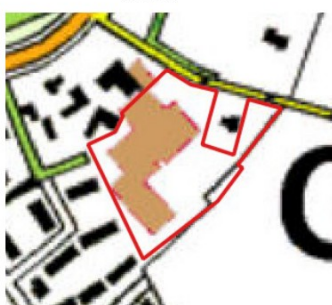
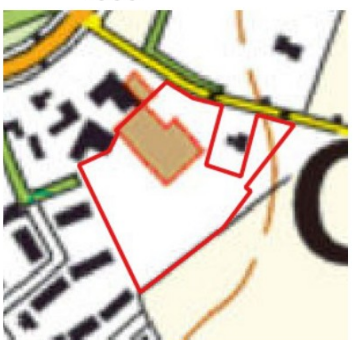
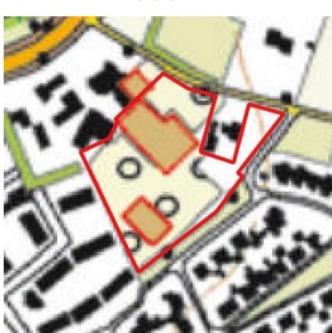
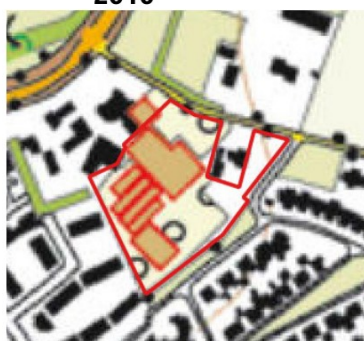
*Figuur 2. Historische overzichtsfoto's van de onderzoekslocatie (onderzoekslocatie rood omlind).*

Rond circa 1960 is ten noorden op de onderzoekslocatie een klein deel in gebruik voor fruitteelt. Vanaf circa 1996 zijn de huidige kassen op deze locatie aangebouwd. Tussen 1996 en 2014 zijn nog een aantal kassen aangebouwd. De locatie is onveranderd gebleven sinds circa 2014.

Voor zover bekend zijn op de onderzoekslocatie geen verdachte locaties aanwezig. Ten noorden van de onderzoekslocatie heeft een voormalige bovengrondse tank gelegen. In het verleden was een gedeelte van de locatie in gebruik voor fruitteelt. Mogelijk zijn hier bestrijdingsmiddelen toegepast.

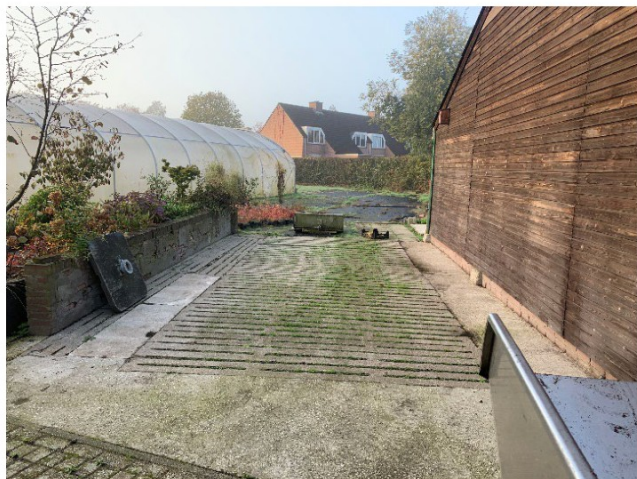
Foto 25

Ten noordwesten van de onderzoekslocatie is een betonnen rooster aangetroffen (foto 25). Door de eigenaar is aangegeven dat dit rooster geen wasplaats was maar in gebruik is geweest voor de opslag van kratten. Ten noorden net buiten de onderzoekslocatie is een chemicaliën opslag aanwezig. Deze was op het moment van de inspectie leeg.

2. Op de locatie is ten noordoosten een betonnen rooster aanwezig. Door de eigenaar is aangegeven dat dit geen wasplaats betreft maar gebruikt is als opslag van kratten. Nabij dit rooster is ook (buiten de onderzoekslocatie) een olieverontreiniging aangetroffen in de eerder uitgevoerd bodemonderzoek.

| Deellocatie | Hypothese/onderzoeksstrategie | Verdachte parameters |
|---|---|---|
| Betonnen rooster | NEN 5740, verdachte locatie met een plaatselijke bodembelasting met een duidelijke verontreinigingskern | Standaardpakket |
