## **Bijlage 22 Verkennend bodemonderzoek**

## **Verkennend bodemonderzoek**

Milheesestraat ong. te Milheeze

Projectnummer: 20251162  
Datum: 28 maart 2025

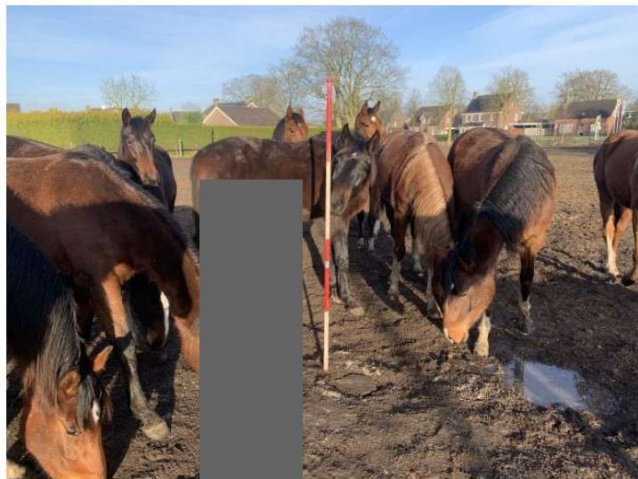
Foto 1

Tijdens de terreinverkenning zijn geen bijzonderheden waargenomen of waarnemingen gedaan die kunnen duiden op een bodemverontreiniging. Voor een indruk van de locatie wordt verwezen naar de situatietekening in bijlage 2 en de foto's in bijlage 3.
