## **Bijlage 23 Verkennend asbestonderzoek**

kenmerk:  
**25.718-NEN.01**

## **VERKENNENDEN ASBEST BODEMONDERZOEK**

Project:  
Milheesestraat 16 te Milheeze

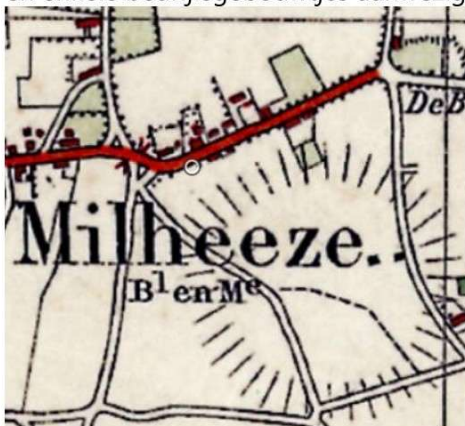
Reeds voor 1900 hadden de percelen een agrarische bestemming. Op de percelen was een krotwoning en enkele bedrijfsgebouwtjes aanwezig. In 1975 is een woonhuis op het perceel opgericht.

Topografische kaart uit 1925

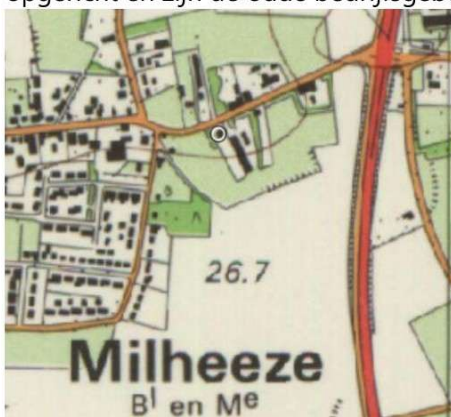
Eind jaren '70 wordt een fokbedrijf vleeskalveren 2 bedrijfsgebouwen, een stal en een open loods opgericht en zijn de oude bedrijfsgebouwtjes verwijderd.

Topografische kaart uit 1988

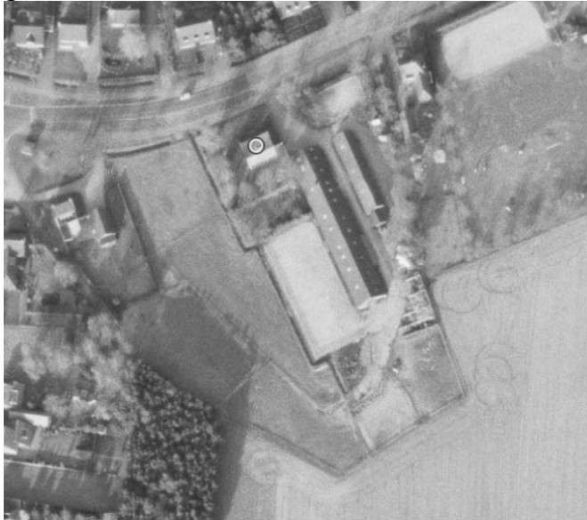
Het westelijk en zuidelijk deel van de percelen wordt gebruikt als weiland voor het aanwezige vee. In 2000 wordt omgeschakeld van het fokken van vleeskalveren, naar het houden en fokken van paarden. De weilanden worden hierna gebruikt als paardenweide. Vanaf 2021 worden er pony's gehouden en gefokt.

Luchtfoto's uit 2006

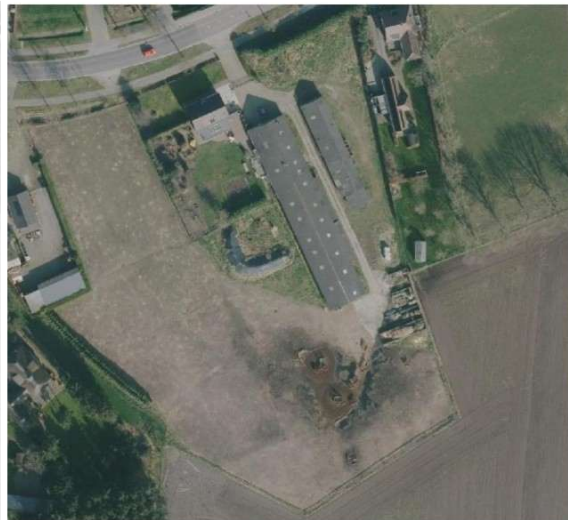
en 2023

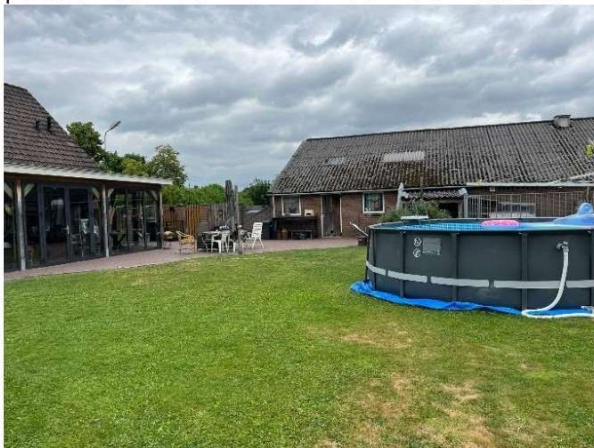
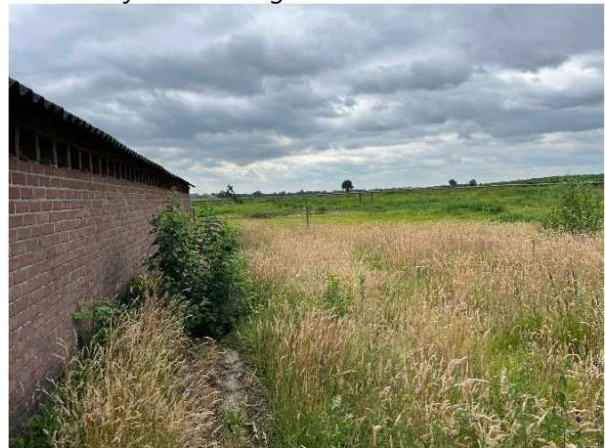
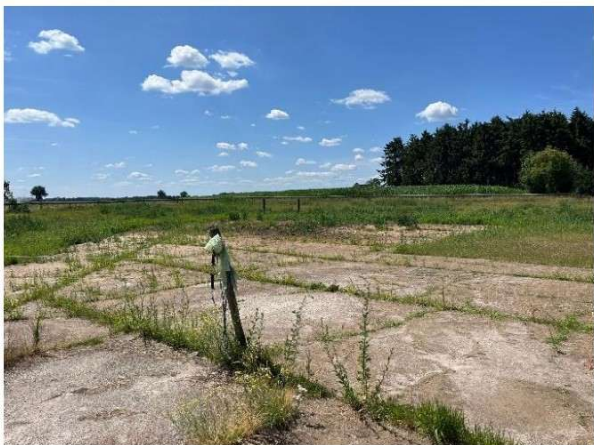
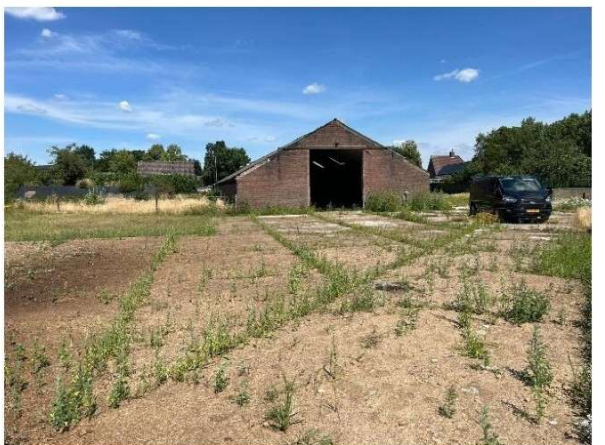
Foto's: erf gedeelte

Op de daken van de stal en bijgebouw liggen asbestverdachte golfplaten. Alleen ter plaatse van de siertuin, het noordoostelijk deel van de stal, is onder de dakrand een regengoot gemonteerd.

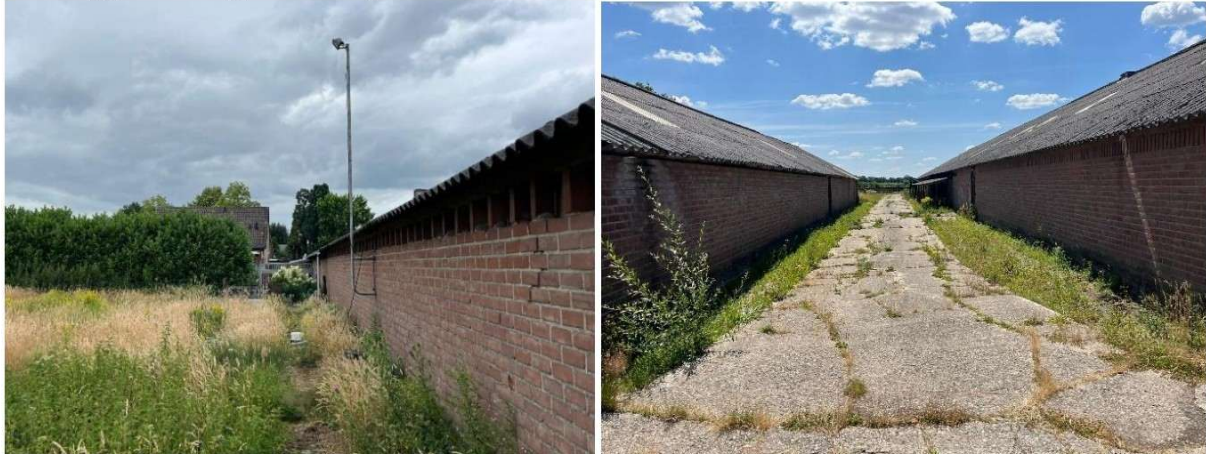
Foto's: druppelzones

De onder de overige gedeelten van de bebouwing zijn geen regengoten gemonteerd. Ook de onderliggende druppelzones zijn niet verhard.

De daken van de stal en bijgebouw zijn afgewerkt met asbestverdachte golfplaten. Onder de dakranden van deze gebouwen zijn geen dakgoten gemonteerd. Derhalve dient daar een druppelzone onderzoek worden uitgevoerd.

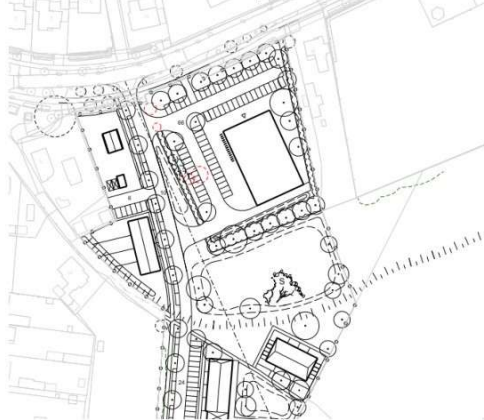
De aanleiding van dit onderzoek is de voorgenomen ruimtelijke ontwikkeling waarbij op de percelen een supermarkt met parkeerruimte zal worden opgericht.

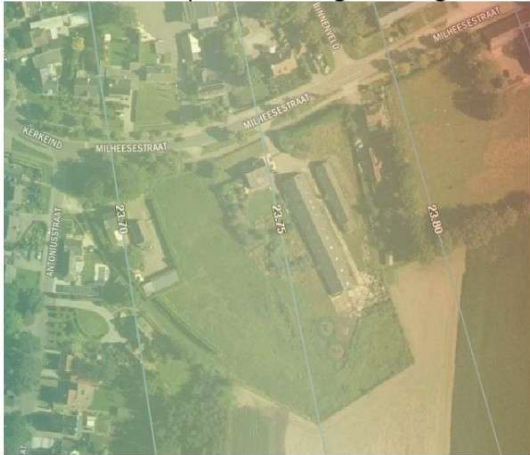
(Bron: grondwatertools)

De gegevens met betrekking tot de geohydrologische situatie zijn ontleend aan de grondwaterkaart van Nederland, Dienst Grondwaterverkenning TNO. De regionale grondwaterstroming in het eerste watervoerende pakket is volgens de grondwaterkaart (TNO/DGV) overwegend oostelijk gericht.

De verwachting is dat het freatisch grondwater zich op een diepte tussen 2,0-2,5 m-mv bevindt. In het onderzoeksgebied komt geen brak/zout freatisch grondwater voor. Ten noorden van de onderzoekslocatie is een zinksloot aanwezig. De onderzoekslocatie bevindt zich niet in een grondwaterbeschermingsgebied.

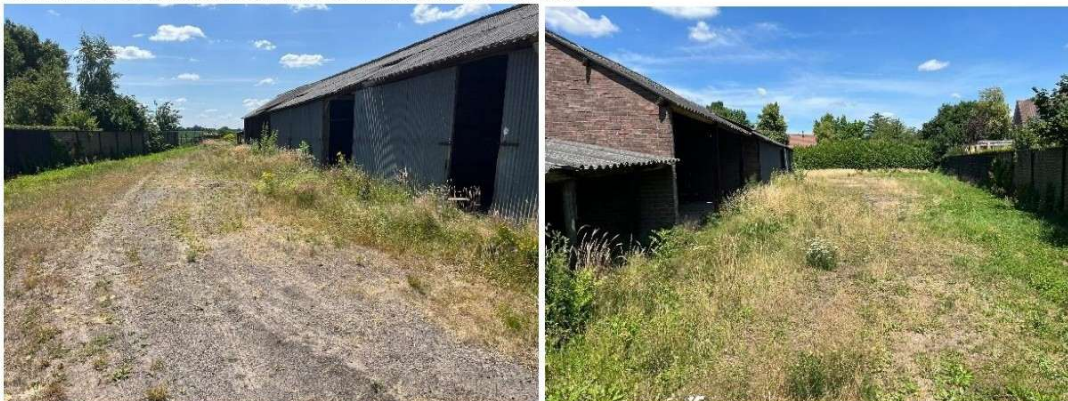
*foto's puinpad*

Tijdens het veldwerk noordoostelijk op de onderzoekslocatie een puinpad met puinharding aangetroffen. De veldwerker heeft aangegeven dat in de 1<sup>e</sup> grondlaag de fractie > 50 % bodemvreemd materiaal werd overschreden waardoor het verkennend bodemonderzoek is opgeschaald met een verkennend asbestonderzoek conform NEN5897.

Ten behoeve van het asbestonderzoek is voor de onderzoekslocatie een onderzoeksstrategie gekozen conform de NEN 5897 voor een open halfverharding kleiner of gelijk aan 0,01 – 0,05 ha.

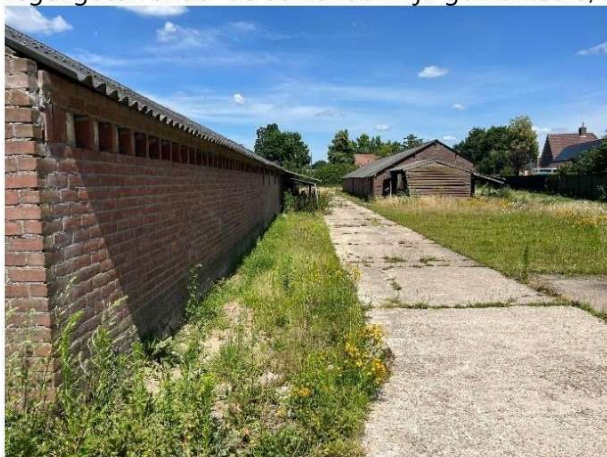
*foto's druppelzone stal en bijgebouw*

Op daken van de stal en bijgebouw zijn asbesthoudende golfplaten toegepast. Gezien er geen regengoten onder de dakranden zijn gemonteerd, is een druppelzone onderzoek noodzakelijk.

De onverharde druppelzones en/of infiltratiezones onder de dakranden van deze bijgebouwen zullen met een verkennend asbestonderzoek, conform de NEN5707, worden onderzocht.

Langs beide zijden (noord- als zuidzijde) van de gebouwen worden 3 inspectiegaten (0,3 x 0,3 m met een diepte van circa 0,1 m-mv) gegraven. Deze proefgaten worden gepositioneerd in de onverharde grondlaag, ter plaatse waar geen dakgoot is gemonteerd en/of waar de infiltratiezones bevinden. Van de grond uit de proefgaten wordt, per gebouw, in het veld, één mengmonster van minimaal 10 kg samengesteld.
