## **Actualiserend bodemonderzoek**

Leije ong. (kavel 104) te Gemert

Kadastraal perceel: Gemert, sectie O nummers 2951 en 2068

Projectnummer: 20191006  
Datum: 11 februari 2019

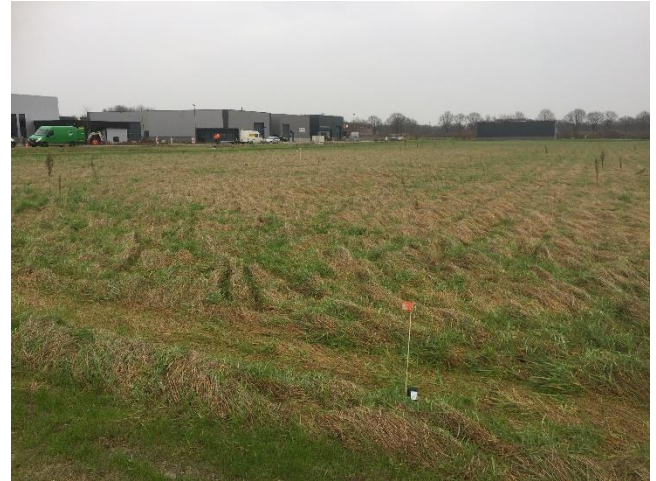
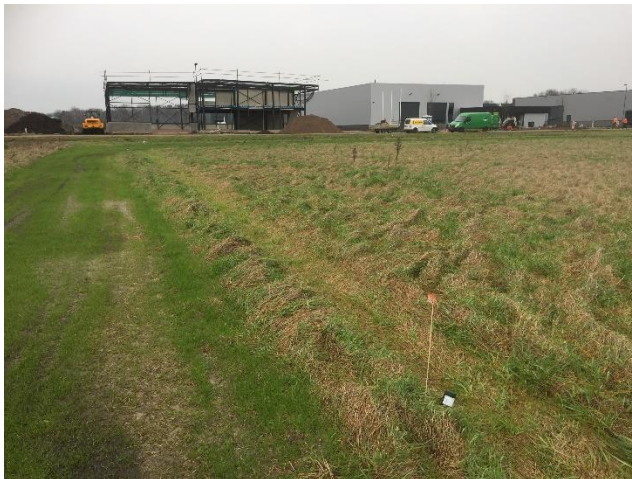
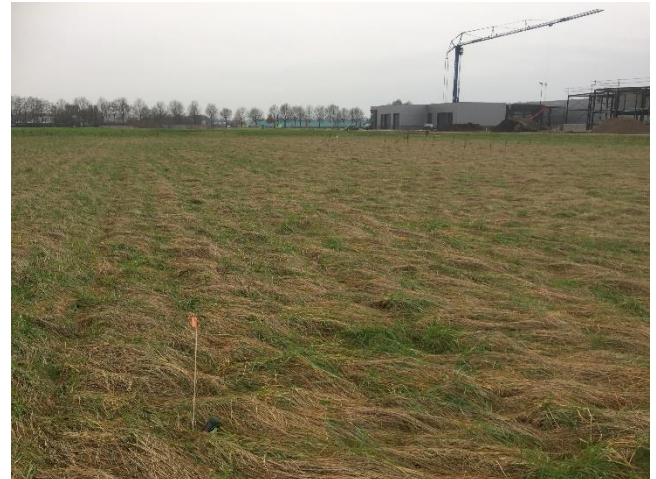
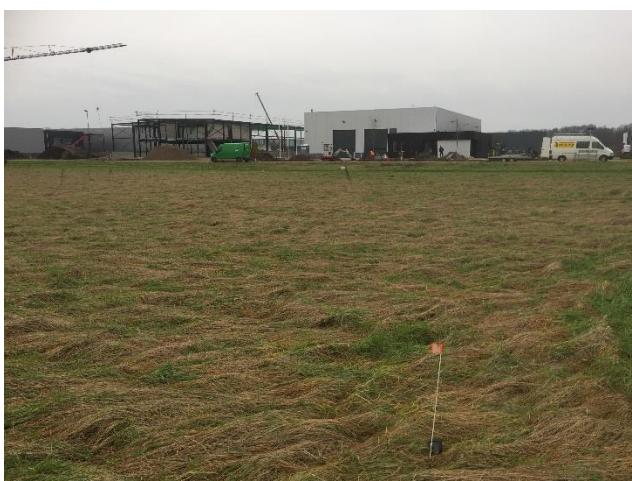
**Figuur 2: huidige situatie (4 foto's)**

Ter plaatse van de onderzoekslocatie was geen verharding aanwezig. De locatie was geheel braakliggend en begroeid met gras. De bovengrond bestaat overwegend uit zwak siltig, zwak humeus, matig fijn zand. Tijdens de werkzaamheden zijn geen bijmengingen waargenomen of waarnemingen gedaan die kunnen duiden op een bodemverontreiniging. Specifiek wordt vermeld dat geen asbestverdacht materiaal is aangetroffen.
