Verkennd Bodemonderzoek

Handelsesteeg 27  
Gemert

**rapport 3572R001-6**

datum: 26 juni 2020  
opdrachtgever: Rooijakkers Tuin & Park,  
[redacted]  
[redacted]

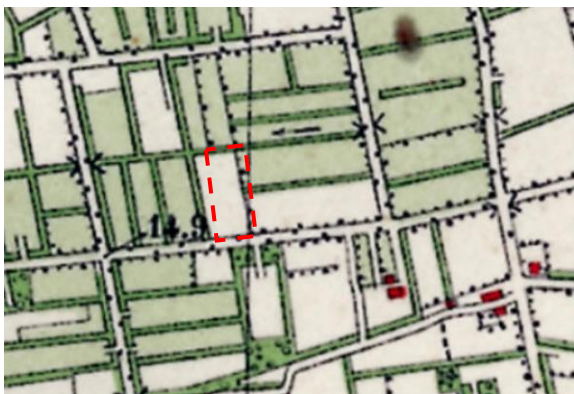
1938

Uit de historische kaarten (bron: <http://www.topotijdreis.nl>) blijkt dat de locatie tot het begin van de jaren '90 van de vorige eeuw onbebouwd is geweest. Begin jaren '90 is het centrale bijgebouw gebouwd. Aan het einde van de jaren '90 heeft een uitbreiding plaatsgevonden, waarbij het oostelijke en westelijke bijgebouw is opgericht. Omstreeks 2001 is de woning gebouwd. Voordat het terrein bebouwd werd was het terrein in gebruik als landbouwgrond.

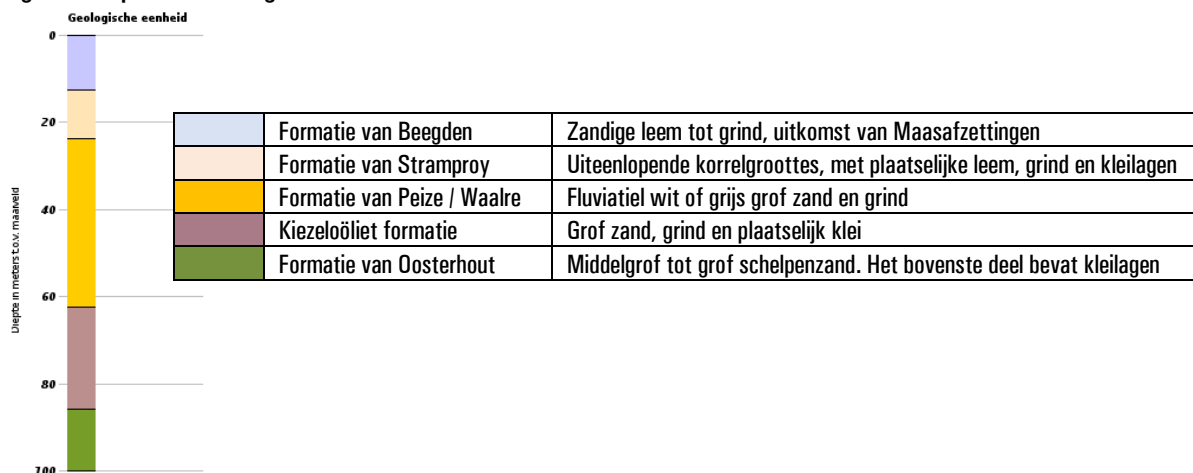
Figuur A: opbouw ondergrond.

Het te onderzoeken terrein heeft een hoogteligging gelijk aan ca. 14,95 m + N.A.P. De opbouw van de ondergrond is schematisch weergegeven in figuur A.

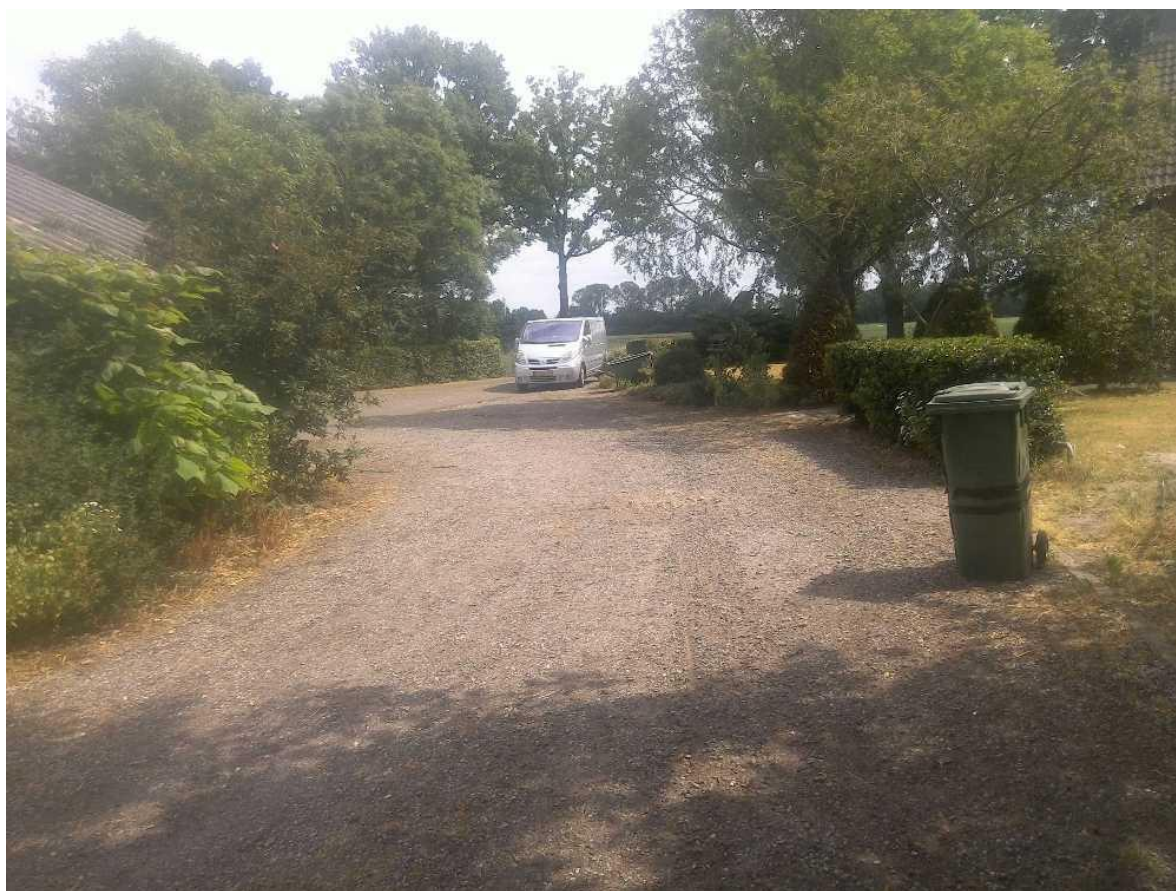
Foto van de onderzoekslocatie – d.d. 9 juni 2020

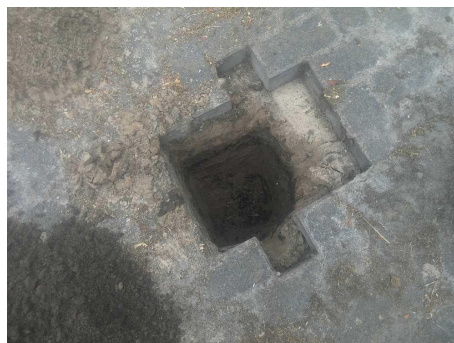
meetpunt G2  
21384938

zand, matig fijn, zwak siltig, matig  
grindig, zwak humeus, bv: 13.0%,  
donker bruin, bruin, sterk  
menggranulaat, schep, 635gram  
uitgezeefde grove fractie! 5707! na  
45cm schone zwarte grond!
