**verkennend bodem- en asbestonderzoek  
Jodenpeeldreef 2a te De Rips**

*Projectnaam* Jodenpeeldreef 2a te De Rips  
*Projectnummer* B2993

*Aantal pagina's* 13 (exclusief bijlagen)  
*Datum* 3 mei 2022

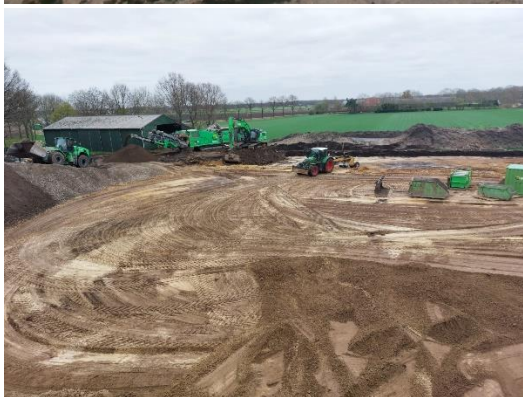
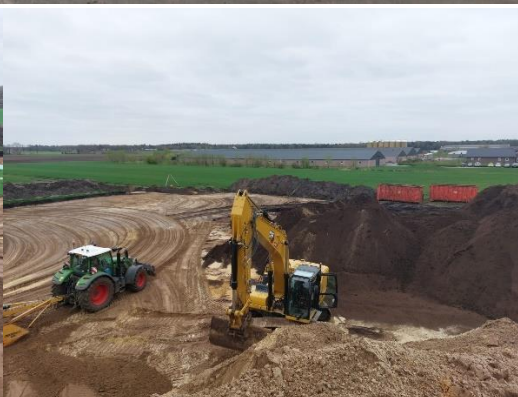
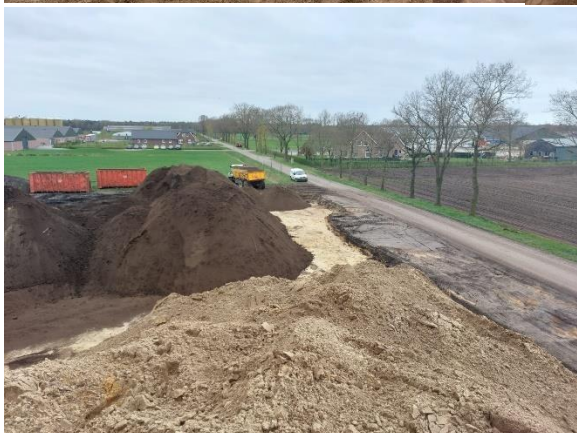
3x foto ontgravingswerkzaamheden  
Maart-april 2022
