Historisch onderzoek

Pandelaar 93-95 te Gemert

**rapport C230260.007/PHE**

datum: 22 november 2023  
opdrachtgever: De heer W.A.I.M. van Lankveld,  
Pandelaar 93  
5421 NG GEMERT

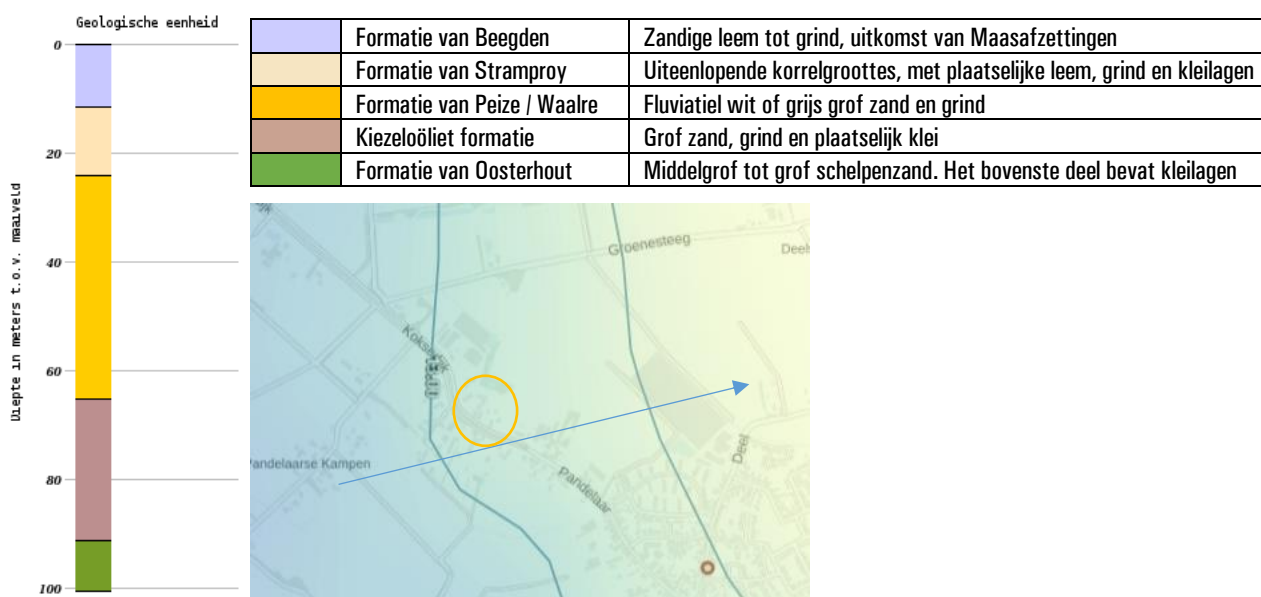
Figuur A: opbouw ondergrond.

Het te onderzoeken terrein heeft een hoogteligging gelijk aan circa 13,9 m + N.A.P. De opbouw van de ondergrond is schematisch weergegeven in figuur A.

De freatische grondwaterspiegel bevindt zich op circa 1 m-mv. De stromingsrichting van het grondwater in het eerste watervoerende pakket is globaal noordoostelijk gericht (zie uitsnede). Voorgenoemde geohydrologische gegevens zijn ontleend aan de grondwaterkaart van Nederland [6].

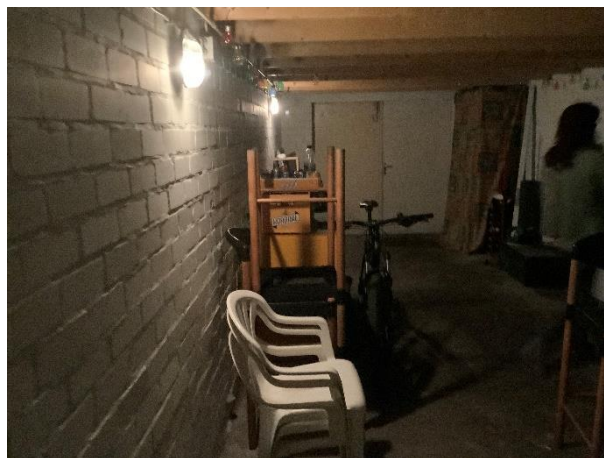
**Foto 2**  
Foto van de inrichting van de voormalige drukkerij

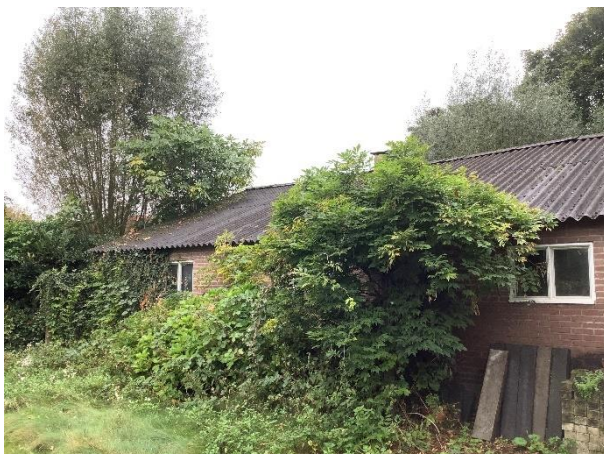
Op basis van bovenstaande informatie is de locatie ter plaatse van de beerput verdacht voor een verontreiniging met (vluchtige) minerale olie (component van de gebruikte inkt) en vluchtige koolwaterstoffen (VOCI). Vooralsnog wordt, mede gelet op de kleinschaligheid van de activiteit, aangenomen dat onder de vloer en rondom de bebouwing de grond en het grondwater onverdacht is voor deze componenten. Wel is de bebouwing gedekt met golfplaten, welke asbesthoudend zullen zijn. Aan beide zijdes is sprake van een onverharde regendrupzone.

**Foto 3**  
Foto van de oostzijde van de voormalige drukkerij, met eveneens een onverharde (grotendeels begroeide) drupzone

Op de locatie is sprake van meerdere onverharde drupzones van (vermoedelijk) asbesthoudende daken. Aangezien er vooralsnog geen sloopactiviteiten zijn voorzien wordt een onderzoek ter plaatse van de onverharde regendrupzones vooralsnog weinig zinvol geacht. Mochten er in de toekomst wel sloopwerkzaamheden zijn voorzien ter plaatse van de asbesthoudende bebouwing dan dient voor de sloop vastgesteld te worden of deze regendrupzones verontreinigd zijn met asbest.

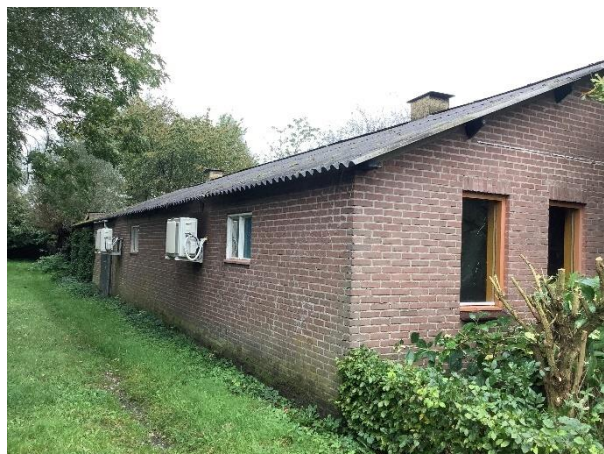
**Foto 4**  
Westgevel van de voormalige drukkerij, met een onverharde regendrupzone

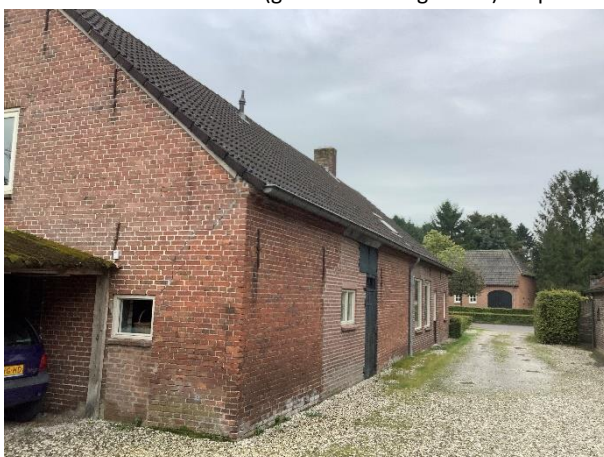
**Foto 5**  
Foto van de woonboerderij van Pandelaar 93, met de aanbouw

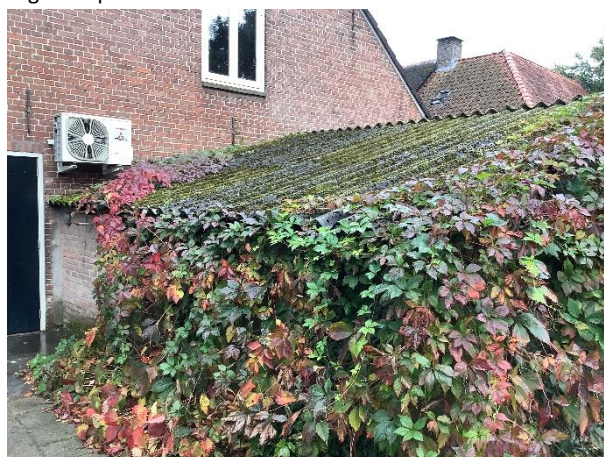
De noordelijke uitbouw van de woning van Pandelaar 93 is gedekt met golfplaten. Op basis van ervaring zullen deze asbesthoudend zijn. Aan de westzijde is sprake van een onverharde drupzone (grind-verharding). Ter plaatse is de toplaag (tot 10 cm-mv) verdacht voor een verontreiniging met asbest en PCB (gebruikt in coatings). Aan de oostzijde is sprake van een verharde drupzone.

**Foto 6**  
Foto van de noordelijke aanbouw van de woonboerderij van de Pandelaar 93

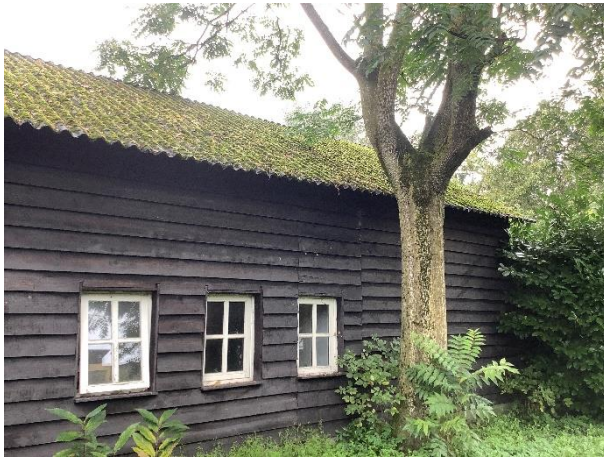
Op het terrein van Pandelaar 95 staat aan de noordwestzijde een bijgebouw, wat is gedekt met golfplaten. Op basis van ervaring zullen deze asbesthoudend zijn. Aan beide zijdes is sprake van een onverharde drupzone.

**Foto 7**  
Westzijde van het noordelijk bijgebouw van Pandelaar 95

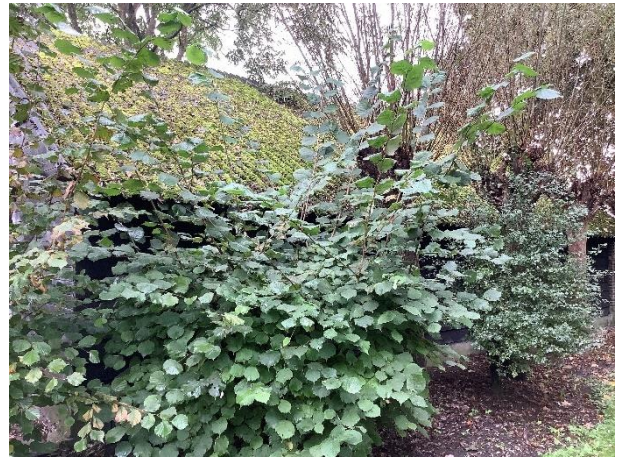
**Foto 8**  
Oostzijde van het noordelijk bijgebouw van Pandelaar 95

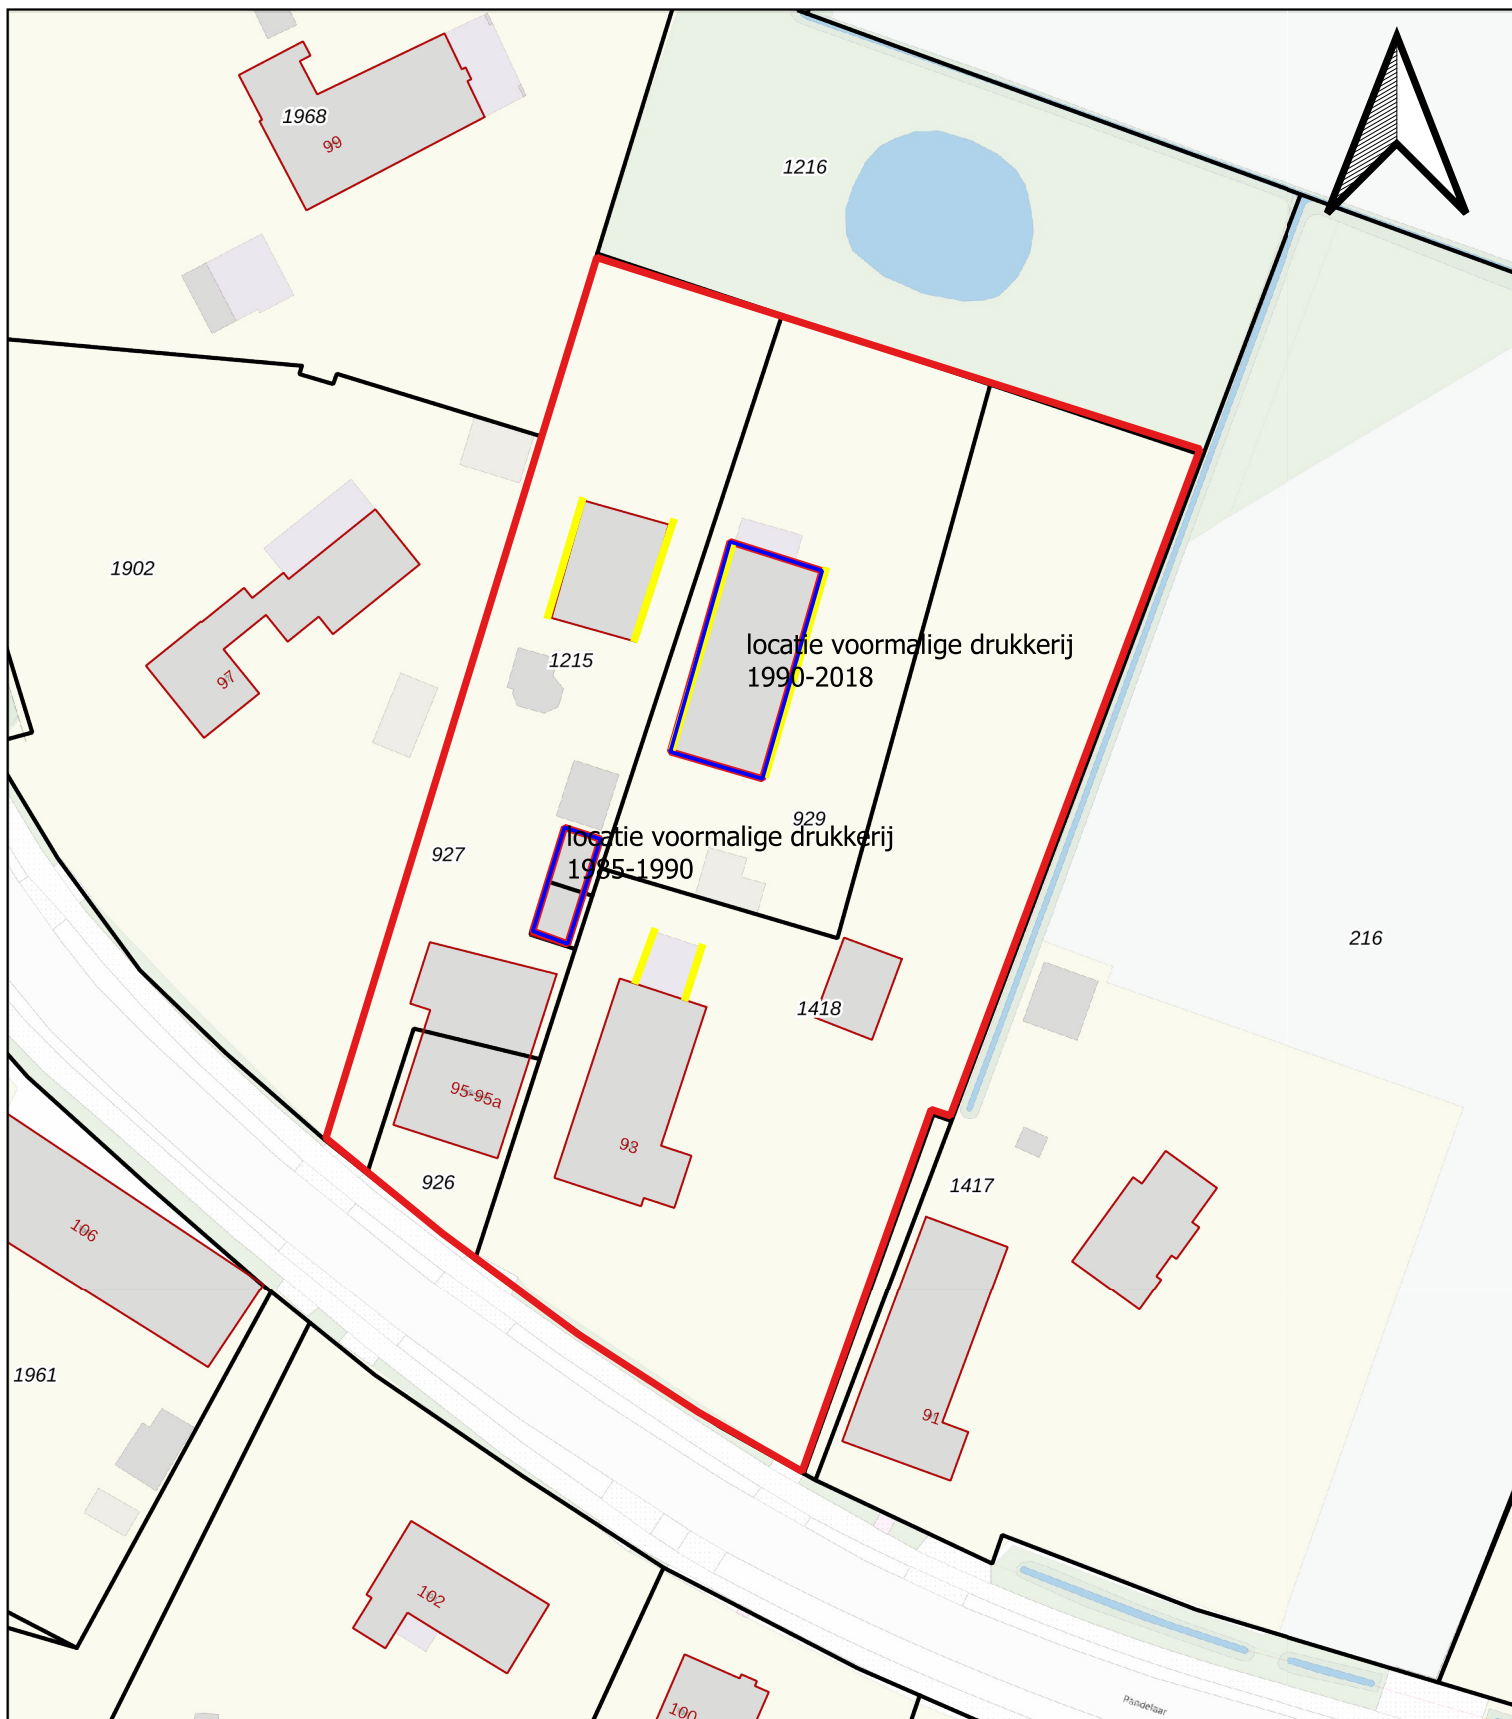
bijlage 3  
locatietekeningen

Rondom de voormalige drukkerij zijn een vijftal proefboringen geplaatst. De proefboringen hebben zich vooralsnog beperkt tot de locatie rondom de voormalige drukkerij omdat hier in het verleden bedrijfsmatige activiteiten zijn uitgevoerd en het feitelijke gebruik van het resterend deel van de locatie niet zal wijzigen. De (voormalige) smeerput is bij het locatiebezoek niet waargenomen. De plaatsen van de boringen zijn weergegeven op de tekening in bijlage 3.
