## Hoeven St Jan de Doperkerk en pastorie St Janstraat 38 en 40

Bouwhistorische verkenning

BAAC Rapport B-18.0106

## Definitief rapport 20 mei 2018

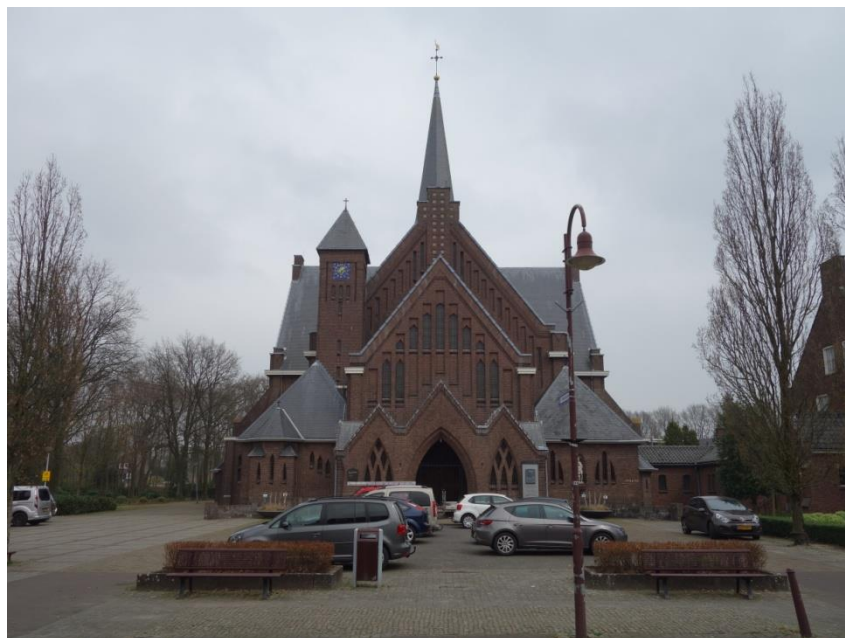
Afbeelding 1: De St. Jan de Doperkerk op de dag van de verkenning.

De St Jan de doperkerk in Hoeven werd in 1928-1929 gebouwd naar plan van de Bredase architect Joh. H. Berben. Het gebouw heeft sinds 2003 de status van rijksmonument. De redengevende omschrijving luidt:

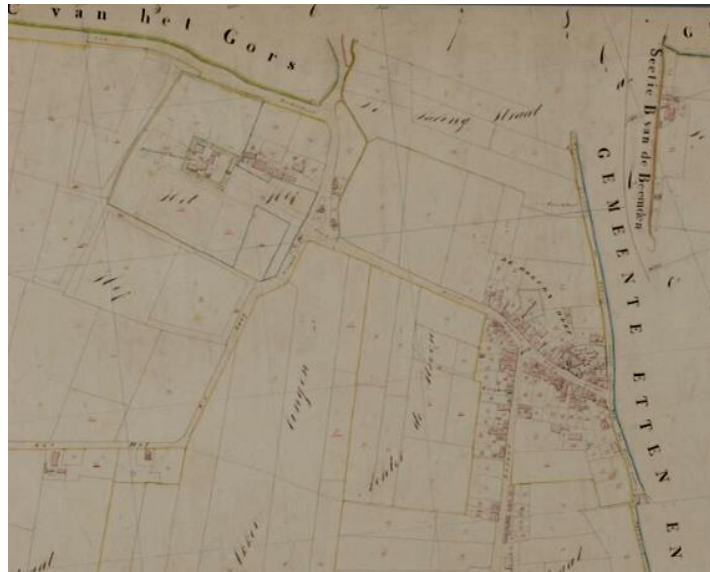
Afbeelding 2: uitsnede uit de kadastrale minuut van 1826. Links ligt het grootseminarie Bovendonk, rechts het dorp Hoeven met direct rechts van de Sprengweg de gemeente Etten en Leur. De middeleeuwse kerk ligt aan het begin van oude Dorpsstraat (de huidige St. Janstraat) en is op het oosten georiënteerd. De huidige St. Jan de Doperkerk ligt op het middelste grote perceel tussen het dorp en het seminarie.

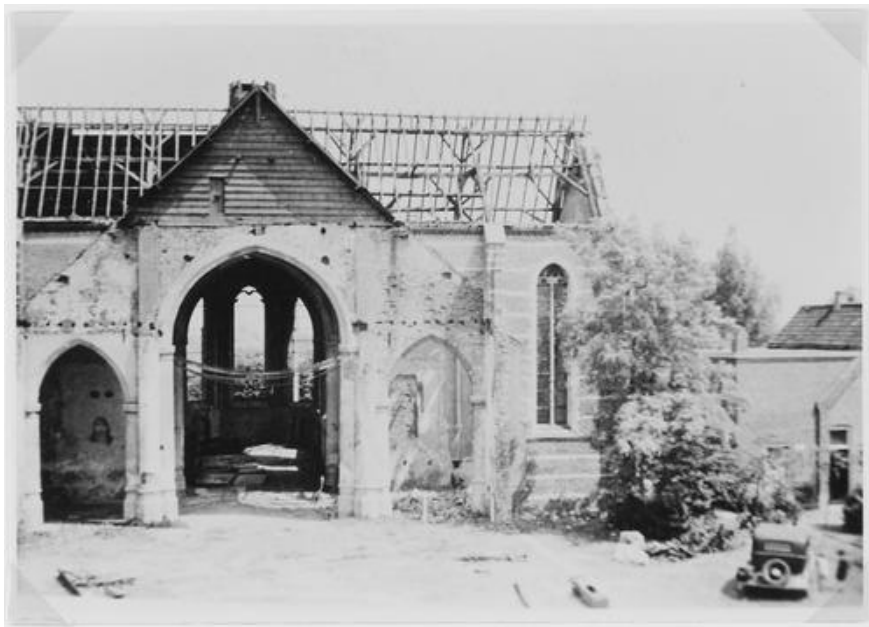
*Afbeelding 5: Opname uit 1953 met de reeds voor een aanzienlijk deel gesloopte middeleeuwse kerk.*

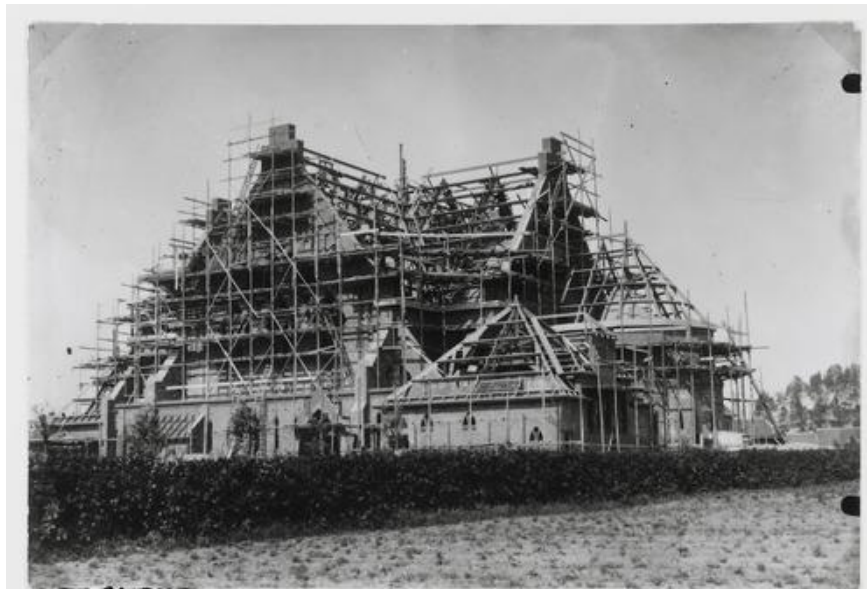
*Afbeelding 6: de bouw van St. Jan de Doperkerk vanuit het oosten (circa 1928).*

Op 14 maart 1928 verleend de gemeente Hoeven vergunning voor de uitvoering van het ontwerp van de Bredase architect Joh. H. Berben. Deze architect ontwierp ook de St. Theresiakerk en Christus Koningkerk in Breda en de St. Martinuskerk in Rucphen. Beide Bredase kerken zijn overigens reeds gesloopt. De kerk wordt gebouwd door de firma C. Buckens te Standaardbuiten en de NV Albouw uit Breda. Tijdens de bouw wordt het oorspronkelijke ontwerp vereenvoudigd, dit betreft met name de vieringtoren.

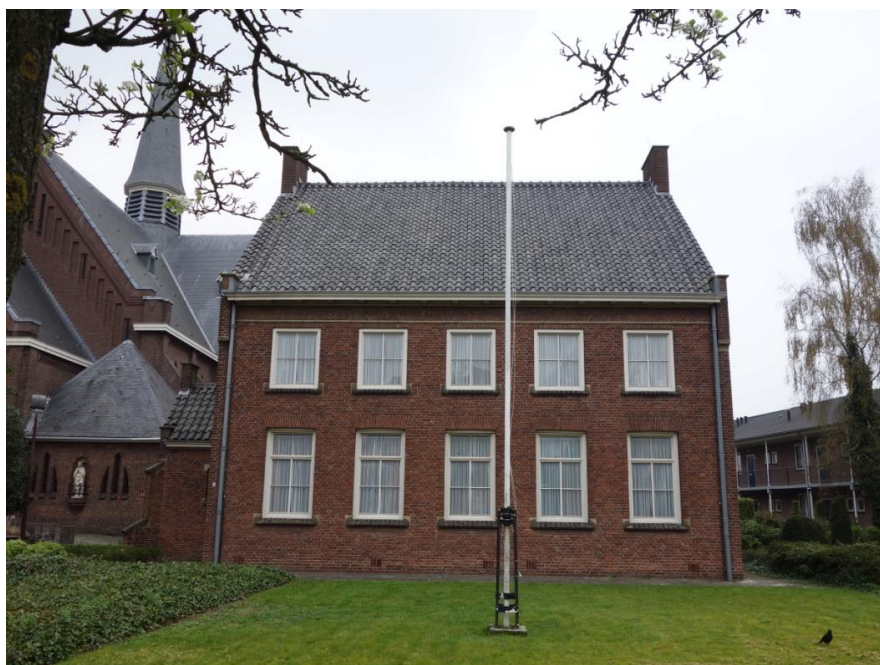
*Afbeelding 9: de naoorlogse pastorie.*

Tegelijk met de kerk werd een forse pastorie gebouwd die door middel van een gang met de kerk was verbonden. De vergunning hiervoor werd op 25 september 1928 verleend. De pastorie was geen lang leven beschoren. Vanwege forse oorlogsschade die zij in 1944 opliep werd zij gesloopt. In 1951 wordt een nieuwe door de Roosendaalse architect J. Hurks ontworpen pastorie in gebruik genomen.

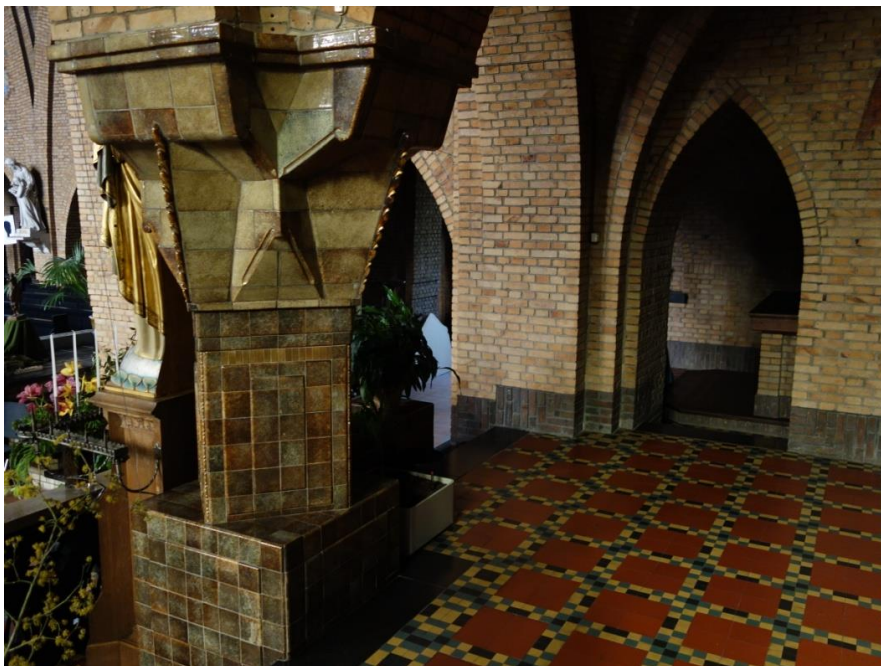
*Afbeelding 11: de tegelvloer in het koor aan de rechterzijde. Op de achtergrond de gemetselde plint van paarse baksteen.*

De vloeren in het kerkgebouw zijn uitgevoerd in gewapend beton. Hierop liggen gebakken tegels in mortel. In de kerk zijn deze 20x20 cm groot en brengen donkere tegels een raster aan tussen de verder bruinrode tegels. Een aanzienlijk deel is vervangen. De banken staan op houten vlonders los op de vloer. De vloer van het koor is eveneens afgewerkt met gebakken tegels die in mortel zijn gelegd. De vloer bestaat uit een toepassing van bruinrode tegels van 15x15 cm in blokken van vier omzoomd door banden van twee tegels breed van 5x5 cm in de kleuren geel, turkoois en zwart in een willekeurig patroon.

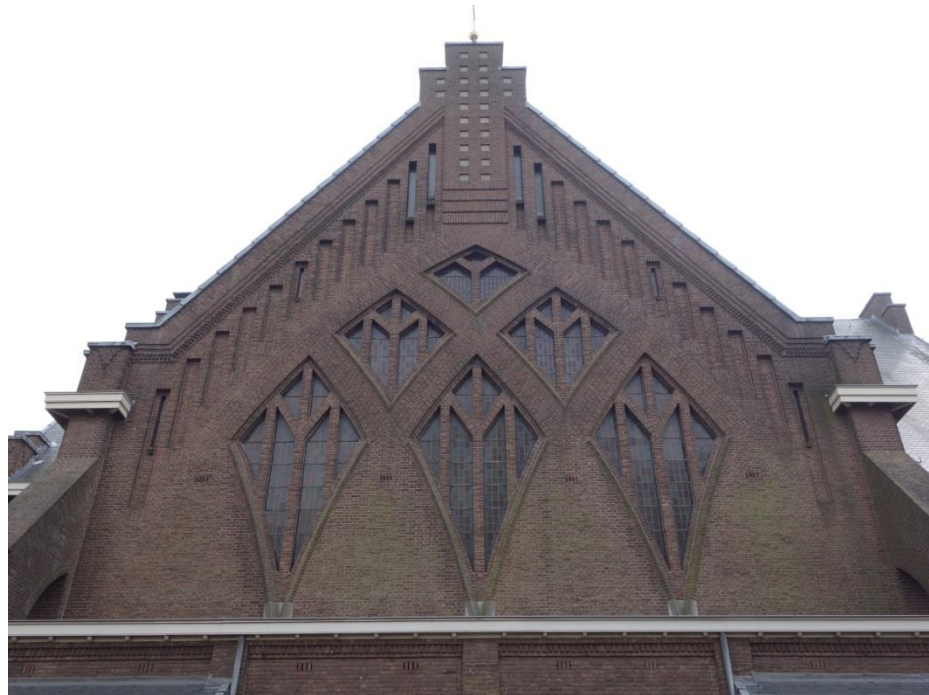
*Afbeelding 13: de buitengevel van het linker dwarsschip. De zes spitsboogvormige vensters zijn van binnenuit zichtbaar. In de klimmende fries zijn vier smalle vensters geplaatst die licht onder kap toe laten.*

De buitenzijden van de gevels zijn net als binnen in een kettingverband met een gelijke maatvoering gemetseld. Het werk is platvol gevoegd met grijze mortel. De gevels kennen een gelijke opbouw waar in spitsboogvormige verdiepte velden de vensters en deuren zijn geplaatst. De ramen zijn aan de onderzijde voorzien van een gemetselde vensterbank. De vier gevels van de traveeën hebben onder de daklijn klimmende smalle hoge spaarvelden. In de top zijn hierin vensters geplaatst die licht laten vallen in de ruimte tussen het gewelf en de kap (deze ontbreken alleen aan de rechterzijde boven het koor). De gevels worden gesloten met een zware rollaag die vijf maal naar buiten trapt. In de top van de gevels is een gemetseld fors kruis aangebracht. De gevel van het voorportaal kent een gelijke opbouw, waarbij de vensters breder en hoger zijn.

Elke travee heeft aan de buitenzijde forse gemetselde luchtbogen, waarbij op de hoeken ook dwars op de travee luchtbogen zijn geplaatst. De luchtbogen dragen af op gemetselde steunberen die in de gevel zijn opgenomen.

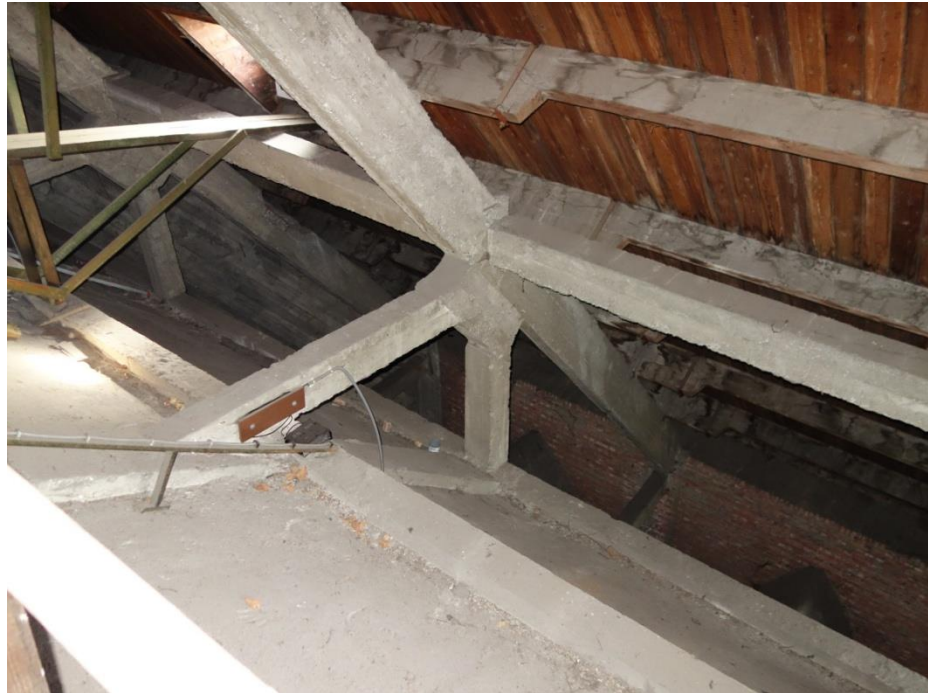
*Afbeelding 16: de afdracht van de betonnen spantconstructie op het gewelf en de muur. Op het spant liggen houten gordingen.*

Het gebouw bezit verschillende dakconstructies. De voornaamste is het zadeldak boven de kerkruimte. Zowel op de muren als op het gewelf dragen betonnen balken betonnen kaspanten. Hierop liggen tegen ijzeren hoeklijnen houten gordingen die de dakhuid dragen. De gordingen liggen op een slof en zijn daar aan gekoppeld met ijzeren stropen.

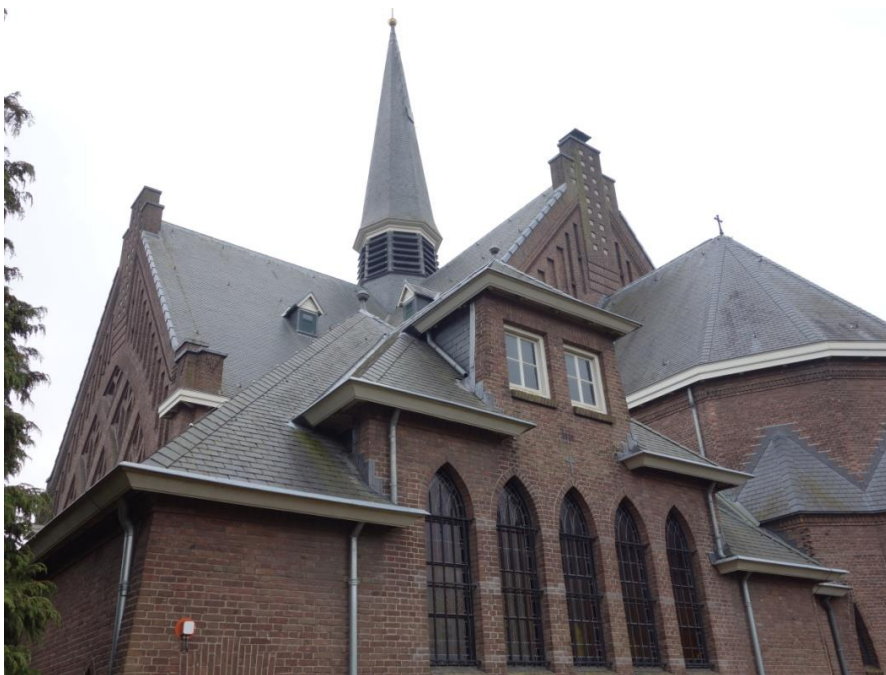
*Afbeelding 18: het tentdak met dakhuis van de sacristie. Tevens zijn de twee dakkapellen in de dakvlakken van de kerk en de spitse vieringtoren te zien.*

De sacristie aan de rechterzijde naast het koor heeft een tentdak met aan de achterzijde een dakhuis met afgewolfde zadeldaken, de ruimte aan de linkerzijde van het koor heeft twee afgewolfde zadeldaken met een zakgoot ertussen. Aan beide zijden van de entree bevindt zich een tentdak. De toren heeft dit ook. De entree zelf heeft drie parallelle zadeldaken met aan de buitenzijden een steekkap.

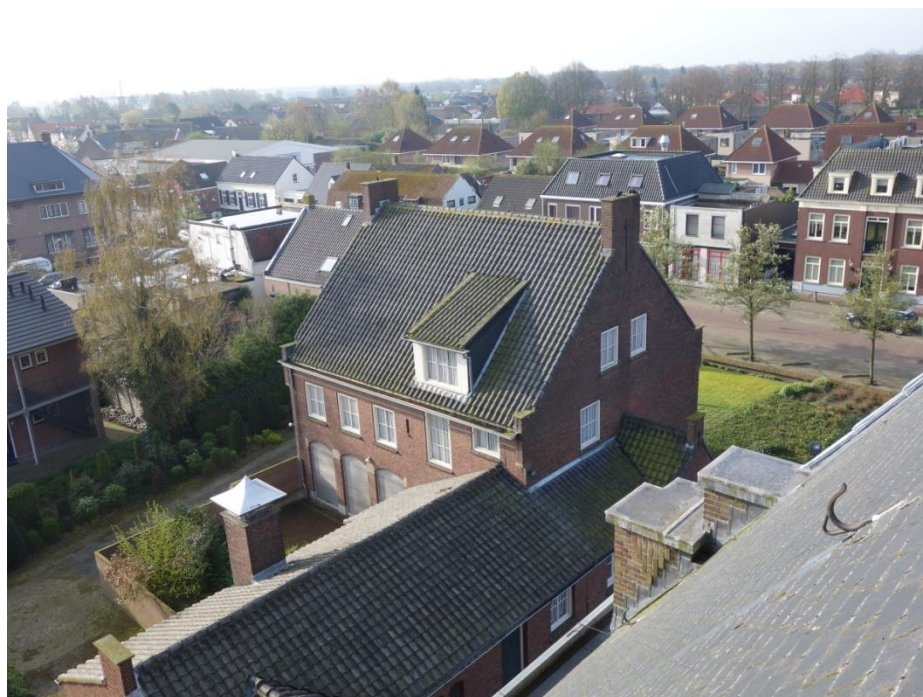
*Afbeelding 19: de daken van de pastorie gezien vanuit een dakkapel van de kerk.*

Het hoofdvolume van de pastorie heeft een zadeldak dat op de gevel in een bakgoot eindigt. Op de zijgevels vallen kantpannen over het metselwerk. Aan de achterzijde is een dakkapel met een lessenaardak geplaatst. De wangen zijn bekleedt met harde dakshingles, de boeidelen en waterborden zijn van cementvezel platen (bedoeld voor golfplaten). In de top van beide zijgevels steekt een schoorsteen door het dakvlak. Het voorportaal, de keuken, berging en verbindingsgang naar de kerk vallen onder drie flauwere zadeldaken die elkaar

haaks ontmoeten. Het dakvlak steekt over het metselwerk en eindigt in een zinken mastgoot. Aan de zijde van de berging steekt een gemetselde schoorsteen door het dak. Alle daken zijn gedekt met Opnieuw Verbeterde Holle pannen.

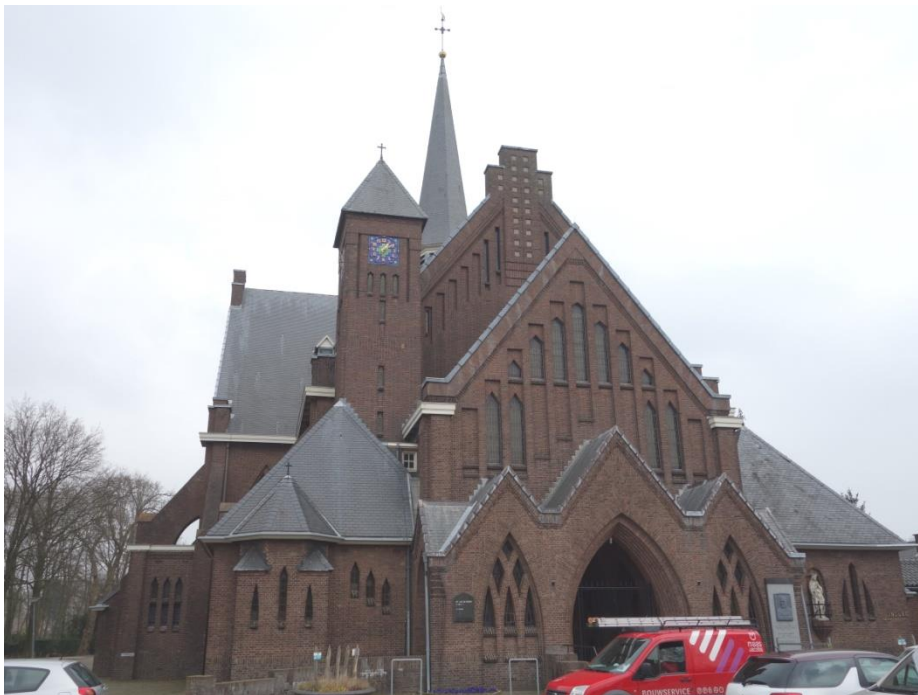
*Afbeelding 20: De samengestelde voorgevel van de kerk. De toenemende hoogte van de gevels hebben door de consequent gebruikt vormen een natuurlijke uitstraling.*

De voorgevel van de kerk bestaat uit drie elementen die steeds verder van de rooilijn komen te liggen en hoger worden. Het eerste element is de overkapte entree met ruime opening in het midden en twee vensters aan weerszijden. De opening en de vensters hebben dezelfde spitsboogvorm als de grote vensters. De vensters hebben een dubbele gaffeltracering van baksteen die aan de onderzijde is dichtgemetseld, op borsthoogte is er glas in lood in geplaatst.

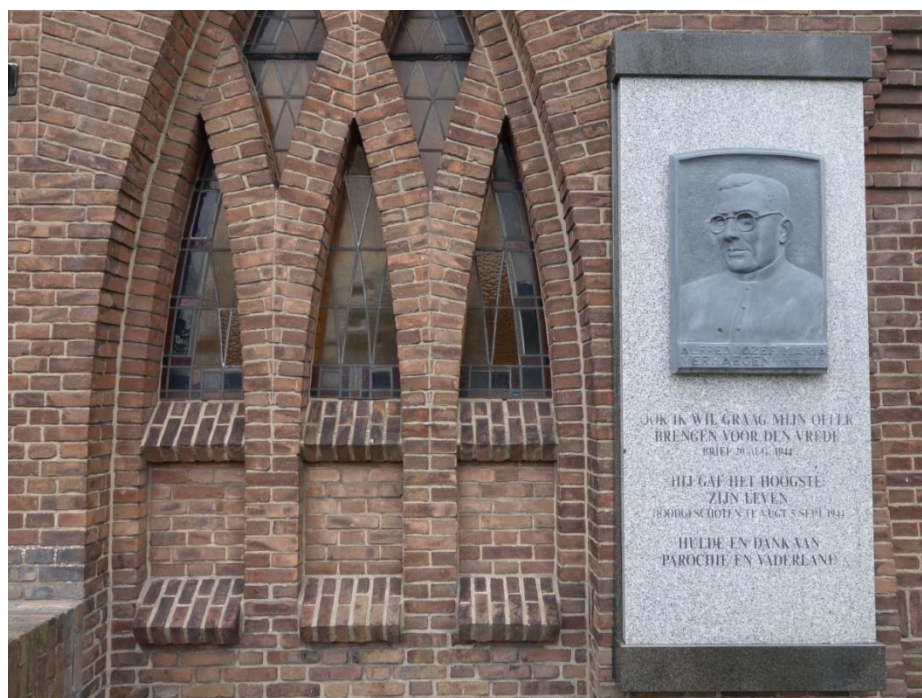
*Afbeelding 21: de plaquette ter gedachtenis van kapelaan A. Verhagen. Daarbij een goed beeld van de opbouw van een vensters in de entree.*

Voor de Christophoruskapel is een Mariabeeld in een nis geplaatst. Aan de rechterzijde van de entree is een grote travertijnen plaat met bronzen reliëf geplaatst ter nagedachtenis van de in 1944 omgekomen kapelaan A. Verhagen.

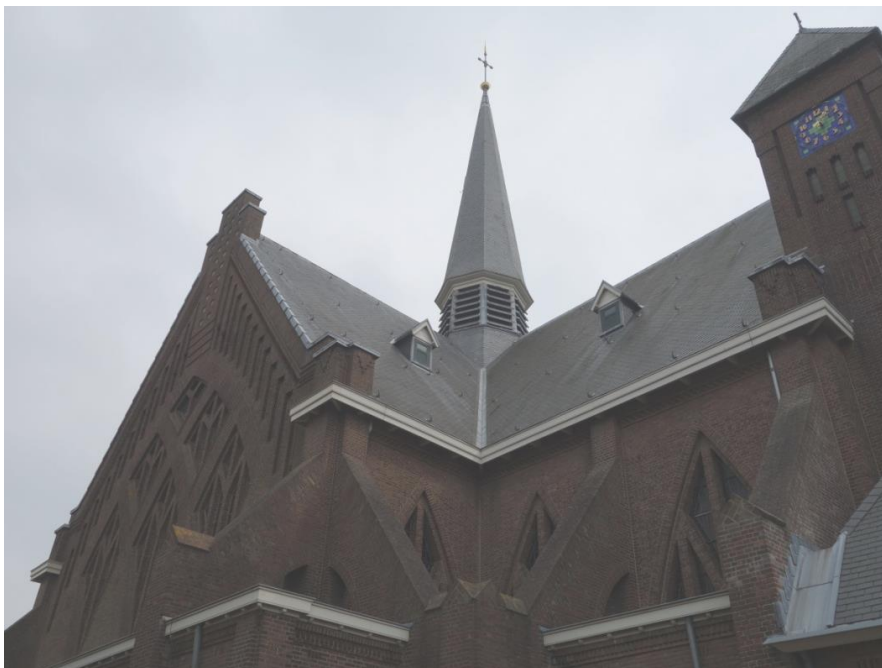
*Afbeelding 22: de linkerzijgevel van de kerk. Aan de onderzijde de boei langs de omgang en het platte dak daar op, daarboven de vensters in de traveeën en dwarsbeuk.*

Beide zijgevels kennen een gelijke opbouw. De eerste twee traveeën van de kerkzaal hebben een gevel die wordt gesloten met een uitkragende muizentand en boeideel op klossen waarop een plat dak rust. De gevel wordt geleed door de steunberen die de luchtbogen dragen. Tussen de luchtbogen zijn spitsboogvormige vensters geplaatst die door bakstenen ribben in zes delen zijn verdeeld. In deze delen is glas-in-lood geplaatst. De gevel kent een zelfde opbouw bij de travee van de dwarsbeuk. De topgevel van de dwarsbeuk heeft eveneens een lage gevel met plat dak die voor de topgevel staat. Aan de rechterzijde van de kerk is hier een biechtstoel uitgebouwd en een uitgang met dubbele deurpartij onder overhuiving analoog aan de entree. Aan de linkerzijde zijn er twee biechtstoelen uitgebouwd. Tussen deze uitbouwen is een zestal smalle lancetvensters met glas-in-lood geplaatst. De gevel boven het platte dak is op een gelijke wijze als de voorgevel gesloten. In de gevel is een grote vensterpartij geplaatst. Deze bestaat uit zes spitsboogvormige vensters die door forse muurdammen zijn gescheiden en door gemetselde ribben zijn verdeeld. De muurdammen hebben natuurstenen aanzetblokken. In de vensters staat glas-in-lood.

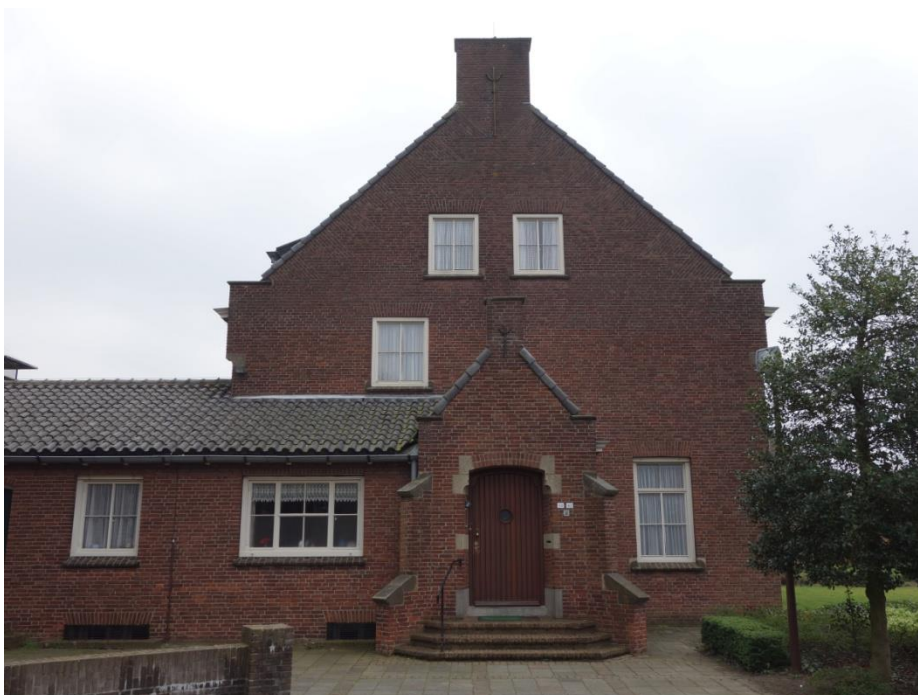
*Afbeelding 23: De linkerzijgevel van de pastorie.*

De linkerzijgevel is op de begane grond uitgebouwd met een entreeportaal. Voor de voordeur liggen drie gemetselde treden. De opening voor de deur heeft een hardstenen dorpel en neuten en halverwege en bovenin tufstenen blokken die de

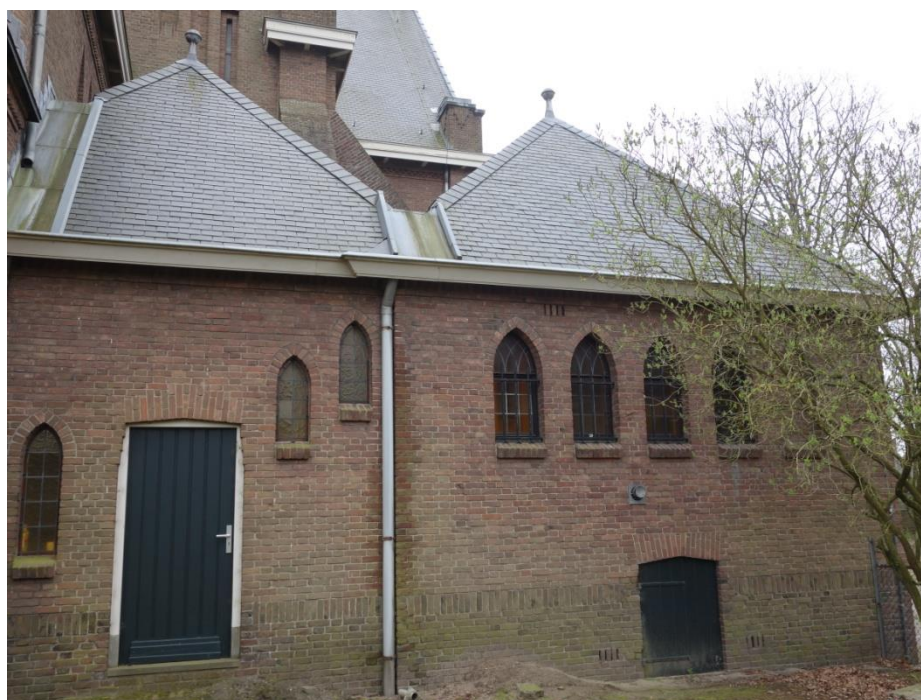
*Afbeelding 24: de ruimtes ter linkerzijde van het koor met links de buitendeur met achterliggende verkeersruimte en toilet.*

De ruimtes aan de linkerzijde van het koor hebben een achttal kleinere spitsboogvensters zonder diefijzers. Er is een buitendeur en een luik dat toegang geeft tot de onderliggende kelder. Ook hier steekt het dak over de gevel en is er geen bijzondere gevelbeëindiging.

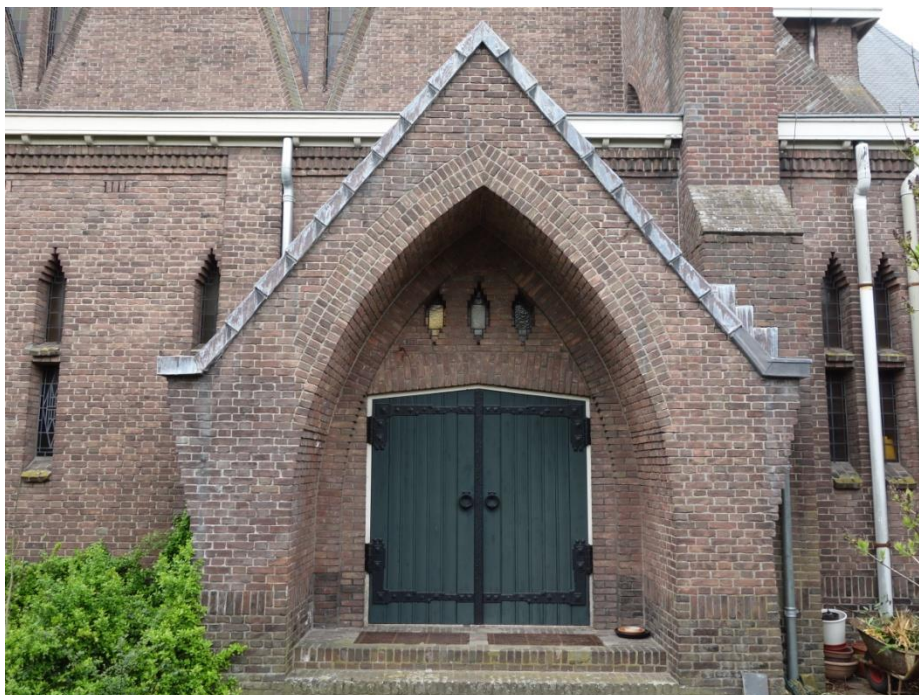
*Afbeelding 25: de toegang aan de rechterzijde van de kerk. De muizentand die het eerste deel van de gevel sluit loopt boven de entree.*

De deuren rondom het koor zijn alle opgeklampte deuren met spiegelklampen. Het meeste beslag is origineel, op een aantal plaatsen is nieuw veiligheidsbeslag geplaatst. De entree aan de rechterzijde van de kerk heeft eveneens opgeklampte deuren met spiegelklampen, al het beslag is hier ook nog origineel.

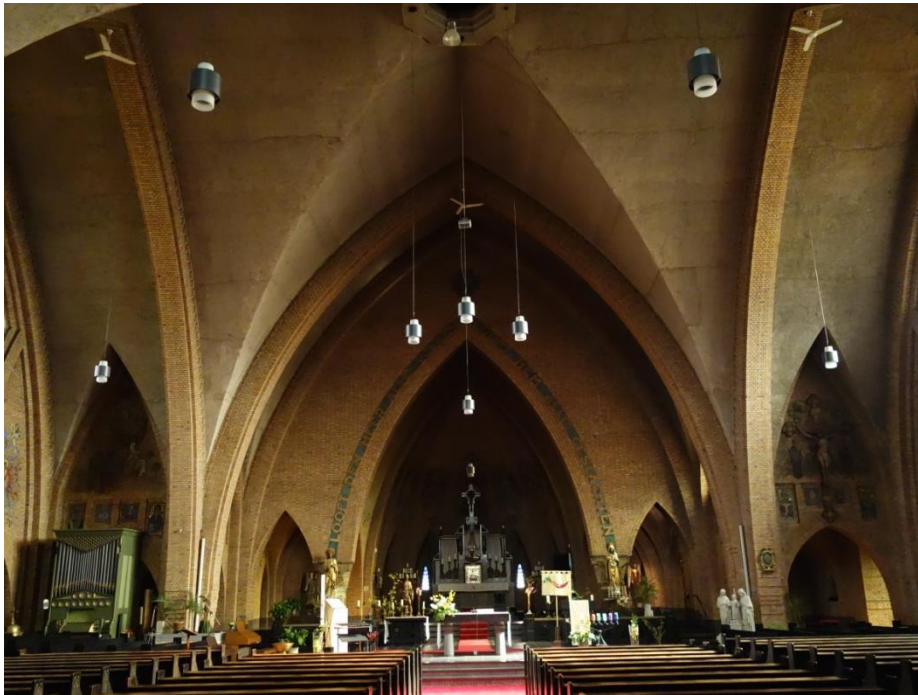
*Afbeelding 29: zicht op de viering en het koor vanuit de entree. Links en rechts van het hoofdkoor de kleinere zijkoren.*

In het priesterkoor staat het hoofdaltaar op een natuurstenen verhoging van drie treden. Hiervoor is een tweede altaar opgesteld op een later aangebrachte verhoging voor het priesterkoor. Deze verhoging heeft gemetselde zijden en is bedekt met vierkante gezoete hardstenen tegels. Aan de voorzijde zijn over de volle breedte drie hardstenen treden geplaatst. De achterzijde wordt begrensd door een natuurstenen balustrade.

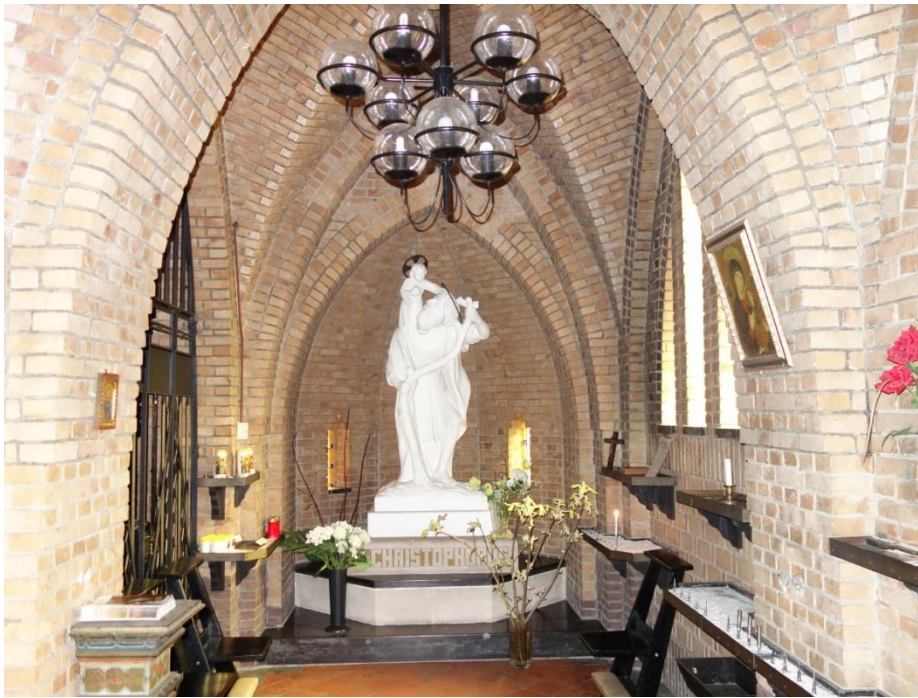
*Afbeelding 31: het beeld van Christophorus in de kapel.*

Aan de rechterzijde van de entree is de twee traveeën diepe Christophoruskapel geplaatst. De kapel is van de kerkzaal gescheiden door twee smeedijzeren hekwerken omdat de van buiten toegankelijk kapel de hele week is geopend is. In een driezijdig gesloten nis staat een gipsen beeld van Christophorus die Christus draagt. De vloer van deze apsis is verhoogd waarbij het beeld op een eigen verhoging met daarop een sokkel staat. Op de vloer liggen gelijke tegels als in de kerk. De wanden en graatgewelven bestaan uit schoon metselwerk zoals in de rest van de kerk uitgevoerd.

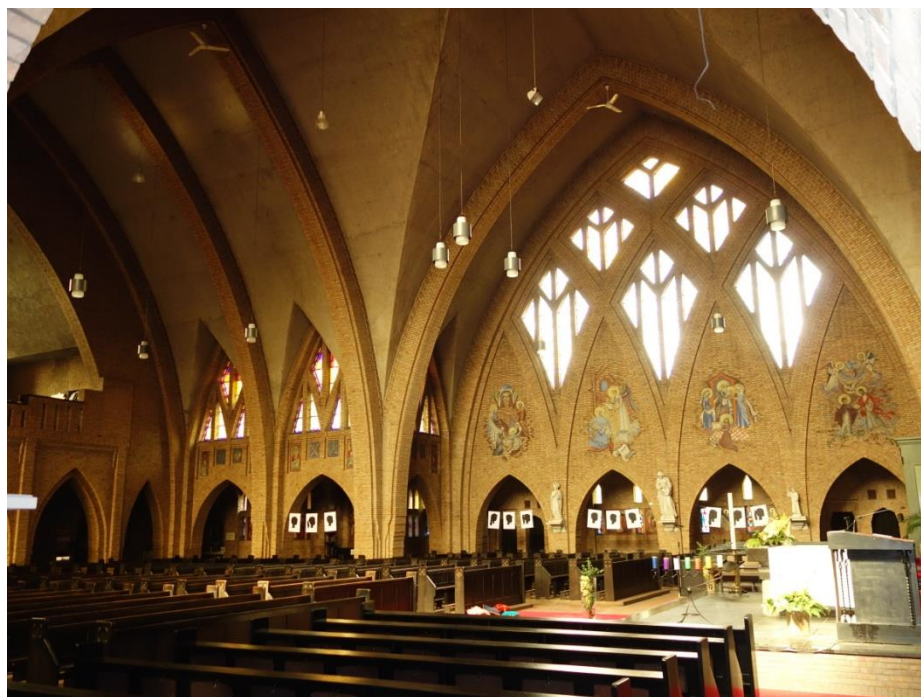
*Afbeelding 32: blik vanaf de linkerszijde van het koor de kerkzaal in. De ruimtelijke werking van de pijlers en de gewelven is goed waarneembaar.*

Hoewel er te spreken is van een midden- en dwarsschip is de ruimtewerking van het de kerkzaal er op gericht de gehele ruimte op het priesterkoor te richten en hiervoor een zo open mogelijke ruimte te creëren; de plattegrond van een Grieks kruis zorgde voor een christocentrische kerk. Het ontwerp van Joh. H. Berben is hierin zeker geslaagd. De kerkzaal wordt omsloten door een omgang die meerdere functies combineert.

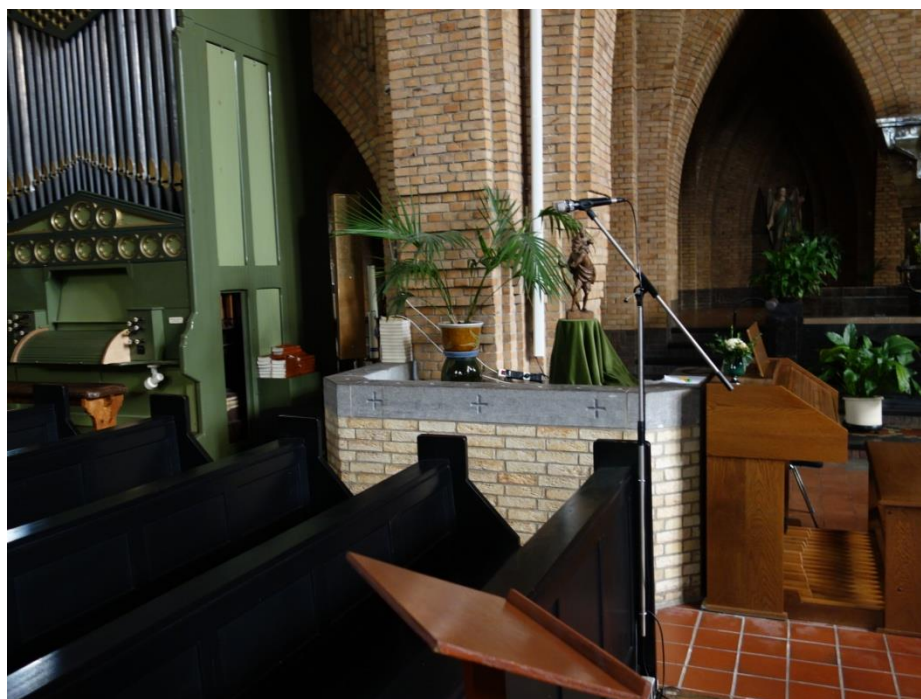
*Afbeelding 33: De later opgetrokken voet van de preekstoel. Het metselwerk doorbreekt het patroon van de (hier reeds vervangen) tegelvloer.*

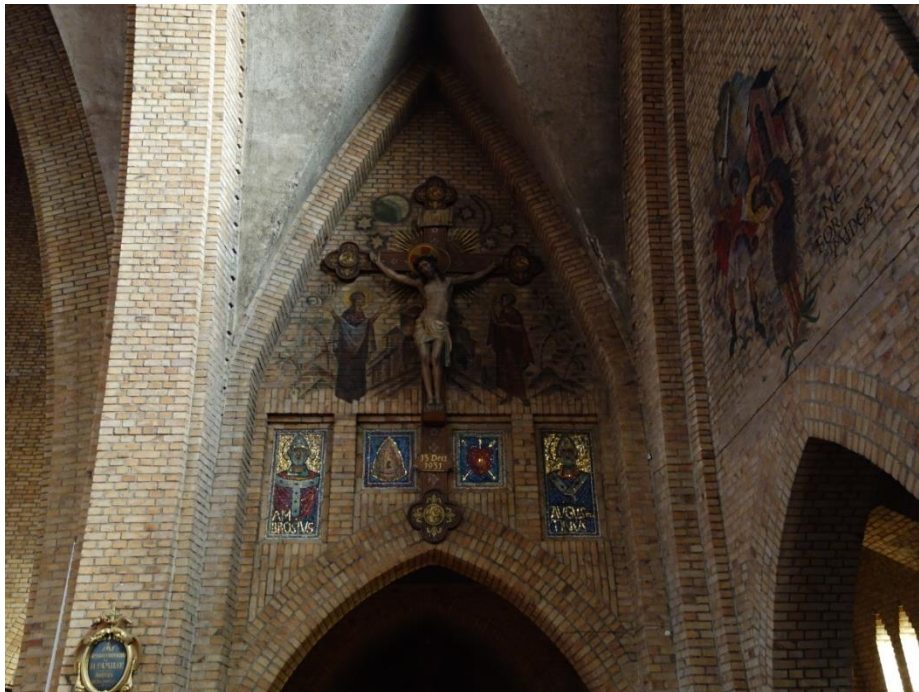
*Afbeelding 34: de mozaïeken van kerkvaders en schildering met beeld van de kruisiging rechts van het koor.*

In alle traveeën zijn mozaïeken in spaarvelden aangebracht. Het gaat hier om de twaalf apostelen, vier kerkvaders en vier evangelisten met telkens een attribuut in een los veld.

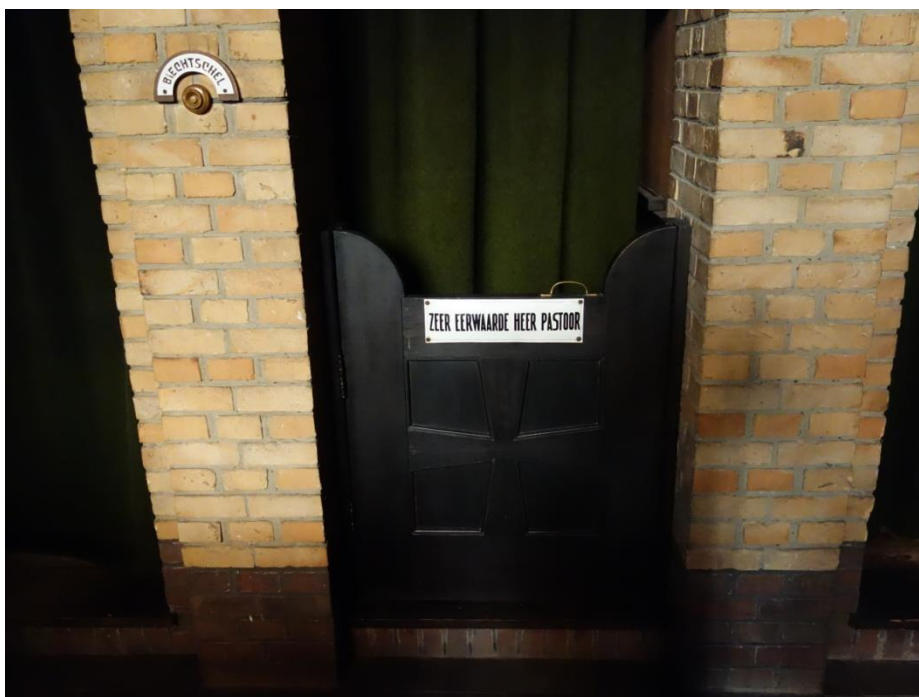
*Afbeelding 35: de biechtstoel in de omgang.*

De omgang langs de kerkzaal heeft diverse functies en is met zorg ingericht. Langs de gevels van schip en dwarsschip is de kruiswegstatie van de hand van Joan Colette opgehangen. Onder elke statie is een gebakken tegel met een kruis er op in het metselwerk opgenomen. In het dwarsschip zijn drie biechtstoelen aangebracht. Deze hebben hun oorspronkelijke afwerking nog inclusief belknop met het bordje 'biechtschel' en eiken deurtjes met bordje 'zeer eerwaarde heer pastoor'

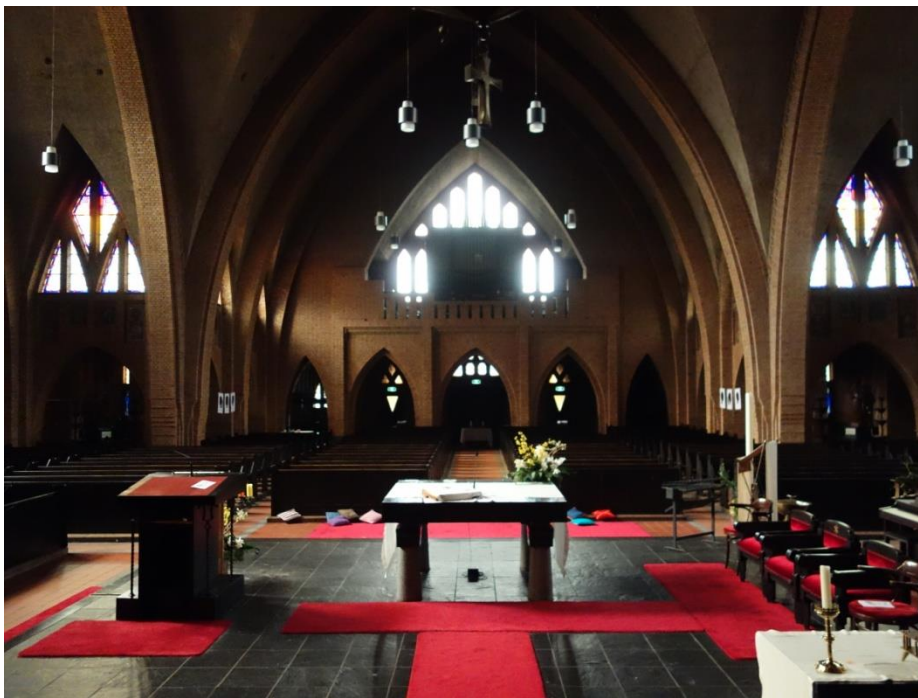
*Afbeelding 37: blik van het priesterkoor richting de orgeltribune.*

De koor- en orgeltribune is gesitueerd in de voorbouw. Aan de kerkzijde staat zij op vier pijlers die extra geaccentueerd zijn doordat het metselwerk verder naar voren komt. De middelste drie scheibogen zijn gelijk van grootte, de buitenste twee smaller. De tribune heeft aan de zijde van de kerkzaal een vrij flauwe spitsboogvormige opening, aan de achterzijde sluit de buitengevel de tribune. Aan de zijde van de kerkzaal is een eenvoudige gemetselde balustrade aangebracht die met eiken delen is bekleedt.

De tribune is bereikbaar via het trappenhuis van de toren. Een opgeklampte deur met spiegelklampen verzorgt de toegang, tegenover de toegang geeft een volgende deur toegang tot een kleine bergruimte. Het door de gebroeders Vermeulen gebouwde orgel uit 1932 is nog aanwezig.

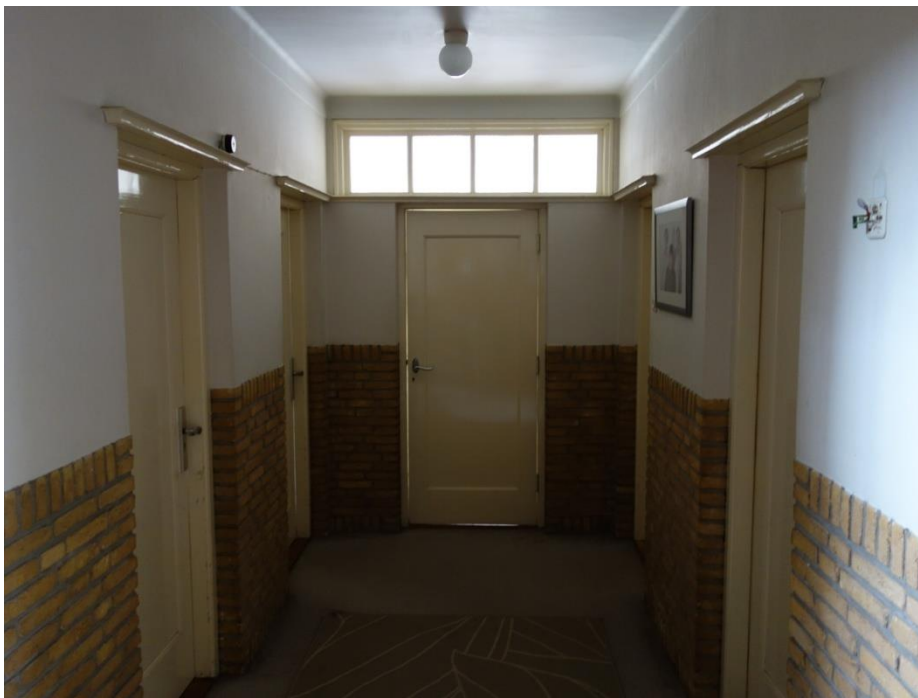
*Afbeelding 39: de overloop op de eerste verdieping van de pastorie.*

De trappen hebben eiken treden en smeedijzeren spijlen die de eiken leuning dragen. Het schoon metselwerk stijgt met de trap naar de overloop waar het overal is toegepast. Op de eerste verdieping zijn twee grote kamers, vier slaapkamers en een badkamer aanwezig. De kamers hebben deuren met een enkel paneel. Aan de binnenzijde een lijst met een fors bolprofiel, aan de buitenzijde een kleine lijst boven het kozijn dat in de muur wegvalt. Boven het kozijn aan het einde van de overloop is een raampartij geplaatst. In alle kamers ligt vloerbedekking, de wanden zijn gestuukt evenals de plafonds die een smalle lijst hebben. De badkamer heeft geen bad meer maar een douche. De vloer en de wand zijn tot borsthoogte betegeld.
