*datum* 2 december 2021  
*betreft* Parkeeronderzoek  
ontwikkellocatie  
Havendijk/Schuitevaarstraat  
*kenmerk* 26400

Hierbij ontvangt u de notitie naar aanleiding van het parkeeronderzoek rond de ontwikkellocatie Havendijk/Schuitevaarstraat.

Figuur 2.1: Luchtfoto onderzoekslocatie (met rood aangegeven)

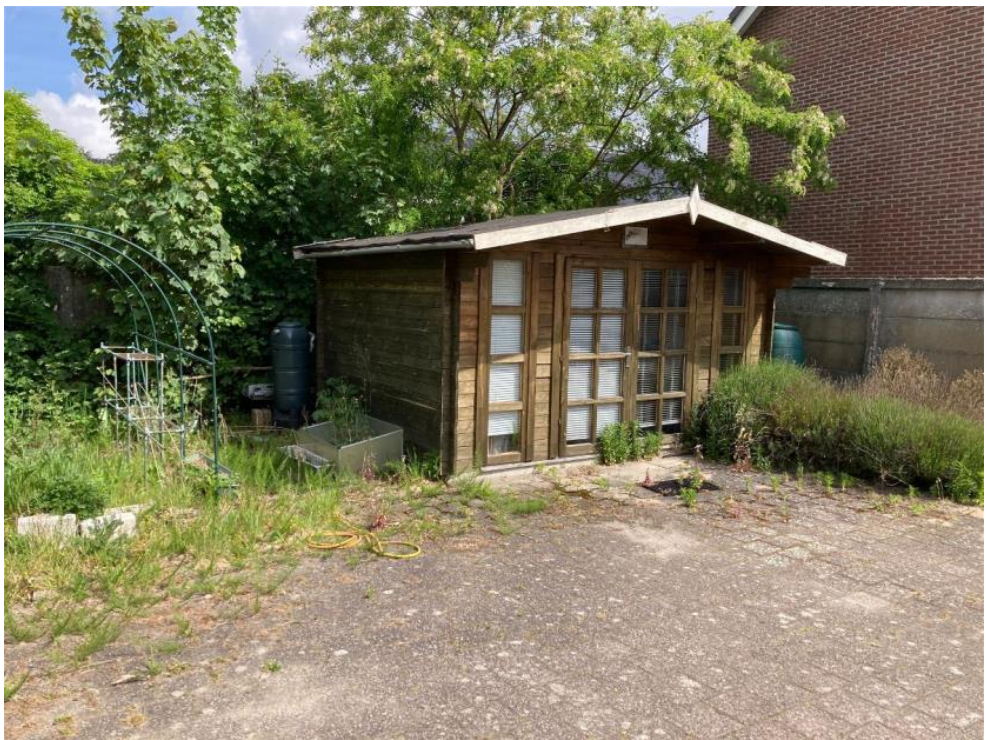
| <b>Photograph ID: 1</b> | | | |

| <b>Comments:</b><br>Tuinhuisje | | | |

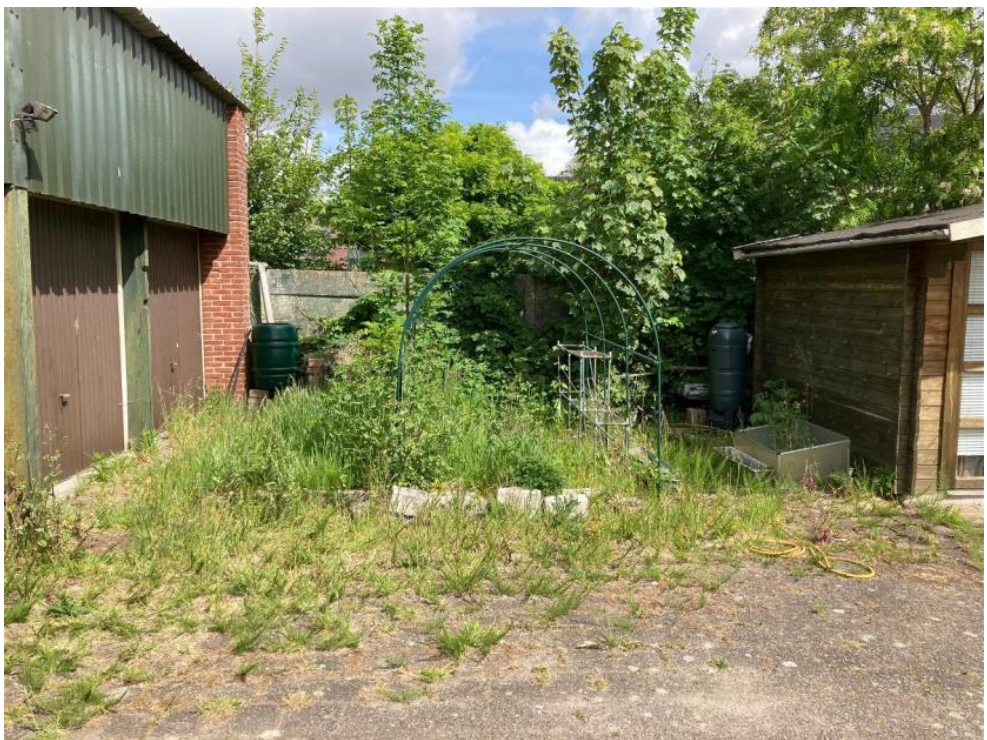
| <b>Photograph ID: 2</b> | | | |

| <b>Photo Location:</b><br>Nabij proefgat 08 | | | |

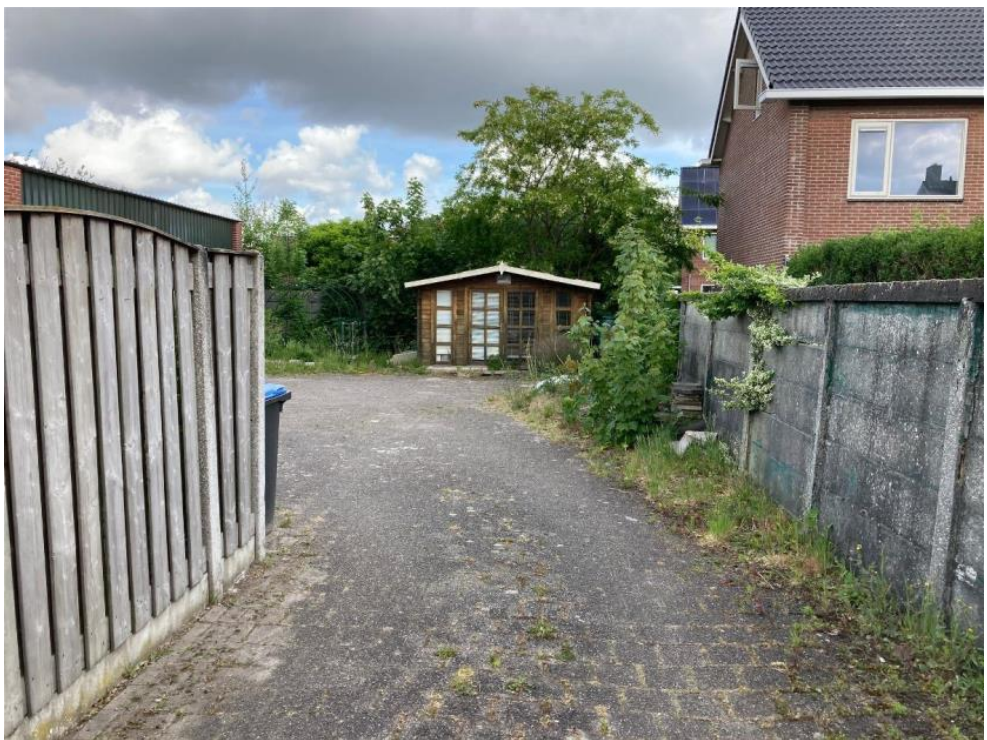
| <b>Photograph ID:</b> 4 | | | |

| <b>Photo Location:</b><br>Nabij boring 06 | | | |

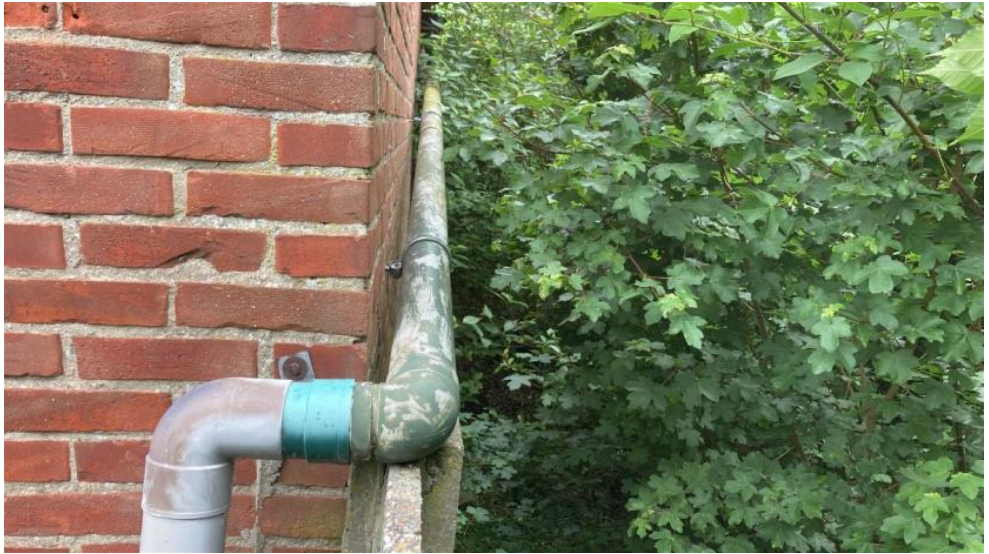
| <b>Photograph ID:</b> 17 | | | |

| <b>Comments:</b><br>Hemelwaterafvoer | | | |

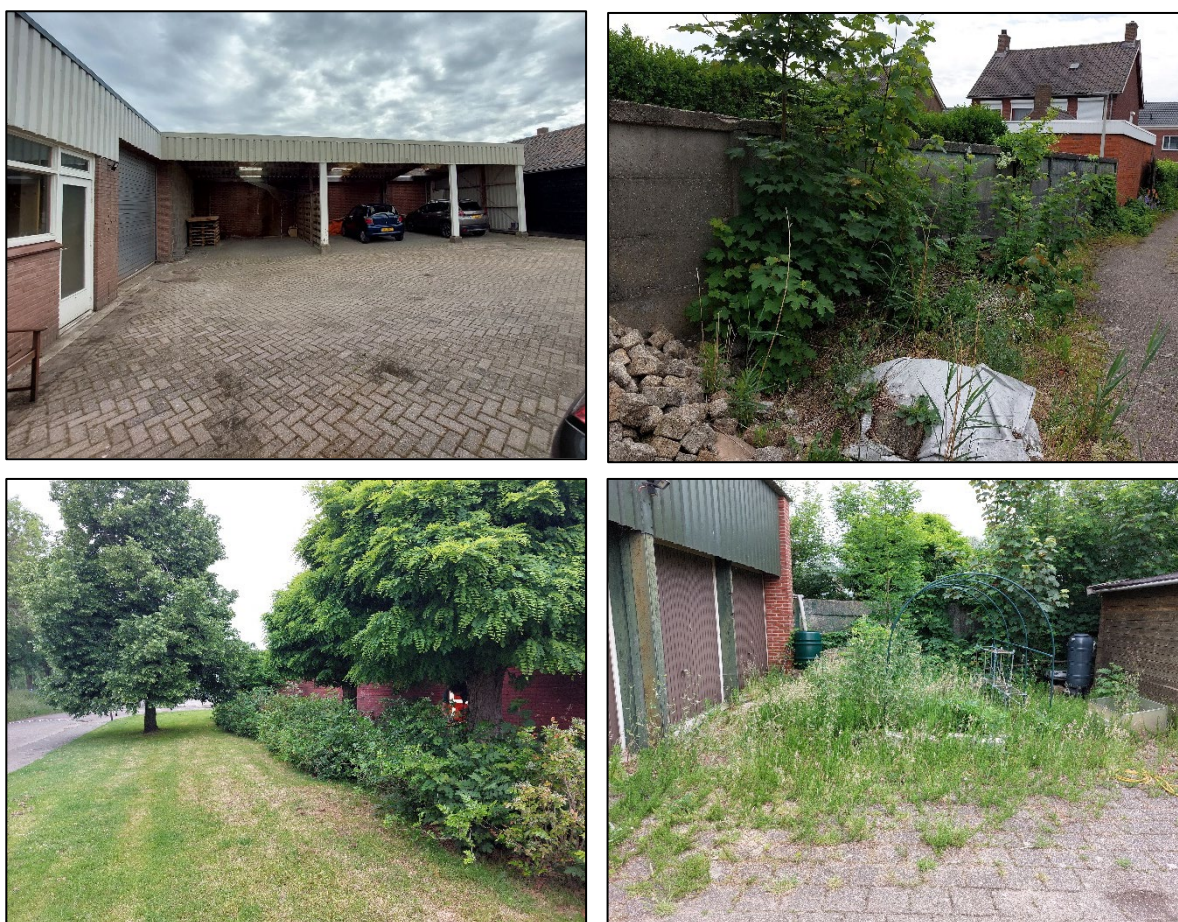
Figuur 2: Enkele foto's van de onderzoekslocatie

De onderstaande foto's in figuur 2 geven een indruk van de onderzoekslocatie (zie bijlage 2 voor overige foto's). De onderzoekslocatie heeft een oppervlakte van circa 2600m<sup>2</sup> en is in gebruik als openbare ruimte en bedrijfspand. Ter plaatse van de onderzoekslocatie is een loods gesitueerd, met aangrenzend enkele carports en garages. Ten oosten en ten zuiden zijn woonhuizen uit de periode 1959-1968 gesitueerd. De loods is gebouwd in 1961, de aangrenzende carport/garages in 1959. De loods bestaat uit verschillende ruimtes, welke in gebruik zijn als opslag. Het gebouw heeft dubbele muren met metalen platen vanaf de bovenste helft. Er is een kier aanwezig tussen de platen en de stenen muur van enkele centimeters. De buitenmuur is op enkele plekken beschadigd. De loods heeft een enkel dak, zonder isolatie. De loods is omringd door een grasveld en een struweel met daarin enkele lage acacia's. Op het grasveld zijn twee lindes aanwezig. Ter plaatse van de garages is een oude moestuin met tuinschuur aanwezig en overgroeide bestrating. Ook is er een stapel stenen aanwezig.

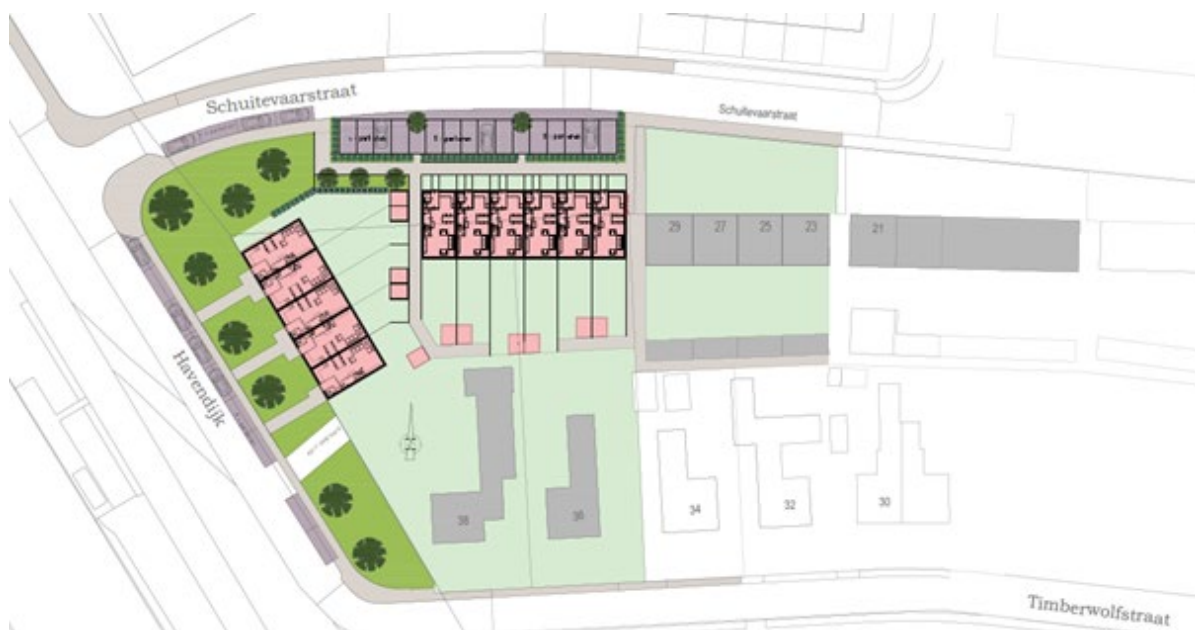
Figuur 3: De nieuwe verwachte situatie.

worden verwijderd ten behoeve van de bouw. De opdrachtgever kon niet met zekerheid aangeven of de twee lindes intact blijven, dus wordt aangenomen dat deze gerooid worden. Ook worden de loods, carports en de garages gesloopt. De huidige bestrating zal worden verwijderd en de voormalige moestuin met tuinschuur zal ook worden verwijderd. De tuinen en de huizen van de Timberwolfstraat 36 en 38 worden intact gelaten. Ook wordt het grasveld deels intact gelaten, met uitzondering van een parkeerplaats en enkele nieuwe toegangspaden naar de huizen.

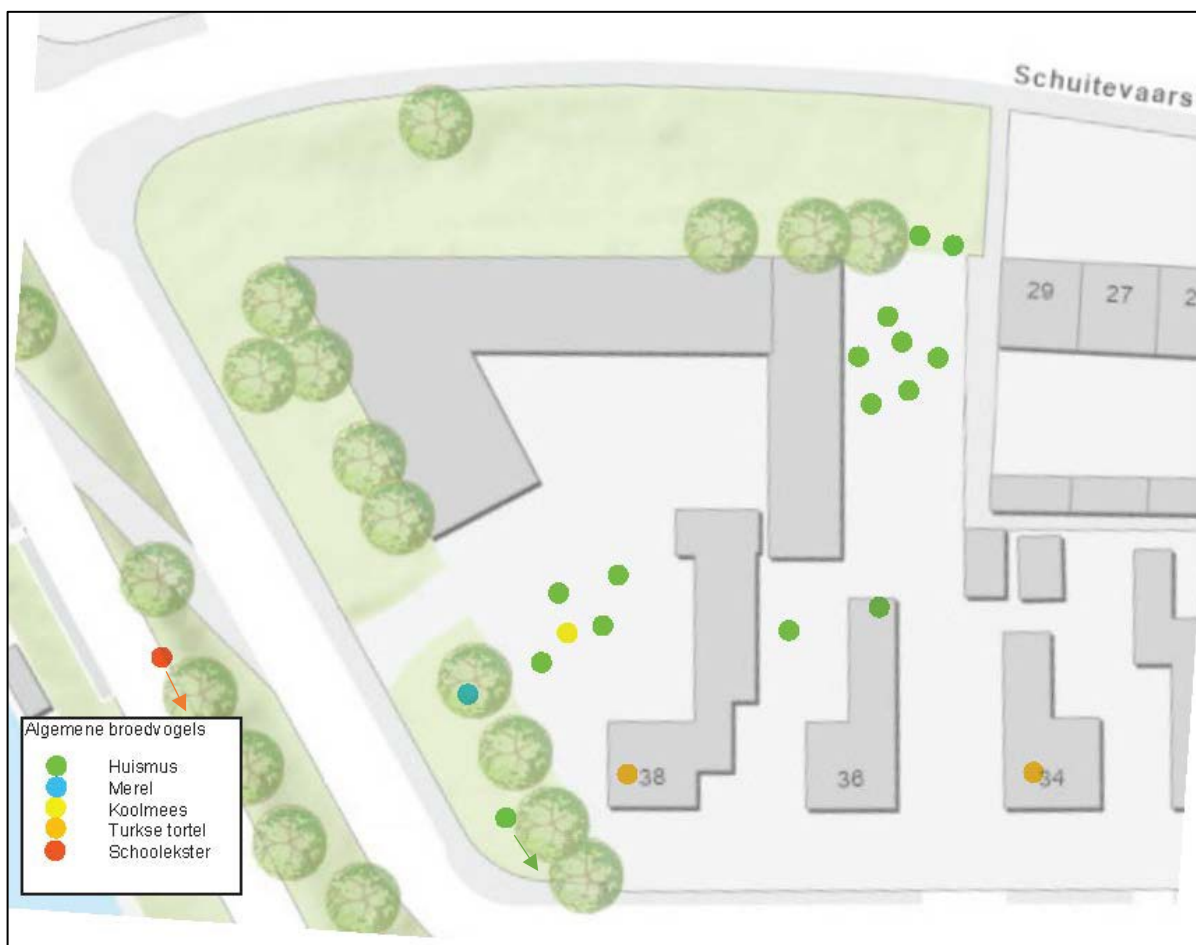
**Figuur 7: Waarnemingen van broedvogels tijdens het veldbezoek**

Het plangebied is gecontroleerd op het voorkomen van nestgelegenheden voor algemene broedvogels. Tijdens het veldbezoek zijn de vink, merel, koolmees en de turkse tortel waargenomen. Ook is een roepende scholekster waargenomen nabij het projectgebied. In een carport op het terrein is zeer aannemelijk een houtduivennest met daaronder uitwerpselen aangetroffen. Er zijn geschikte struwelen en bomen binnen en rondom het plangebied aangetroffen waarin vogels kunnen nestelen. Daarin zijn geen nesten aangetroffen. In de lage acacia's in het struweel zijn holtes aanwezig, deze lijken echter niet te zijn doorgerot en daardoor zijn biedt dit geen nest mogelijkheden voor vogels. Het dak bestaat uit zwarte dakbedekking. Het is niet aannemelijk dat dakbroeders aanwezig zijn aangezien die graag op kiezelstenen broeden.

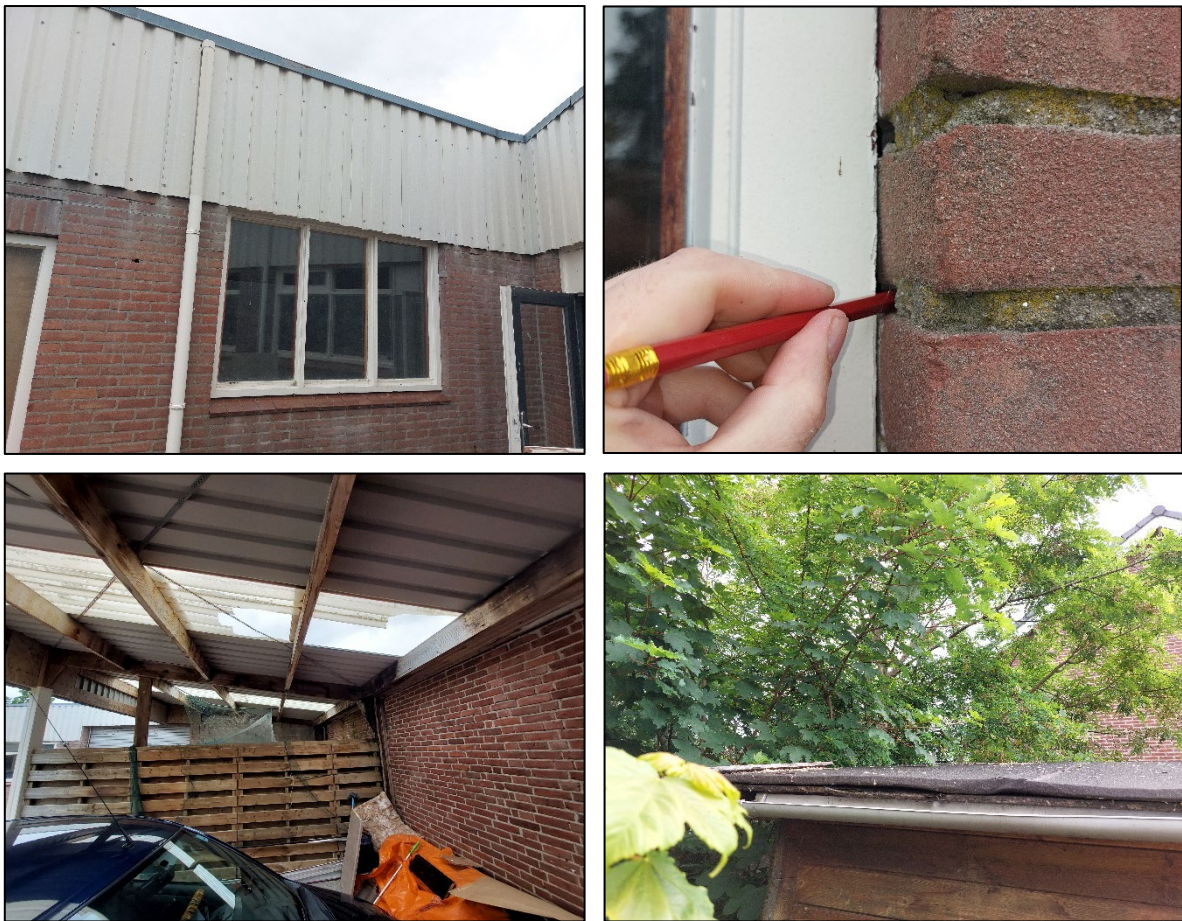
Figuur 8: Foto's veldbezoek van de loods, de carport en de tuinschuur.

Het plangebied is gecontroleerd op het voorkomen van verblijfplaatsen van gebouwbewonende vleermuizen. De bebouwing is mogelijk geschikt voor vleermuizen. De bebouwing bestaat namelijk uit stenen muren met een spouw. Door gaten in de muren is daartoe toegang verleent. Tevens zijn bij de raamkozijnen kieren aanwezig. De binnenkant van de loods is niet toegankelijk voor vleermuizen omdat de dakrand is dichtgezet met purschuim. Verder zijn er geen beschadigingen en kieren zichtbaar die toegang geven tot de loods. Vleermuizen kunnen achter de metalen wanden gaan zitten die tegen het gebouw zijn aangezet. De metalen platen worden in de zomer erg warm en in de winter erg koud, waardoor de kans op vleermuizen achter de metalen platen klein is maar volledig niet uit te sluiten. In de carports en de garages zijn geen mogelijke verblijfplaatsen voor vleermuizen aangetroffen. Het dak is een enkele metalen plaat en bevat geen isolatie. De tuinschuur bij de garages heeft een dak van dakleer direct op een houten plaat. Er is geen toegang tussen het dakleer en het hout. Op basis van deze informatie is de locatie mogelijk geschikt voor gebouwbewonende soorten.

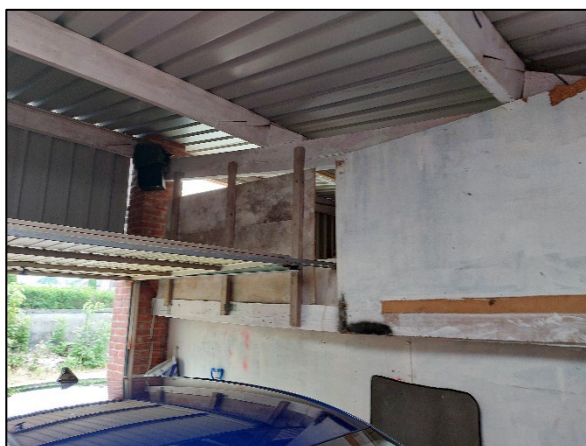
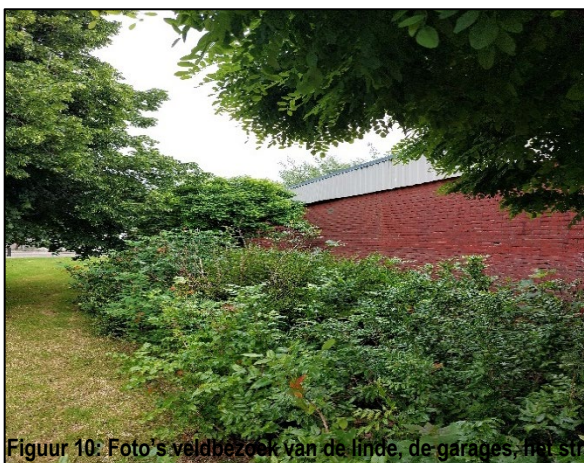
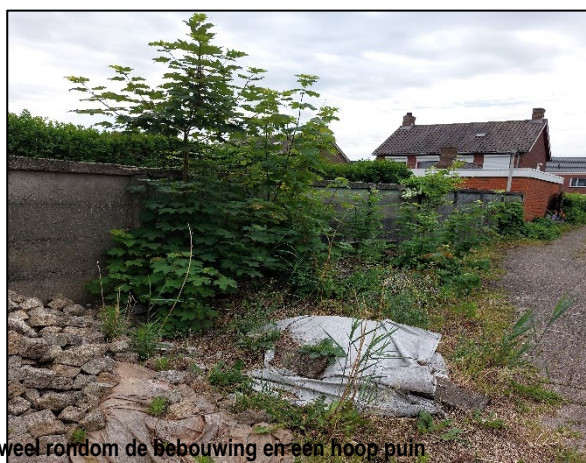
Figuur 10: Foto's veldbezoek van de linde, de garages, het struweel rondom de bebouwing en een hoop puin

De garages zijn gecontroleerd op het voorkomen van marterachtigen. Er zijn geen sporen waargenomen die duiden op de aanwezigheid van een steenmarter of kleine marterachtigen. Desondanks kan de soort niet uitgesloten worden gezien de toegankelijkheid van de garages van buitenaf en de rommelhoekjes. Het aanwezige struweel, de puinhopen en de verwilderde moestuin zijn geschikt voor kleine marterachtigen. De holtes in de lindeboom zijn mogelijk geschikt voor de boommarter, echter is het niet aannemelijk dat een boommarter in het projectgebied voorkomt. De boommarter leeft bij voorkeur in bossen en maakt zijn nesten in oude spechten- of eekhoornholen (Zoogdiervereniging, sd). Het gebied staat niet in verbinding met een bos en de lindeboom staat in een open veld, afgezonderd van andere bomen.

Het gebied is ook geschikt voor de egel, eekhoorn, haas, konijn en de verschillende algemene muizensoorten. Er zijn in de loods en in de garages sporen van muizen aangetroffen. Met uitzondering van de eekhoorn zijn deze soorten vrijgesteld. De eekhoorn is vaak waargenomen in de tuinen van Timberwolfstraat 36 en 38.

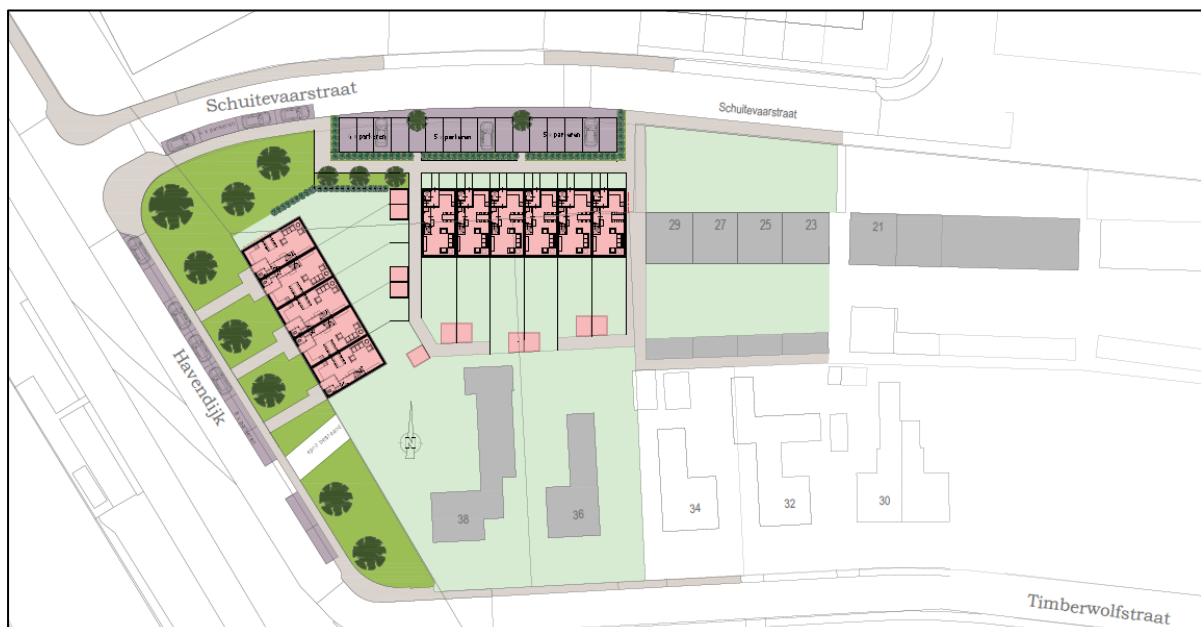
Figuur 1: Situatietekening herontwikkeling hoek Havendijk-Schuitevaarstraat te Oudenbosch

De herontwikkeling bestaat uit de realisatie van elf rijwoningen, verdeeld over twee bouwblokken. Zes woningen komen aan de Schuitevaarstraat te liggen en de andere vijf aan de Havendijk. In figuur 1 is de situatietekening weergegeven, zoals ontworpen door Algra & Marechal Architecten.

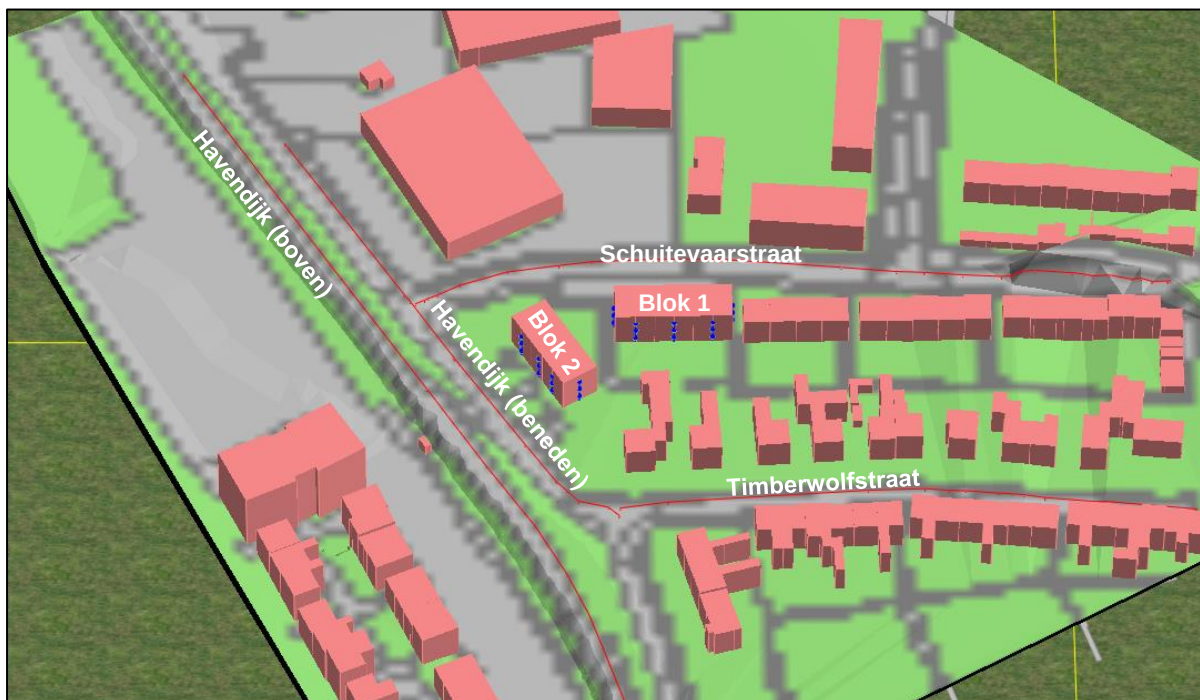
**Abbeelding 2: 3D weergave rekenmodel wegverkeerslawaai**

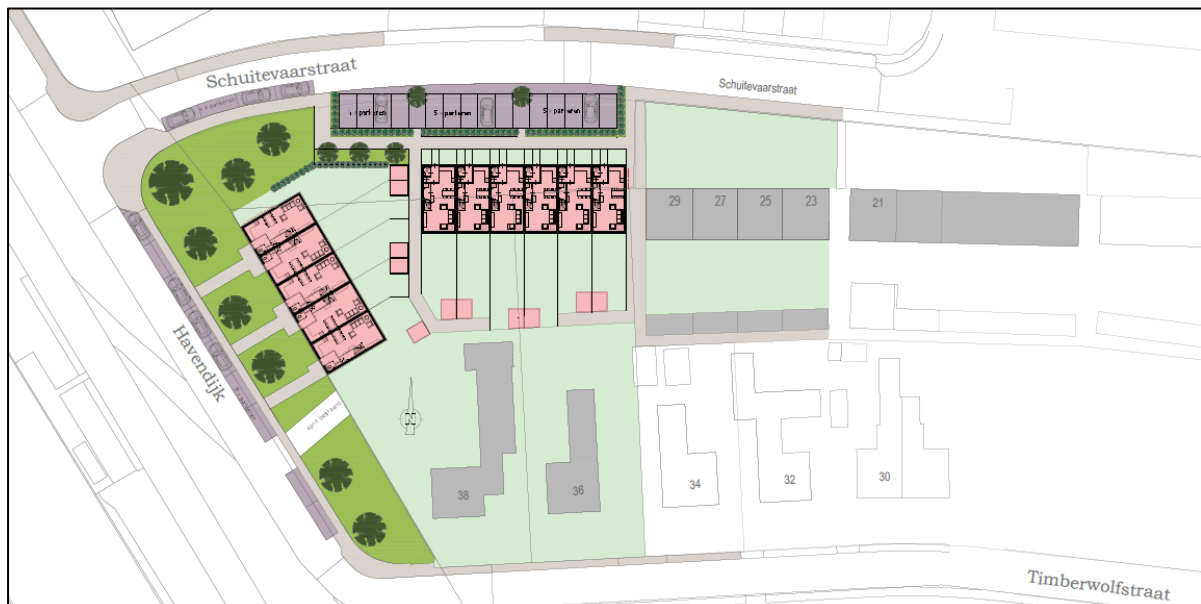
Figuur 1: Situatietekening herontwikkeling hoek Havendijk-Schuitevaarstraat te Oudenbosch

De herontwikkeling bestaat uit de realisatie van elf rijwoningen, verdeeld over twee bouwblokken. Zes woningen komen aan de Schuitevaarstraat te liggen en de andere vijf aan de Havendijk. In figuur 1 is de situatietekening weergegeven, zoals ontworpen door Algra & Marechal Architecten.
