**Indicatief asbestonderzoek Oudendijk 58 te  
Oud-Gastel**

projectnummer 0413348.00  
definitief revisie 00  
11 mei 2017

Stichting WSG  
Postbus 112  
4930 AC Geertruidenberg

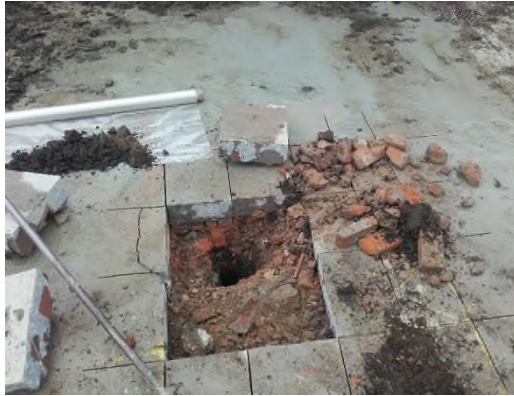
Mestput 1: inspectiegat 01

De verhardingslaag van mestput 1 is uiterst baksteen- (circa 70%) en matig puinhoudend (circa 30%). De dikte van de verhardingslaag bedraagt circa 0,5 m. Onder de verhardingslaag (vanaf 0,5 m-mv) is zand aanwezig zonder bodemvreemde bijmengingen.

Voor wat betreft het percentage aan grond in het puin in mestput 1 wordt verwacht dat dit minder dan 20% bedraagt.

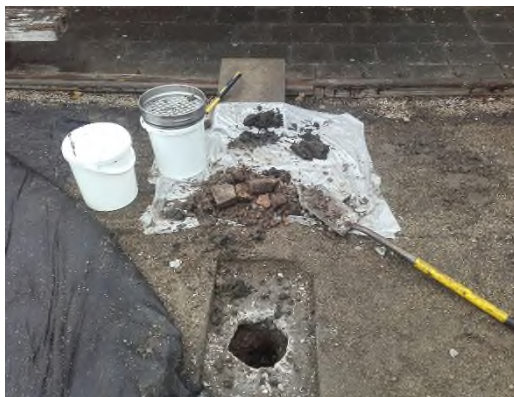
Mestput 02: inspectiegat

De verhardingslaag van mestput 2 is sterk baksteen- (circa 50%) en matig puinhoudend (circa 10%). De dikte van de verhardingslaag bedraagt circa 0,5 m.

Onder de verhardingslaag (vanaf 0,5 m-mv) is zand aanwezig zonder bodemvreemde bijmengingen. Op basis van het opgeboorde materiaal kan worden gesteld dat in het puin meer dan 20% aan grond aanwezig is.

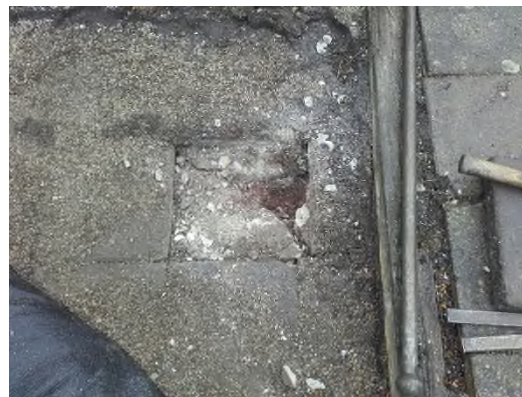
Mestput 2: inspectiegat 03

Bij mestput 2 zijn de boringen/proefgaten 03 en 04 verricht. In verband met het aanwezige puin bij asbestinspectiegat 03 is de proefgat gestaakt op een diepte van 0,2 m-mv.

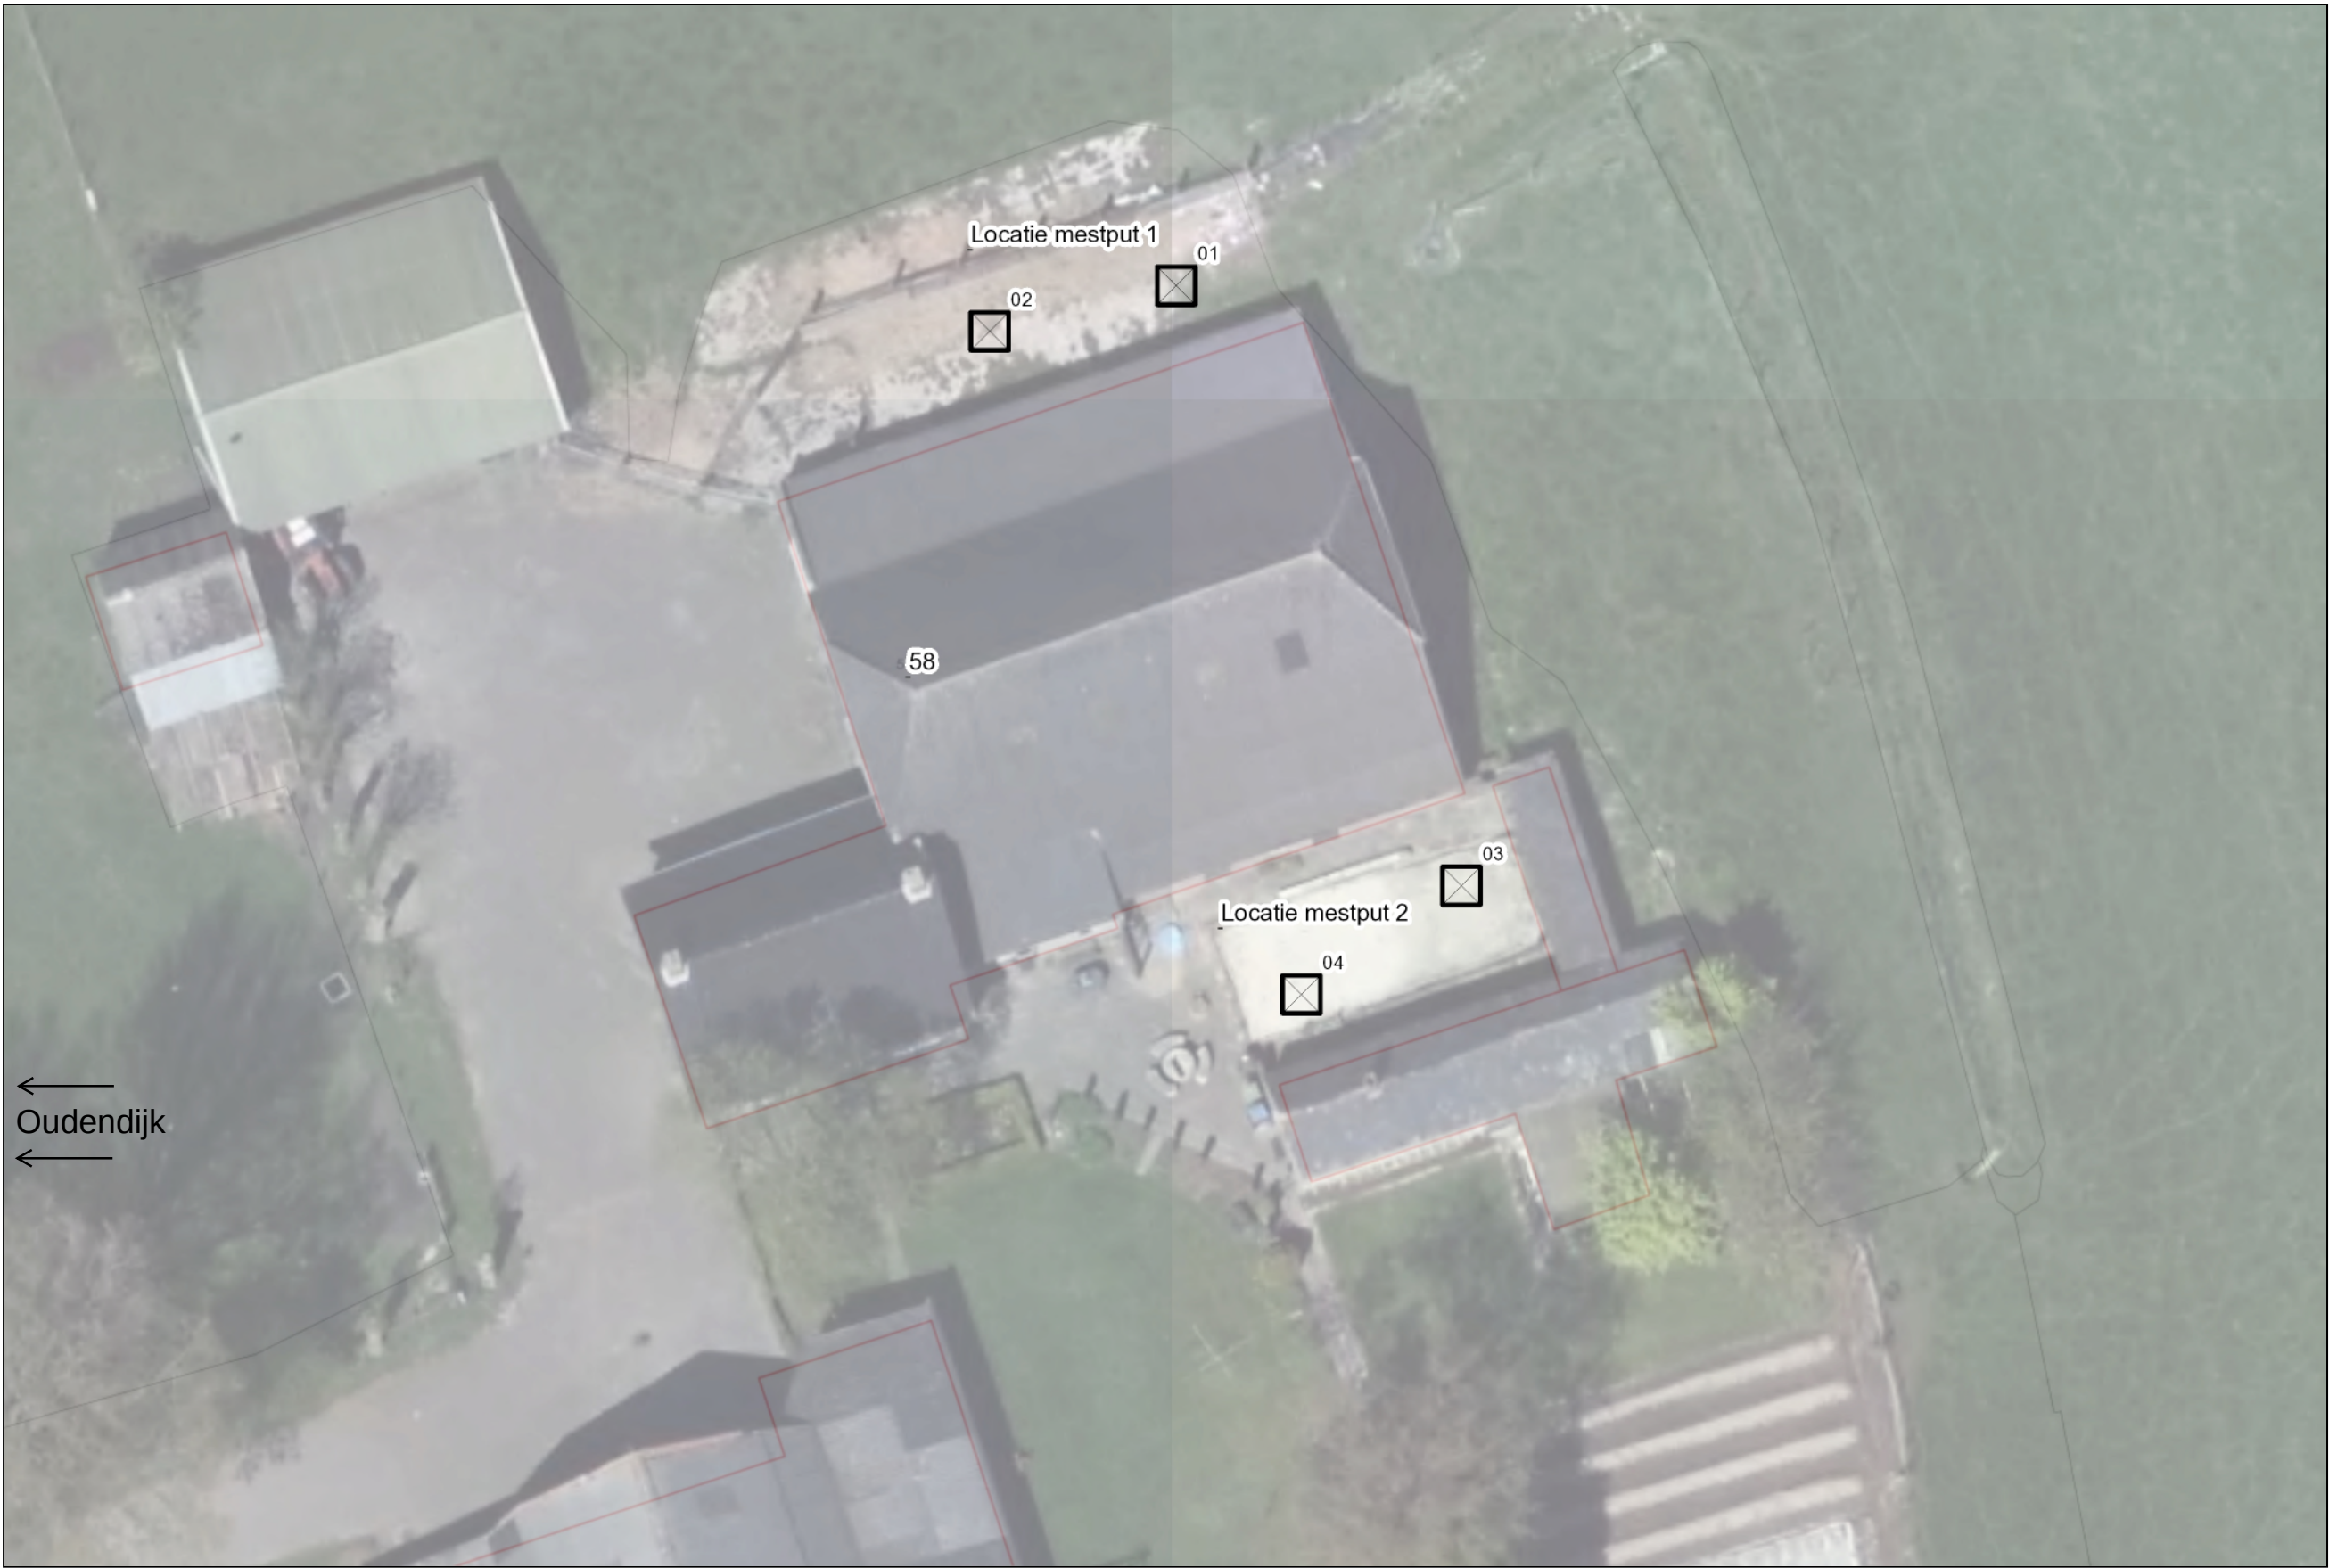
Opdrachtgever : Stichting WSG  
Projectomschrijving : Indicatief asbestonderzoek  
Kaartnummer : 413348-03-S1  
Gemaakt door : M. Jansen  
Projectleider : A. Hendriks

De posities van de gaten zijn zo nauwkeurig mogelijk ingemeten en weergegeven op situatietekening 413348-S1.
