**RAPPORT**  
**Verkennd onderzoek asbest in bodem**  
**Pastoor van Breugelstraat te**  
**Bosschenhoofd**

Aeres Milieu projectnummer AM14302

| Soort onderzoek | : Verkennd onderzoek asbest in bodem |
| Adres onderzoekslocatie | : Pastoor van Breugelstraat te Bosschenhoofd |

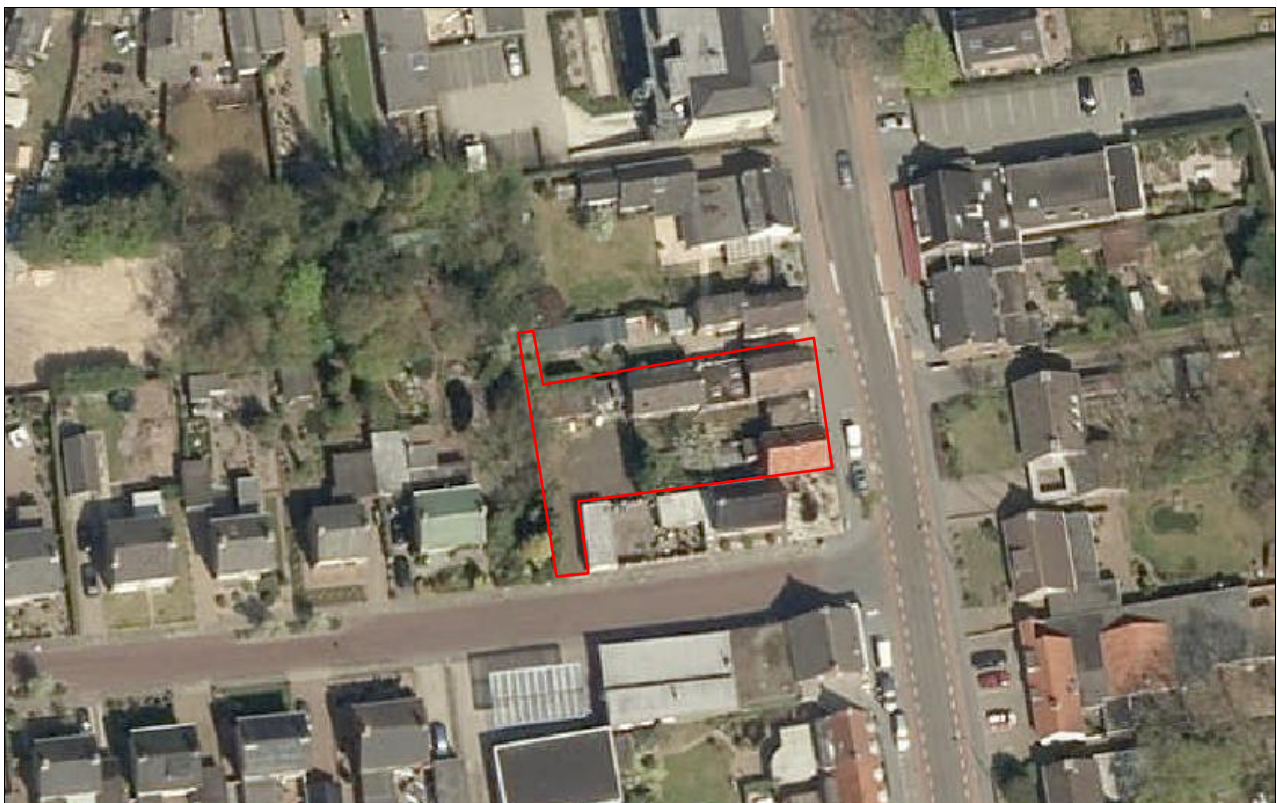
Afbeelding 1: globale begrenzing onderzoekslocatie (Bron luchtfoto: bodematlas Noord Brabant)

Op onderstaande luchtfoto is de globale begrenzing van de onderzoekslocatie weergegeven.
