## Briefrapport

Breda Airparc B.V.

**Projectnummer:** 20MIT264.10  
**Betreft:** Briefrapport historisch onderzoek /actualisatie onderzoek – Vliegveld Seppe Breda v.03  
**Datum:** 8 juli 2020

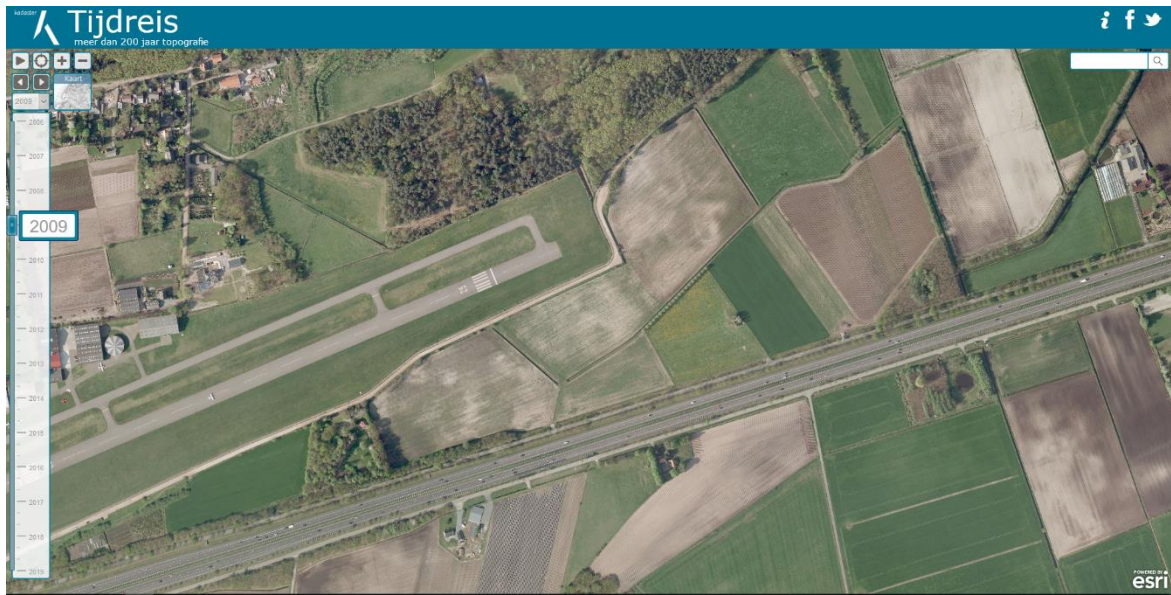
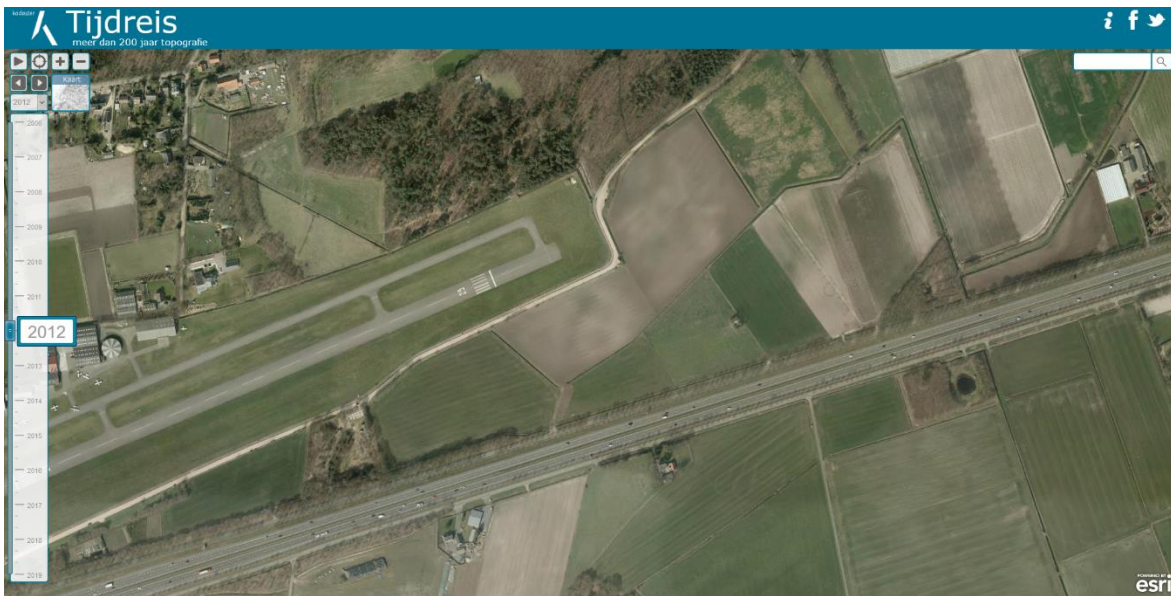
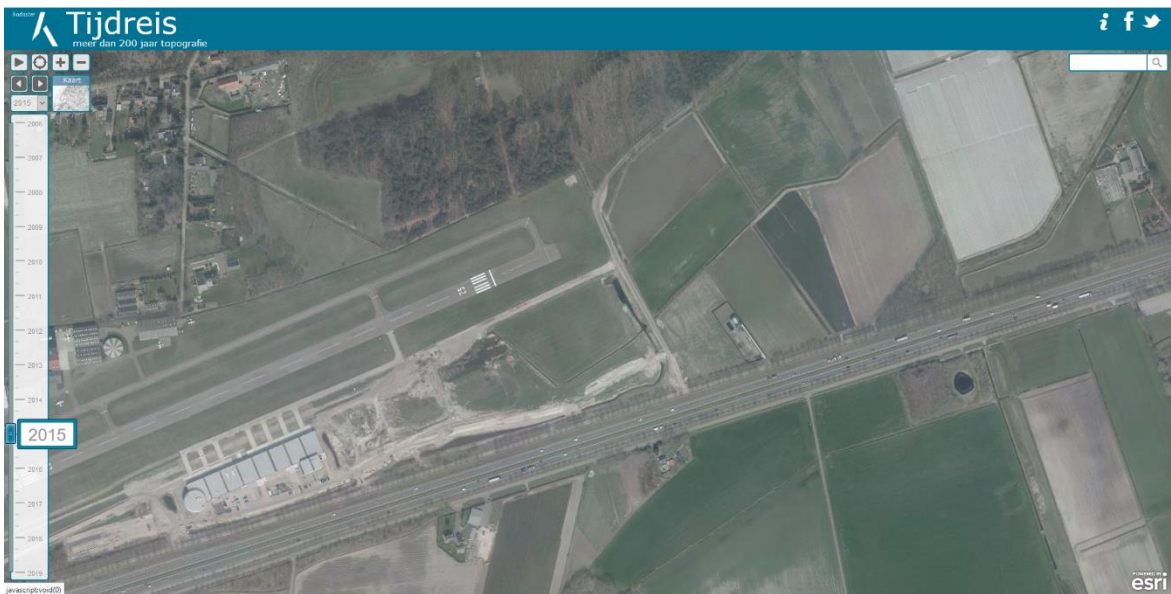
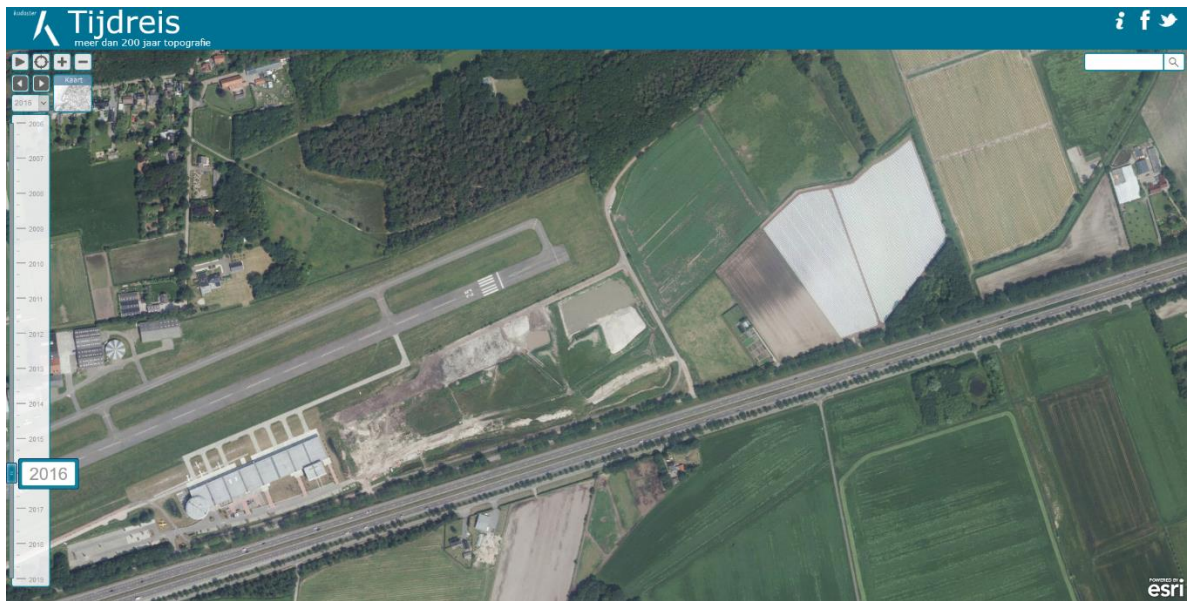
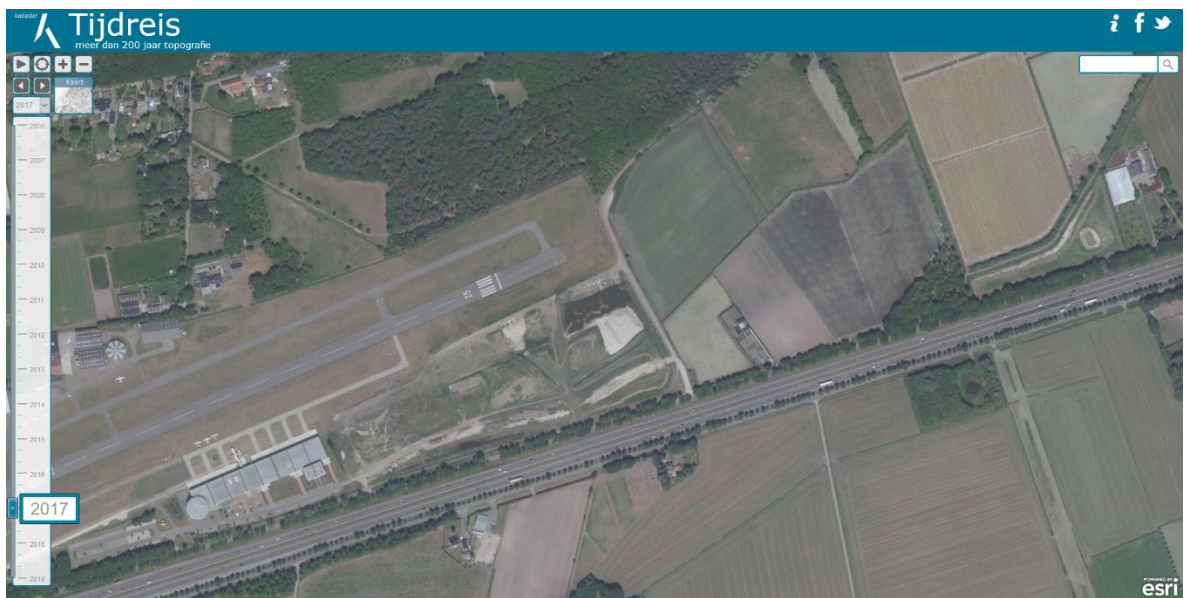
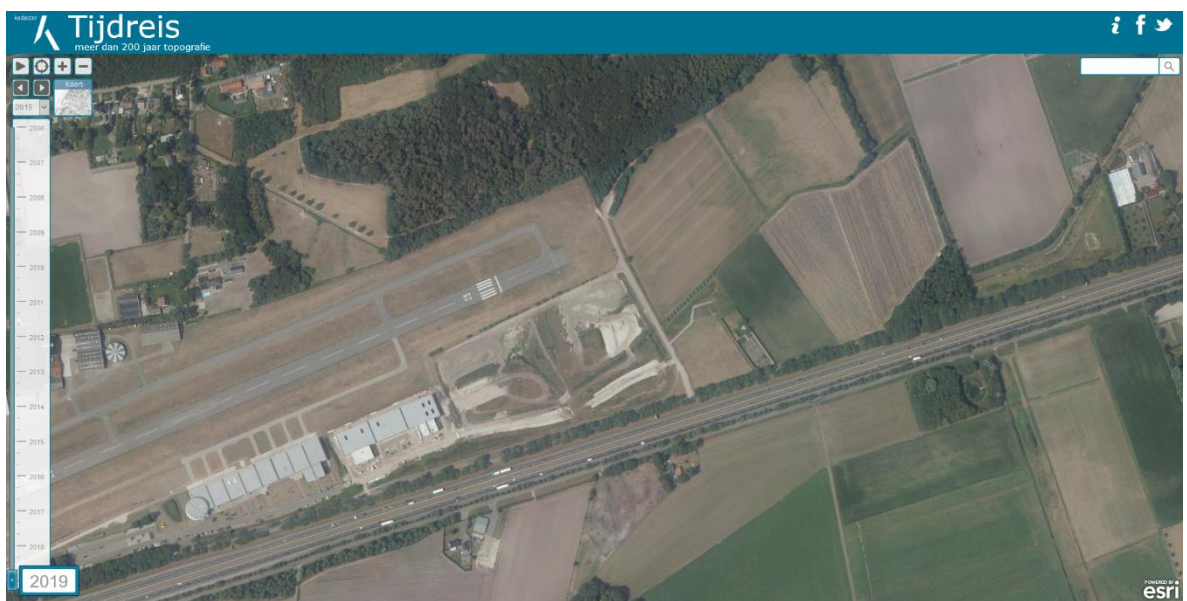
Luchtfoto's

Uit het kaartmateriaal en de luchtfoto's blijkt dat op locatie, na het bodemonderzoek in 2009, enig grondverzet heeft plaats gevonden. Zo zijn de aanwezige sloten/greppels gedempt. Op de luchtfoto's is te zien dat omstreeks 2014 ten noordoosten van de huidige bouwlocaties een waterpartij gegraven is. In 2016 is de waterpartij weer gedempt. De voormalige waterpartij valt net buiten de voorgenomen bouwlocatie. In 2017 is een nieuwe waterpartij/wadi aangelegd. Op het terrein zijn door de jaren heen diverse gronddepots aangelegd.
