# Rapportage verkennend bodemonderzoek

## Vaartweg 34 te Oudenbosch

| <b>Rapportnummer</b> | 10001.001 |
| <b>Datum</b> | 16 juli 2019 |

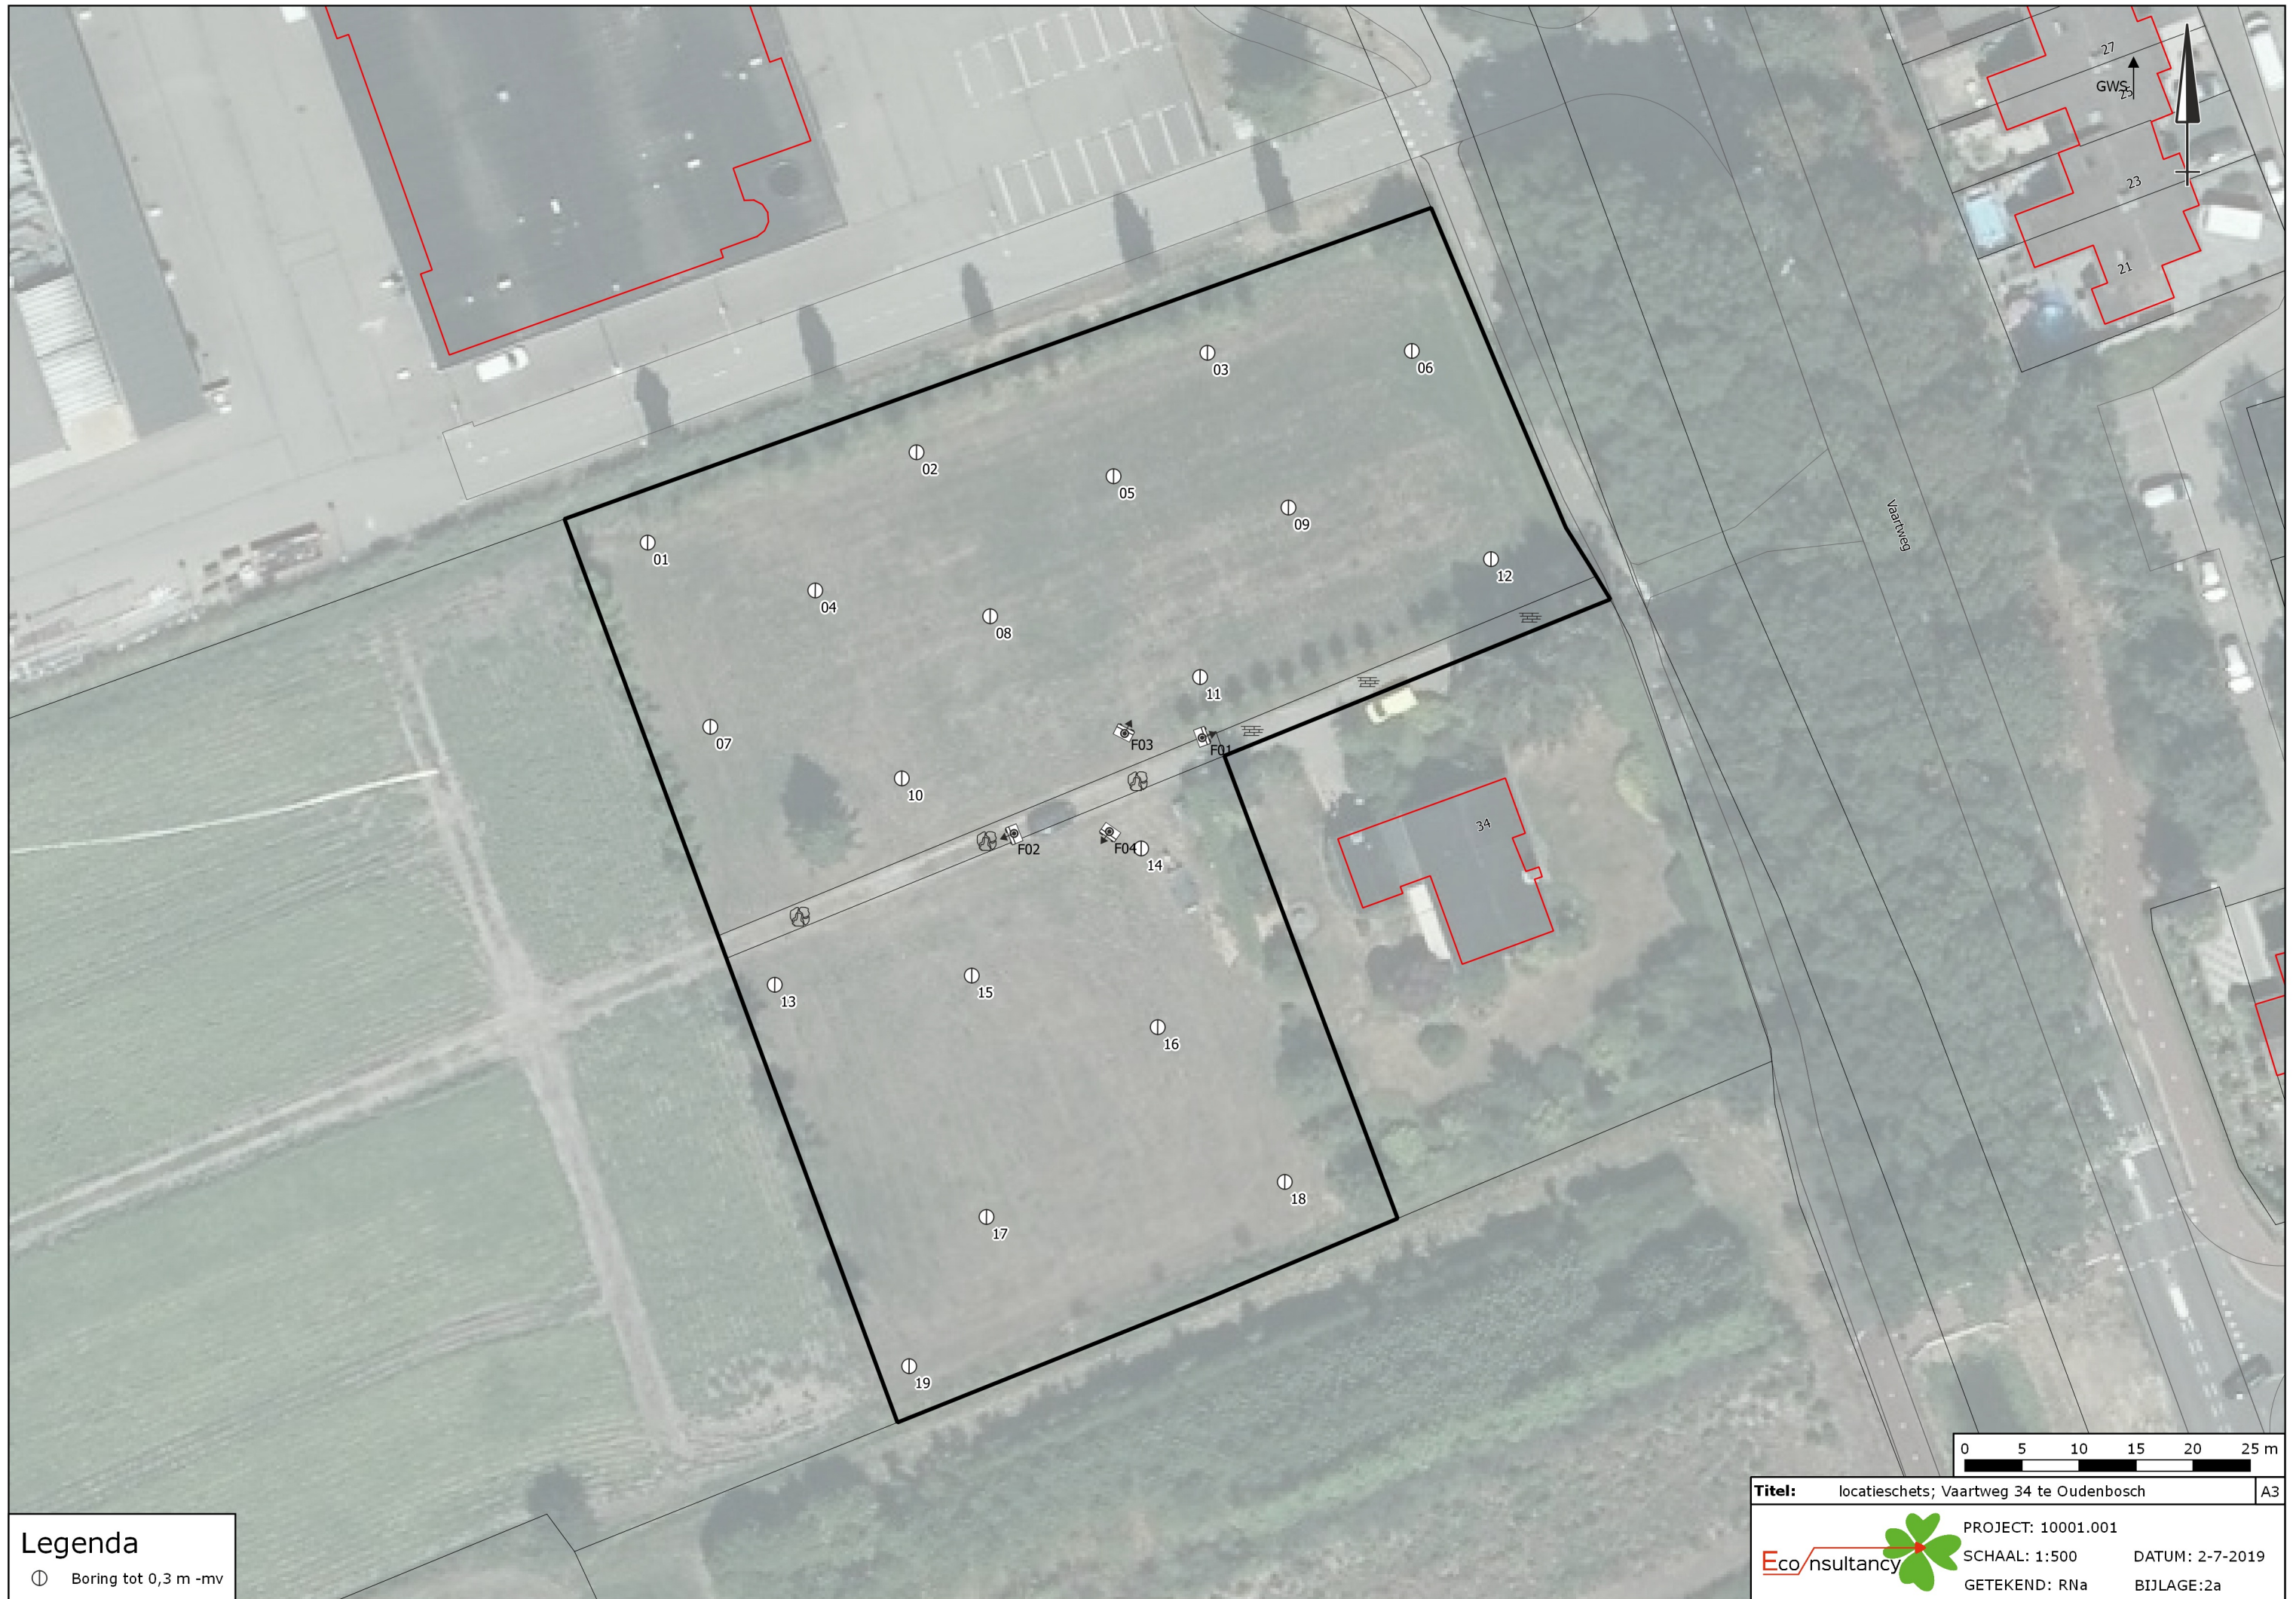
In bijlage 2a is de huidige situatie op een locatieschets weergegeven. Bijlage 2b bevat enkele foto's van de onderzoekslocatie.

Het oostelijke deel van de weg is verhard met klinkers en het westelijke deel van de weg is verhard met puin (zie bijlage 2a). De weg is omstreeks 1962 gerealiseerd. Puin dat is aangebracht tussen 1945 en 1980 is verdacht op het voorkomen van asbest.
