## **Bodemonderzoek naar asbest in bodem**

### **Nader onderzoek naar asbest in bodem**

**Locatie:** Lagestraat 15, Oud-Gastel

**Projectnummer:** 20-390

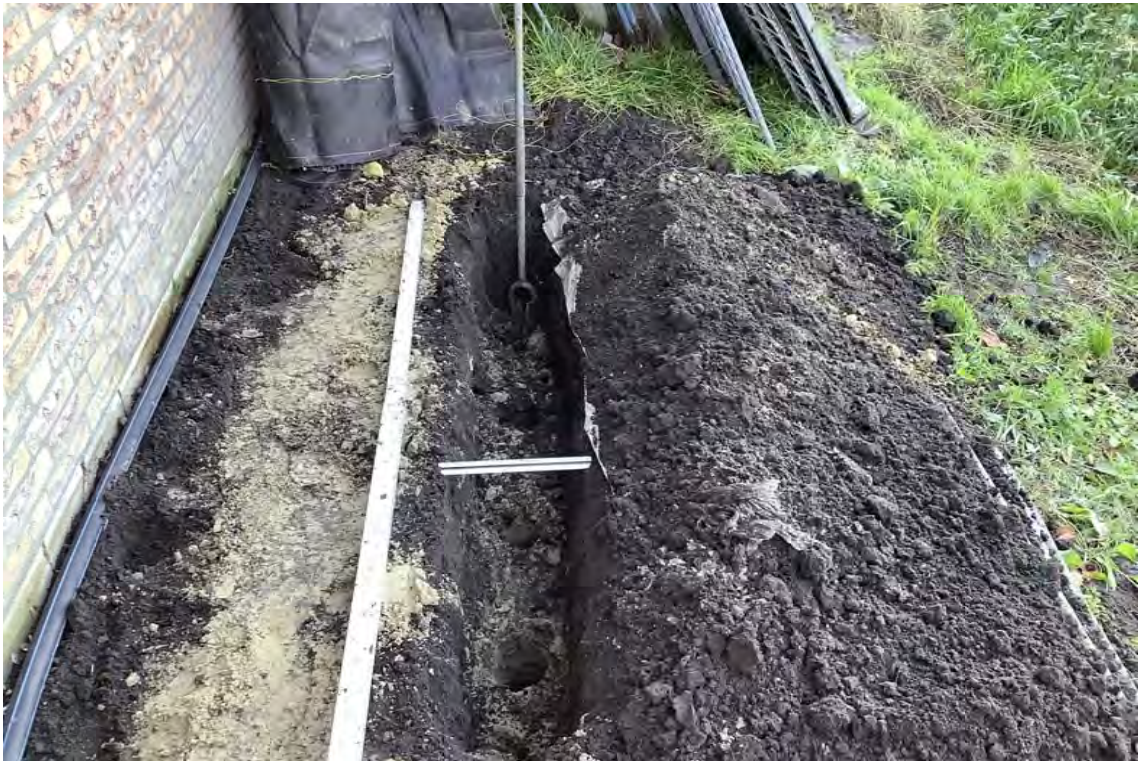
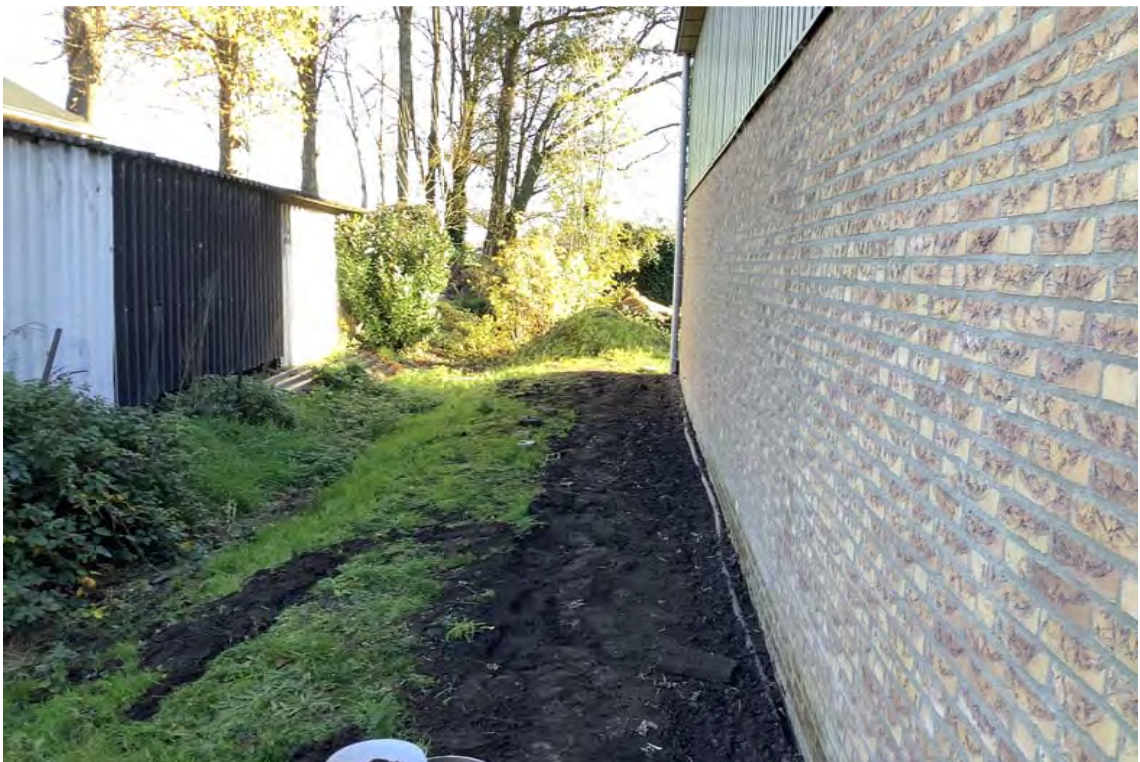
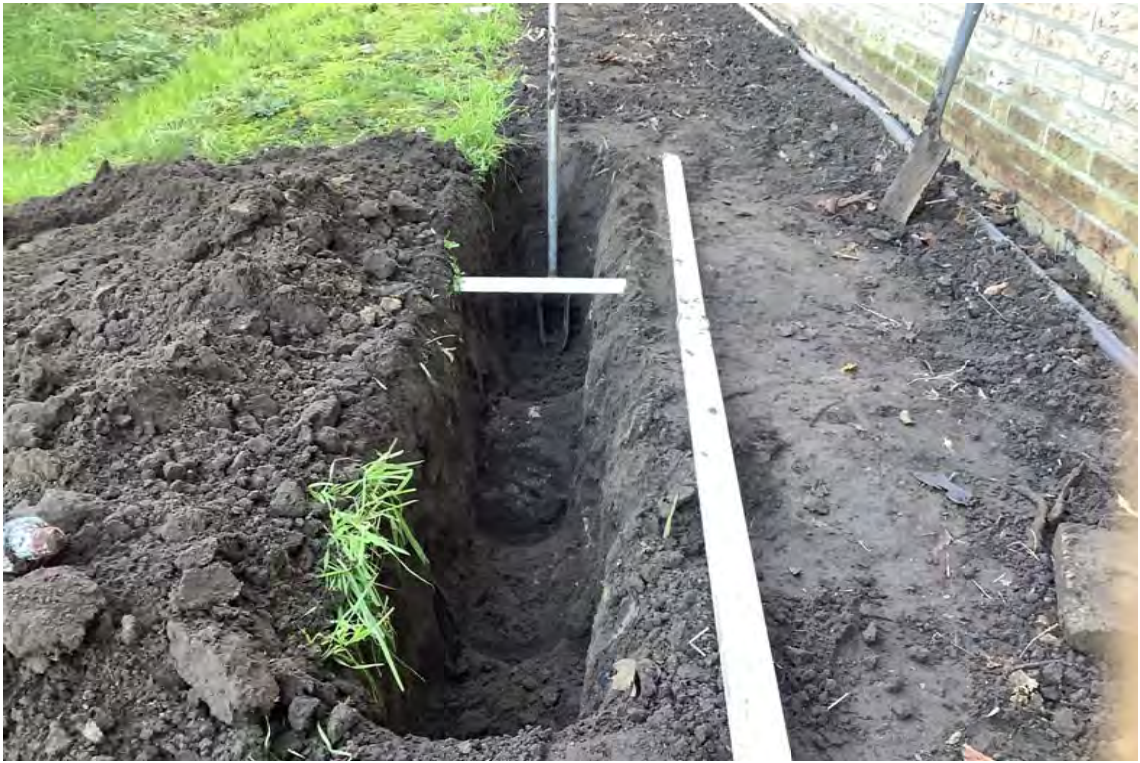
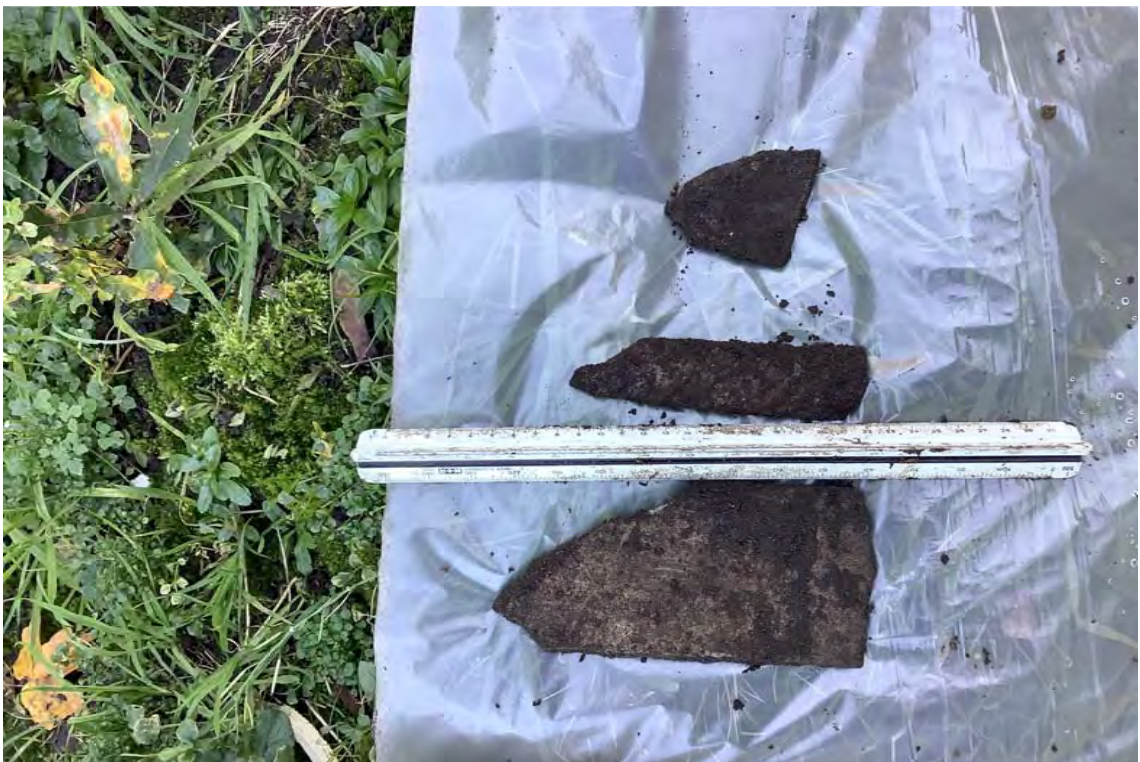
## Bijlage 9. Foto's onderzoekslocatie

Het maaiveld is op 18-11 2020 geïnspecteerd waarbij werd voldaan aan bovenstaande randvoorwaarden. Tijdens de maaiveldinspectie is op het maaiveld geen asbestverdacht materiaal aangetroffen.

Geadviseerd wordt de verontreiniging met asbest te saneren middels een BUS-melding. Na afronding van de sanering zal middels controlemonsters aangetoond moeten worden dat de sanering voldoende is uitgevoerd. De verontreiniging is in noordelijke richting niet perceelsoverschrijdend ingekaderd.
