# Verkennd bodemonderzoek Palingstraat 11 Hoeven

Aeres Milieu Projectnummer : AM21610  
Status rapport : Definitief (versie 1)  
Datum : 7 februari 2022

Opdrachtgever : Ordito  
Postbus 94  
5126 ZH Gilze

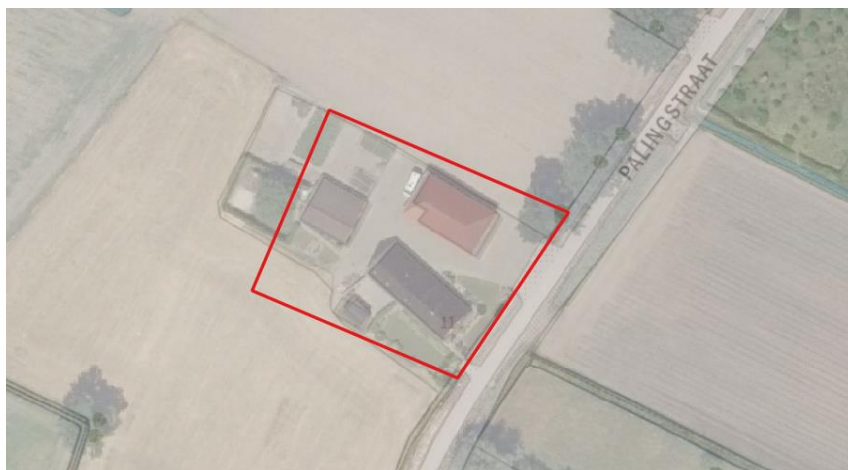
Afbeelding 1: Globale begrenzing onderzoekslocatie (Bron luchtfoto: PDOK-viewer)

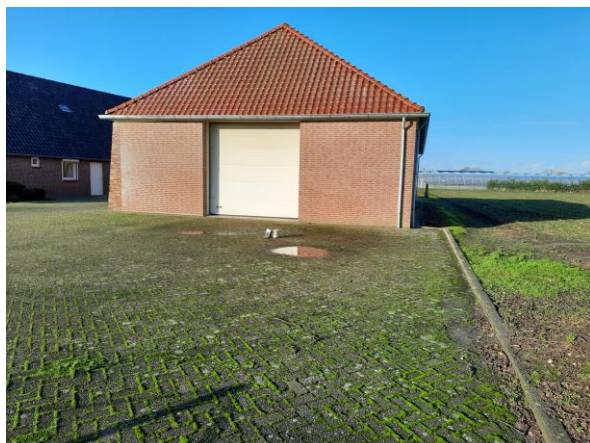
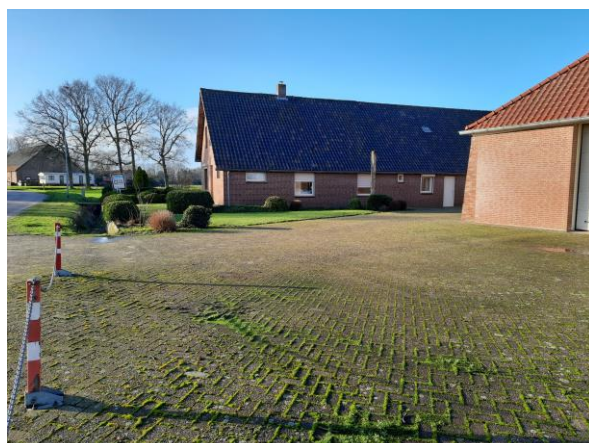
De woning en een loods liggen aan de Palingstraat en zijn beide voorzien van een dakpannendakbedekking. De voorzijde van het perceel bestaat uit tuin (foto's 1 en 2). Tussen de woning en de loods en aan de achterzijde ervan is het terrein beklinderd (foto's 3 en 6). Aan de zuidwestzijde van de woning bevindt zich een tuin (foto 4) en een tuinhuis (foto 5). Achter het tuinhuis bevindt zich agrarisch bouwland (foto 7). Westelijk van het huis en de loods bevindt zich een stal voorzien van asbestverdachte golfplaten wand- en dakbedekking zonder gootconstructie (foto 8). Aan de achterzijde van deze stal bevindt zich een tuin (foto's 10 en 11). Noordelijk op het perceel bevindt zich gras (foto 9). De kleine glazen tuinbouwkas valt buiten de huidige onderzoekslocatie. De fotoreportage van de onderzoekslocatie is opgenomen in bijlage 2. In bijlage 3 zijn op de situatietekening de fotostandplaatsen opgenomen.

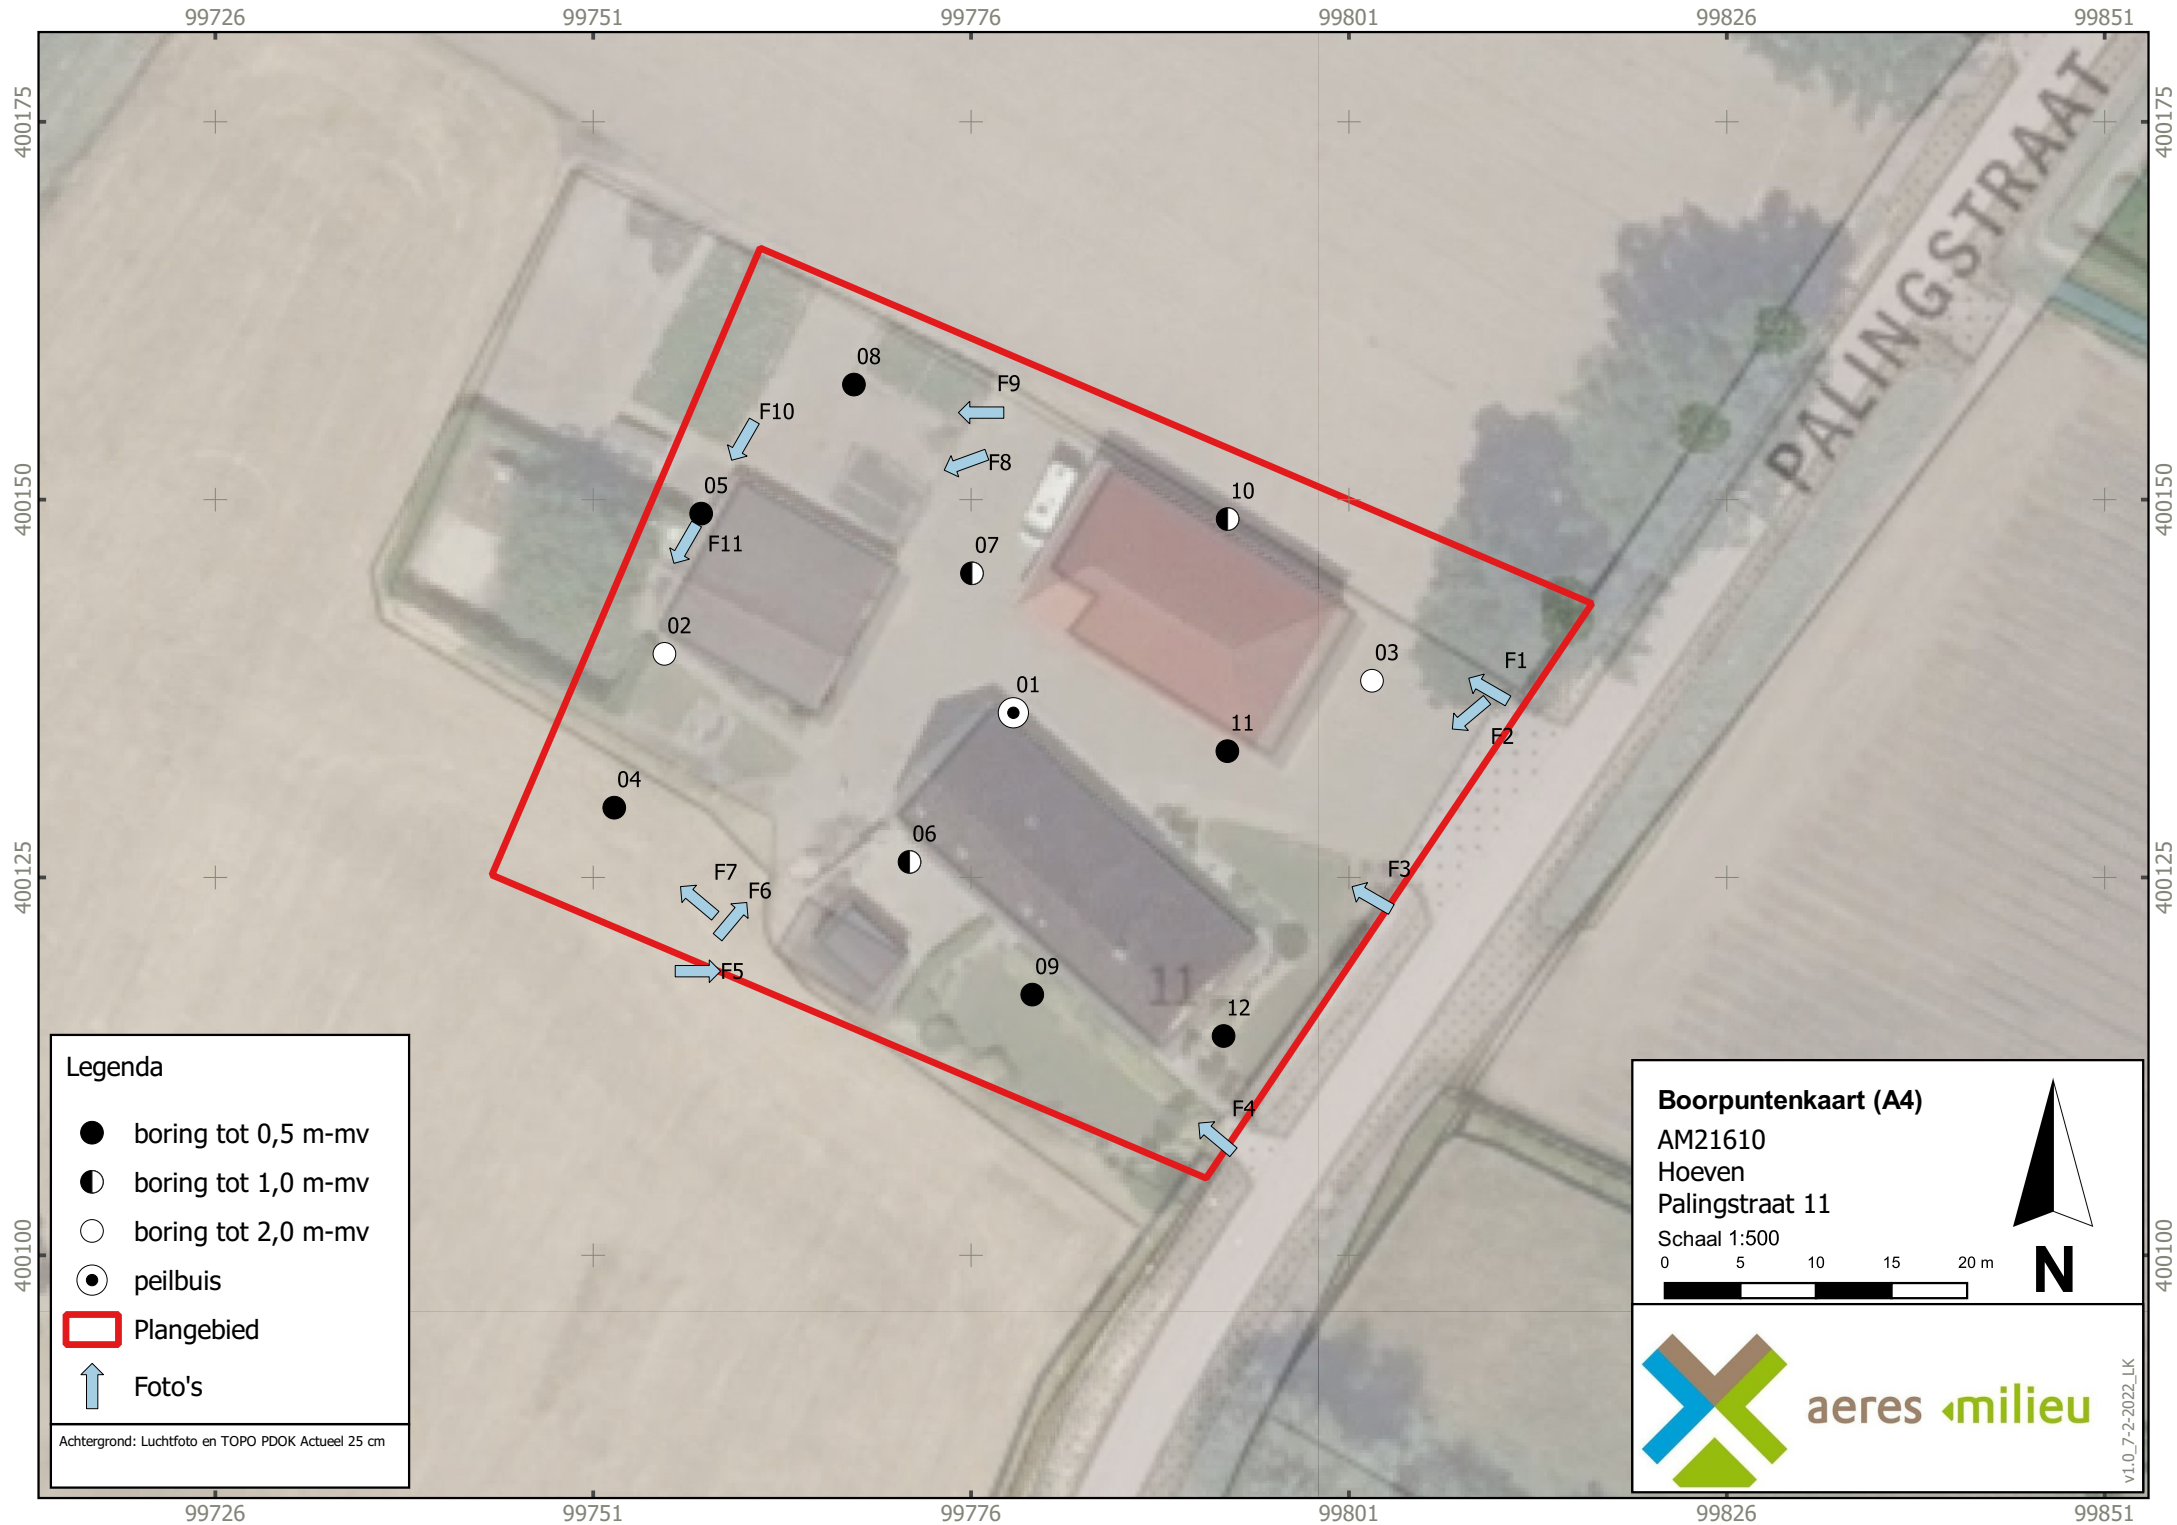
Situatietekening en onderzoekslocatie met boorpunten

De boringen zijn verricht met behulp van de Edelmanboor (ø 7 of 10 cm). Gebaseerd op de diepte en stroming van het freatisch grondwater is een boring afgewerkt met een peilbuis. Deze is centraal op de onderzoekslocatie geplaatst, ter plaatse van boorpunt 1. De bovenkant van het peilbuisfilter is onder de aangetroffen grondwaterstand geplaatst. Tijdens de installatie van de peilbuis is geen werkwater gebruikt. De boorpuntlocaties zijn opgenomen op de situatietekening in bijlage 3.

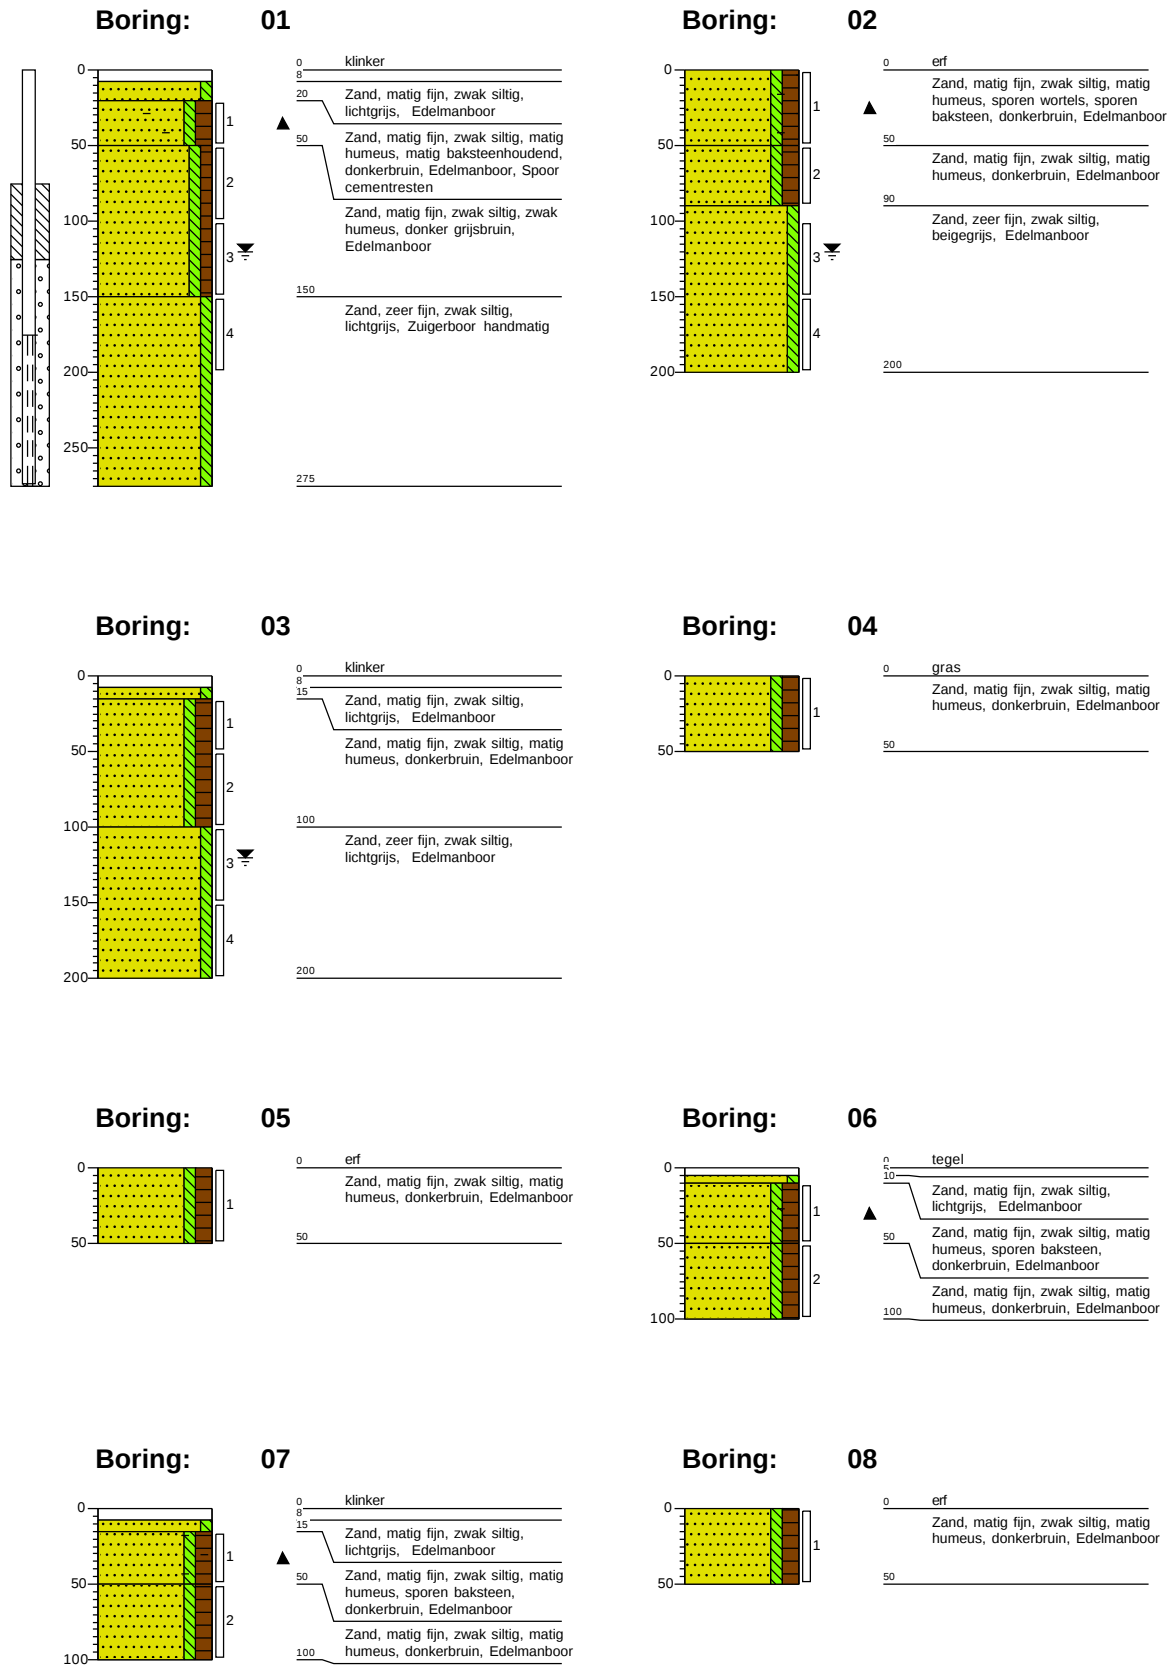
Boorprofielen en zingtuiglijke waarnemingen

Op basis van de zintuiglijke waarnemingen en de bodemopbouw heeft laagsgewijze bemonstering plaatsgevonden. De uitkomende grond en alle zintuiglijk waargenomen bijzonderheden zijn per boring beschreven in de profielbeschrijvingen (zie bijlage 4). In tabel 4.1 zijn de boringen beschreven waarin zintuiglijk afwijkingen zijn geconstateerd.
