# Verkennend asbest in bodemonderzoek Palingstraat 11 te Hoeven

Aeres Milieu Projectnummer : AM21610-2  
Status rapport : Definitief (versie 1)  
Datum : 10 mei 2022

Opdrachtgever : Ordito  
Postbus 94  
5126 ZH Gilze

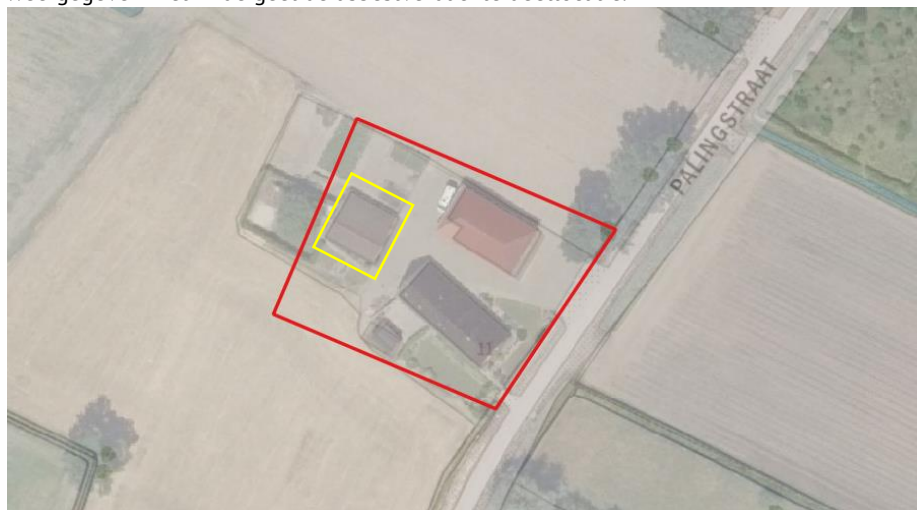
Afbeelding 1: Begrenzing onderzoekslocatie eerder uitgevoerd VBO met de asbestverdachte deellootatie (Bron luchtfoto: PDOK-viewer)

De onderzoekslocatie ligt aan de Palingstraat 11 te Hoeven. Kadastraal is de locatie bekend als Hoeven, sectie L, nr. 481 (ged.). De coördinaten volgens het R.D. stelsel zijn X = 99.776 / Y = 400.125. Zie bijlage 1 voor een topografische kaart en de kadastrale situatie. Op onderstaande luchtfoto is de begrenzing van de onderzoekslocatie uit het verkennend bodemonderzoek weergegeven met in de geel de asbestverdachte deellootatie.

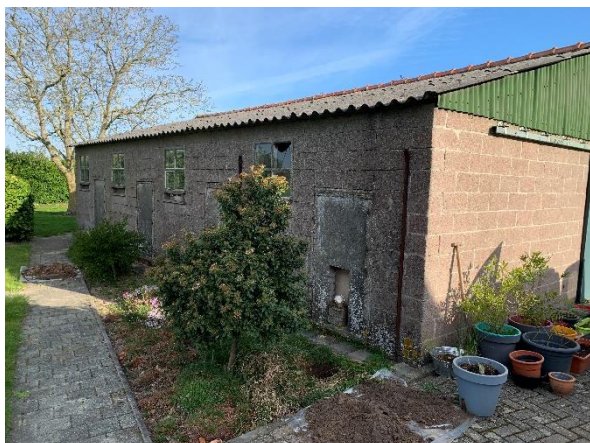
Foto 1

Zuidelijk van de stal bevindt zich een smal betontegelpad en tuin (foto's 1 en 4). Westelijk van de stal bevindt zich een tuin. Noordelijk bevindt zich gras (foto's 2 en 3). Een fotoreportage van de onderzoekslocatie is opgenomen in bijlage 2. In bijlage 3 zijn op de situatietekening de fotostandplaatsen opgenomen.

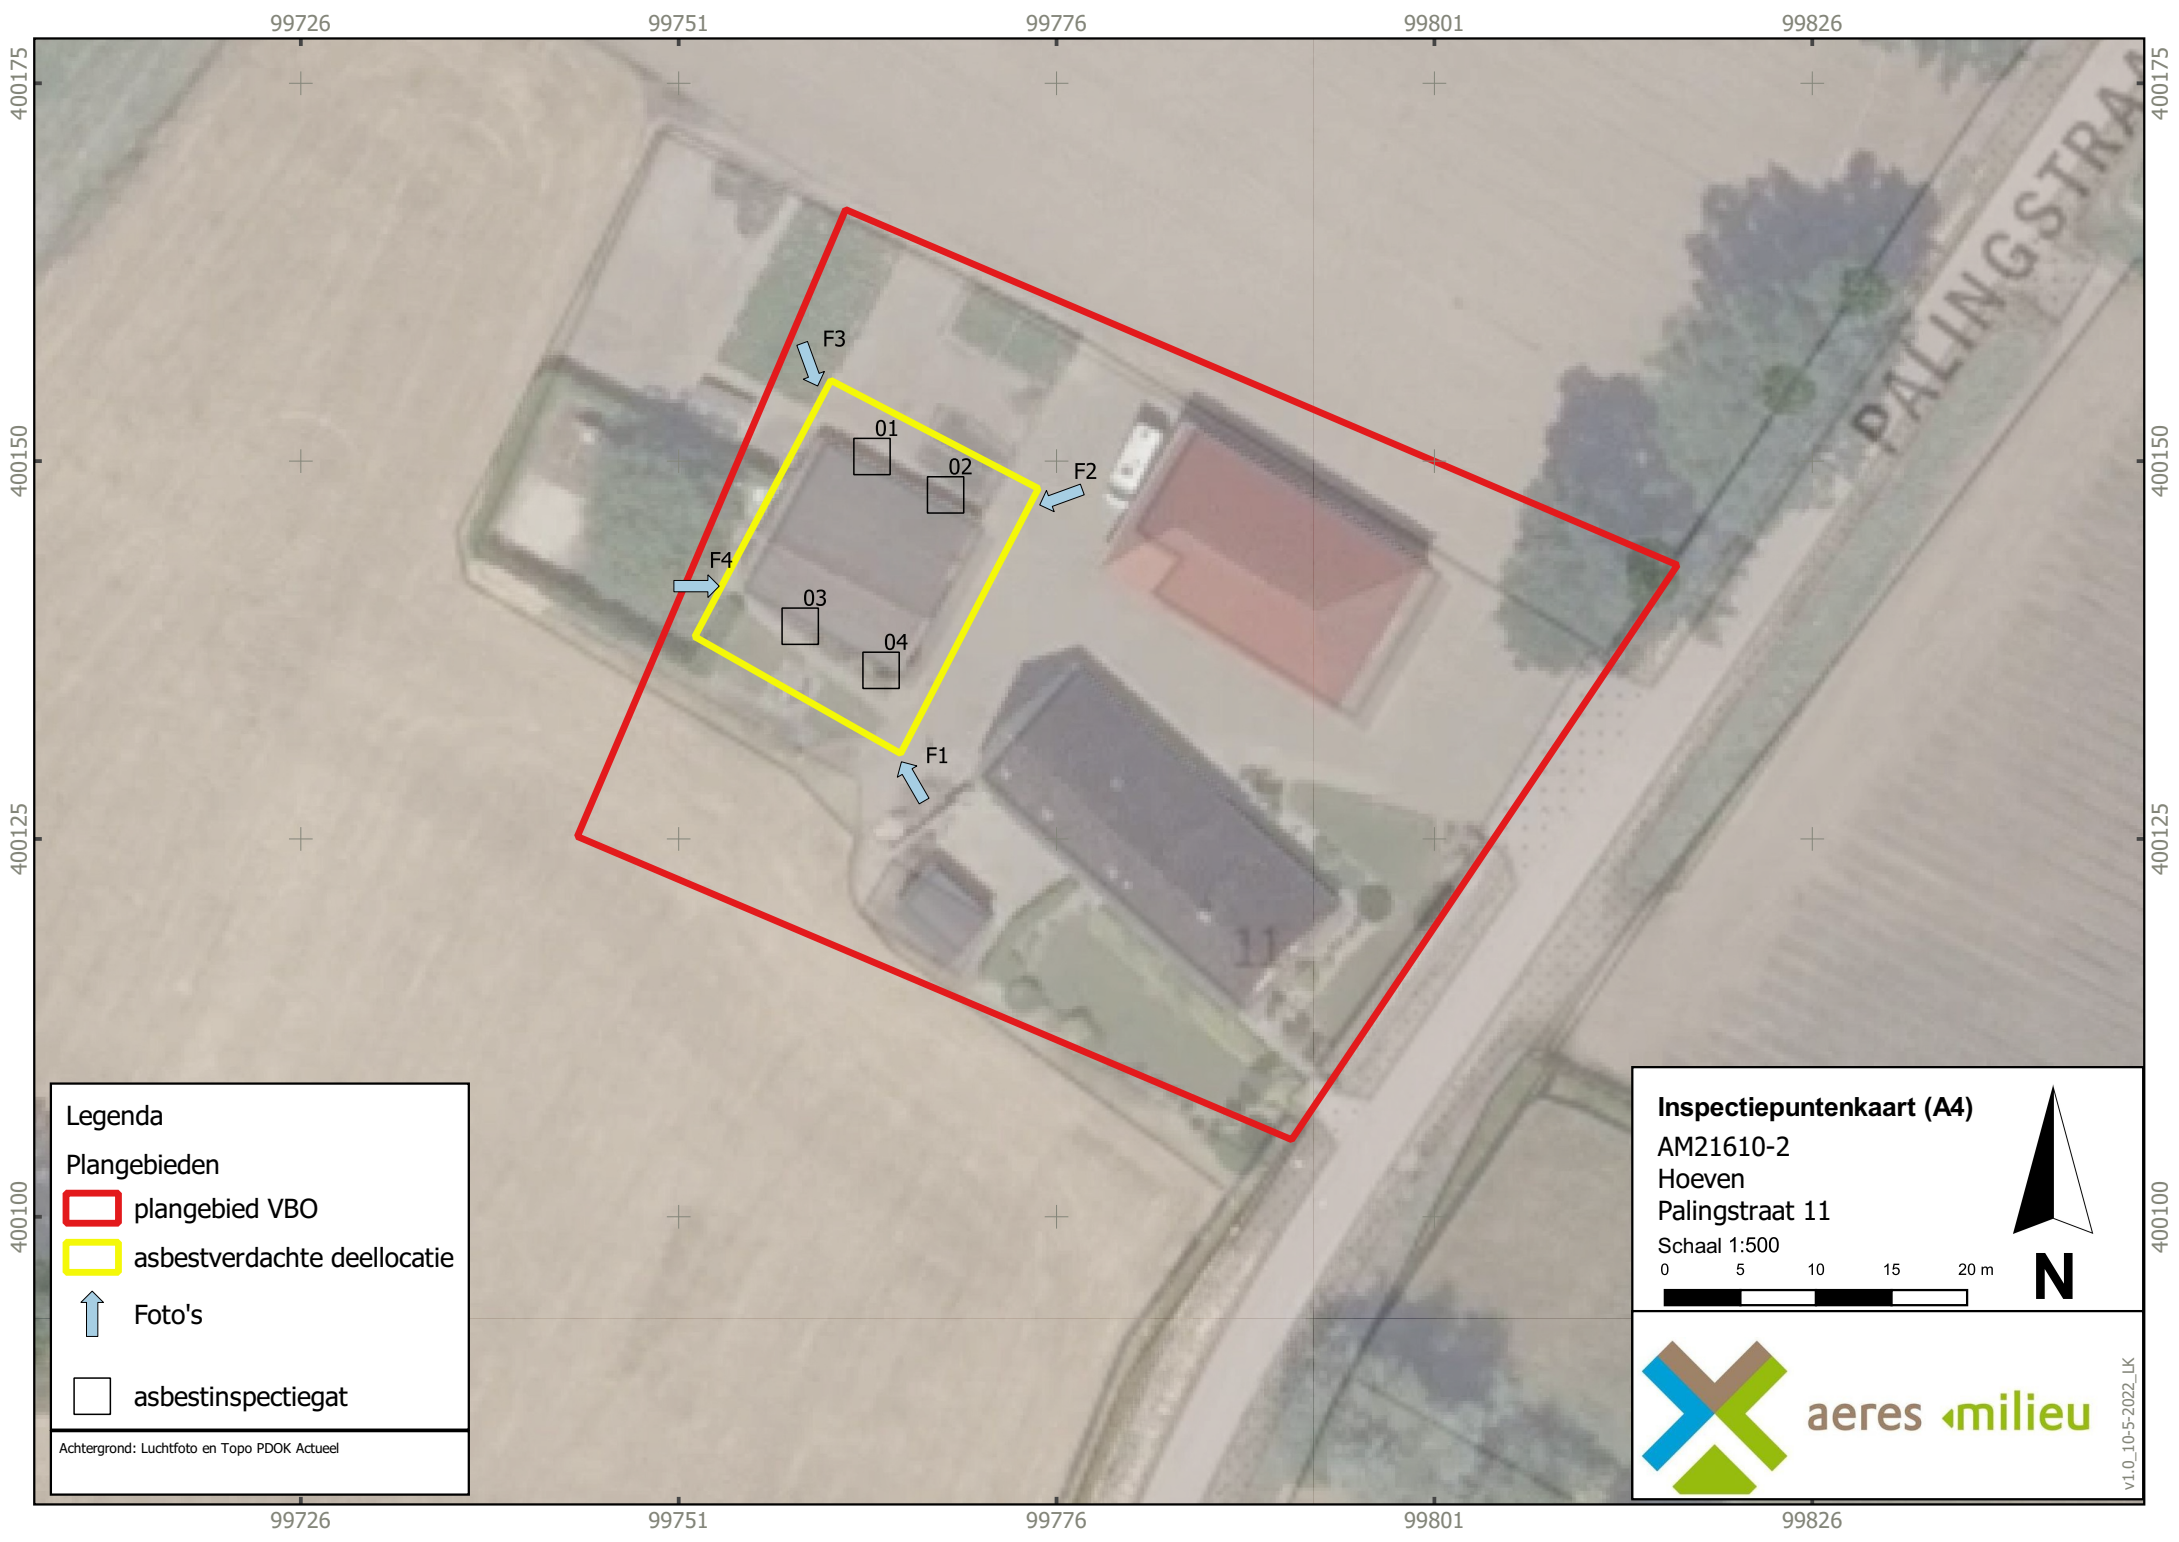
Situatietekening onderzoekslocatie met fotopunten en  
asbestinspectiegaten

Verdeeld over de locatie zijn in totaal 4 asbestinspectiegaten gegraven van minimaal 0,3 x 0,3 m tot 0,5 m-mv. Zie bijlage 3 voor de situering van de geplaatste asbestinspectiegaten.

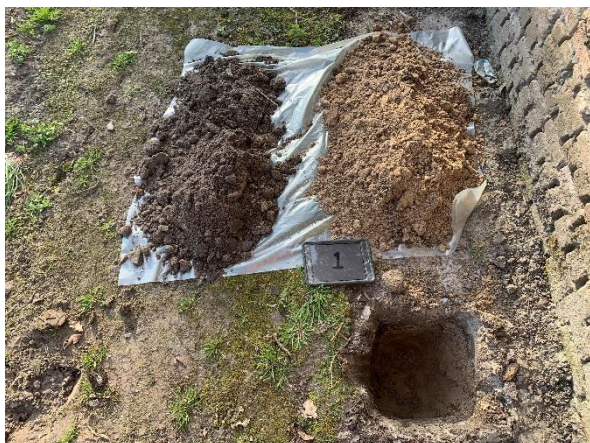
ASB Foto 1

Het uitkomende materiaal is manueel voorbehandeld (zeefmaat 20 mm) en visueel geïnspecteerd op het voorkomen van asbestverdachte materialen. In het uitgegraven bodemmateriaal van alle asbestinspectiegaten zijn visueel geen asbestverdachte materialen waargenomen. In bijlage 4 zijn foto's van de uitgevoerde asbestinspectiegaten opgenomen.
