**verkennend bodemonderzoek**  
**Geldropseweg 8-10 te Heeze**

*Projectnaam* Geldropseweg 8-10 te Heeze  
*Projectnummer* B2391

*Status* Definitief  
*Versie* 1

*Aantal pagina's* 11 (exclusief bijlagen)  
*Datum* 17 februari 2020

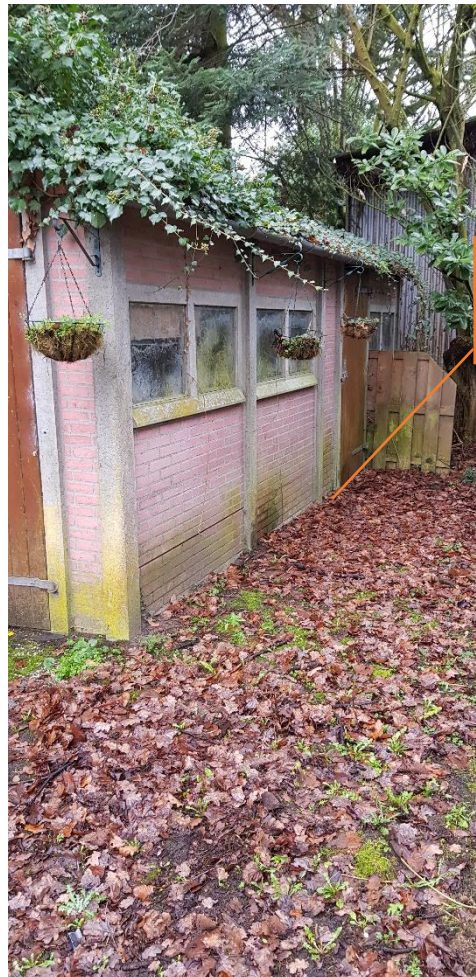
Hemelwater via  
regenpijp op maaiveld  
bij proefgat 04

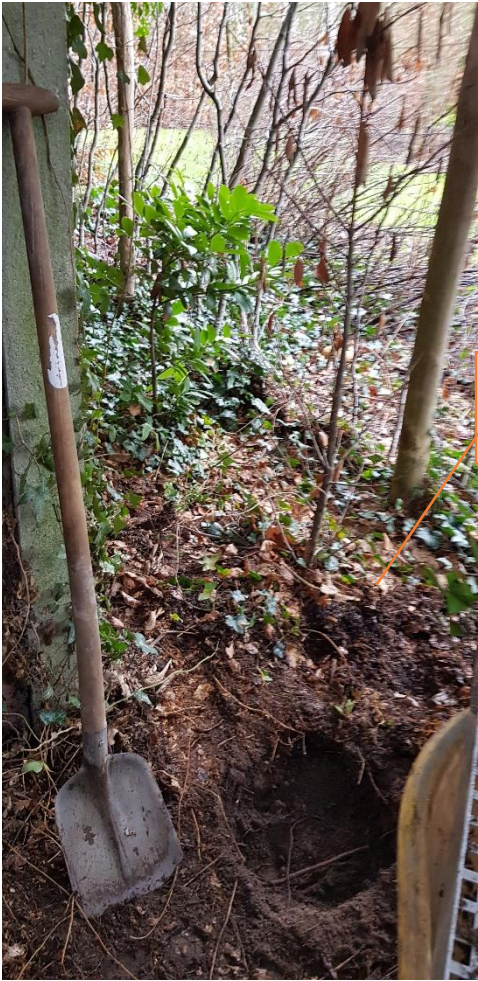
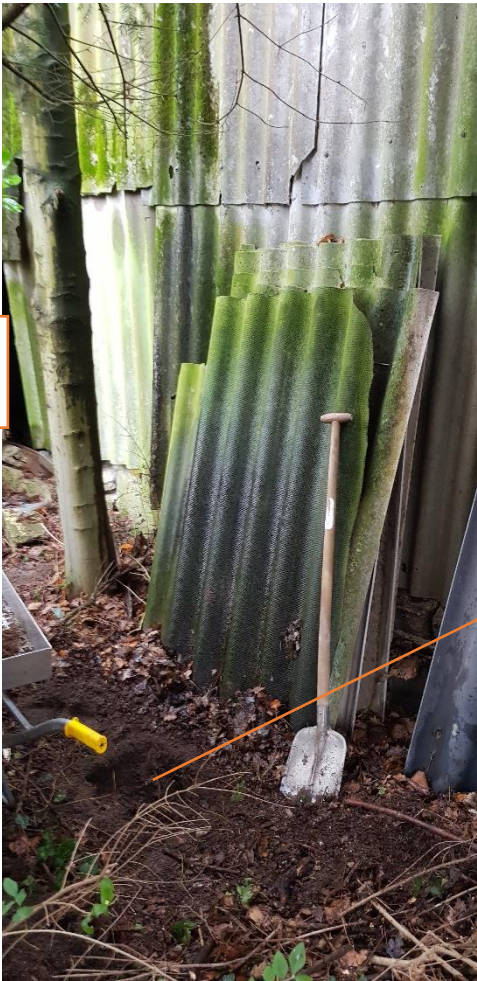
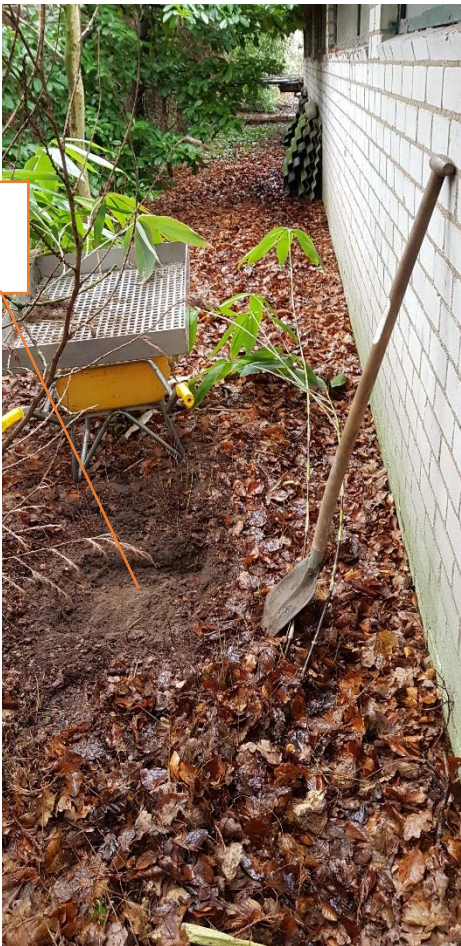
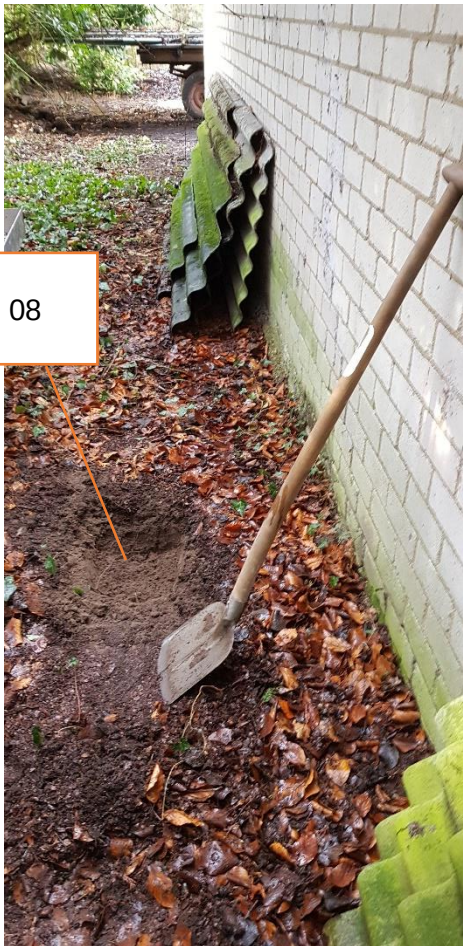
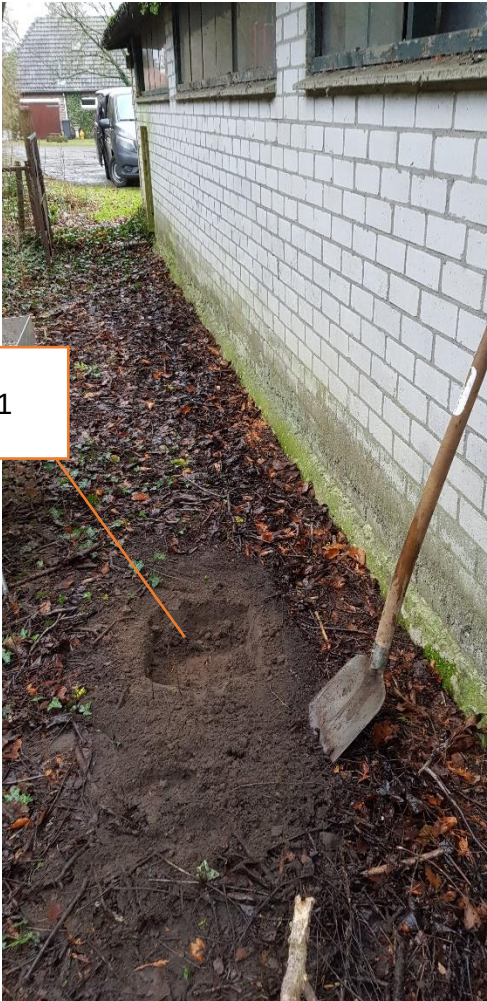
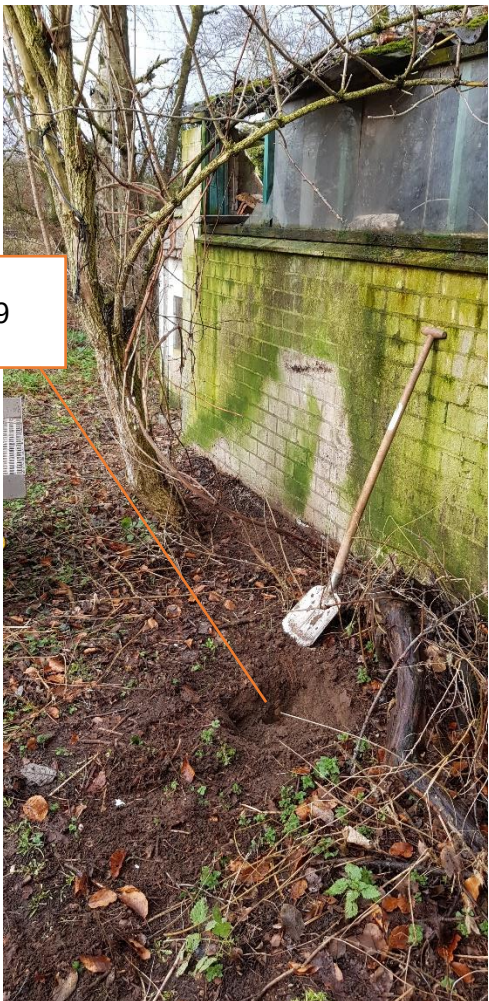
Foto's inspectiegaten en sleuven

Tijdens het graven en zeven van grond uit de inspectiegaten zijn geen asbestverdachte fragmenten aangetroffen.
