## Gemeente Heeze-Leende Plangebied Kapelstraat 1a-c en 3 te Heeze

Cultuurhistorisch onderzoek

BAAC-rapport V-22.0264

mei 2022

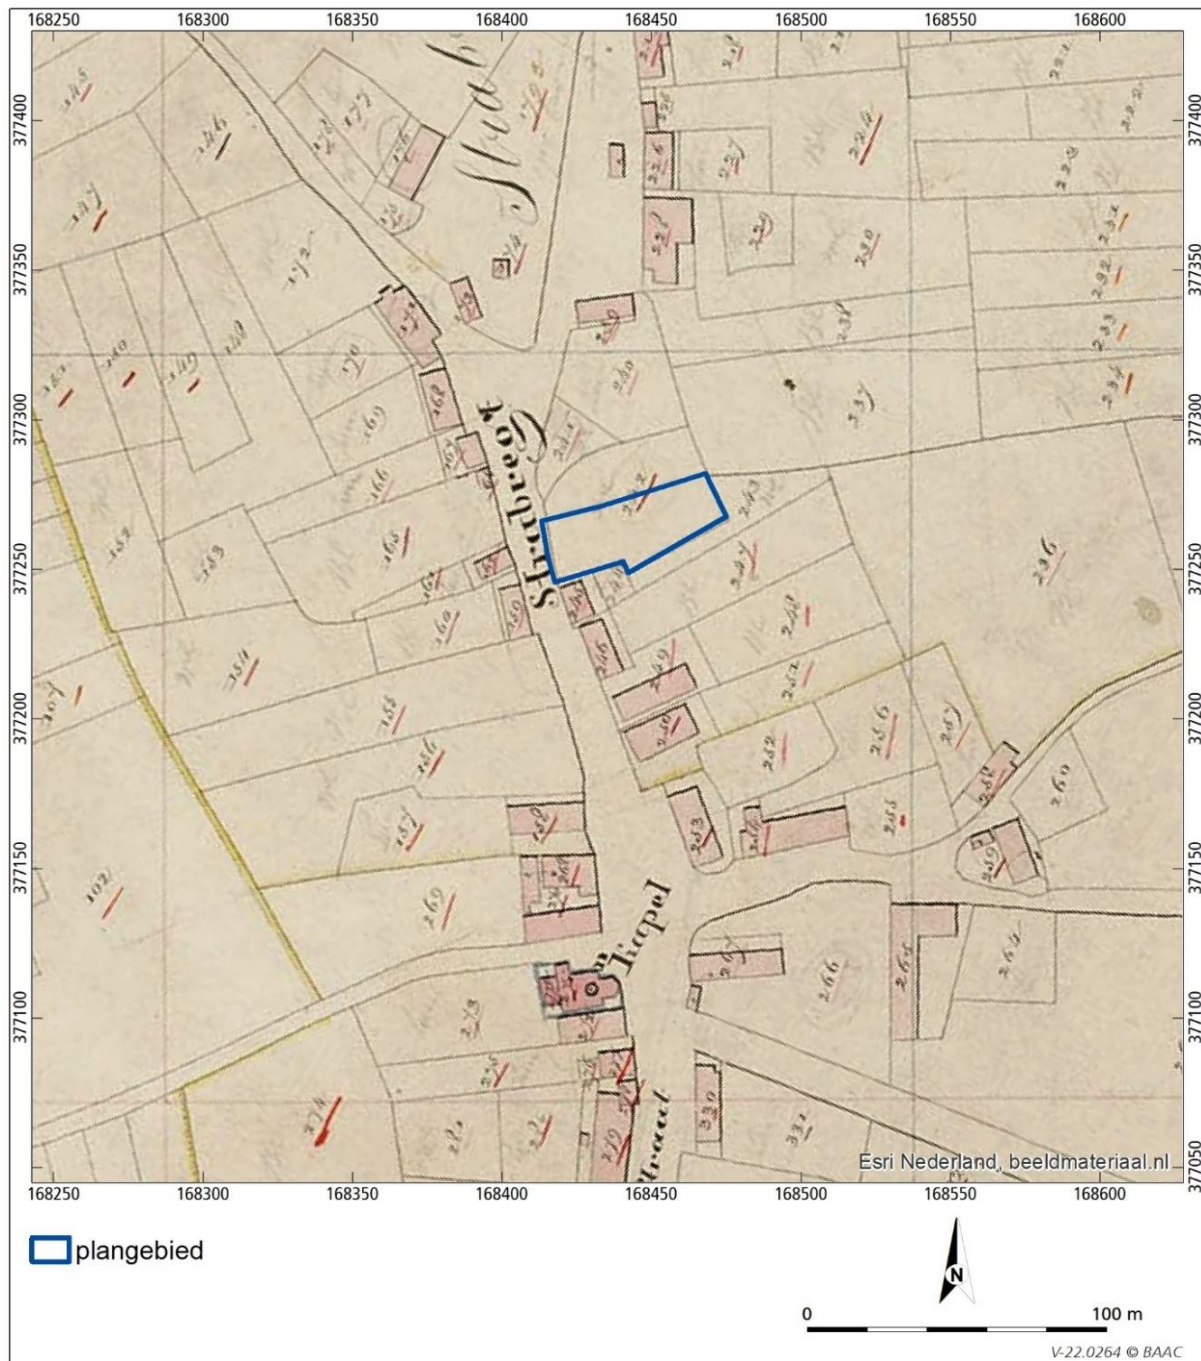
Afb. 2.3 Ligging van het plangebied op de kadastrale kaart uit het begin van de 19e eeuw (Kadasterkaart 1811-1832).

Het plangebied lag in het begin van de 19<sup>e</sup> eeuw direct ten oosten van de dorpsweg van Heeze, de huidige Kapelstraat, op circa 60 m ten zuiden van het plein van Strabrecht. Op de kadastrale kaart uit het begin van de 19<sup>e</sup> eeuw (zie afb. 2.3) is te zien dat, hoewel het plein gemeenschappelijk eigendom was (*de gemeente Heeze*), er wel diverse gebouwen aanwezig waren die privaat eigendom waren en die behoorden bij een boerderij aan de westzijde van het plein. Op het terrein staan een schuur en een bakhuisje (dat overigens wel door verschillende boeren kan zijn gebruikt). Op de kaart zijn aangrenzend aan de ruimte een aantal gebouwen, boerderijen getekend. Aan de noordzijde is sprake van een vrij strakke rooilijn, terwijl aan de zuidzijde het verloop van de rooilijn veel grilliger is. Aan de zuidzijde van het plein lag een opvallend brede weg. Op de weg stond een schuur vrij in de ruimte, die behoorde bij de meest nabij gelegen boerderij.<sup>5</sup>

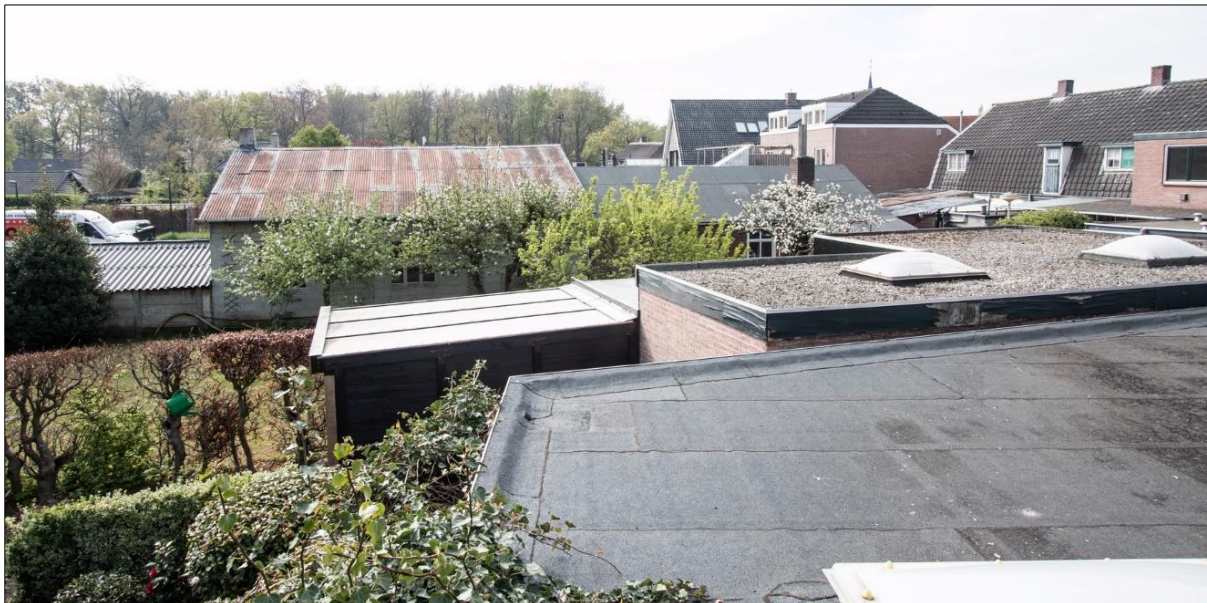
Afb. 2.5 Bebouwing op de achtererven van de panden aan de oostzijde van de Kapelstraat, een ontwikkeling uit met name de tweede helft van de 20<sup>e</sup> eeuw.

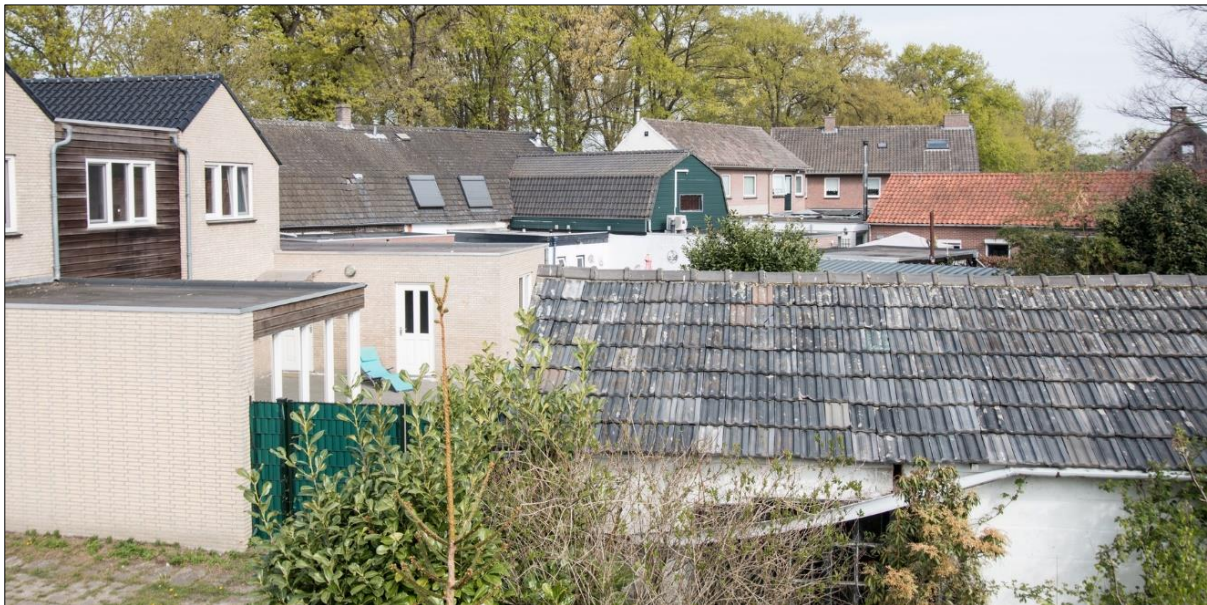
*Afb. 2.6 Bebouwing van een deel van de achtererven van de panden aan de zuidoostzijde van het Strabrechtspleintje.*

De bebouwing in en rond het plangebied is in de 20<sup>e</sup> eeuw sterk verdicht. Ook op de achterterreinen heeft een verdichting plaatsgevonden. Dit geldt zowel voor de achtererven van de Kapelstraat als van het Strabrechtspleintje (zie afb. 2.5 en 2.6). Ook het achtererf van het plangebied is grotendeels bebouwd en verhard (zie afb. 2.7). Door de aanwezigheid van een bosschage direct ten oosten van het plangebied is het plangebied visueel gescheiden van de agrarische gronden in het beekdal en vormt het achtererf een geïsoleerd terrein (zie afb. 2.8).

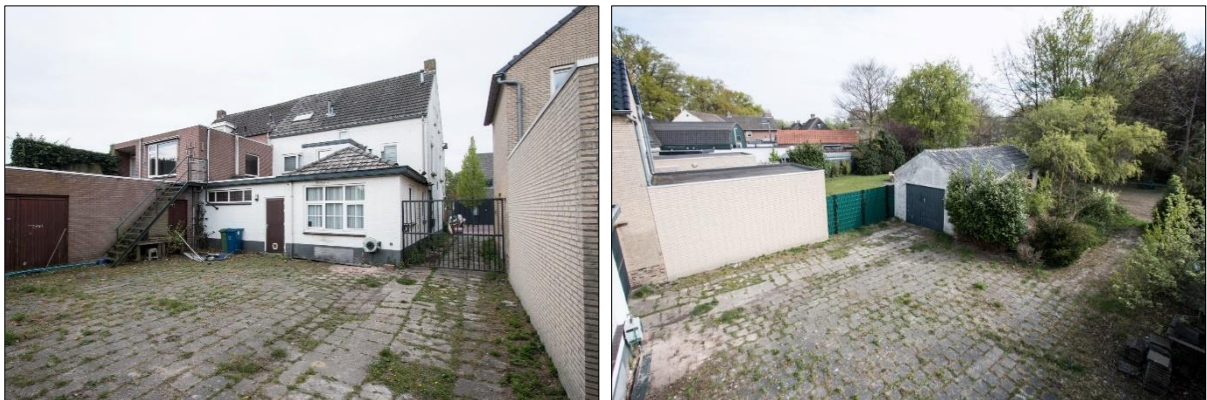
*Afb. 2.7 De achterzijde van Kapelstraat 1a-c en-3 in westelijke richting (links) en oostelijke richting (rechts).*

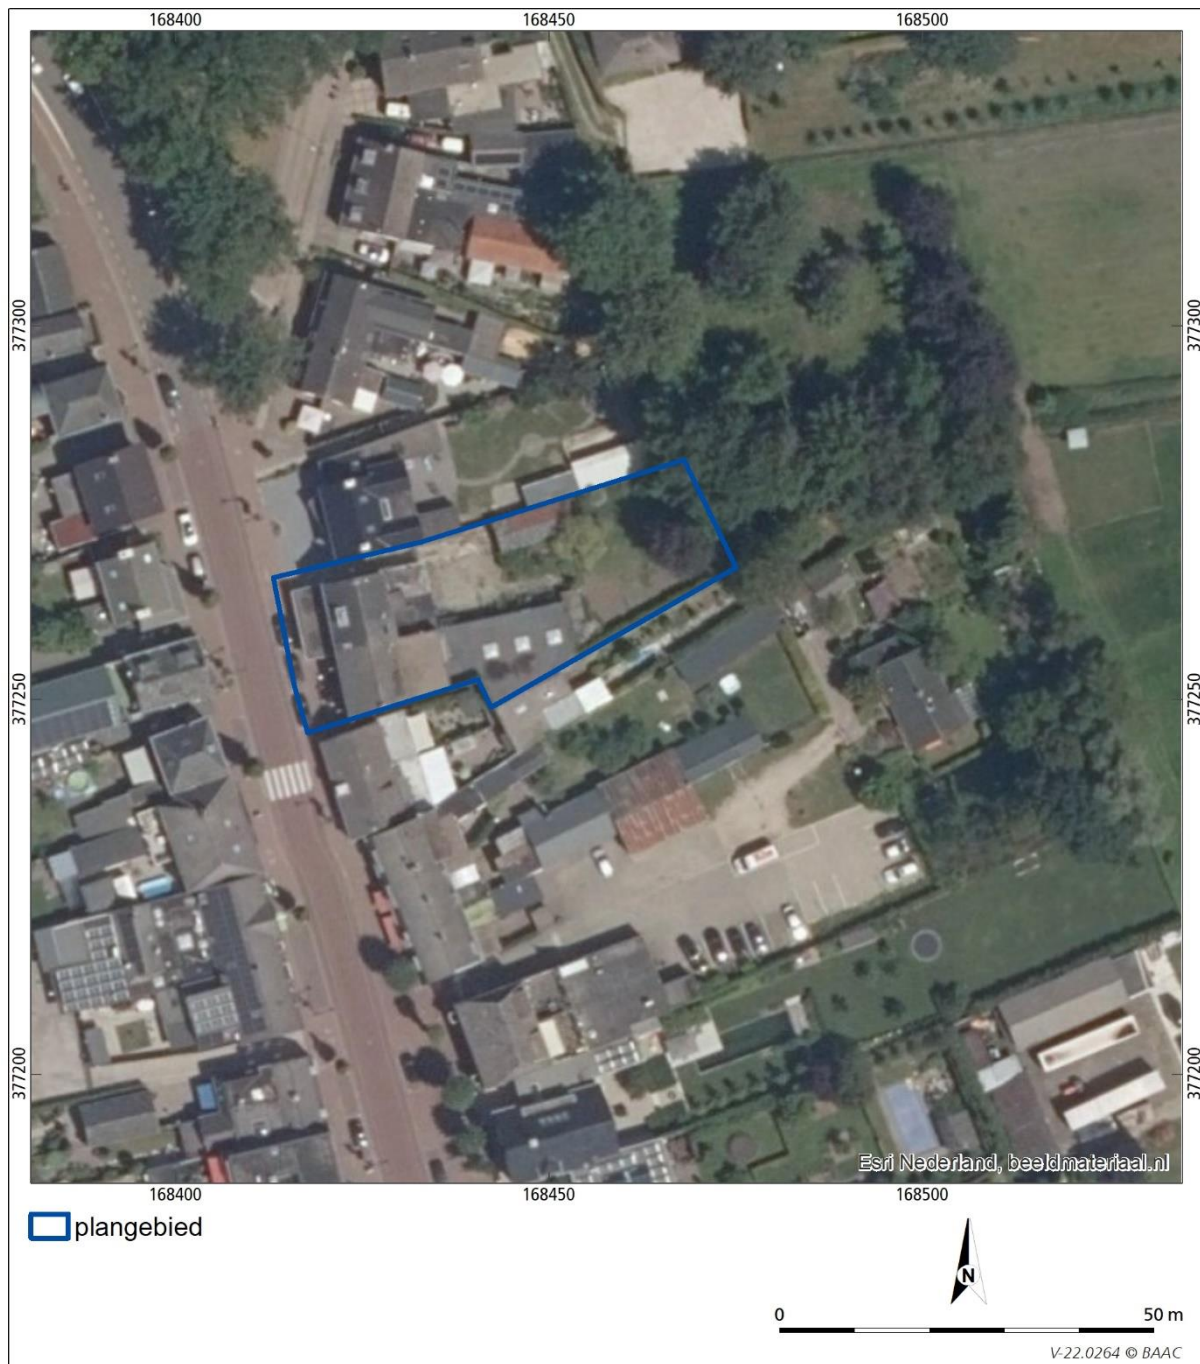
Afb. 2.8 Huidige situatie in en rond het plangebied.

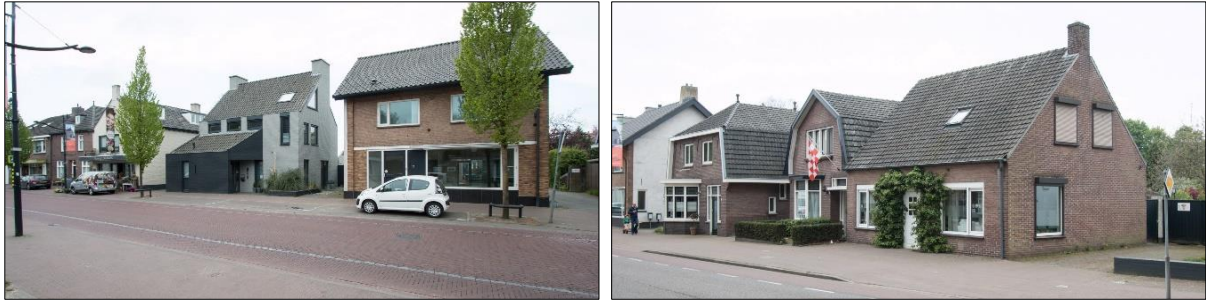
Afb. 2.9 Direct tegenover de onderzoekslocatie vrijstaande woningen uit verschillende perioden, alle 20<sup>e</sup>-eeuws en betrekkelijk kleinschalig.

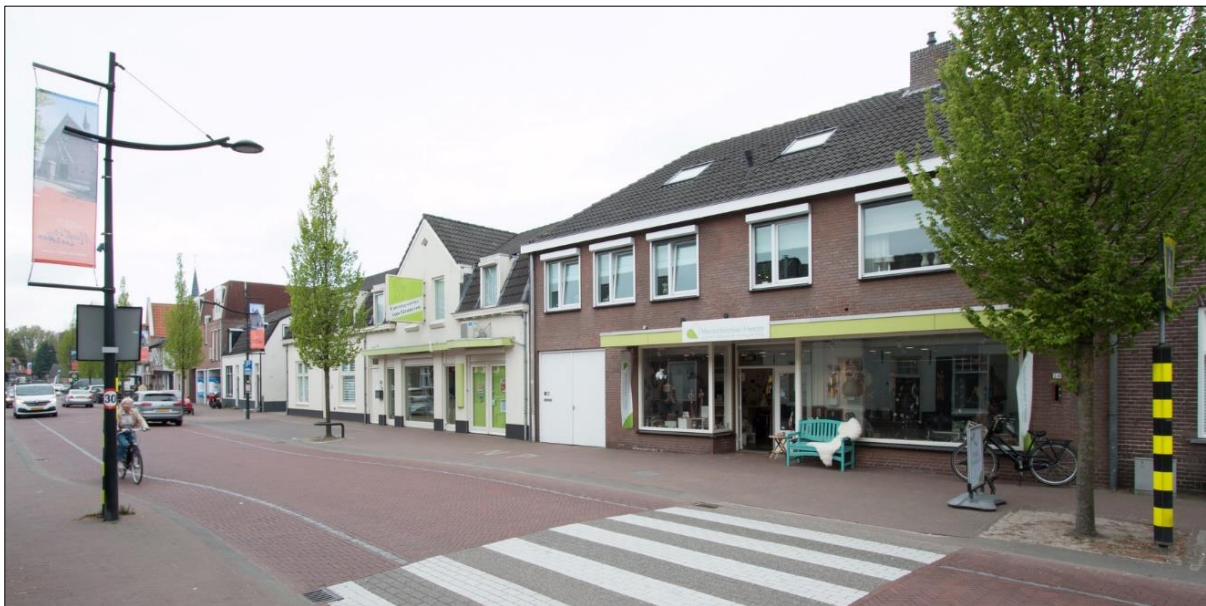
Afb. 2.10 Richting de kapel aaneengesloten bebouwing met weinig onderlinge samenhang. Geen voortuinen, strakke rooilijn.

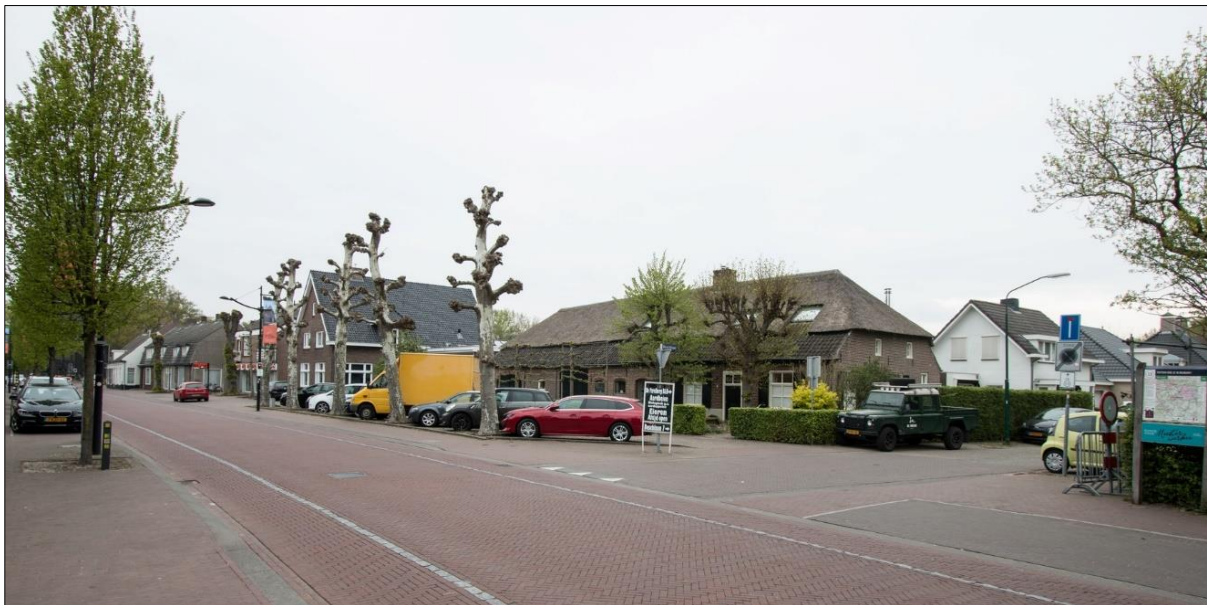
Afb. 2.11 Voormalige boerderij (Kapelstraat 17) met linden.

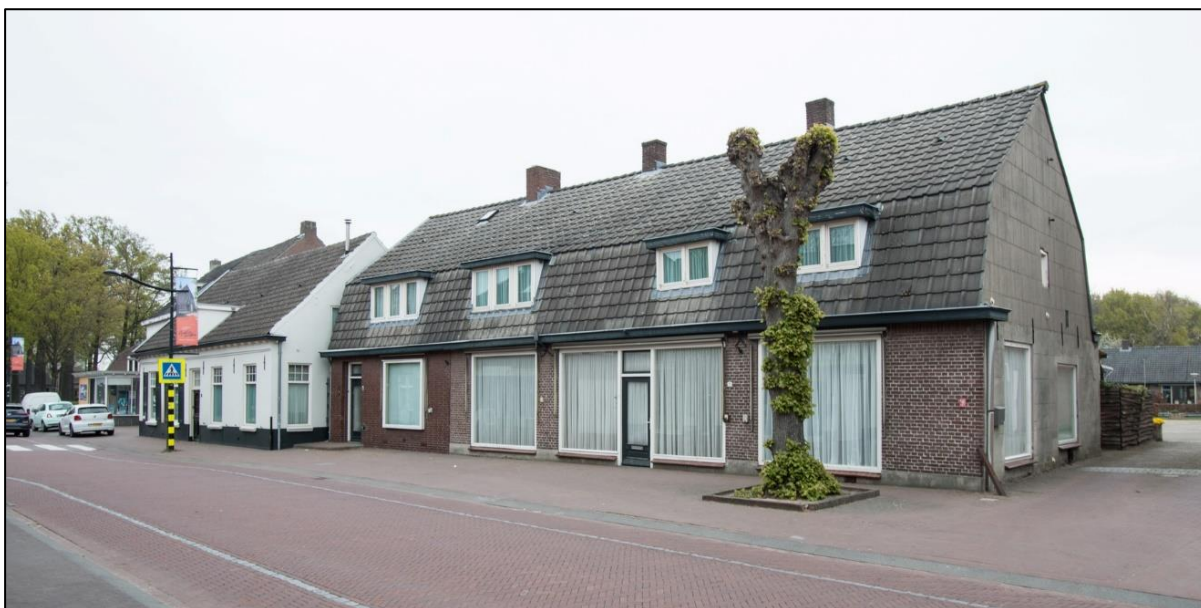
Afb. 2.12 Het straatprofiel is op het smalst ter plaatse van Kapelstraat 5.

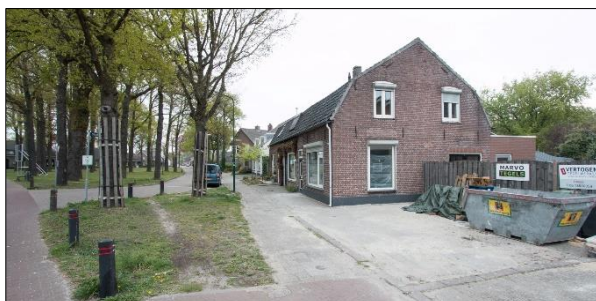
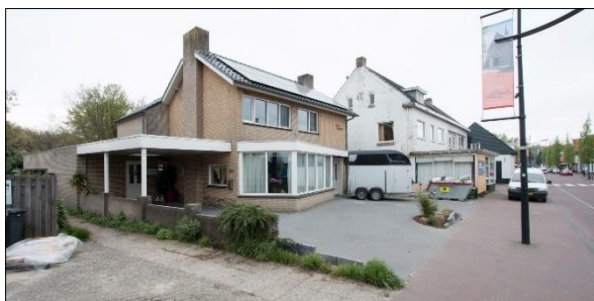
Afb. 2.13 De huidige bebouwing van het plangebied (foto rechts) en de harde overgang op het groene en vriendelijker ogende Strabrechtspleintje (foto links).

gevelreclame, de balkons en de vrij drukke indeling van de voorgevel. Kapelstraat 1a-3 is met name vanuit het noorden gekomen, een wat dominant gebouw, wat niet zozeer met de breedte te maken heeft (doet weinig onder voor de voormalige boerderij bijvoorbeeld), maar vooral met de bouwhoogte. In de rij is het dubbelpand veruit het hoogste in de rij. Dit valt op, maar omdat de kap in vorm en bedekking een voortzetting is van wat in de rij wordt tegenkomen én het pand verder van de straat is gelegen dan de rechter buurpanden, is het verschil in bouwhoogte minder in het oog springend dan dat het feitelijk is. Opvallende verschijning in het straatbeeld is de serre-achtige uitbouw aan de straatzijde, uitgevoerd met commercieel doel en daarmee een herinnering aan een vroegere winkelfunctie. Kapelstraat 1 heeft in de basis een in het straatbeeld passend volume (tweelaags onder een met pannen gedekt zadeldak met de nok evenwijdig aan de straat), ware het niet dat de in het straatbeeld ronduit curieus gevormde uitbouw en ook de carport detonerende beeldelementen zijn. De gele baksteen van de gevels steekt ook af tegen de rode steen van vrijwel alle andere panden in dit deel van de straat, maar is dan wel weer exemplarisch voor de jaren zestig van de vorige eeuw (er zijn aan de westzijde van de straat meerdere gebouwen uit die tijd aanwezig). Aan de oostzijde is de enige andere bouw uit de jaren zestig, Kapelstraat 13, dat in 1961 op een kavel ruim achter Kapelstraat 9 is gebouwd, een ontwikkeling die tot nu toe geen navolging heeft gekregen. Dat wil overigens niet zeggen dat er achter de panden aan de straat niet gebouwd is. Het zijn echter veelal bedrijfsgebouwen, bijna allemaal uit de tweede helft van de 20<sup>e</sup> eeuw, dit is aan weersijden van de straat te zien (overigens ook achter Kapelstraat 3). Die ontwikkeling heeft ertoe bijgedragen dat de vroegere zichtrelatie van de panden aan de straat op het open achterland, danig is verstoord. In het verleden is achter Kapelstraat 11 een parkeerterrein ingericht.

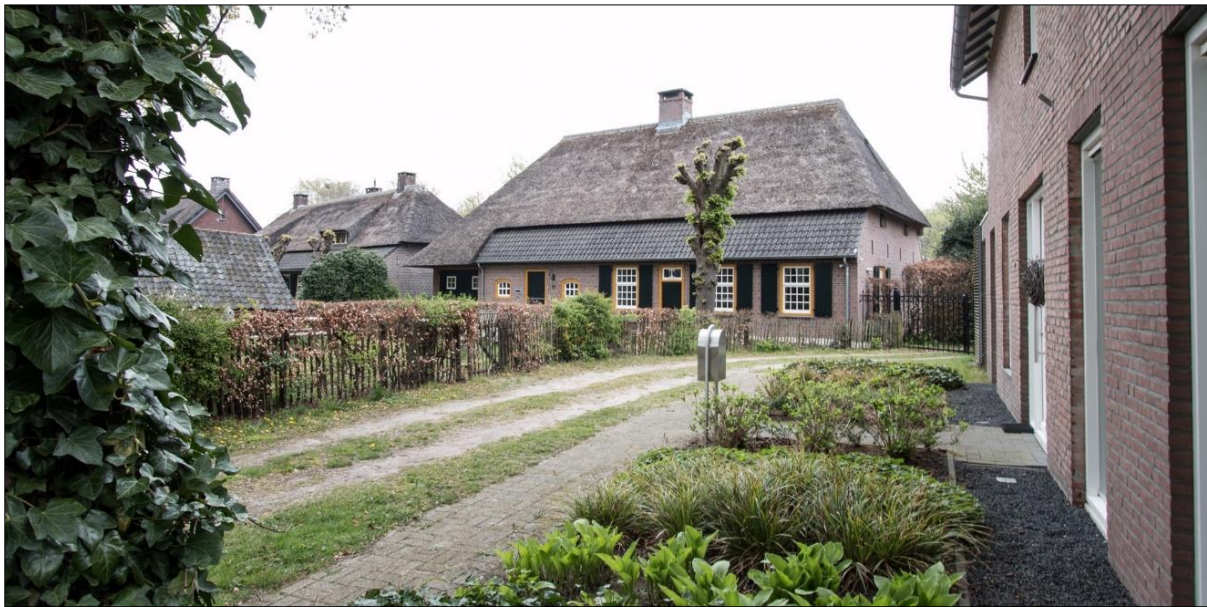
*Afb. 2.14 De oudste boerderij aan het Strabrechtspleintje, rijksmonument en met historische bijgebouwen.*

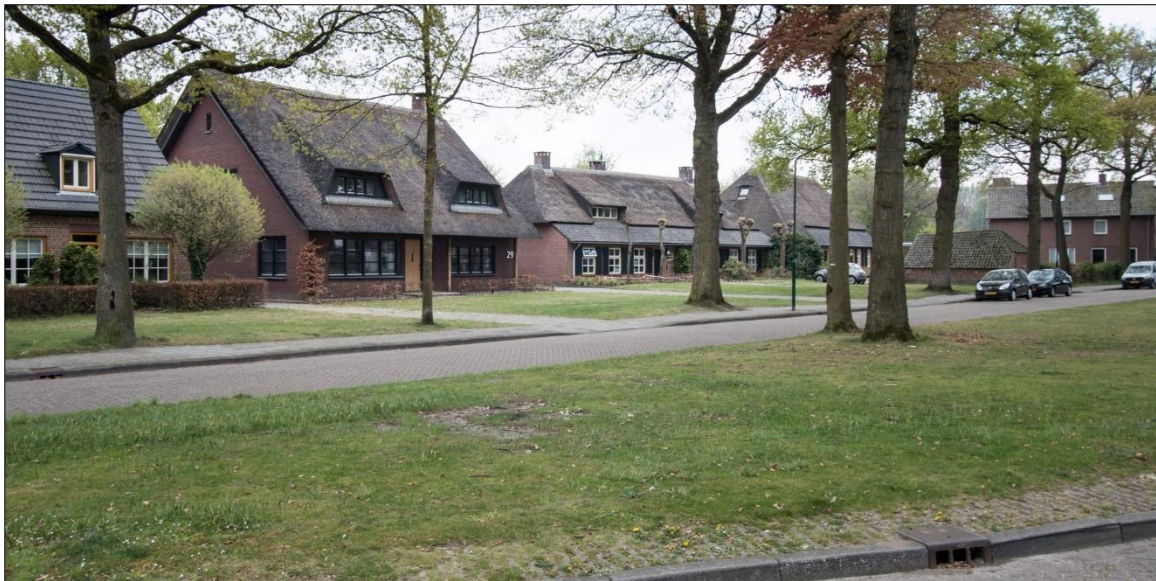
*Afb. 2.15 De bebouwing aan de zuidzijde van het Strabrechtspleintje.*

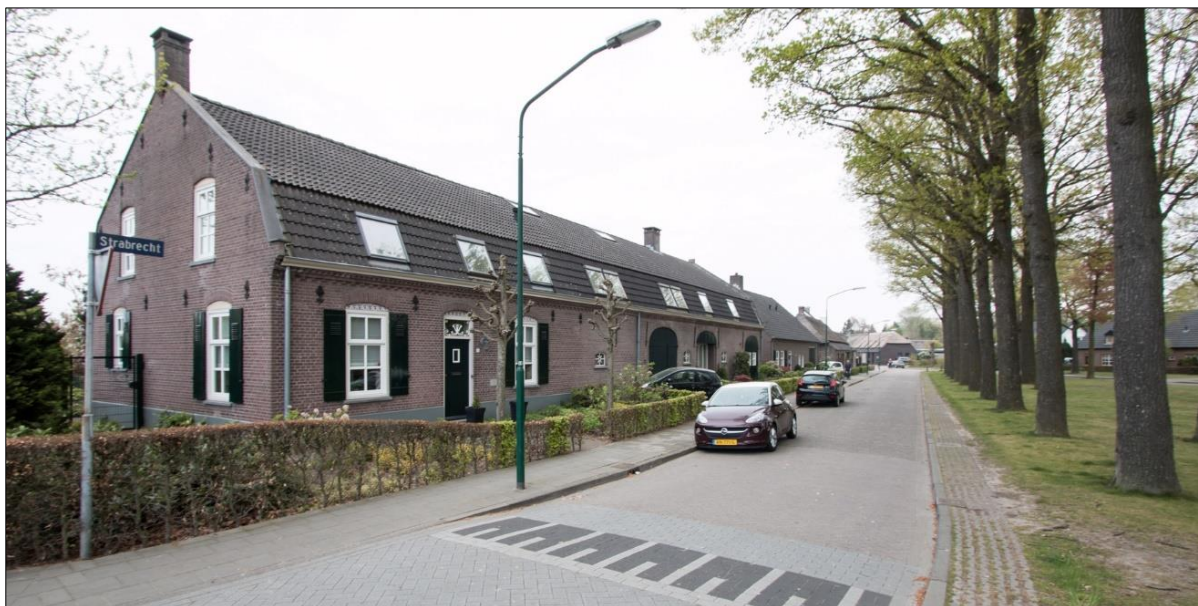
Afb. 2.16 De bebouwing aan de noordzijde van het Strabrechtspleinje met op de hoek (voorgond) een in 1906 op oudere boerderijplaats gebouwde boerderij, die in hoge mate beeldbepalend is.
