## RAPPORT

### Verkennd bodemonderzoek Kapelstraat 1a-3 te Heeze

**Projectnummer** : 21KL293

**Datum** : 1 september 2021

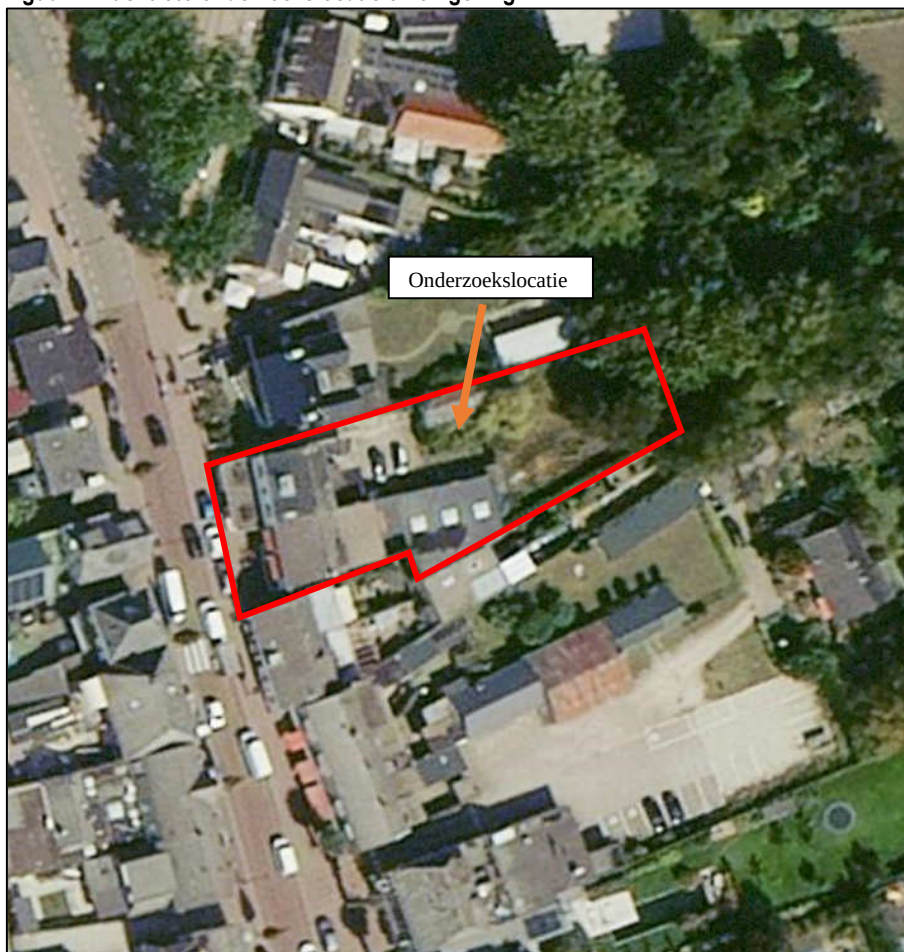
**Figuur 1: Luchtfoto onderzoekslocatie en omgeving**

In figuur 1 is een luchtfoto te zien van de onderzoekslocatie en directe omgeving.
