Rapport

**verkennend bodemonderzoek**  
**Postkantoorstraatje ong. te Leende**

*Projectnaam* Postkantoorstraatje ong. te Leende  
*Projectnummer* B2928

*Aantal pagina's* 9 (exclusief bijlagen)  
*Datum* 21 februari 2022

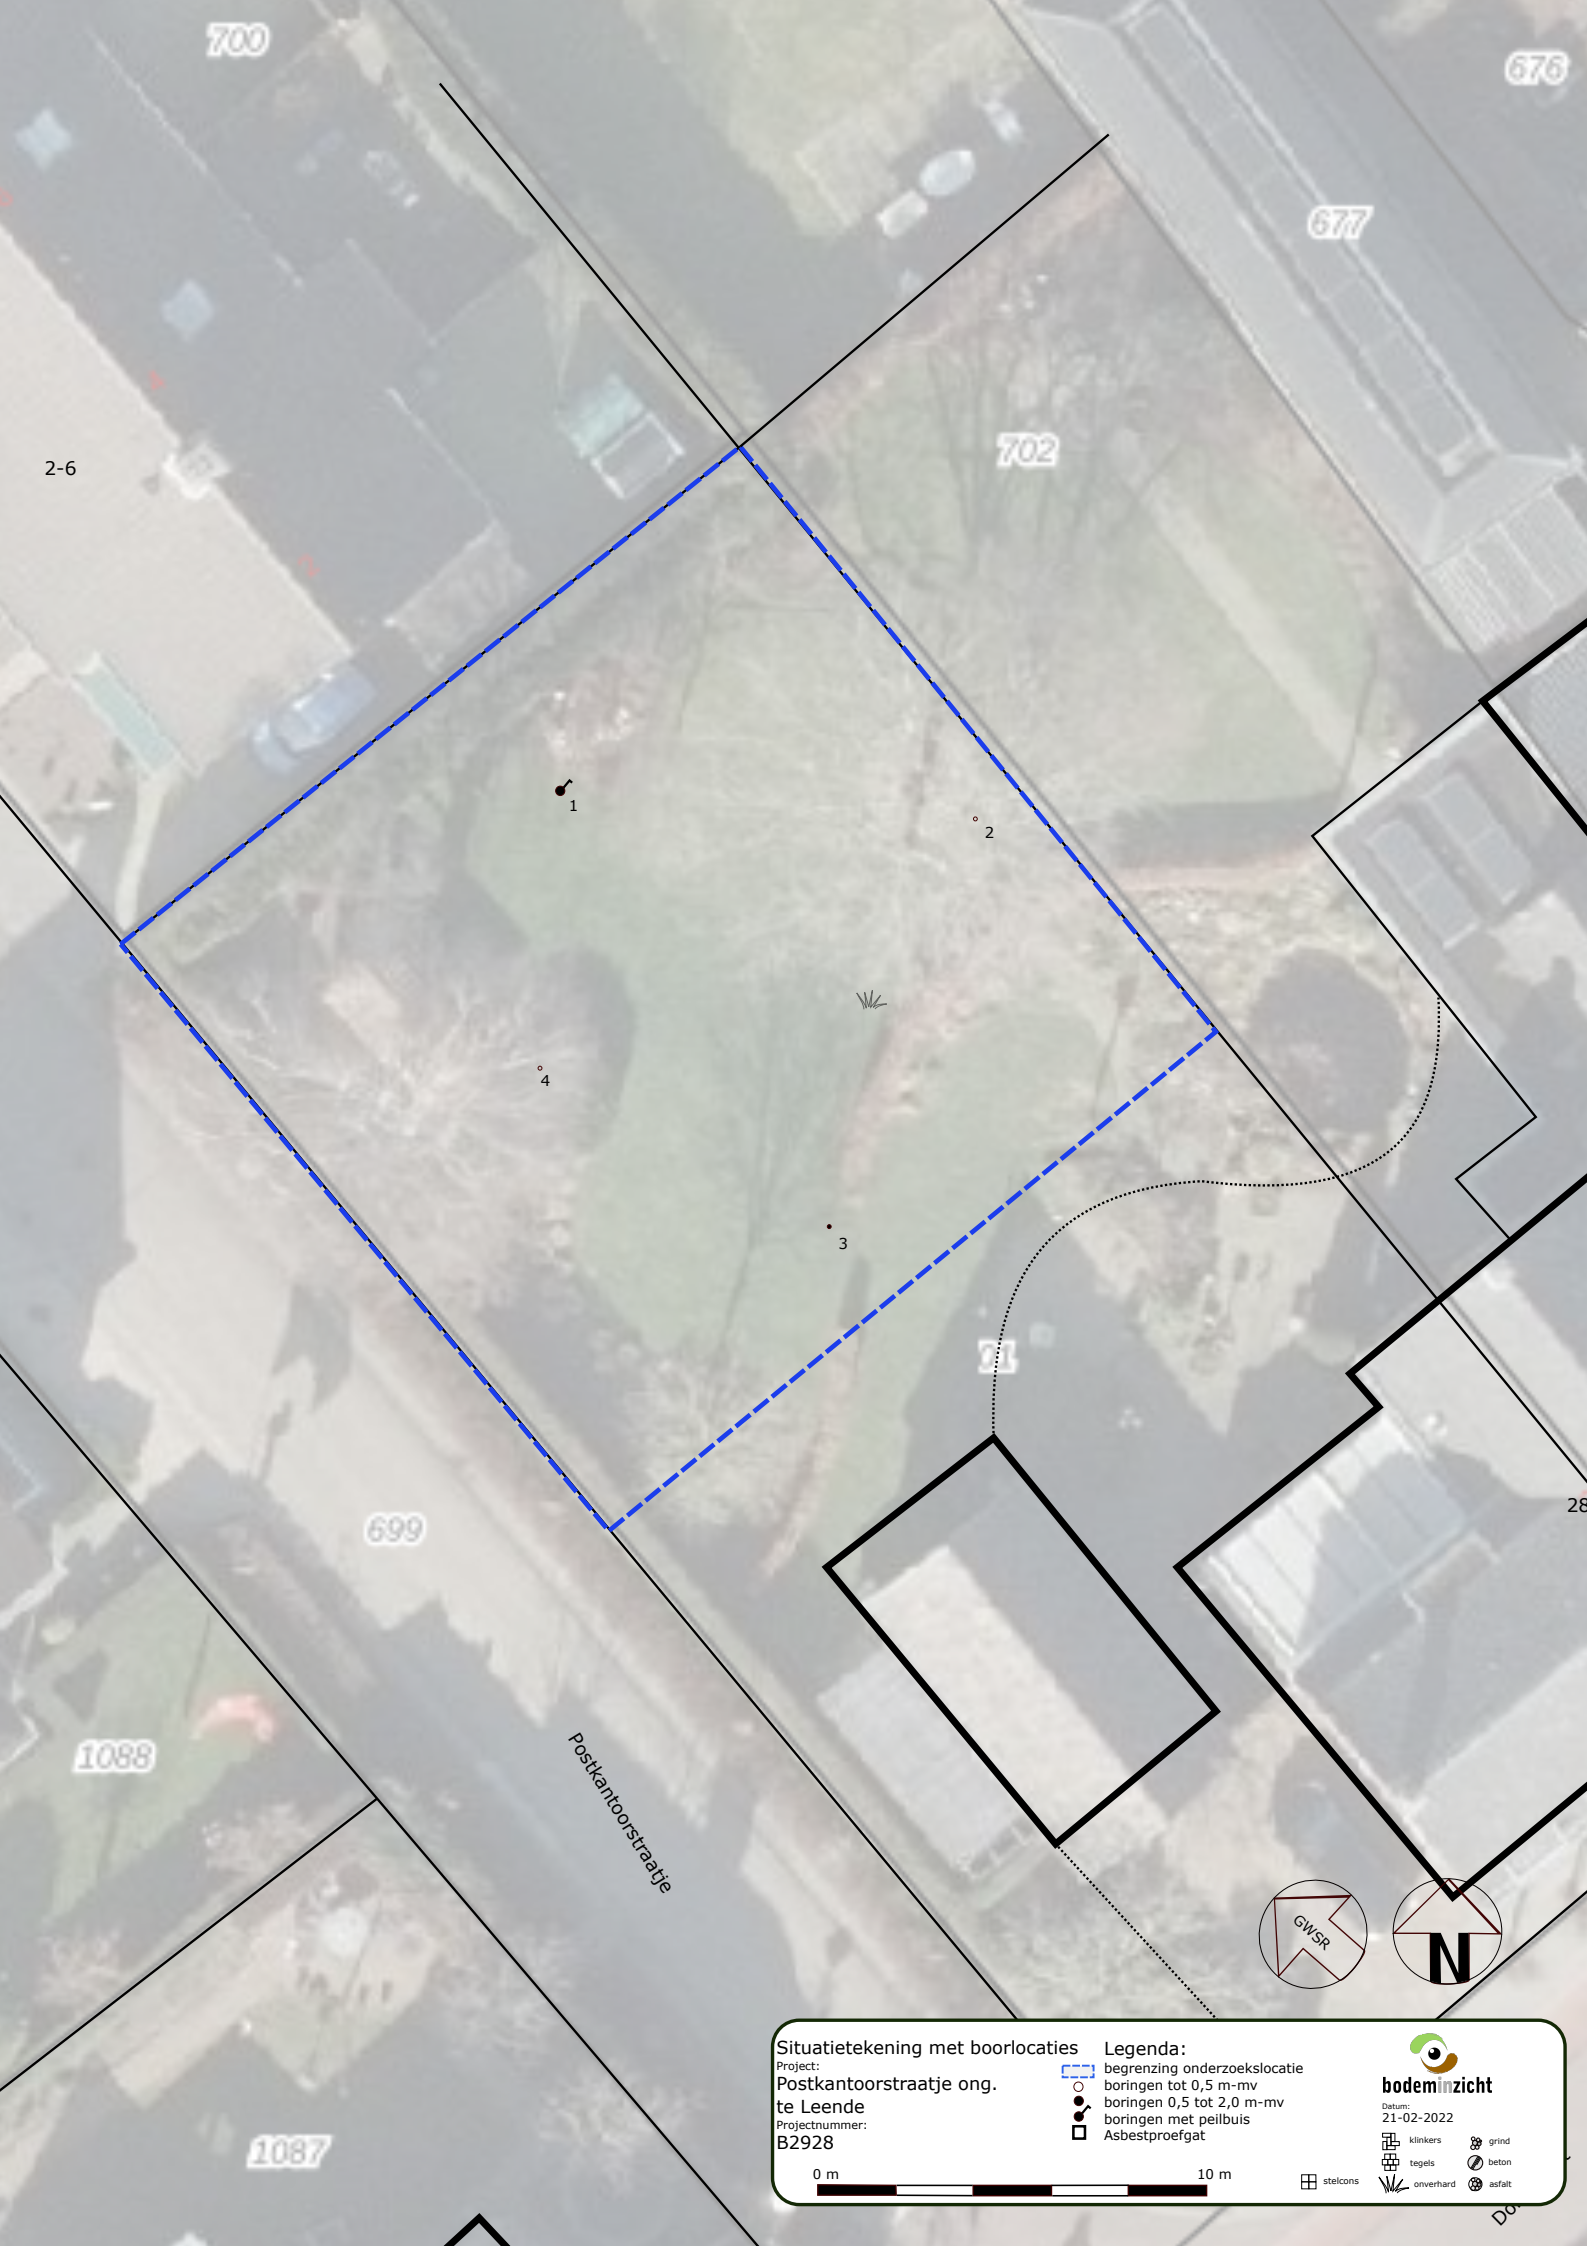
### Situatietekening met boorpunten

- In bijlage 2 is de plaats van de meetpunten in de situatietekening opgenomen.
- Voor de gedetailleerde boorprofielbeschrijvingen per boring wordt verwezen naar bijlage 3.
- In bijlage 6 zijn de veldwerkrapportages opgenomen

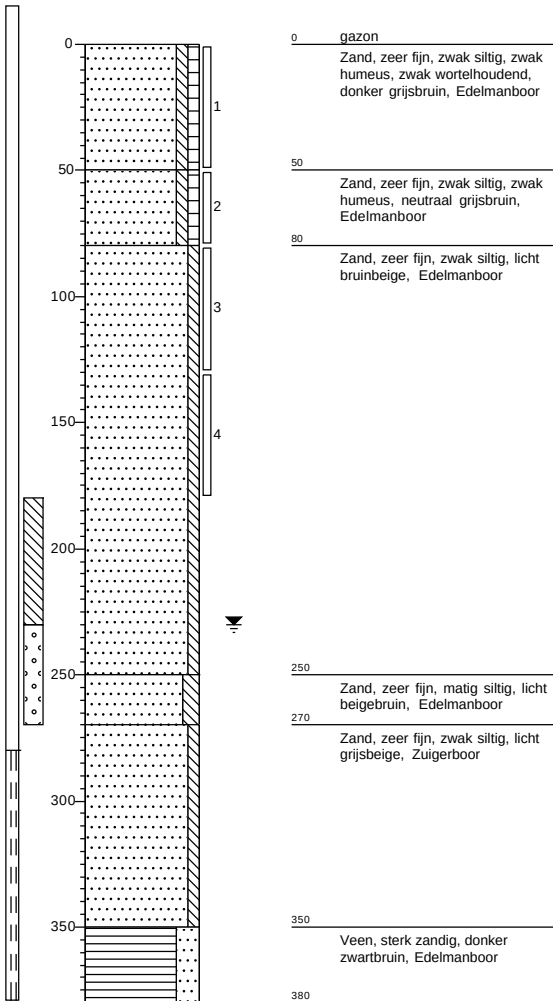
### Boring: 1

Datum: 9-2-2022  
GWS: 230  
Boormeester: Michel Gloudemans

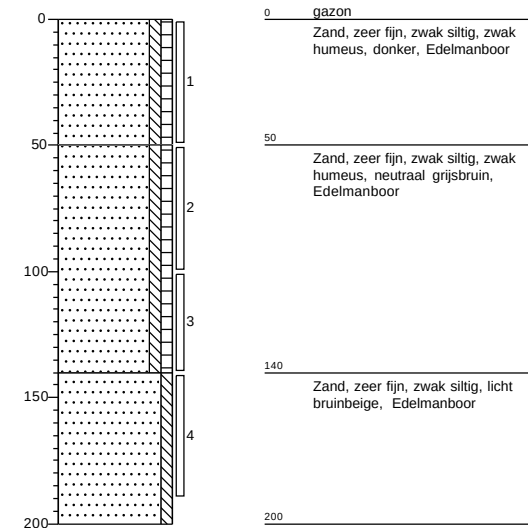
### Boring: 3

Datum: 9-2-2022  
Boormeester: Michel Gloudemans

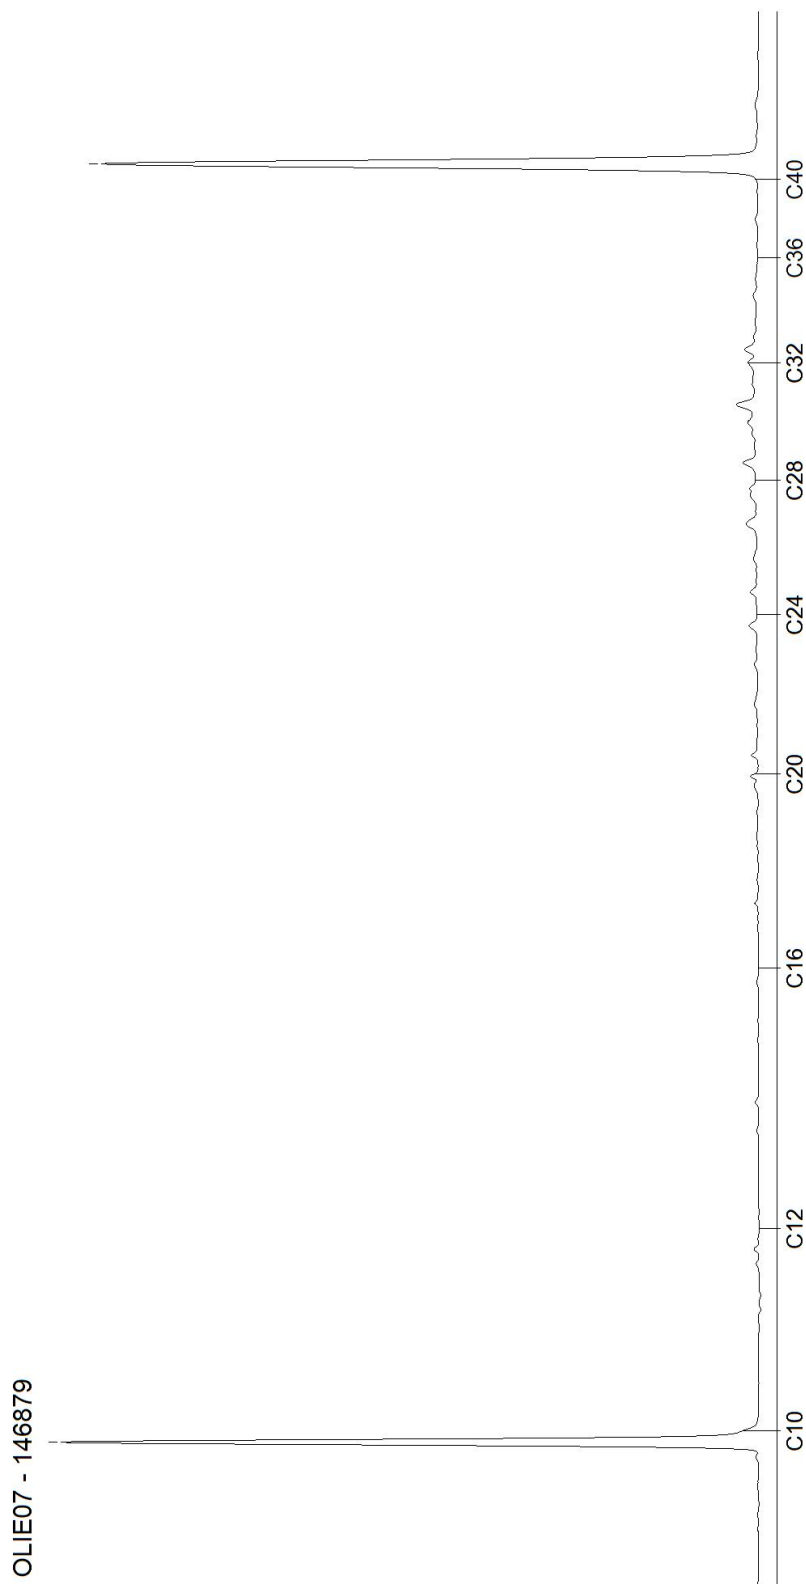
CHROMATOGRAM for Order No. 1126159, Analysis No. 146879, created at 14.02.2022 10:34:58

**Monster beschrijving: BG1 1 (0-50) 2 (0-50) 3 (0-50) 4 (0-50)**

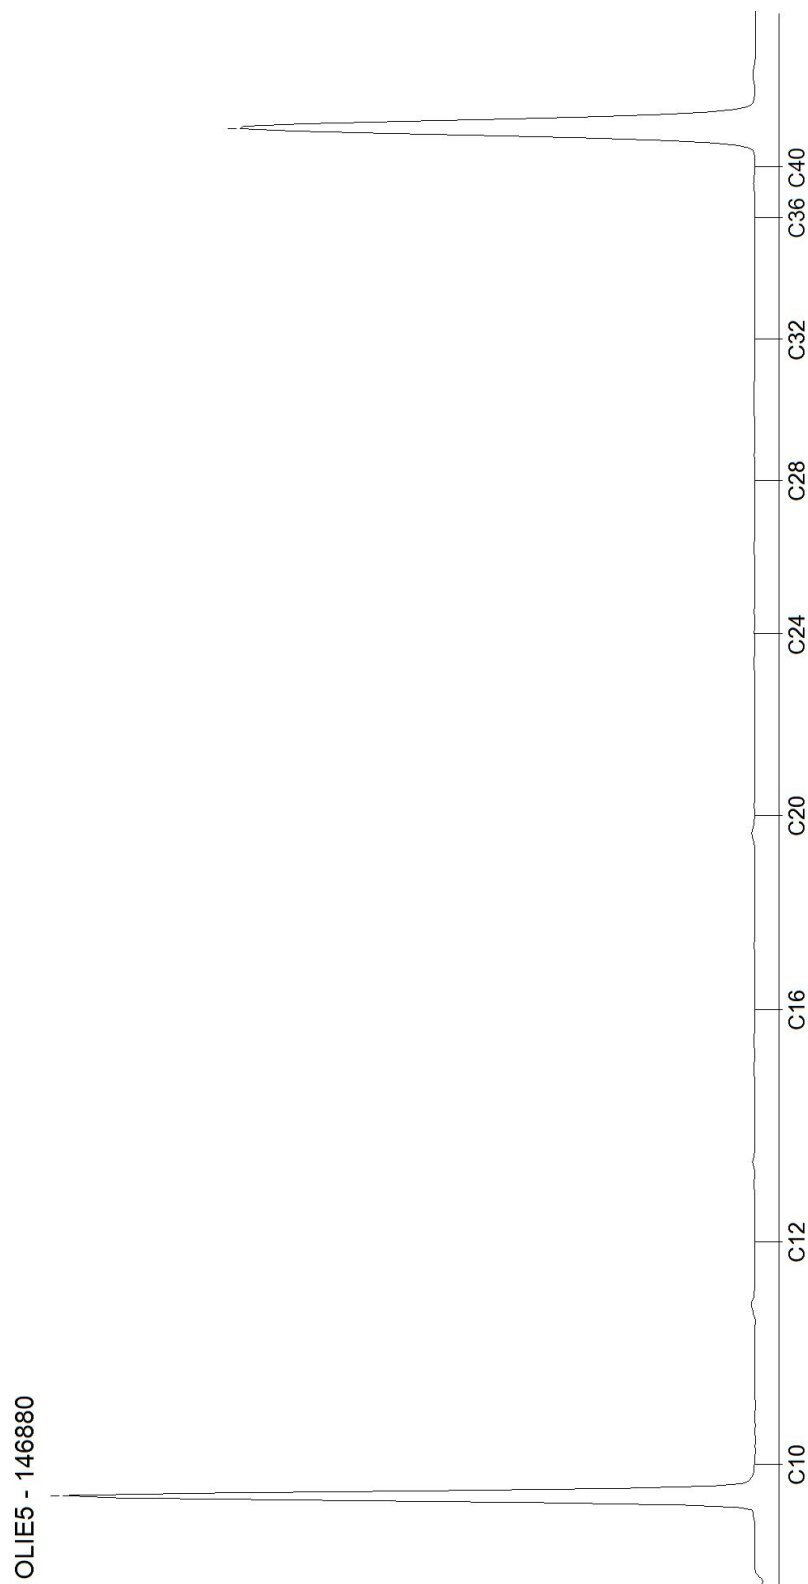
CHROMATOGRAM for Order No. 1126159, Analysis No. 146880, created at 14.02.2022 12:12:07

**Monster beschrijving: BG2 1 (80-130) 1 (130-180) 3 (140-190)**

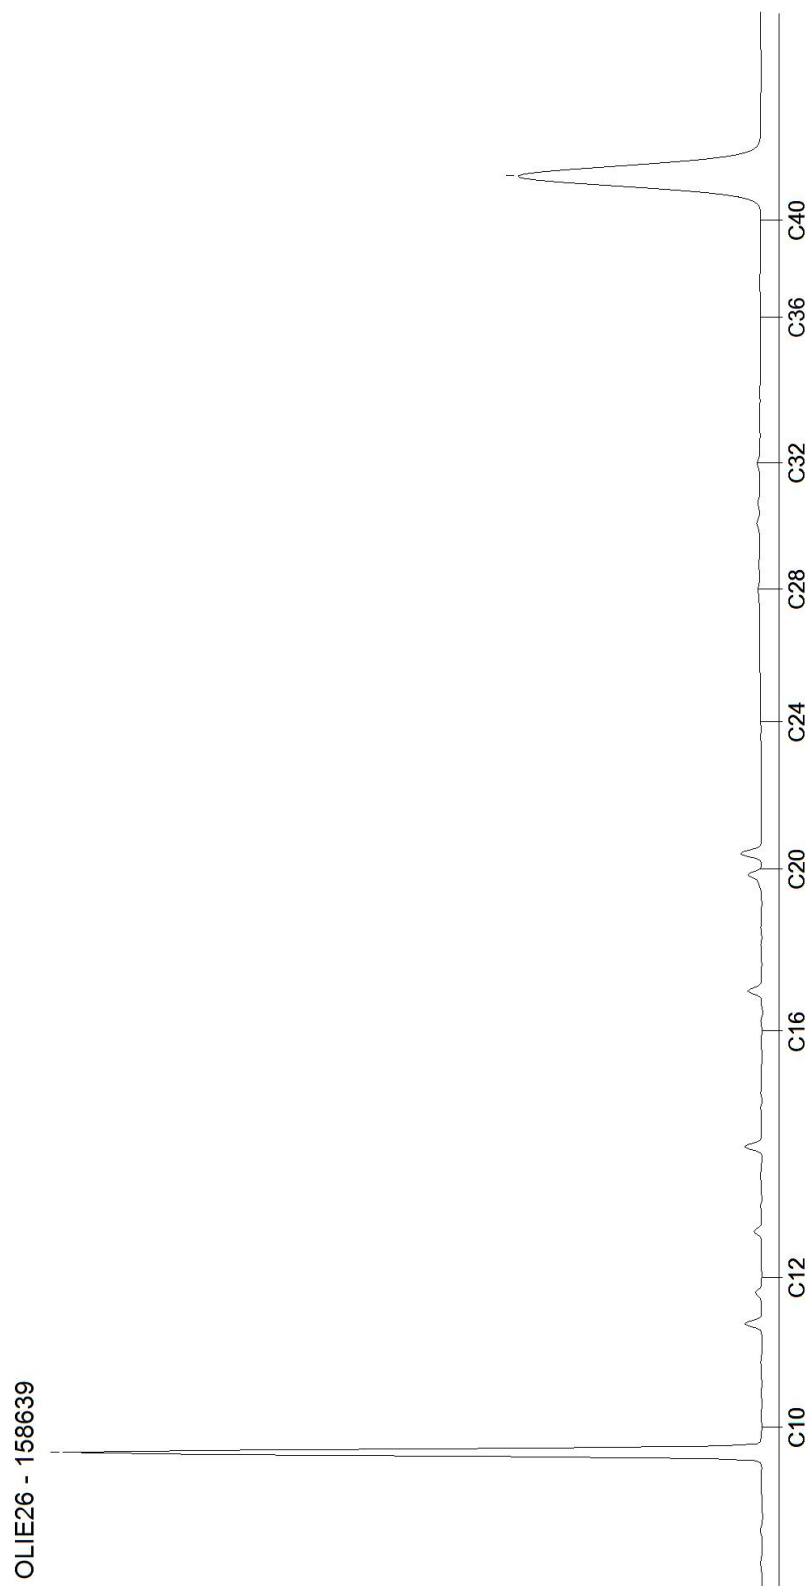
CHROMATOGRAM for Order No. 1128304, Analysis No. 158639, created at 21.02.2022 09:50:20

**Monster beschrijving: 1-1-1 1 (280-380)**
