### **verkennend bodemonderzoek Strijperstraat ong te Leende**

*Projectnaam* Strijperstraat ong te Leende  
*Projectnummer* B2287

Aanleiding voor het verkennend bodemonderzoek is de voorgenomen oprichting van een landbouwloods op de onderzoekslocatie.

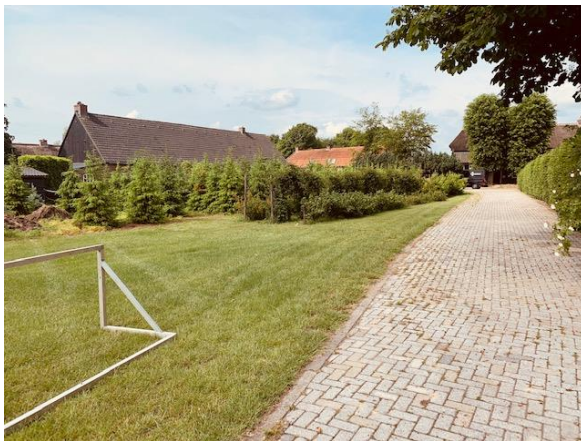
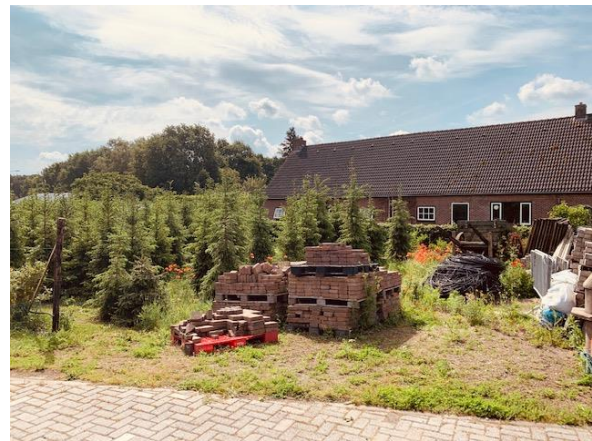
### 2.1 Beschrijving onderzoekslocatie

| | | bron | bijlage |
|---|---|---|---|
| <i>beschrijving maaiveld</i> | het maaiveld bestaat grotendeels uit onverhard terrein waar kerstbomen groeien, aan de noordzijde is een met straatwerk verharde weg voor de ontsluiting van achtergelegen tuinderij. tussen de kerstdennen staan pallets met straatwerk (klinkers en tegels) en liggen tuinbouwmaterialen zoals waterslangen. Het onverhard terrein is vrij van puinresten. Onder het straatwerk is een fundering van menggranulaat aangebracht. Dit granulaat is onder certificaat geleverd door Reiling te Sterksel ten tijde van de aanleg van het straatwerk. | A, G | 2 |

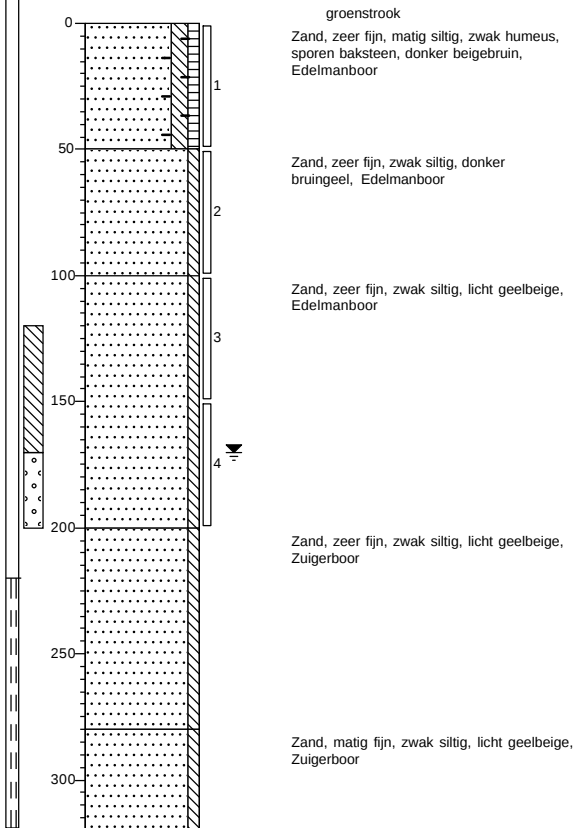
### Boring: 01

| <i>boring</i> | <i>diepte boring (m -mv)</i> | <i>traject (m -mv)</i> | <i>soort</i> | <i>waargenomen bijzonderheden</i> |
|---|---|---|---|---|
| 01 | 3,20 | 0,00 - 0,50 | Zand | sporen baksteen |

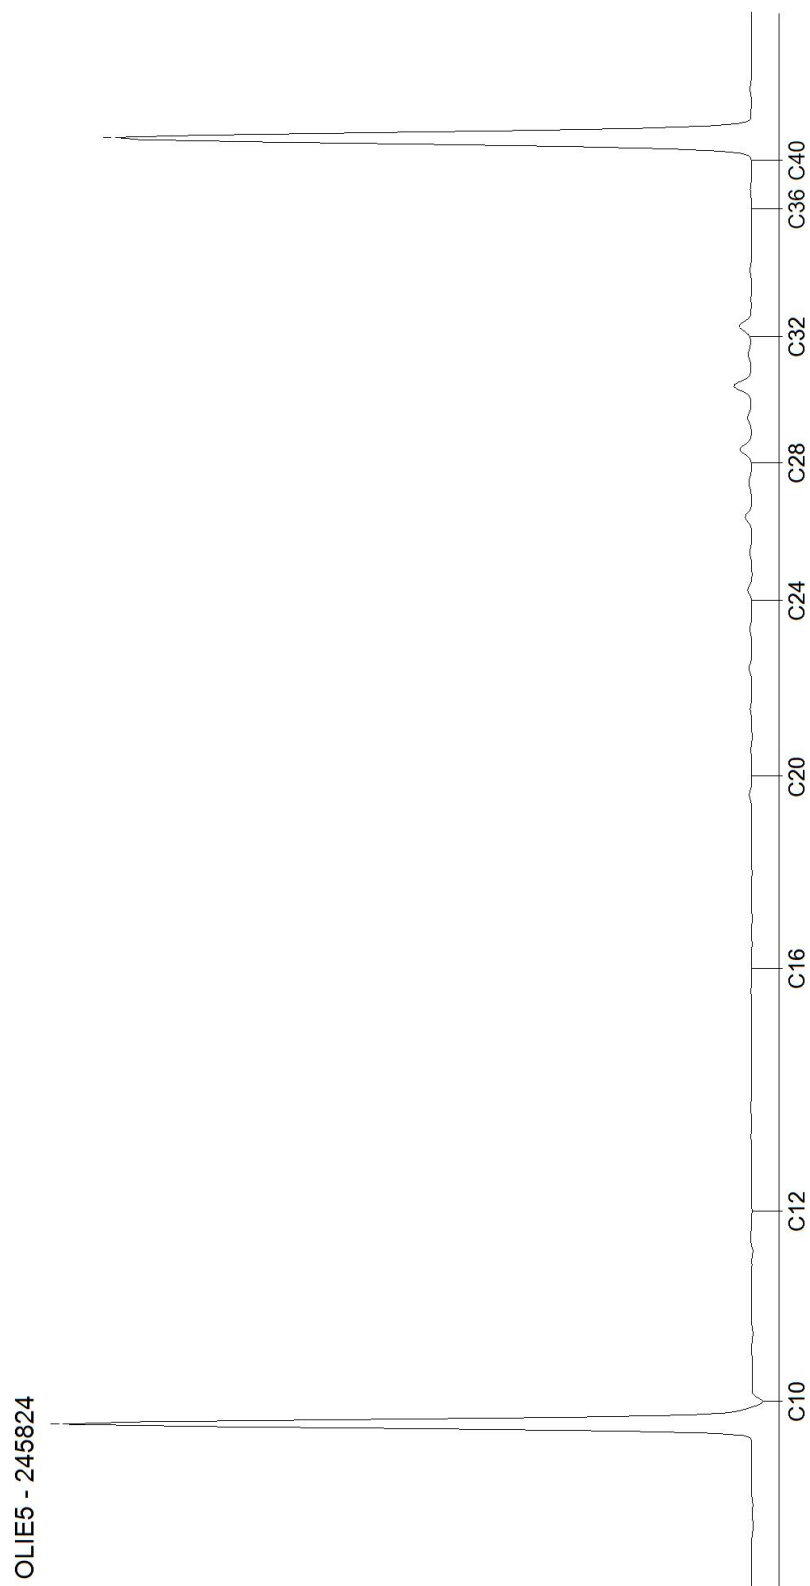
**Monsteromschrijving: BG1 (0-80)**

CHROMATOGRAM for Order No. 857842, Analysis No. 245824, created at 06.06.2019 09:04:04

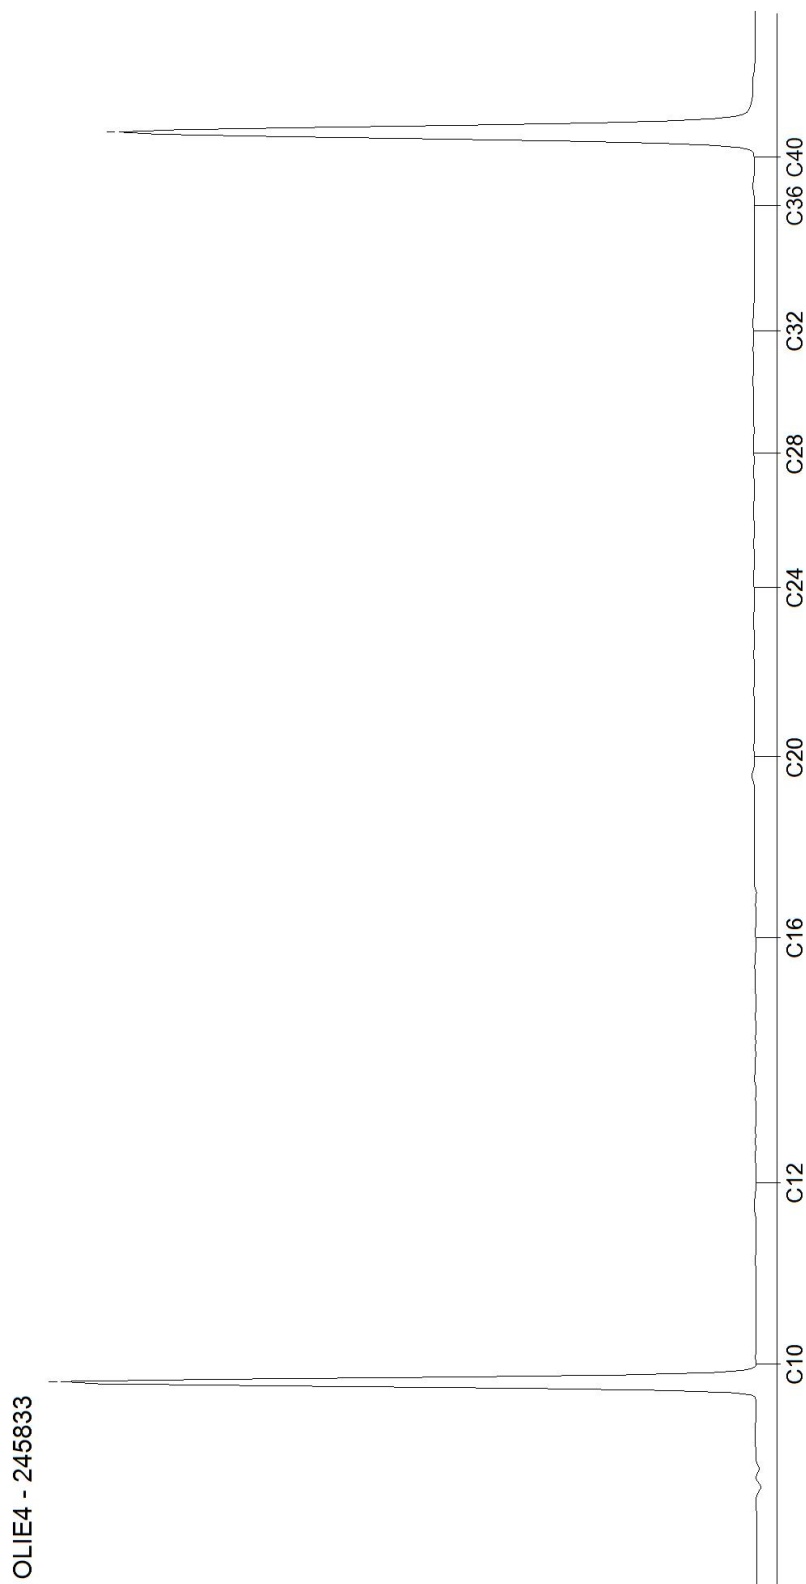
**Monsteromschrijving: OG1 (70-200)**

CHROMATOGRAM for Order No. 857842, Analysis No. 245833, created at 06.06.2019 09:48:07

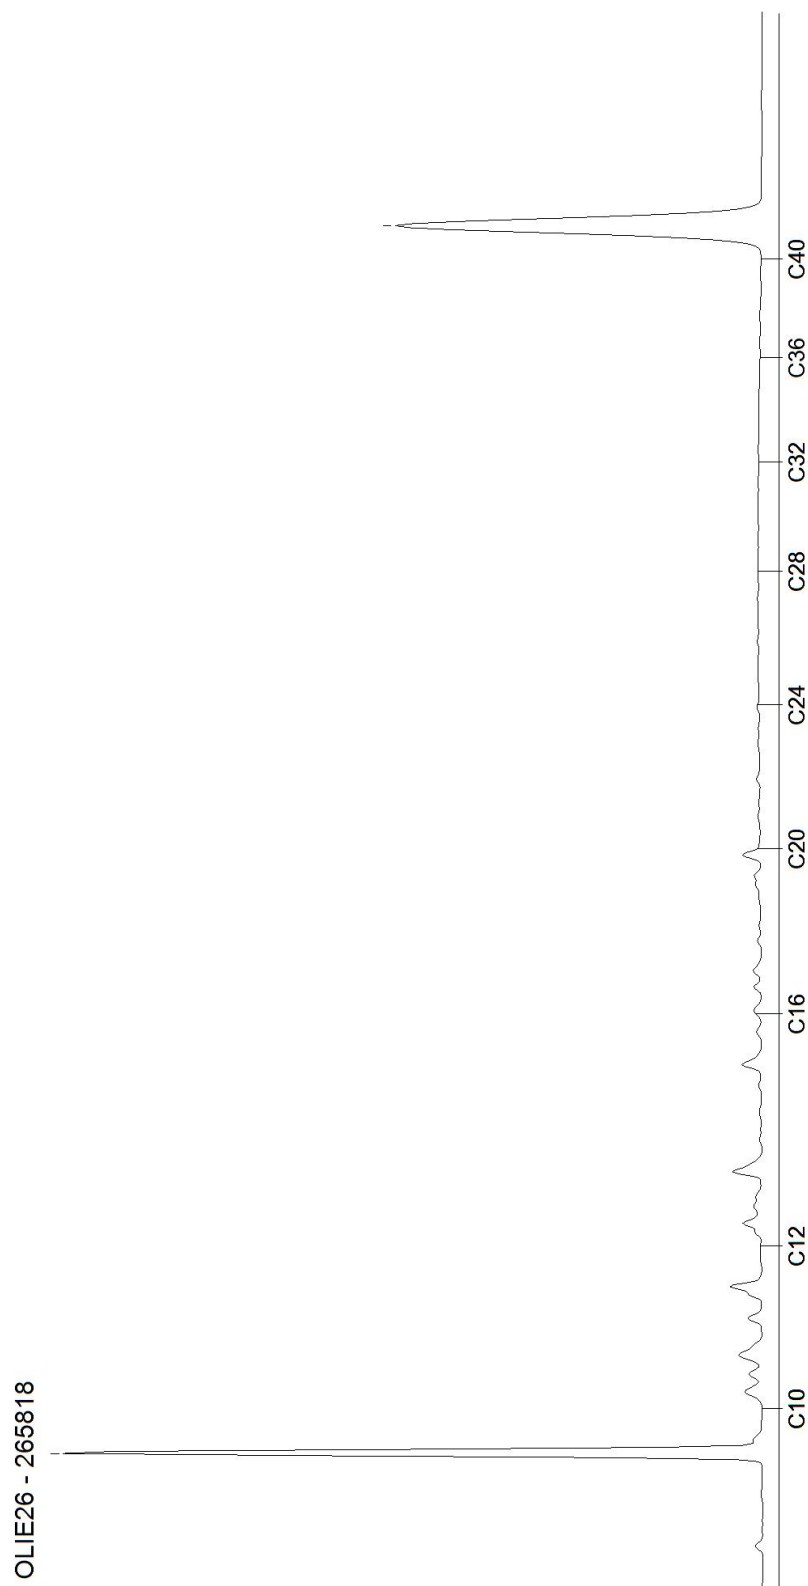
**Monsteromschrijving: 01-1-1 (220-320)**

CHROMATOGRAM for Order No. 861258, Analysis No. 265818, created at 18.06.2019 09:45:58
