## Verkennd bodem- en asbestonderzoek Centrumplan Leende

Centrumplan  
Leende

1509/063/MF-01

Nuenen, 4 december 2015

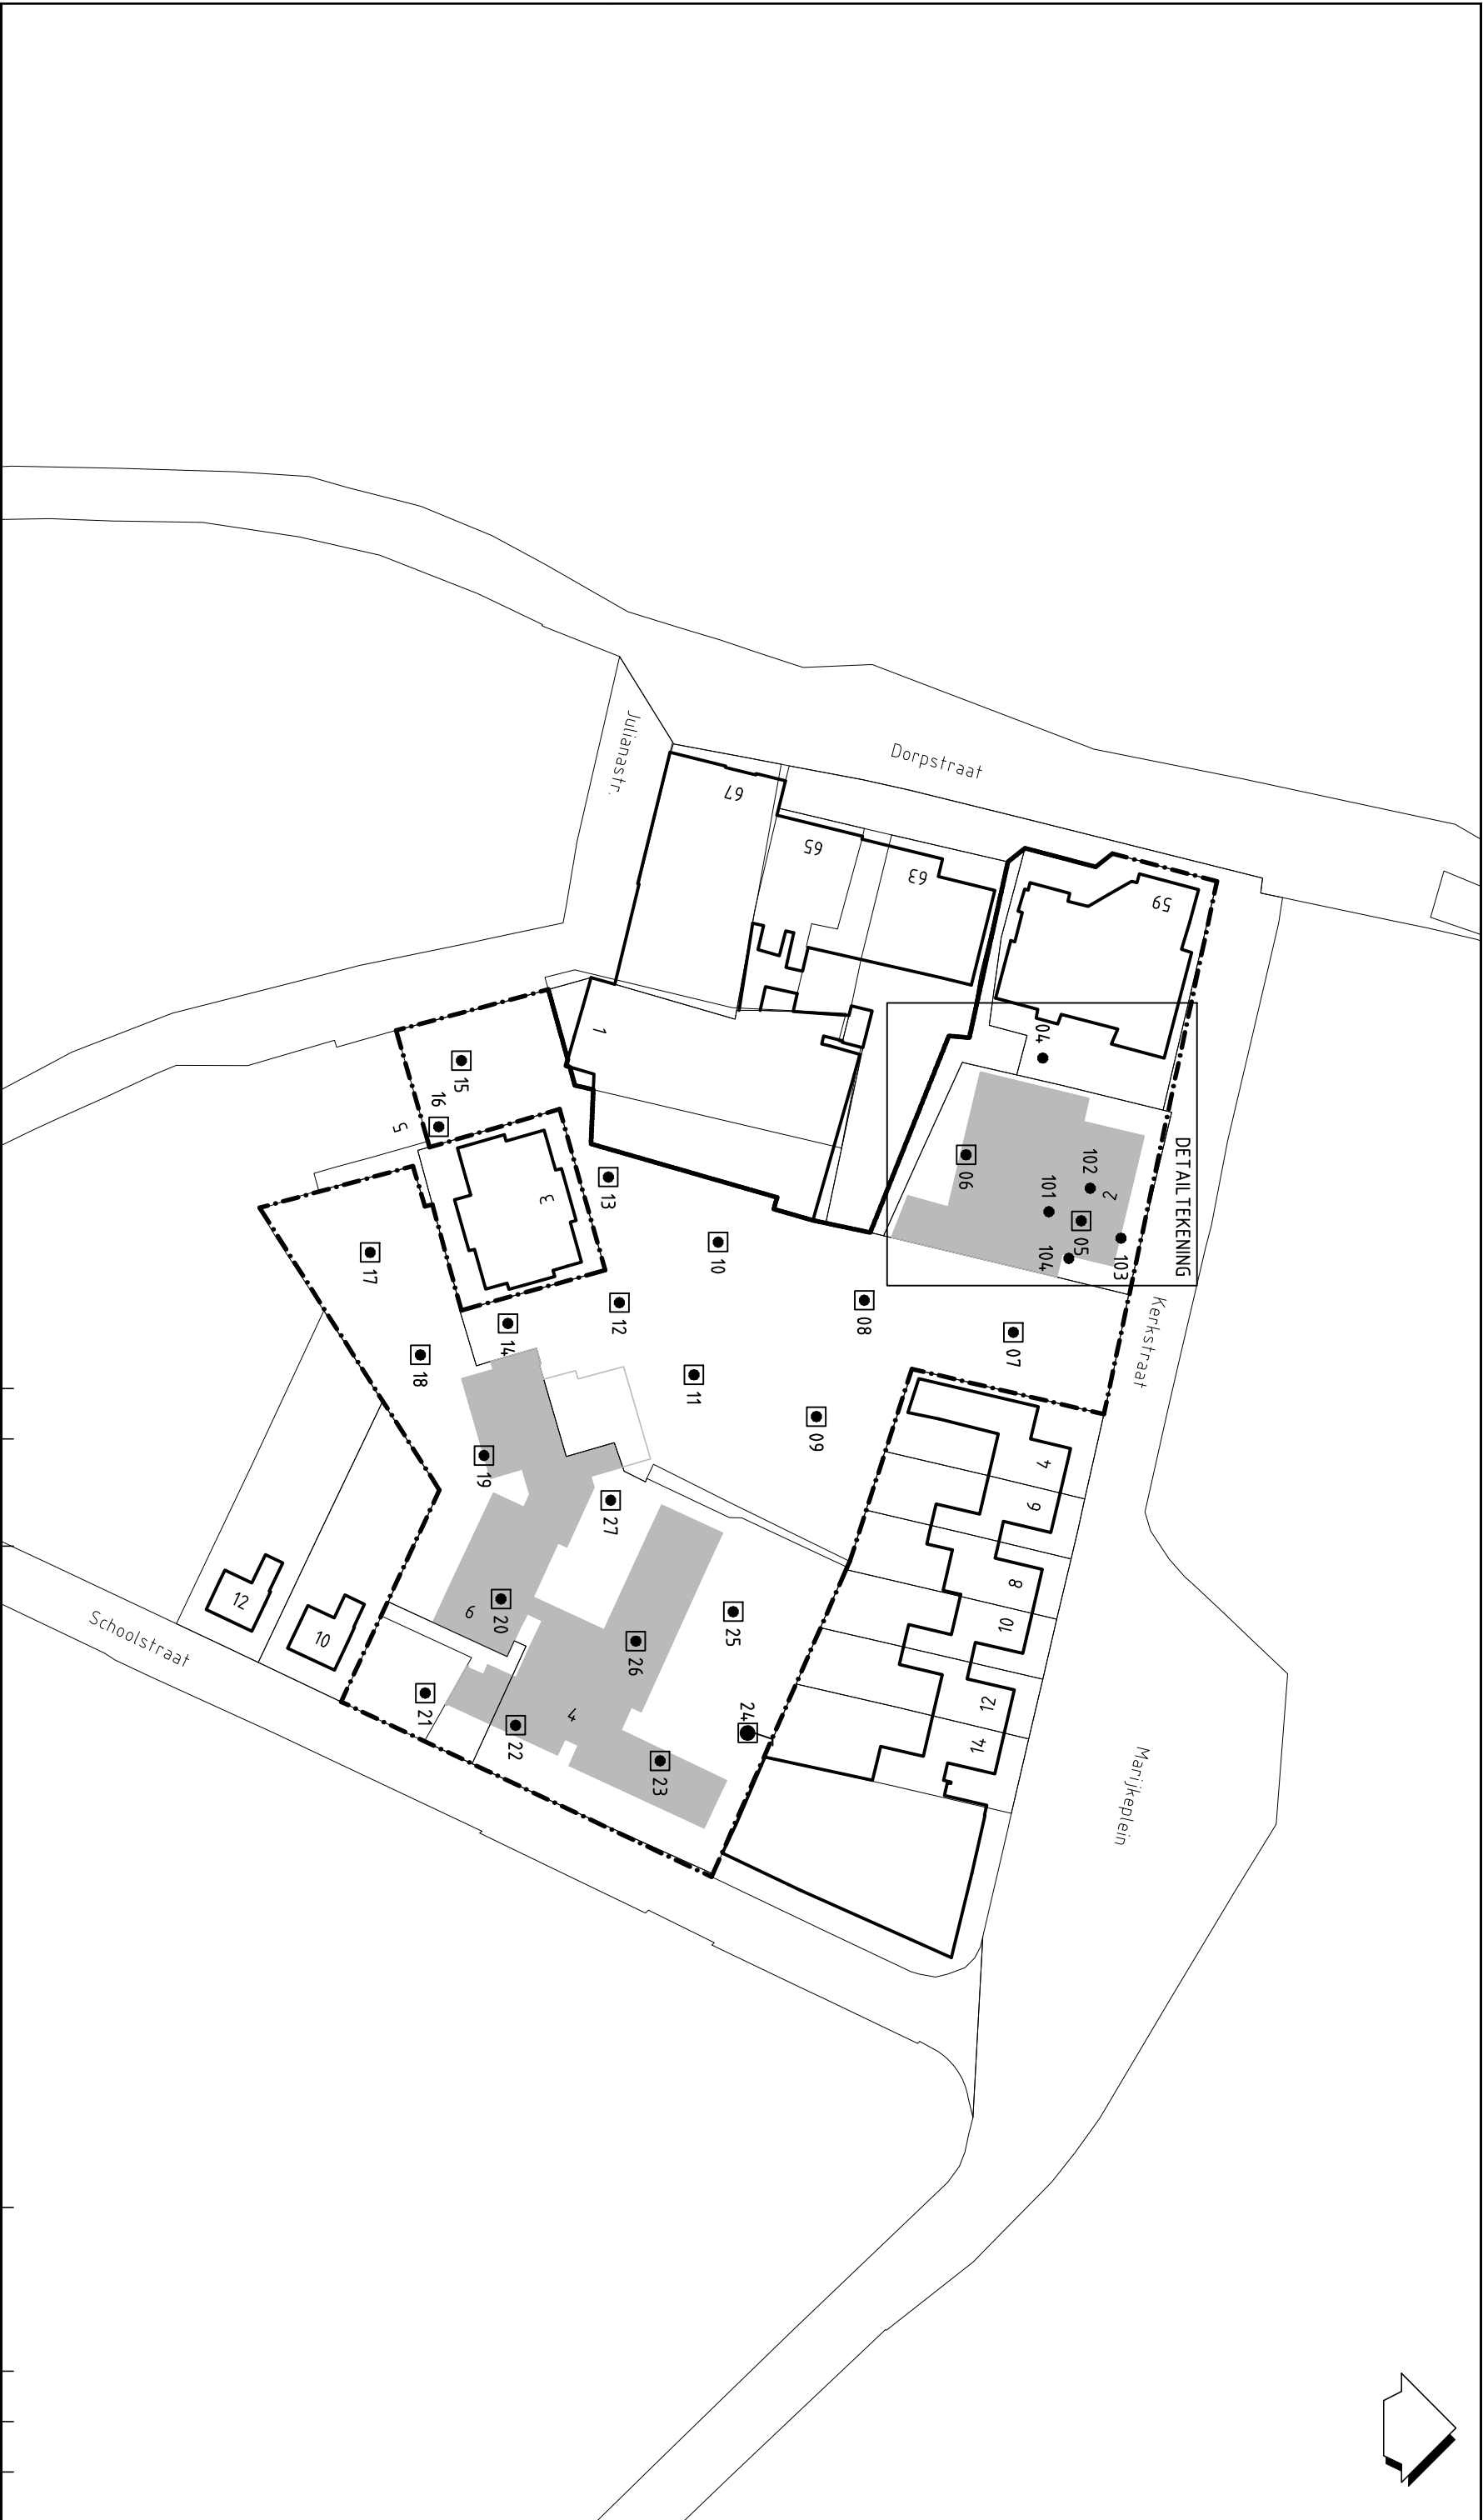
## **BIJLAGE 2: SITUATIETEKENING**

De plaats van de boringen is weergegeven in bijlage 2.

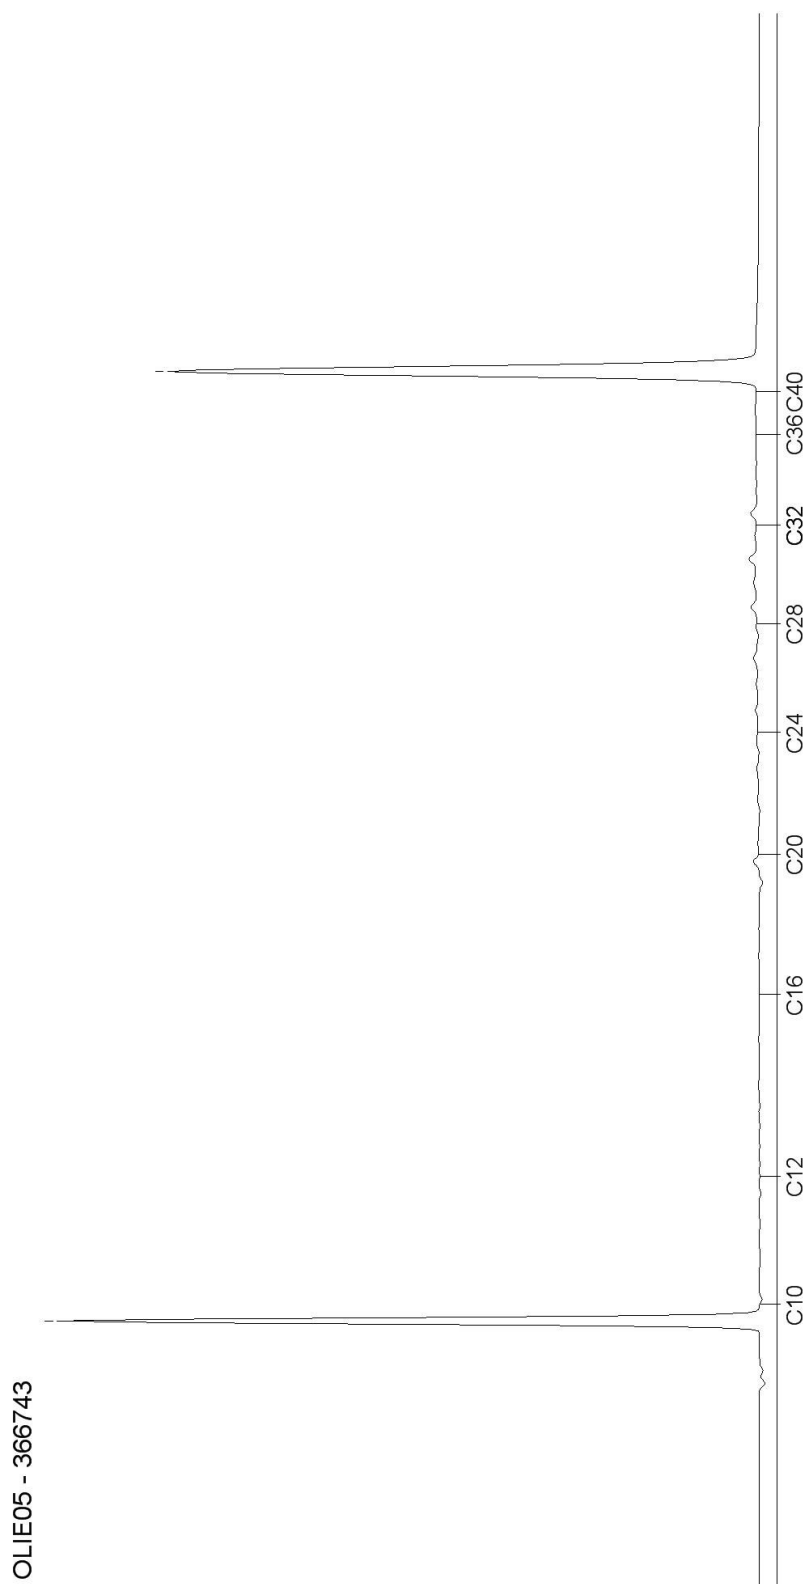
Chromatogram for Order No. 540784, Analysis No. 366743, created at 11.11.2015 12:33:19

**Monsteromschrijving: 05-1 05 (0-50)**

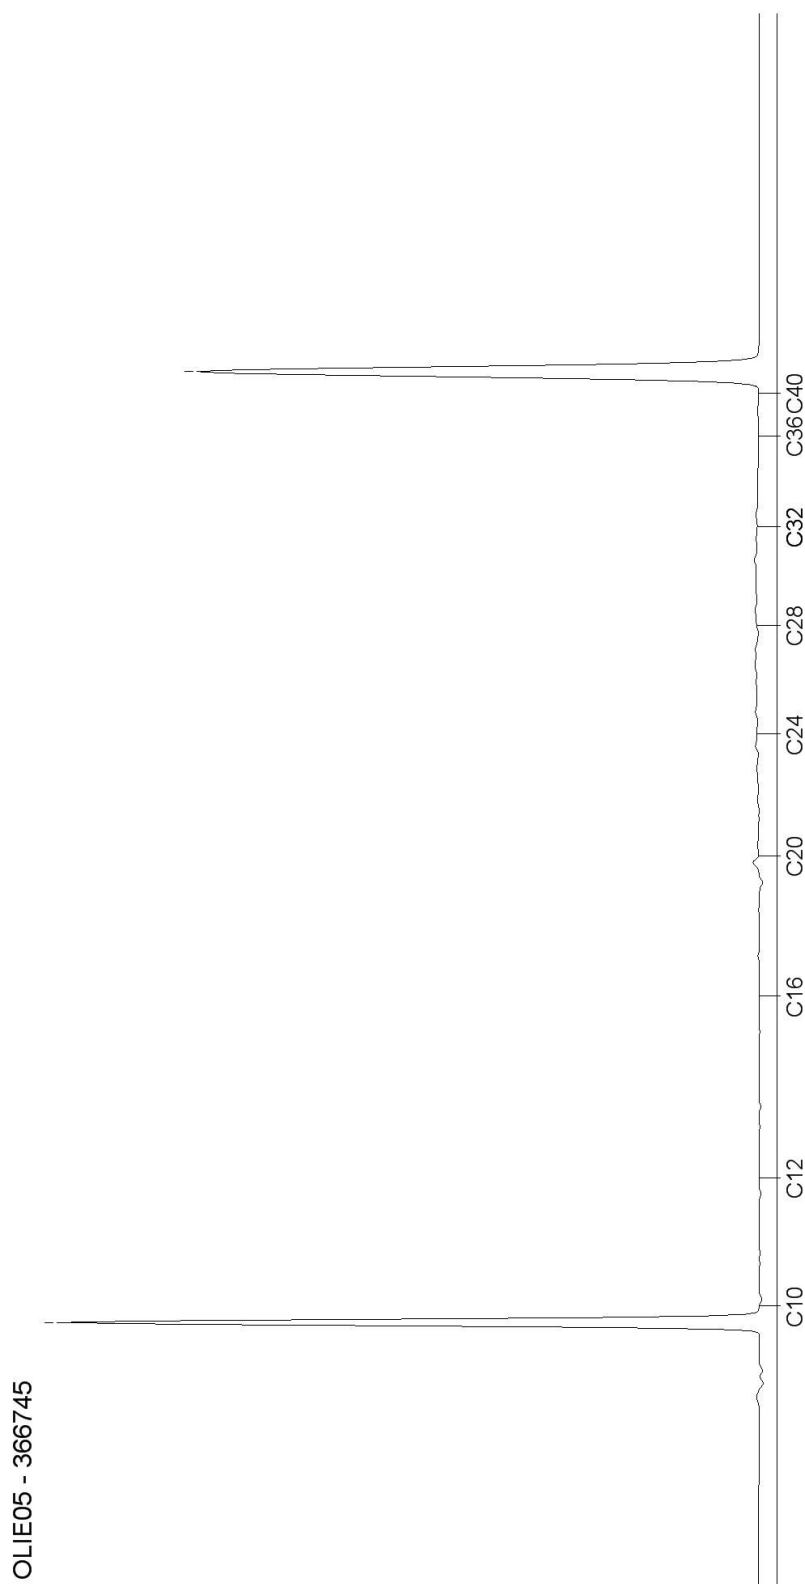
Chromatogram for Order No. 540784, Analysis No. 366745, created at 11.11.2015 12:33:19

**Monsteromschrijving: 15-3 15 (50-100)**

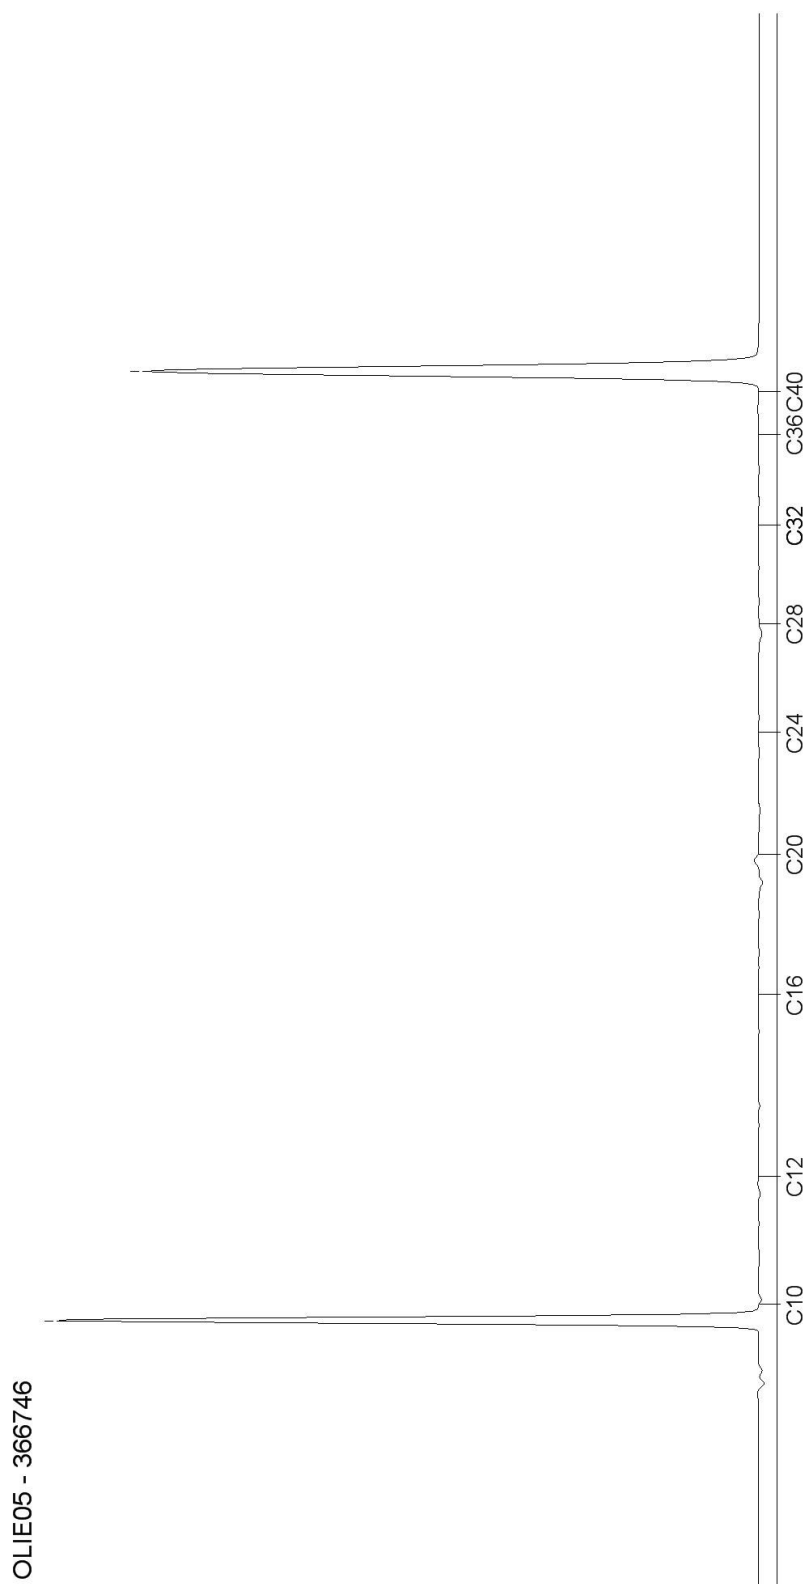
Chromatogram for Order No. 540784, Analysis No. 366746, created at 11.11.2015 12:33:19

**Monsteromschrijving: AMM01 01 (250-300) 02 (250-300) 03 (260-290)**

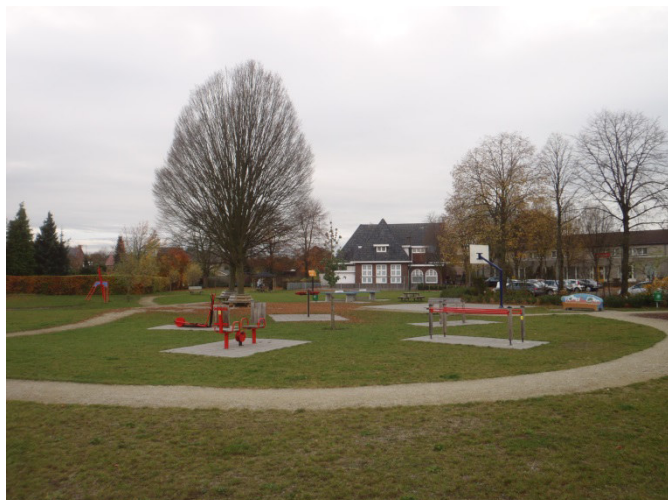
Foto 1

Het terrein is momenteel voornamelijk in gebruik als parkeerterrein, speelplaats en infrastructuur. De locatie is gedeeltelijk onverhard en gedeeltelijk verhard met tegels en klinkers.
