### **verkennend bodemonderzoek Sterkselseweg ongenummerd te Heeze**

*Projectnaam* Sterkselseweg ongenummerd te Heeze  
*Projectnummer* B1934

*Aantal pagina's* 9 (exclusief bijlagen)  
*Datum* 5 oktober 2017

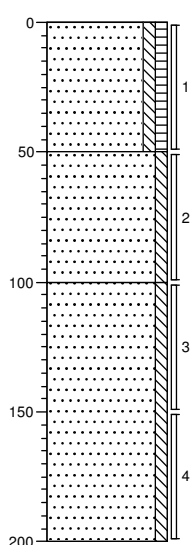
### Boring: 3

moestuin  
Zand, matig fijn, zwak siltig, zwak humeus,  
resten hout, donker bruinbeige,  
Edelmanboor

Zand, matig fijn, zwak siltig, resten gley,  
licht bruinbeige, Edelmanboor

Zand, matig fijn, zwak siltig, licht  
grijsbeige, Edelmanboor

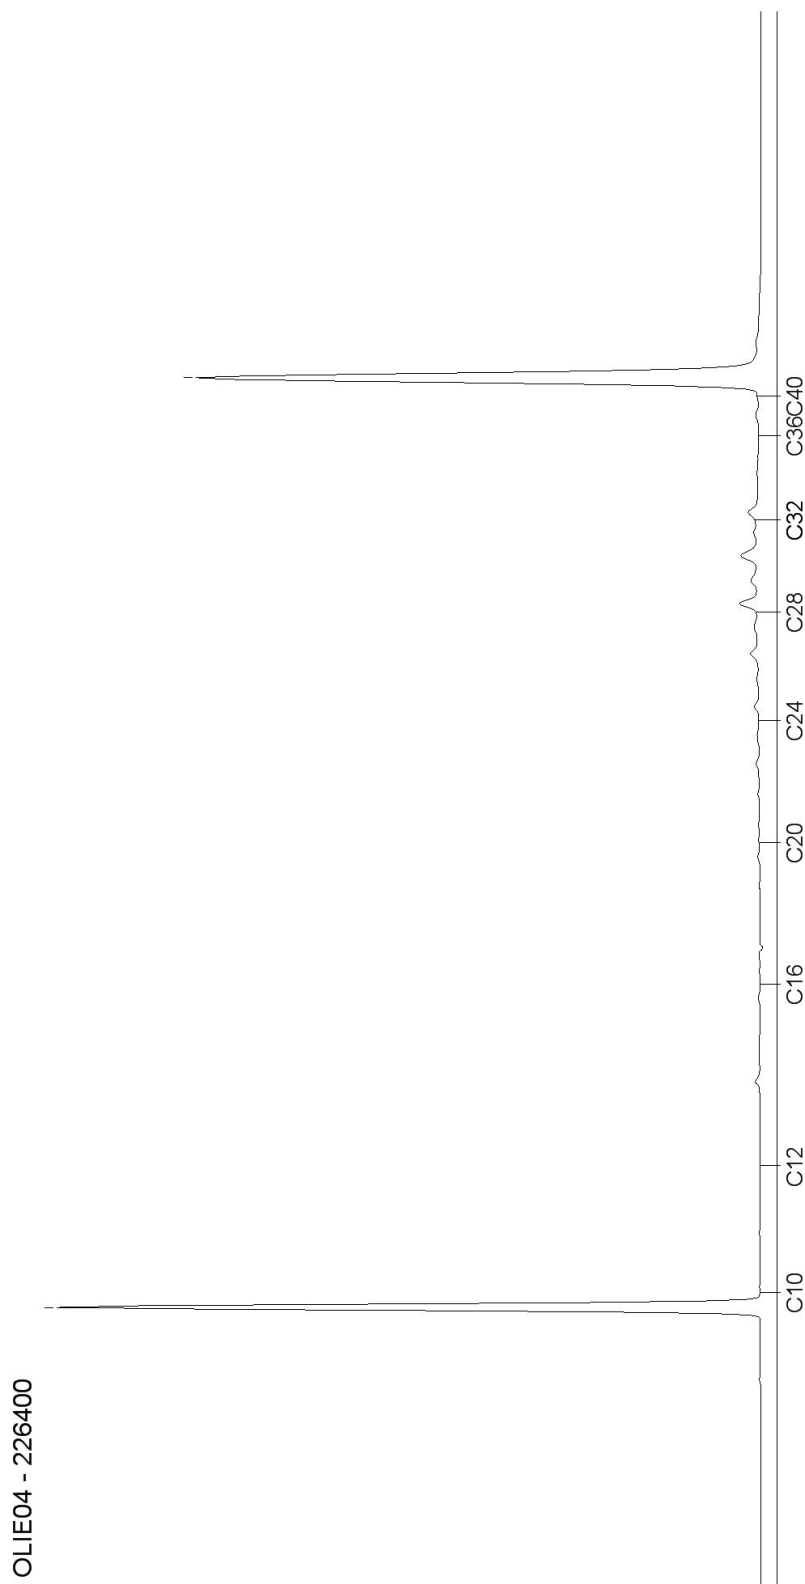
CHROMATOGRAM for Order No. 682260, Analysis No. 226400, created at 08.09.2017 07:24:17

**Monsteromschrijving: 1 (0-50) 2 (0-40) 3 (0-50) 4 (0-50) 5 (0-50) 6 (0-50)**

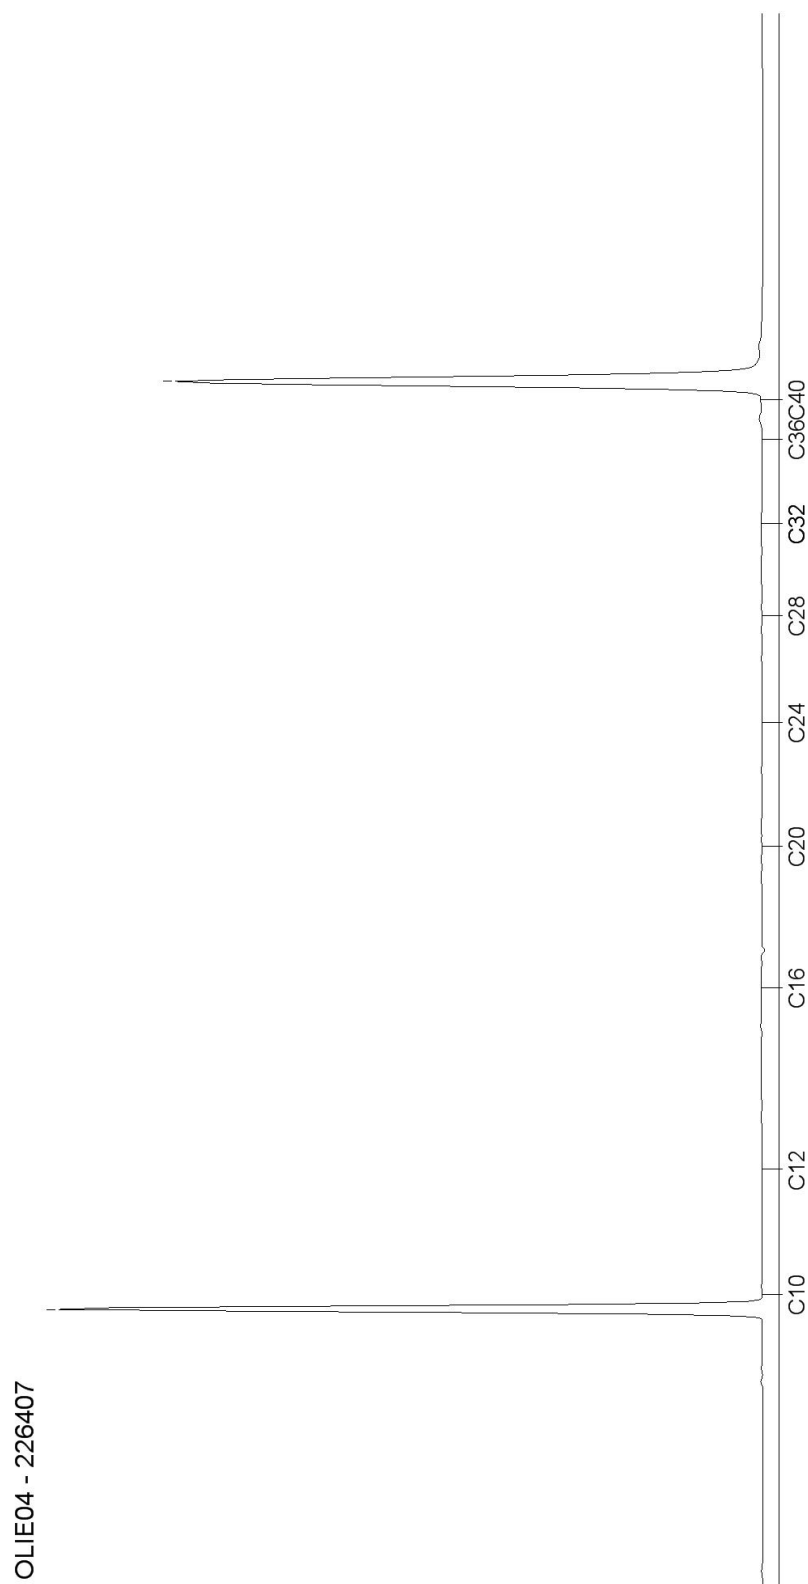
CHROMATOGRAM for Order No. 682260, Analysis No. 226407, created at 08.09.2017 07:24:18

**Monsteromschrijving: 3 (50-100) 3 (100-150) 3 (150-200) 6 (50-100) 6 (100-150) 6 (150-200)**

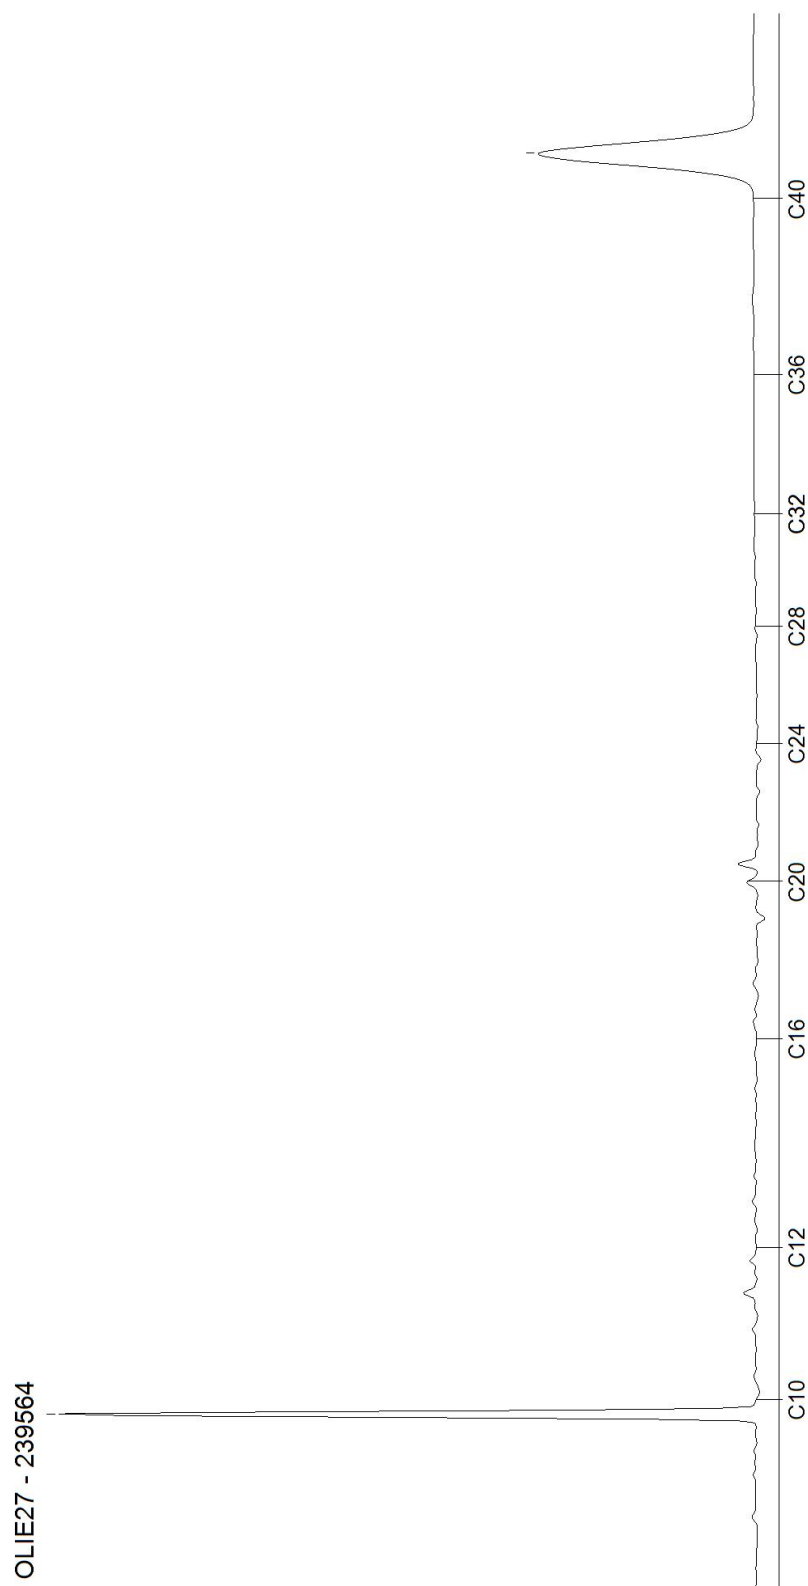
CHROMATOGRAM for Order No. 689744, Analysis No. 239564, created at 19.09.2017 10:55:20

**Monsteromschrijving: 6 (250-350)**
