## HISTORISCH VOORONDERZOEK

## KLOOSTERVELDEN DEELGEBIEDEN 1, 2 & 3

## TE STERKSEL

| <b>Rapportnummer</b> | 6505.001 |

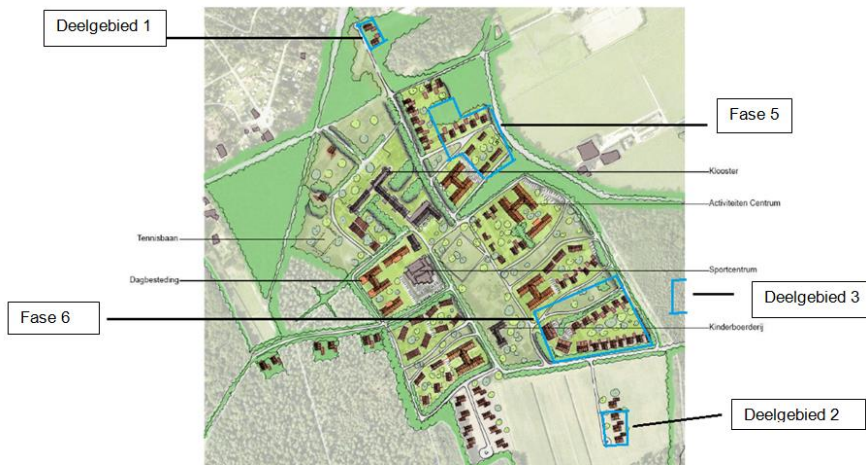
**Figuur 1. Ontwikkelingsfasen "Kloostervelden"**

De ontwikkelingsfasen van het plangebied zijn weergegeven in figuur 1. De huidige onderzoekslocaties betreffen deelgebied 1 ( $\pm 2.830 \text{ m}^2$ ), ten noorden van de Albertlaan deelgebied 2 ( $\pm 4.000 \text{ m}^2$ ), ten

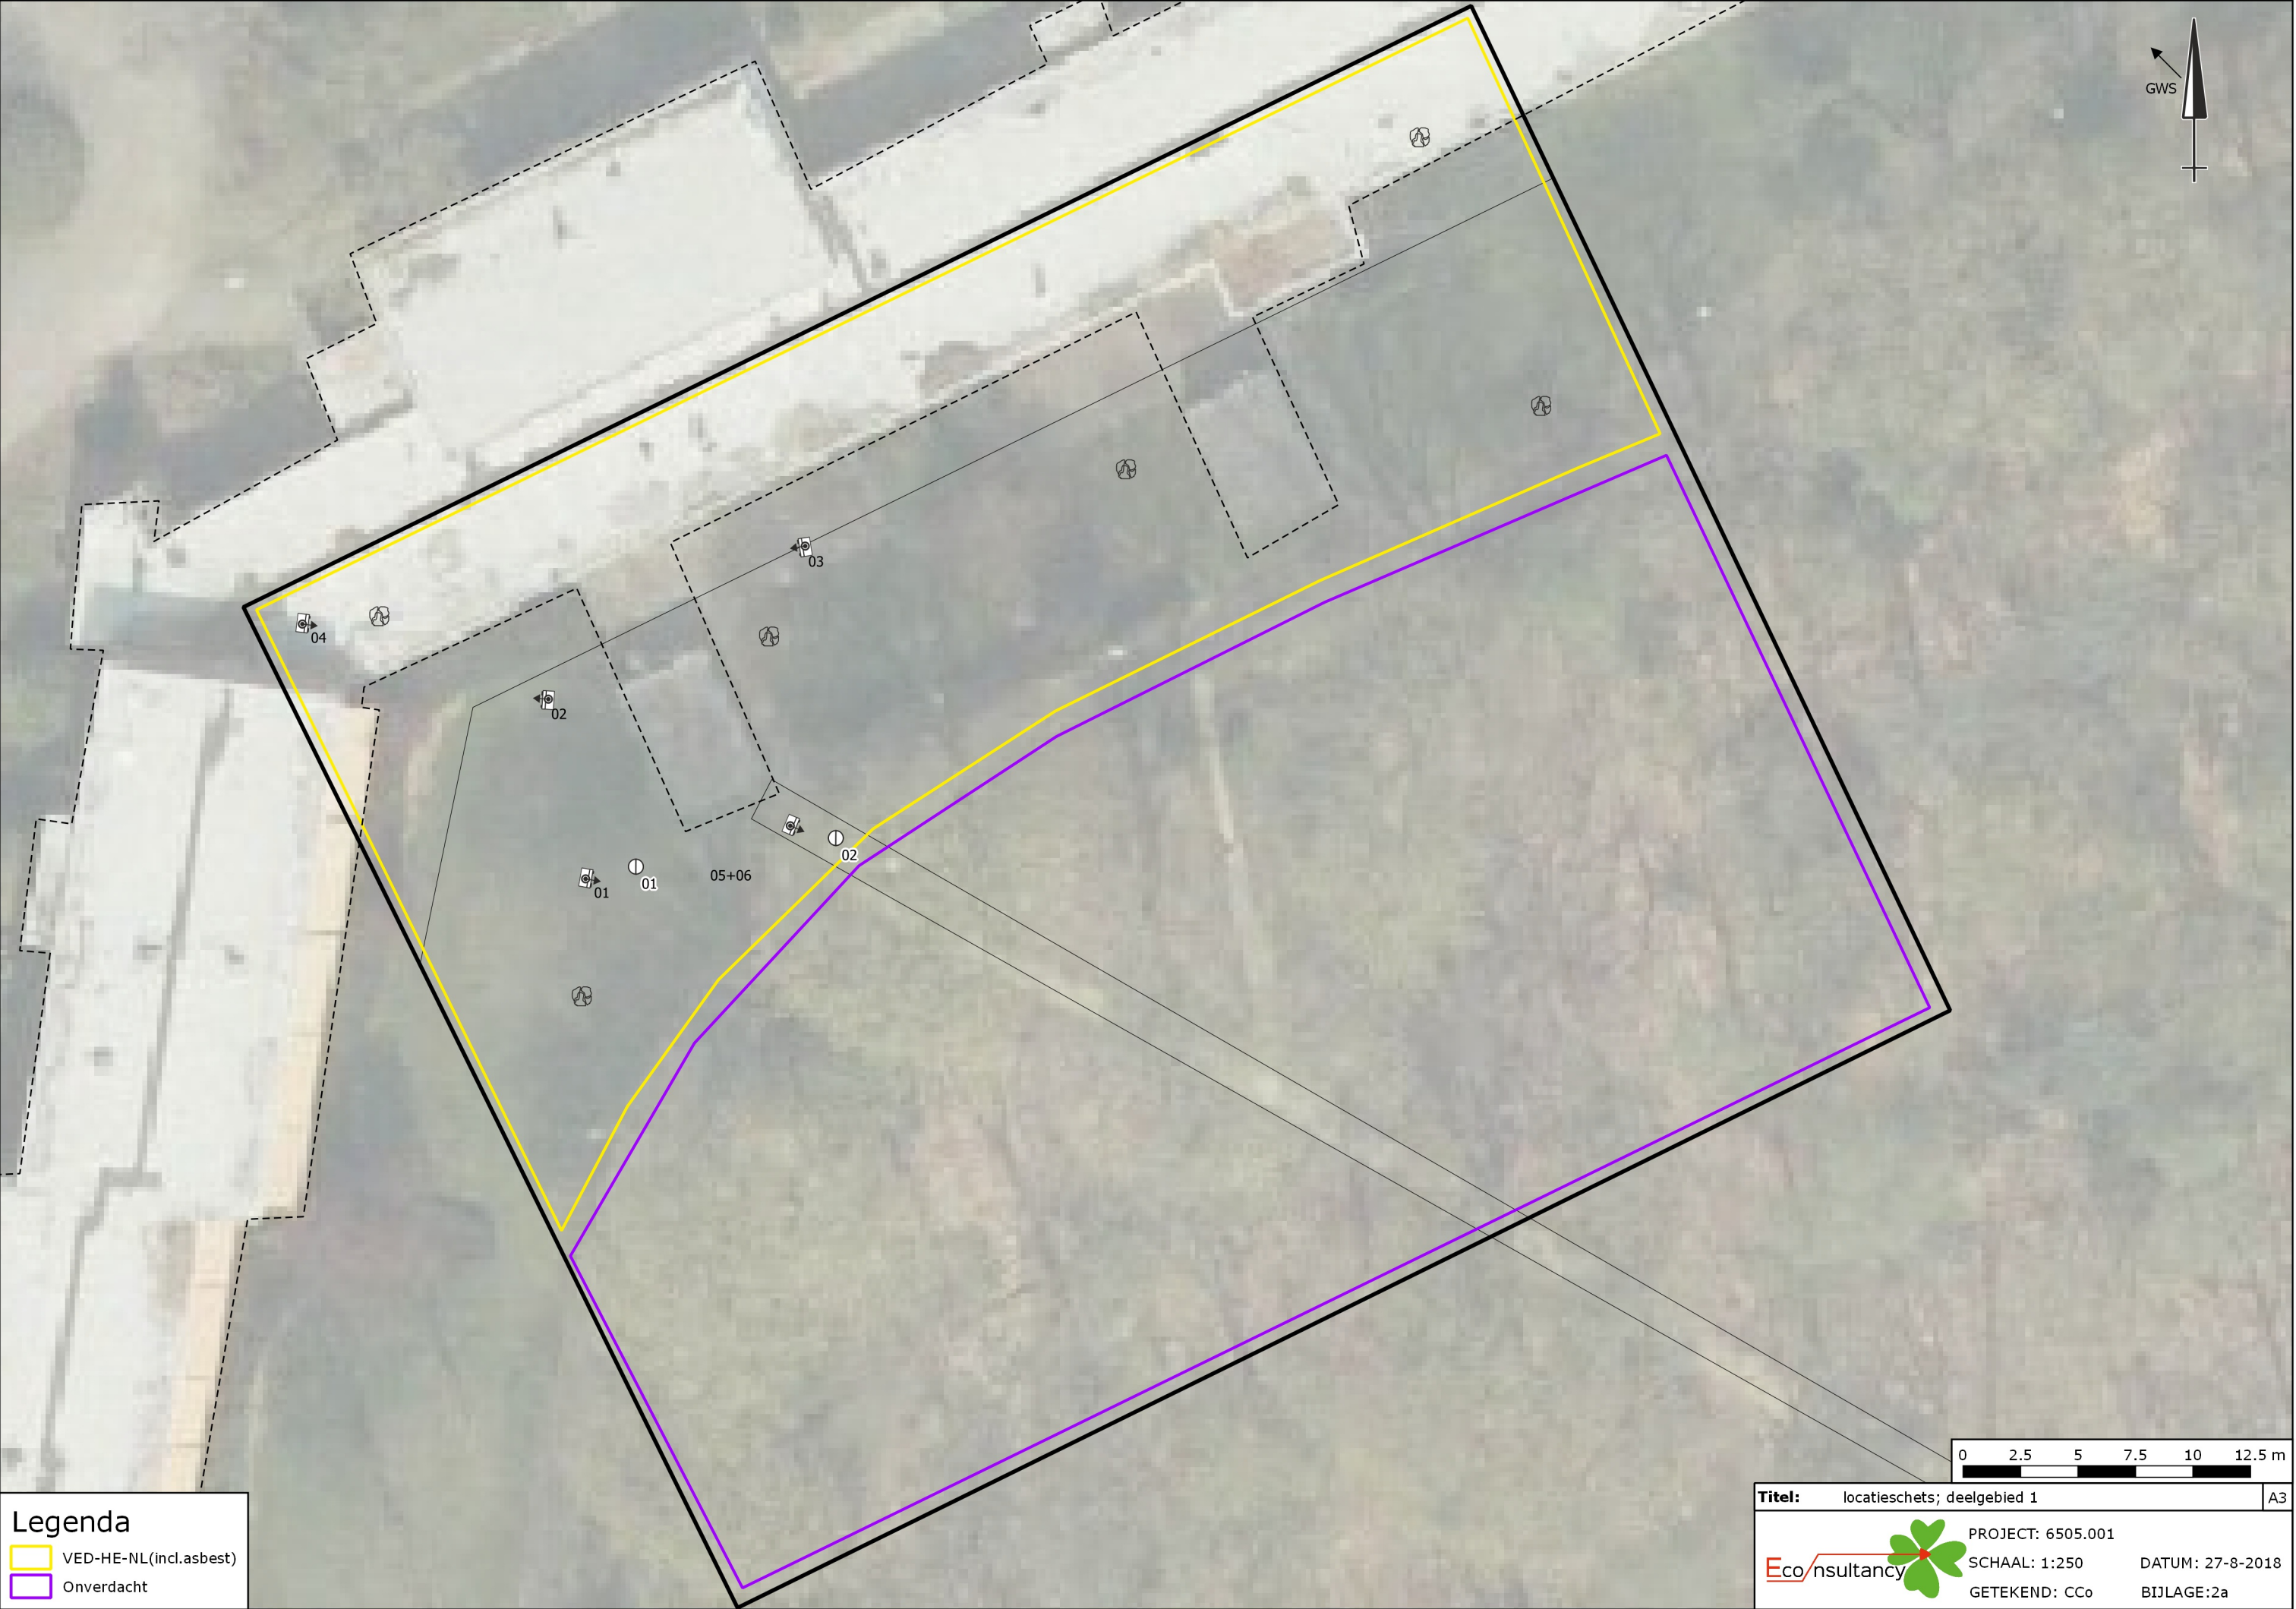
| <b>Titel:</b> | locatieschets; deelgebied 1 | | A3 |

Afgezien van de potentiële bronnen voor een grond- en/of grondwaterverontreiniging, die in de voorgaande paragrafen zijn beschreven, is er tijdens de terreininspectie op het braakliggende gedeelte puin, beton, kiezel, PVC (zowel grote grijze als smalle gele pvc buizen), glas, asfalt, baksteen, rioolbuizen(keramiek) en een roestbal op het maaiveld aangetroffen. Aangezien het potentiële bronnen voor bodemverontreiniging betreffen, wordt bodemonderzoek ter plaatse aanbevolen.

Tevens is ter plaatse van de voormalige bebouwing een verlaging in het maaiveld achtergebleven, tussen het maaiveld en de verlaging is een verschil van circa 1 meter.

Ter plaatse van het bos is een pad gelegen, dit pad is verhard met kiezels. Indicatief is in dit pad een boring gezet. In het opgeboorde materiaal zijn (anders dan de kiezels in de eerste 5 cm) geen zintuiglijke bijmengingen waargenomen. Tevens is een boring gezet ter plaatse van de voormalige weg (1930-1960), deze boring is gestaakt op circa 40 cm -mv. In het geroerde opgeboorde materiaal zijn zintuiglijk kiezels waargenomen. Kiezels worden niet als bodemvreemd of bodembedreigend aange-merkt.

Ten behoeve van het bodemonderzoek is, op basis van het vooronderzoek, een aantal deellocaties geïdentificeerd. In tabel I zijn de onderzoeksstrategieën, die van toepassing zijn op de betreffende deellocaties, weergegeven.

| Deellocatie | Oppervlakte | Verwachte stoffen | Onderzoeksstrategie |
|---|---|---|---|
| A: Bijmengingen op maaiveld | 1.300m <sup>2</sup> | metalen, minerale olie, PAK en asbest | VED-HE-NL (incl. asbest) |
| B: Overig deel (bos) | 1.050 m <sup>2</sup> | - | ONV-NL |

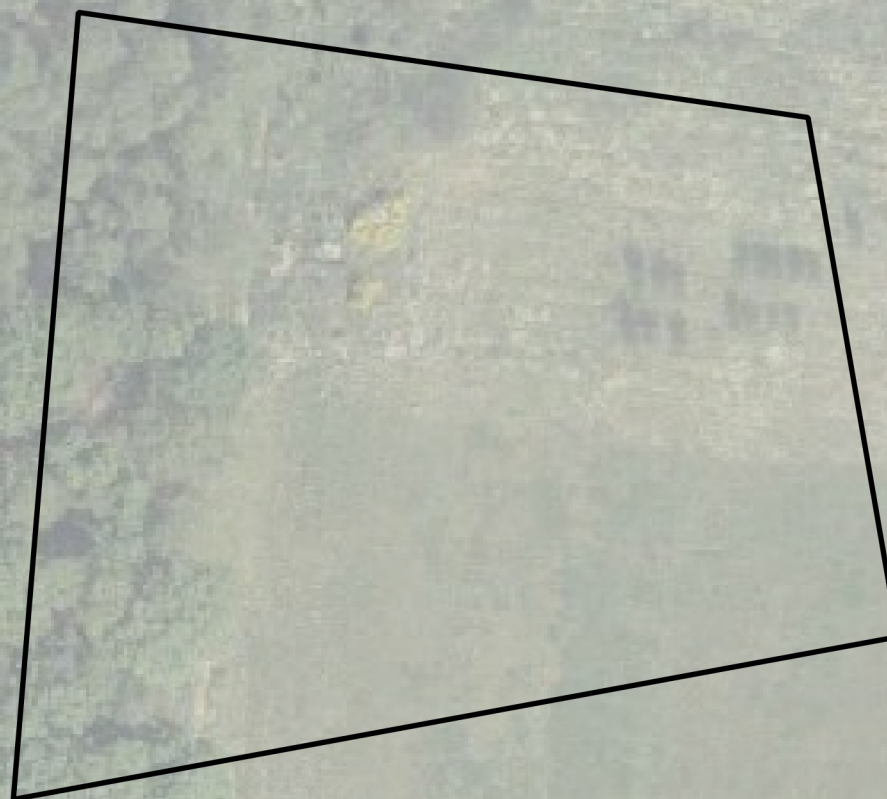
| <b>Titel:</b> locatieschets deelgebied 3 | | A4 |

In verband met de slechte bereikbaarheid van deellocatie 3 is hier géén terreininspectie uitgevoerd.

Op basis van het vooronderzoek is geconcludeerd dat de onderzoekslocatie onderzocht dient te worden volgens de strategie "onverdacht" (ONV). Bij onverdachte locaties luidt de onderzoekshypothese dat de bodem niet verontreinigd is.
