Verkennd Bodemonderzoek

Nieuwendijk 5 te Heeze

**rapport C222515.006.R1/PHE**

datum: 4 december 2023  
opdrachtgever: Tonnaer Adviseurs in Omgevingsrecht B.V.,  
Berlicumseweg 6D  
5248 NT ROSMALEN

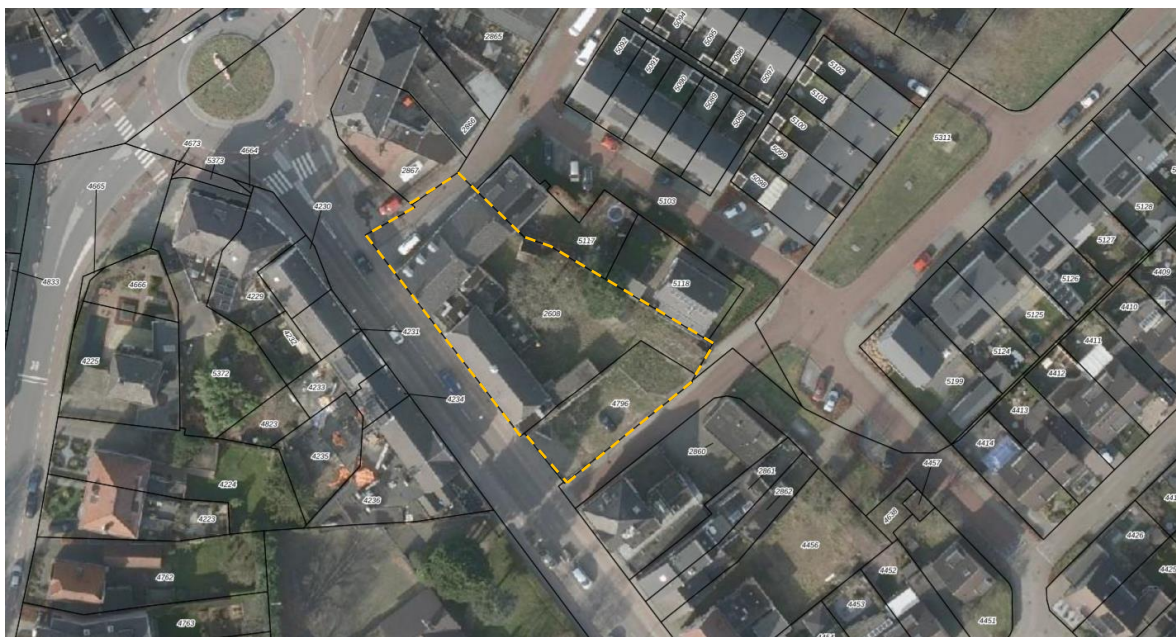
**Luchtfoto onderzoekslocatie en omgeving**

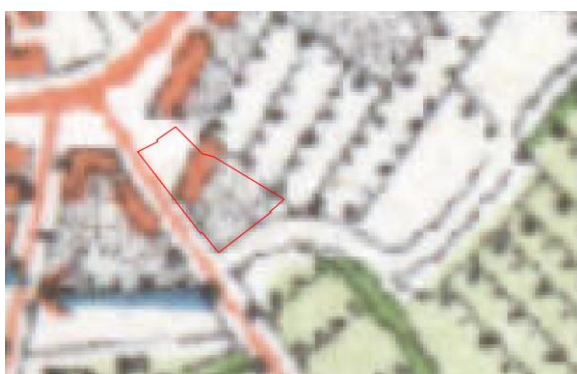
omstreeks 1900

Uit de historische kaarten (bron: <http://www.topotijdreis.nl>) blijkt dat de bebouwing aan de noordzijde aan het einde van de 19<sup>de</sup> eeuw is gebouwd. In de jaren '50 van de vorige eeuw is de bebouwing parallel aan de Nieuwendijk gebouwd. Ten oosten van de locatie is een stal aanwezig geweest, welke in de jaren '80 van de vorige eeuw weer is gesloopt. Vanaf 2011 is gestart met de herontwikkeling van het oostelijk aangrenzend terrein.

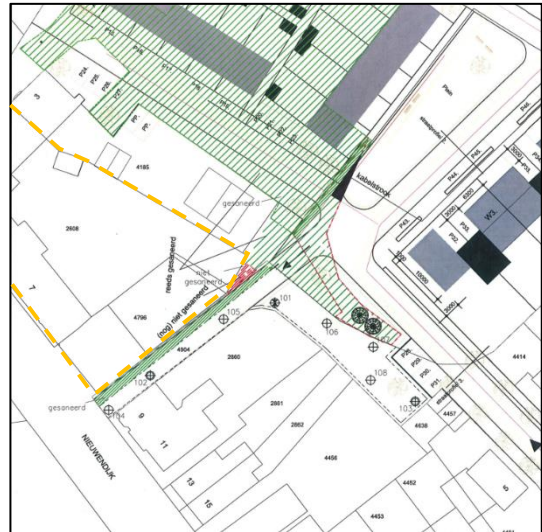
Op deze locatie is een verkennend bodemonderzoek uitgevoerd waarvan de resultaten zijn vastgelegd in rapport 2190R074, Archimil, d.d. 4 juli 2012. Uit het onderzoek volgt dat de grond uit de bovenlaag (0-0,5 m-mv) sterk verontreinigd was met koper, zink, lood en/of PAK's. Tevens zijn diverse lichte verontreinigingen aangetroffen. De onderliggende bodemlaag was licht verontreinigd met koper, zink en PAK's. Het grondwater was licht verontreinigd met barium en kwik.

De totale oppervlakte van het te saneren terrein is geschat op circa 455 m<sup>2</sup>, de gemiddelde dikte van de te saneren bodemlaag is ingeschat op circa 50 cm. De totale hoeveelheid te saneren grond was hiermee circa 225 m<sup>3</sup>. Opgemerkt is dat vermoedelijk de verontreiniging perceelgrensoverschrijdend was en dat de daadwerkelijke omvang groter zal zijn.

In 2013 is op de locatie een bodemsanering uitgevoerd, welke door Archimil is begeleid en geëvalueerd (rapport 2190R076, d.d. 16 mei 2023). Uit de evaluatie volgt dat alleen ter plaatse van de aanwezige riolering een restverontreiniging is achtergebleven in de putbodem. In alle putwanden, m.u.v. de wand ter hoogte van het eerder gesaneerde terrein, was sprake van een restverontreiniging met zware metalen. De wanden en de riolering is afgedekt met scheidingsdoek.

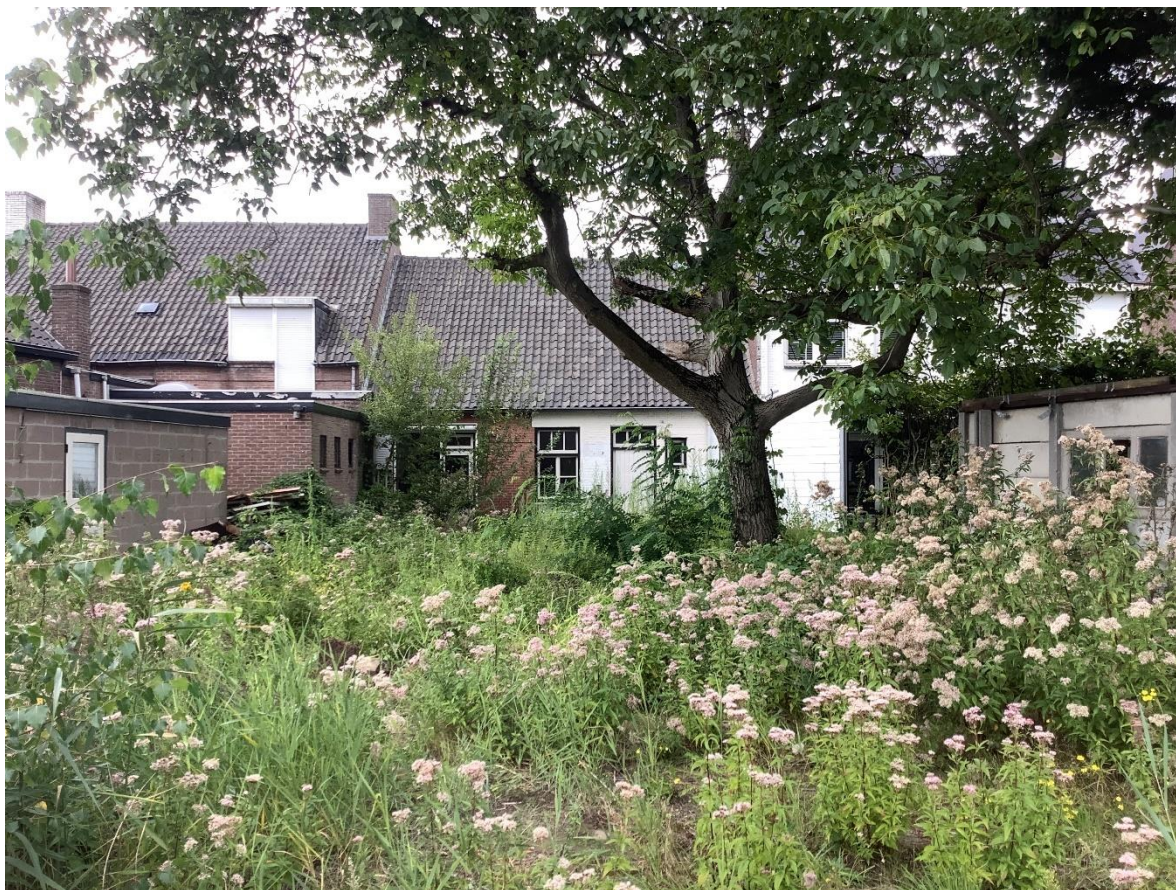
**Foto van het braakliggend deel van de onderzoekslocatie – d.d. 28 augustus 2023**

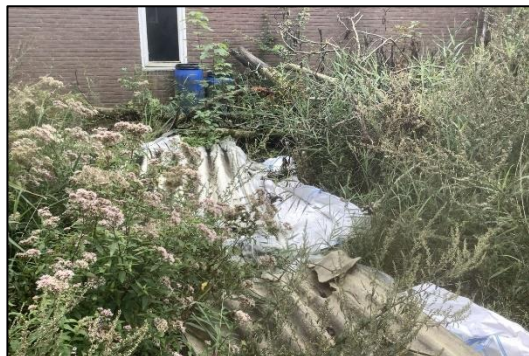
Op 28 augustus 2023 is voorafgaand aan het onderzoek van de contactzone een maaiveldinspectie uitgevoerd ter plaatse van de onverharde regendrupzone door SIKB2018 erkende veldwerkers J. Timmermans en B. Schoenmakers. Ten tijde van de maaiveldinspectie was het licht bewolkt en viel er lichte neerslag. De inspectie-efficiency is door de hoeveelheid bestrating en begroeiing bepaald op minder dan 50%. Ten oosten van de bebouwing zijn op big-bags enkele gestapelde platen aanwezig (zie foto). Deze dienen nog op verantwoorde wijze te worden afgevoerd. Voor het overige is op het maaiveld geen asbest aangetroffen.

Ook is geconstateerd dat de golfplaten van het aanwezige bijgebouw afstromen naar de oostzijde, op het aangrenzend perceel. Derhalve is binnen de onderzoekslocatie geen sprake van een asbestverdachte regendrupzone.

Naar aanleiding van bovenstaande conclusies merken wij op dat de aanwezige asbestplaten op verantwoorde wijze dienen te worden afgevoerd. Wanneer graafwerkzaamheden plaatsvinden dan dienen deze als sanering beschouwd te worden, deze dienen vooraf gemeld te worden bij het bevoegd gezag (tot 1 januari 2024 d.m.v. een BUS-melding, vanaf 1 januari 2024 d.m.v. een MBA saneren in het DSO). De werkzaamheden dienen door een BRL7000 erkend bedrijf onder saneringscondities te worden uitgevoerd en door een BRL6000 erkend bedrijf milieukundig te worden begeleid. Eventueel vrijkomende grond dient naar een erkende verwerker te worden afgevoerd.

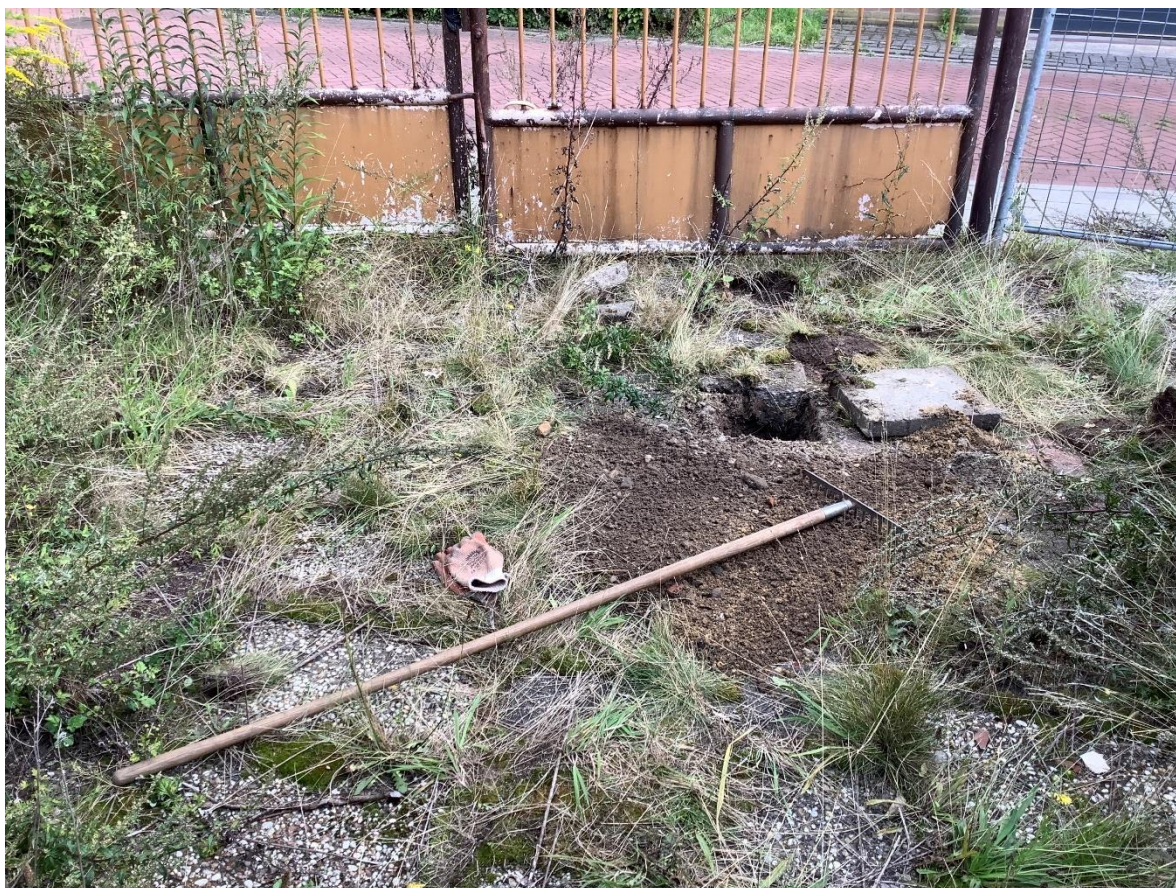
Foto van de onderzoekslocatie ter hoogte van gat G03 – d.d. 28 augustus 2023

Voor het aanvullend onderzoek zijn de boringen van het sterk verontreinigd mengmonster (nrs. G03 en G06) herplaatst. De bovengrond van de boringen 205 (t.p.v. G03) en 206 is sterk verontreinigd met zware metalen. Voor het overige is sprake van licht verhoogde gehalten.

De omvang van de verontreiniging wordt geschat op circa  $40 \text{ m}^3$  ( $\pm 80 \text{ m}^2 \times 0,5 \text{ m}$ ). Derhalve is sprake van een geval van ernstige bodemverontreiniging ( $> 25 \text{ m}^3$  grond verontreinigd tot boven de interventiewaarde).
