Verkennd Bodemonderzoek

Havenweg 15  
Aarle Rixtel

**rapport 2866R012-3**

datum: 11 juni 2018  
opdrachtgever: Fam. van Veghel,  
Havenweg 15,  
5735 SH AARLE RIXTEL.

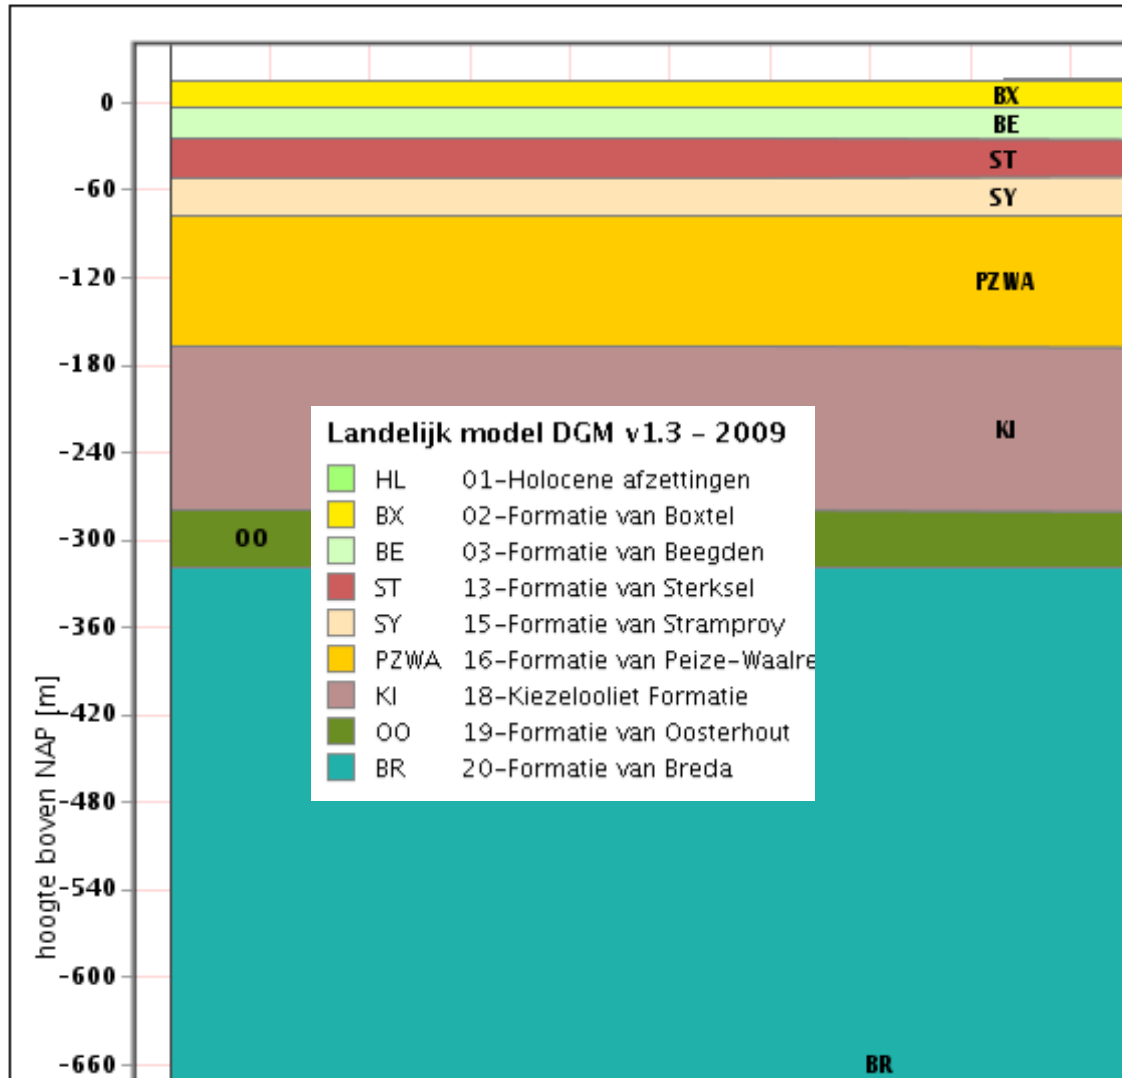
Het te onderzoeken terrein heeft een hoogteligging gelijk aan ca. 15 m + N.A.P. De opbouw van de ondergrond is schematisch weergegeven in onderstaande figuur.

De freatische grondwaterspiegel bevindt zich op circa 200 cm-mv. De stromingsrichting van het grondwater in het eerste watervoerende pakket is globaal noord-westelijk gericht. De stromingsrichting van het freatische grondwater wordt beïnvloed door de ligging van het kanaal en de Aa. Voorgenoemde geohydrologische gegevens zijn ontleend aan de grondwaterkaart van Nederland [6].

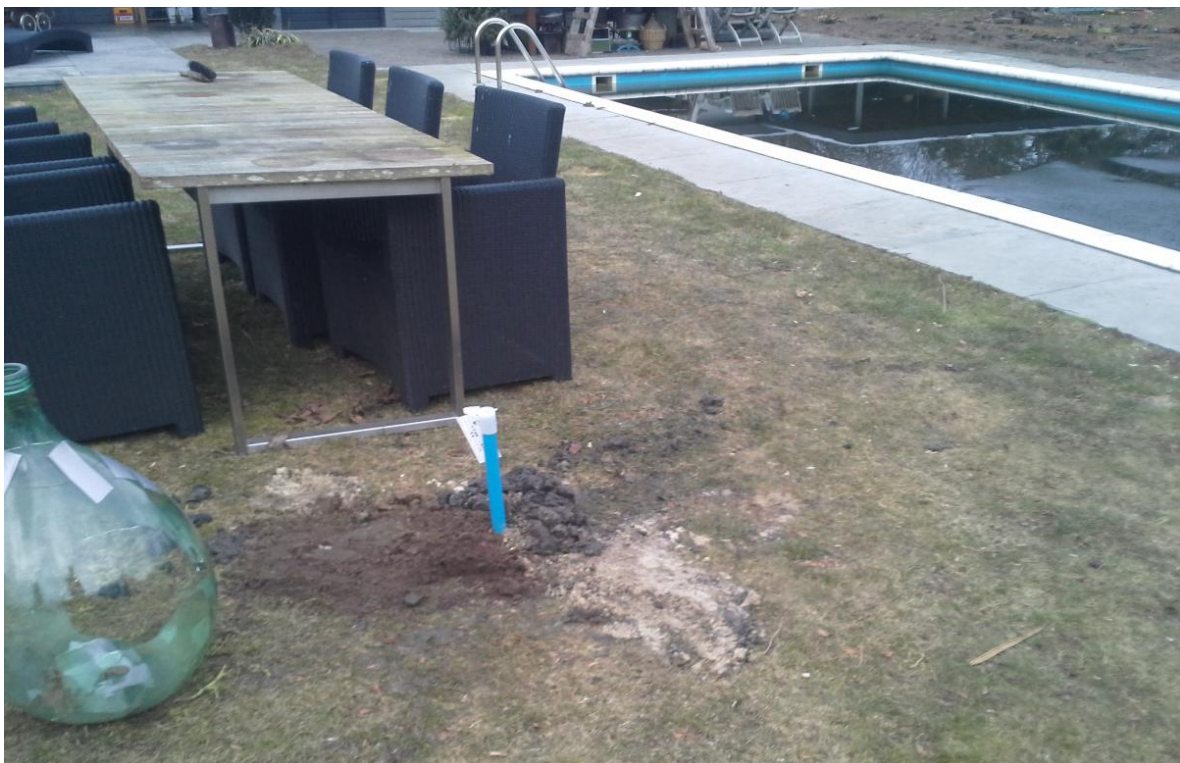
Foto d.d. 6-3-2018

De locatie ligt langs het kanaal tussen Helmond en Aarle-Rixtel en bestaan uit een siertuin en beklinkerde oprit. Hiernaast staat een overkapte opslagplaats. In of op de bodem van de onderzoekslocatie hebben voor zover bekend geen tanks voor de opslag van olieproducten gelegen.

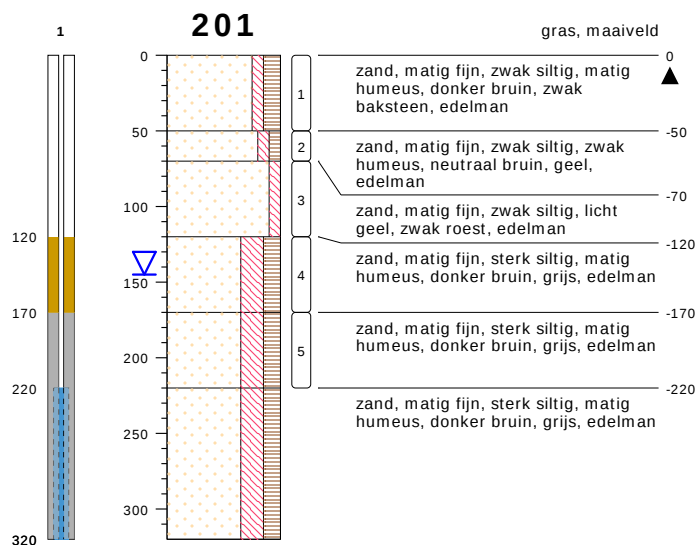
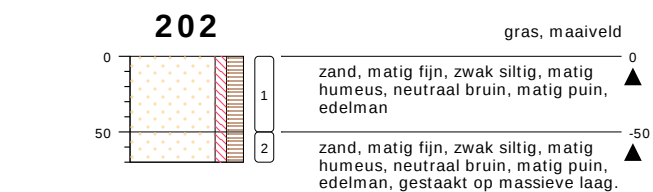
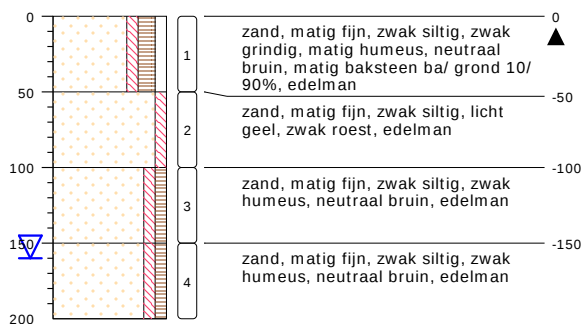
## bodemprofielen schaal 1:50

In de bovengrond worden lichte tot matige bijmengingen met puin aangetroffen, boring 202 is gestaakt op een handmatig ondoordringbare laag. Zintuiglijk zijn geen bijmengingen met asbest aangetroffen in of op de bodem, er is echter geen onderzoek conform NEN5707 uitgevoerd. De aangetroffen bijmengingen vormen hier wel aanleiding voor.

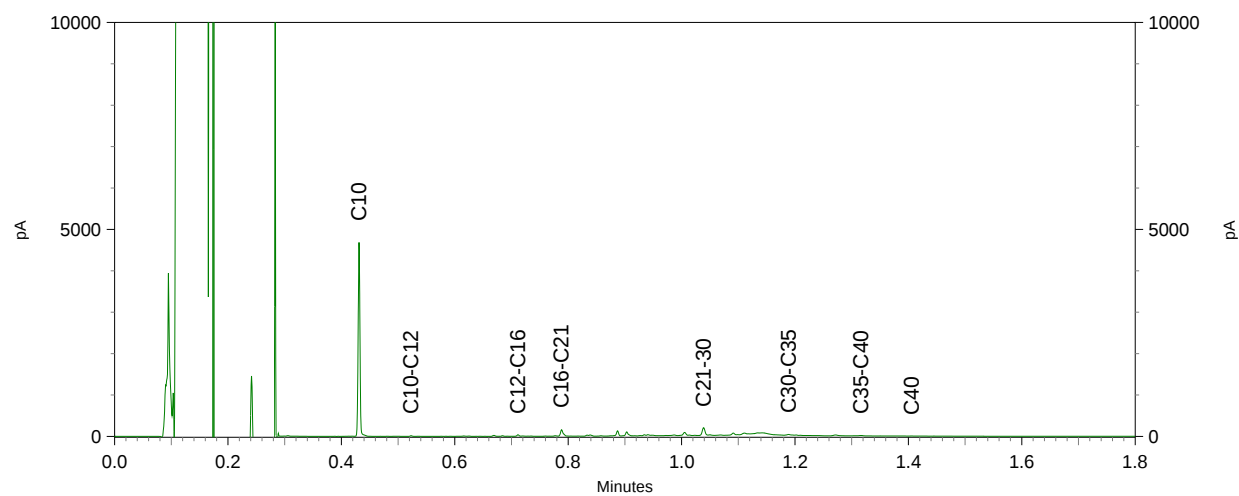
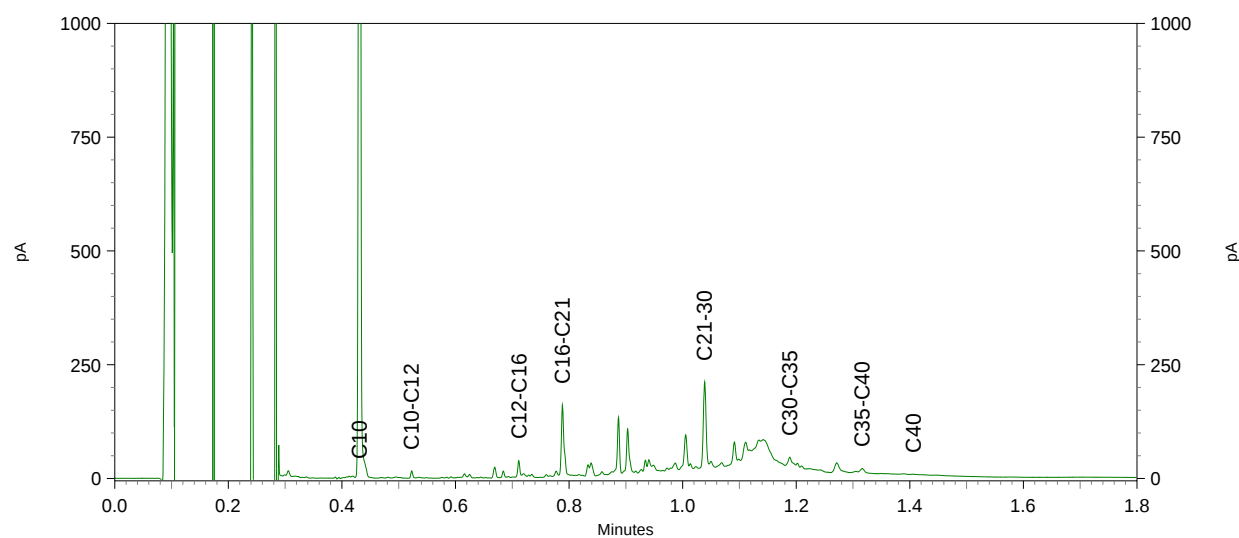
## Chromatogram TPH/ Mineral Oil

Sample description.: bg, 201: 0-50, 202: 0-50, 202: 50-70, 203: 0-50, 2
